## 水庫集水區保育治理工程施工階段生態檢核表(1/2)

| 工程基本資料 | 工程名稱<br>(編號) | | 大埔區第 80 林班野溪整治工程 | | 基地位置圖 | 地點：嘉義縣大埔鄉 | |
| 工程內容 | | 切口壩 1 座、切口壩側牆 13m、木構尾檻 1 座、箱涵尾檻 2 座、箱涵 W5*H3*L4m 共 2 座、箱涵翼牆 8 座、木構固床工 1 座、木構護岸 38m、原木柱護欄 20m、排石混凝土護坦工 83 m <sup>2</sup> 。 | | | | | |

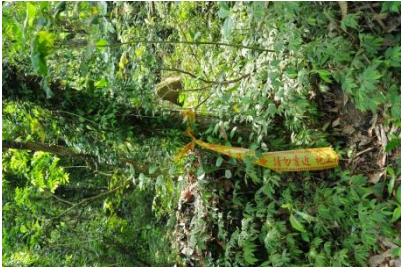
| 照片 1 需保護的樹木以黃色警示帶標示。 | | | |

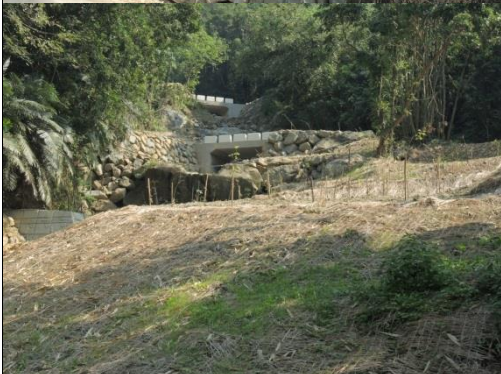
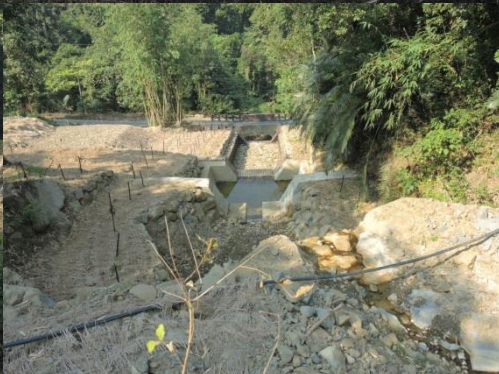
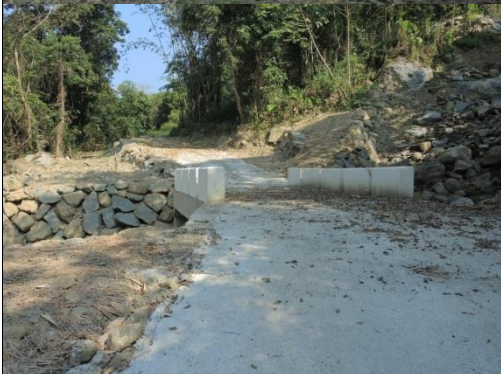
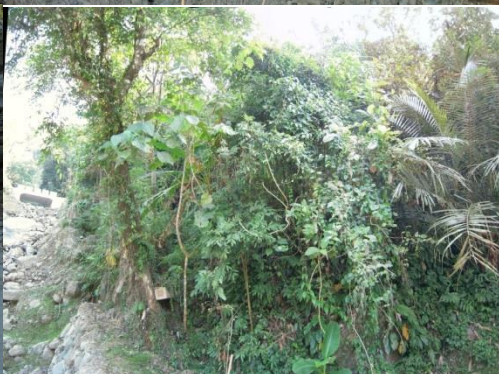
| | | 現地環境描述 | 工程區下游左側處為檳榔園，施工前發現的黃唇線柱蘭已消失，目前該區已重新進行植生工程，栽植種類以楓香、九芎為主，並於地表鋪設稻草蓆，目前栽植苗木生長情形尚可。<br>工程區中游左側之森林，受工程影響干擾不大，工程區上游左側外圍處的森林，林相優美，可於大石上發現附生植物—台灣車前蕨( <i>Anthrophyum formosanum</i> )，此種植物適合的棲地較少，建議請保留該處棲息地。工程區右側之森林受到工程干擾情形較小，應可自行演替恢復 | | |

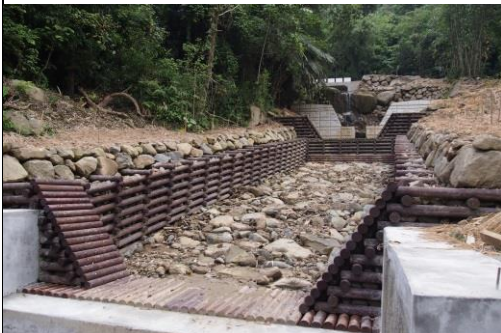
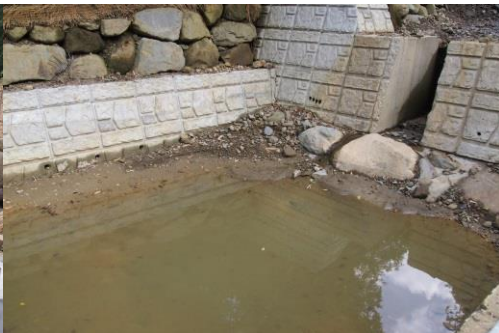
| | 現地環境描述 | 為溪溝環境，底質經過整平但尚保留礫石，礫石被土砂充塞包埋。逕流水因工程而伏流與斷流，已無水域生態。兩岸全為人工格木砌石堤岸，穩定度高，岸邊植生大部分移除，無植生帶亦未恢復。河道雖興建開口到底的防砂壩，然固床工與護岸高度約 1.5 公尺，仍不適水生生物上溯與陸生動物利用，縱橫向通透性皆不足。整體而言，工程段溪流不適合水生生物生存。 | | |

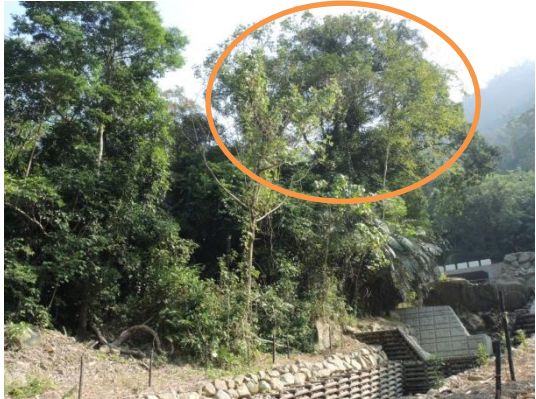
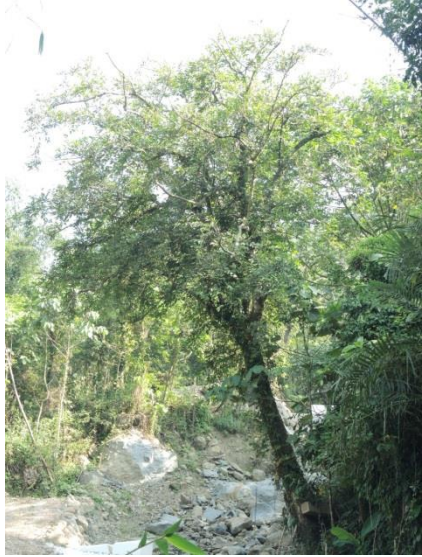
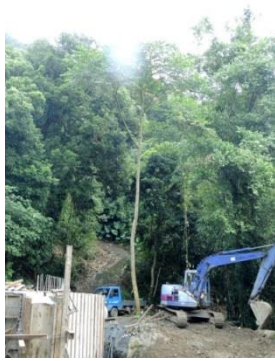
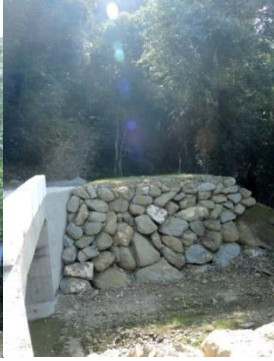
| 填表人員<br>(單位/職稱) | | 填表日期 | 民國 102 年 11 月 1 日 |
|---|---|---|---|
| | | <p>➤ 樹木保護<br/>保留右岸木構造物上方大樹(無患子、山漆、茄苳)，第2箱涵東側澀葉榕大樹(胸徑約 50 CM)，第3箱涵東側的山黃麻(胸徑約 30 CM)及野桐大樹(胸徑約 25 CM)，這6棵樹為本工區生態保全對象，已綁上黃色警示帶標示，建議避開5公尺範圍，不清除植被、機具車輛壓輾土壤，樹木基部周圍忌回填土。</p> | <p>部份執行<br/>右岸木構造物上方大樹有保留</p> <p>第2箱涵東側澀葉榕大樹妥善保留</p> <p>第3箱涵東側的野桐大樹有保留下來，山黃麻消失</p> |

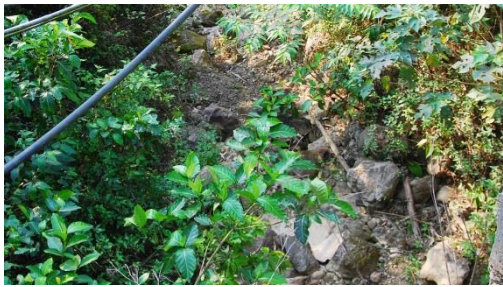
| | 其他 | <p>➤ 保護下游自然溪段<br/>工區下游溪流環境良好，施工時應避免干擾，包括填土、丟棄廢棄物</p> | <p>已執行，施工未干擾下游溪段</p> |

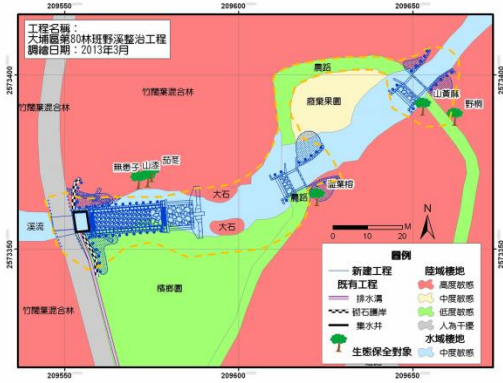
| | | <p>➤ 減少干擾森林環境<br/>工區周圍多為森林環境，第1-2箱涵右岸、第2-3箱涵左岸及第3箱涵上游為次生林，形成多層次且多樣植物物種組成環境，為野生動物重要棲地，應降低工程施作之干擾，除工程設計圖上之開挖線範圍，不應影響外圍區域，且工程施作之便道、堆置區等應優先利用既有道路。</p> | <p>對森林的影響小，施工擾動區限制在既有農路及工程量體周圍</p> |
