## 水庫集水區保育治理工程施工階段生態檢核表(1/2)

| 工程基本資料 | 工程名稱<br>(編號) | | 大埔區第 83 林班崩塌地處理工程 | | 基地位置圖 | 地點：嘉義縣大埔鄉 | |
| 工程內容 | | 一號梳子壩 1 座、一號尾檻 1 座、二號梳子壩 1 座、二號尾檻 1 座、三號尾檻 1 座、乾砌石收邊 95m、乾砌石護岸 31m、排石混凝土護坦 A 式 162m <sup>2</sup> 、排石混凝土護坦 B 式 100m <sup>2</sup> 、基礎補強 12m、混凝土護欄 6 塊、裸露坡面鋪草席 600m <sup>2</sup> 、苗木間植 150 株、警告牌面 2 座。 | | | | | |

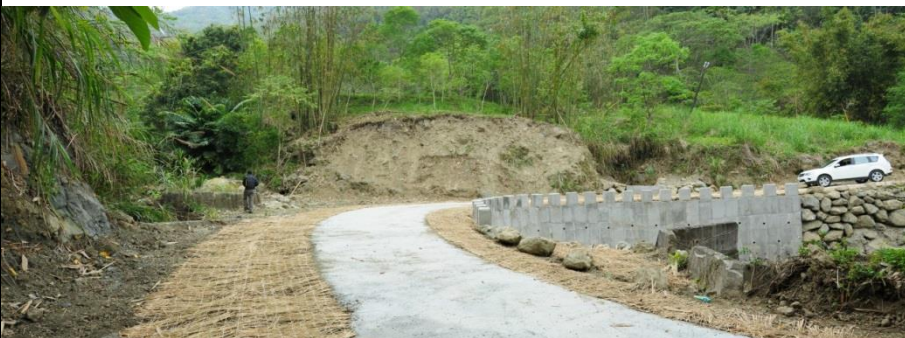
| | 砌石護岸後回填區覆稻草蓆，栽植苗木 壩體開口<br>工區 2<br> | |

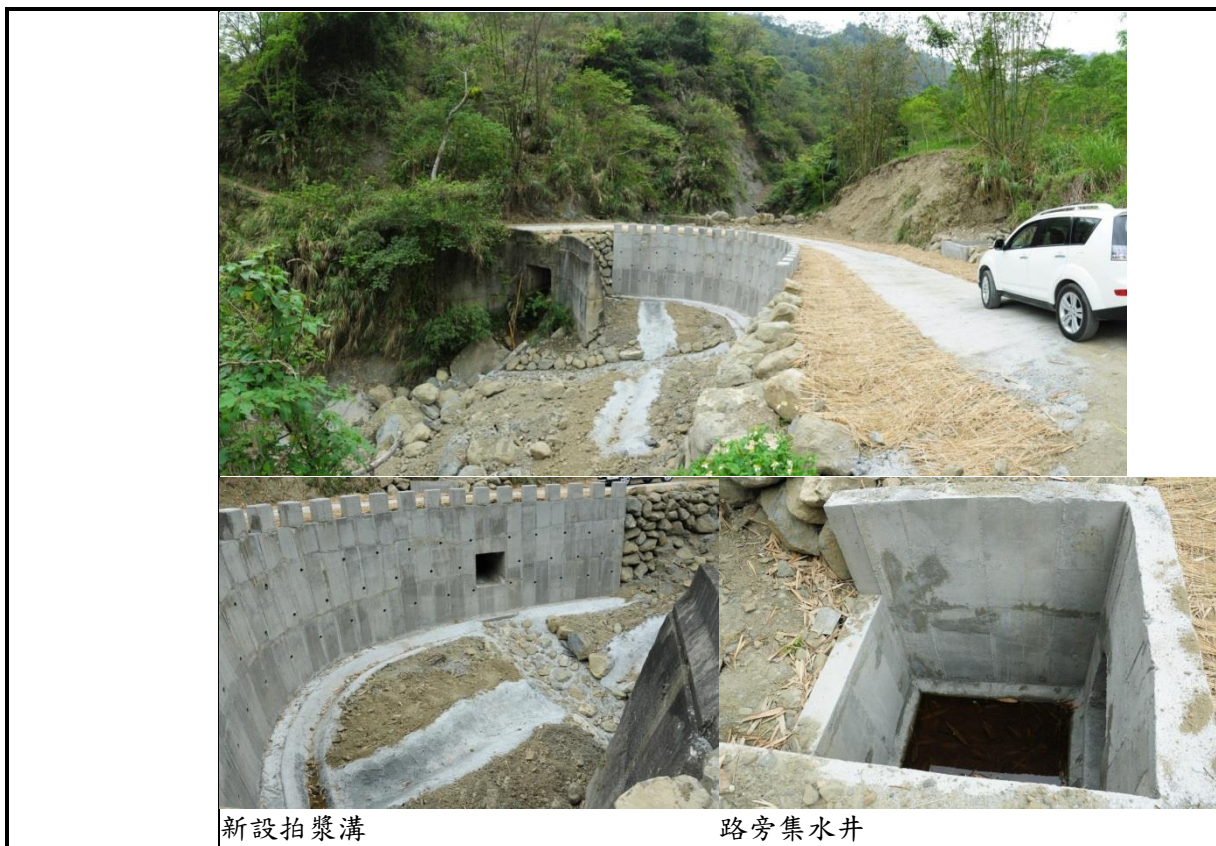
新設拍漿溝

路旁集水井

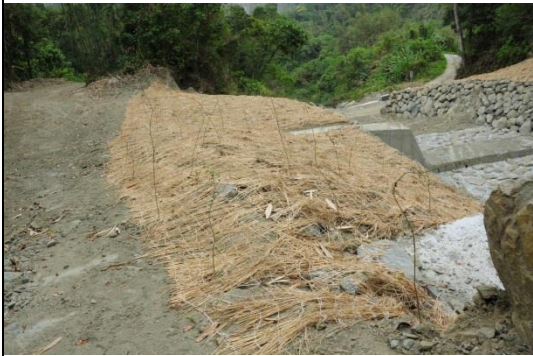
| | | <b>■植生回復</b><br>1. 周圍森林有植物種源，施<br>工後裸露坡面種植苗木後<br>不覆草蓆，以免阻礙陽性樹<br>木種子發芽 | 沿護岸邊緣鋪稻草蓆減少土壤沖蝕流失，其餘區<br>區不覆稻草蓆，以自然復育方式<br> | |
| | | <b>■植生回復</b><br>2. 採栽植原生樹種苗木時<br>將不同樹種間植，未來形成<br>混生的生林，多樣性較高 | 現地勘查苗木栽植，有葉片的植株皆為九芎，無<br>葉片植株無法確認。(照片同上) | |

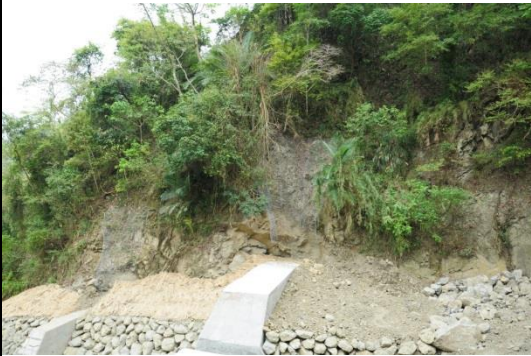
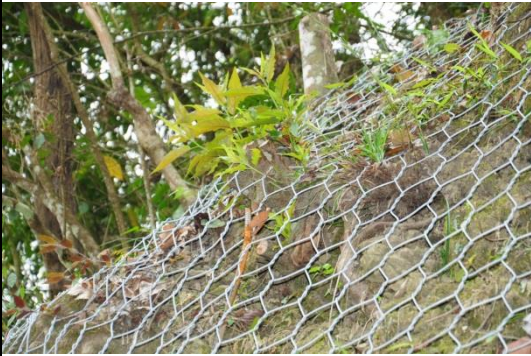
| | | 右側邊坡森林 | <p>因工程變更, 右側邊坡加掛防落石網, 清除下半部植被, 金屬網未來可能限制樹木生長</p> |
