## 水庫集水區保育治理工程施工階段生態檢核表(1/2)

工程基本資料	工程名稱 (編號)	大埔區第 85 林班野溪治理工程		基地位置圖	地點：嘉義縣大埔鄉	
	工程期程	開工日期：102.5.8			集水區：曾文水庫集水區	水系：草蘭溪
	治理機關	行政院農業委員會林務局嘉義林區管理處

水庫集水區保育治理工程施工階段生態檢核表(2/2)

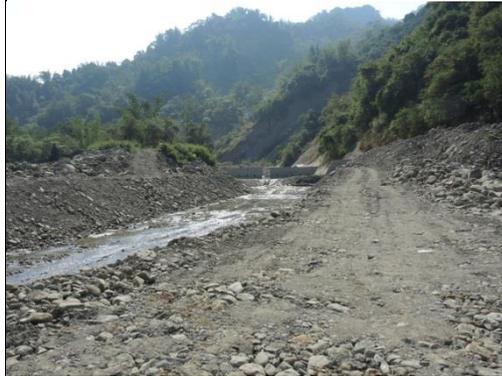
進入防砂壩位置的施工便道

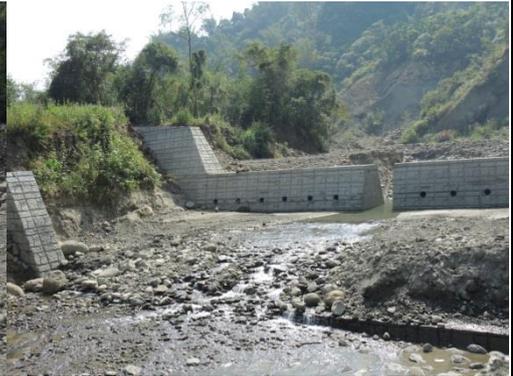
防砂壩開口及水環境

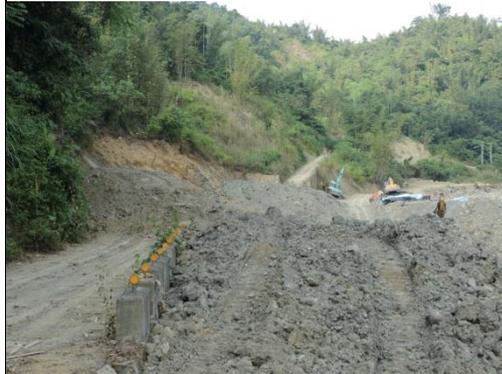
嘉義縣政府在草蘭3號橋-本工程砌石護岸段施作道路工程

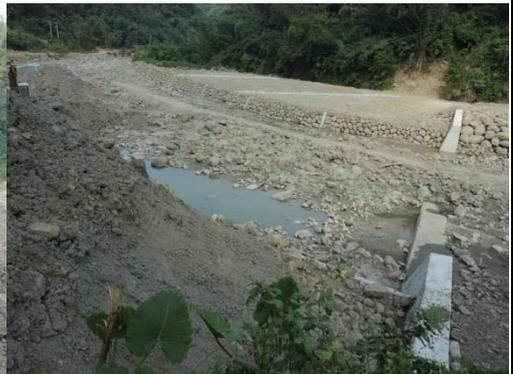
砌石護岸處的河床，縣政府工程開設便道

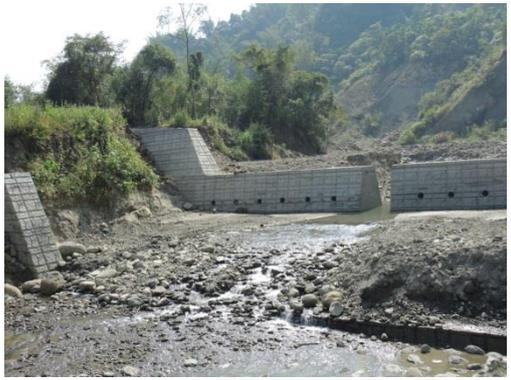
在開口壩下游處疊石降低落差	
溪床覆土後於溪床營造深槽區，保持溪水流動，供水域生物生存，深槽區可參照目前行水區位置挖掘外			因縣政府在同一河段施作工程，在河床設置便道及引流溪水，改變河床環境，無法判斷本項措施的成果	
		撒播草籽易衍生外來種植物入侵問題，以撒播原生樹木種子取代	本案以撒播原生樹木種子方式執行
