水庫集水區保育治理工程施工階段生態檢核表(1/2)

| 工程基本資料 | 工程名稱<br>(編號) | 大埔區第 137 林班野溪加強治理工程 | | 基地位置圖<br>基地位置圖 | 地點： <u>嘉義縣阿里山鄉新美村</u><br>集水區： <u>曾文水庫集水區</u> 水系： <u>曾文溪</u> 段： <u>普亞汝</u> | |

附表 C-05 生態棲地環境評估

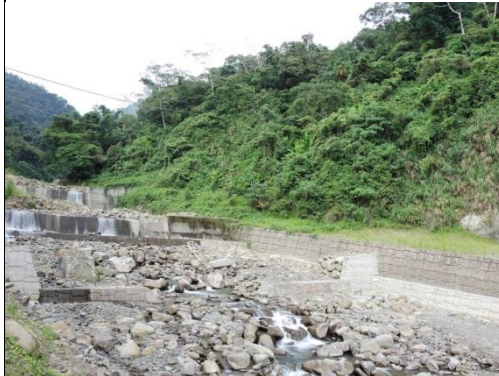
左岸岩壁至上游起點的森林不受施工擾動

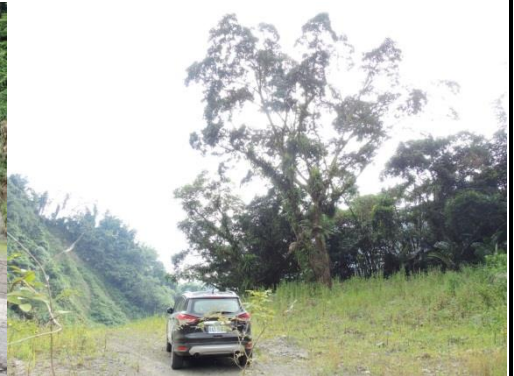
右岸的大樹及植被保留

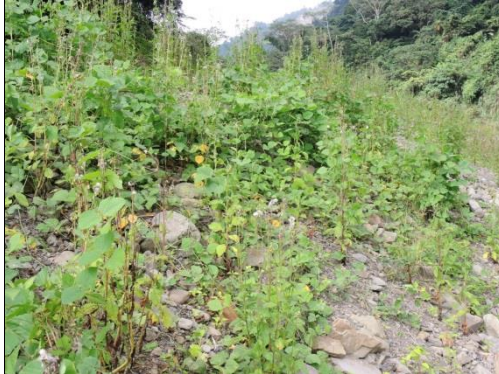
| | | 現地環境描述 | 工程擾動限制在前期工程干擾區內，設計階段決議保留的左岸岩壁以上次生林不受影響。護岸後方回填區已覆草蓆栽種九芎苗木，草本植物由施工前波葉山螞蝗優勢轉變為施工後昭和草及葛藤優勢，並有多數入侵性外來植物-香澤蘭小苗。 | | |

工程擾動區植物以昭和草及葛藤為優勢

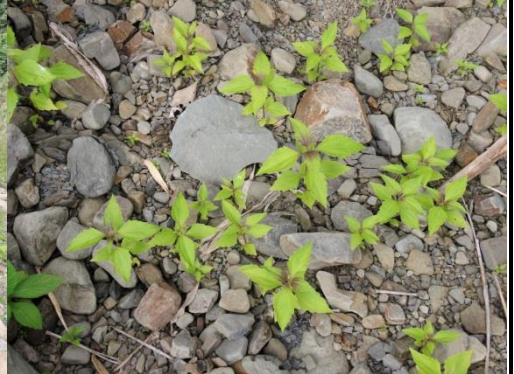
土方回填區有大量入侵性植物-香澤蘭小苗

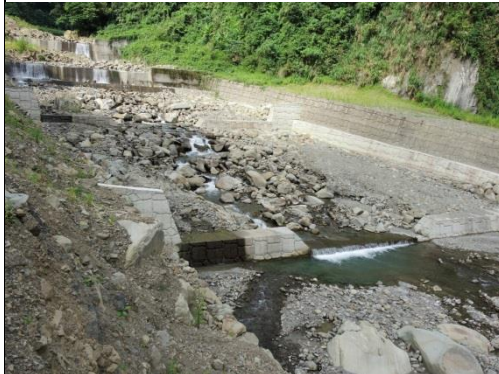
防砂壩採開口壩設計，並拋疊塊石減少落差

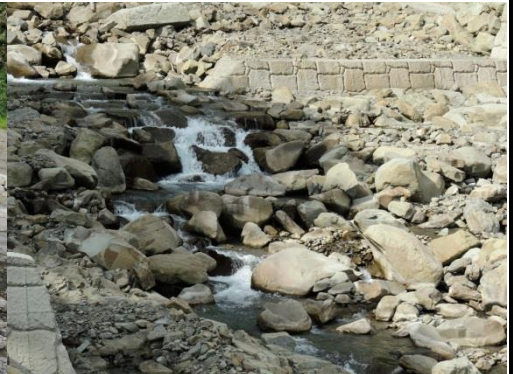
| 現地環境描述 | 工程後溪流棲地大致回復良好，防砂壩開口且在下方堆疊塊石減少落差，有利魚蝦遷移，且棲地已形成瀨、淺流及潭區等不同水型。銜接上游工程處坡度較大，底質以塊石為主，中下游段坡度平緩，砂土堆積較明顯。 | | | | |

水域棲地回復良好，已形成瀨、潭等不同水型

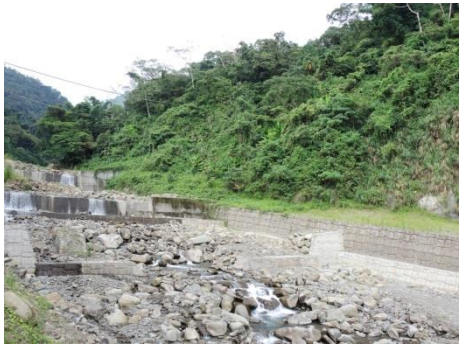
| | | <p>➤ 森林保護</p> <p>左岸工程上游起點至岩壁間的森林施工時不予以擾動</p> | <p>左岸岩壁至上游起點的森林不受施工擾動</p> | |

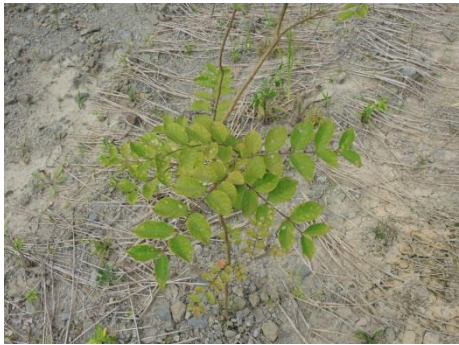
| | | <p>■ 植生回復</p> <p>工區海拔約 700 m，屬溪谷環境，建議樹木植栽採用楓香、苦楝、台灣欒、青楓、茄苳、無患子、光臘樹等種類，以混植方式栽種。坡面噴植之百喜草、類地毯草雖屬外來草種，但應無入侵為害。</p> | <p>施工後栽植原生樹種- 九芎</p> | |

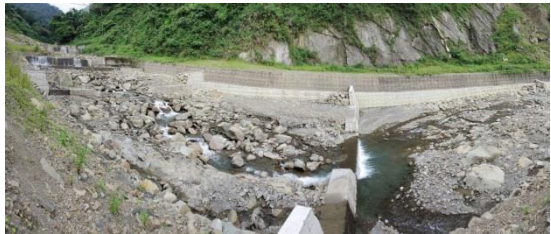
| | | <p>➤ 溪流棲地</p> <p>短徑大於 150cm 以上大石不打除，倒木於施工時將建議施工廠商先移開暫置，待完工時再放置於河床，有利河道棲地自然塑造及提供生物利用</p> <p>編列臨時沉砂池，減輕混濁水流造成下游沈積及生物無法生存</p> <p>完工時在河床營造深槽區，供生物生存利用</p> | <p>保留河床大石及營造深槽區</p> |

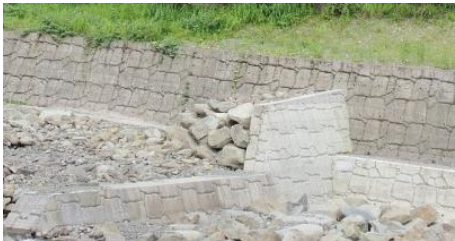
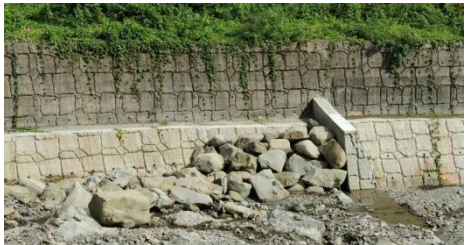
| | | <p>➤ 動物坡道</p> <p>於 0K+50 處右岸處以坡度 1:1 方式設置，作為動物坡道，提供動物往來水陸域間的通行路徑</p> | <p>已施作動物坡道，有利動物通行</p> <p>較下游段的坡道與護岸頂的高度差約有 2M 尺，動物可能難以攀爬離開</p> |
