# 水庫集水區保育治理工程施工階段生態檢核表(1/2)

| 工程基本資料 | 工程名稱<br>(編號) | 大埔區第 168 林班野溪整治工程 | | 基地<br>地位<br>位置<br>圖<br>基地<br>地位<br>位置<br>圖 | 地點：嘉義 縣阿里山鄉達邦村 14 鄰 |

**水庫集水區保育治理工程施工階段生態檢核表<sup>(2/2)</sup>**

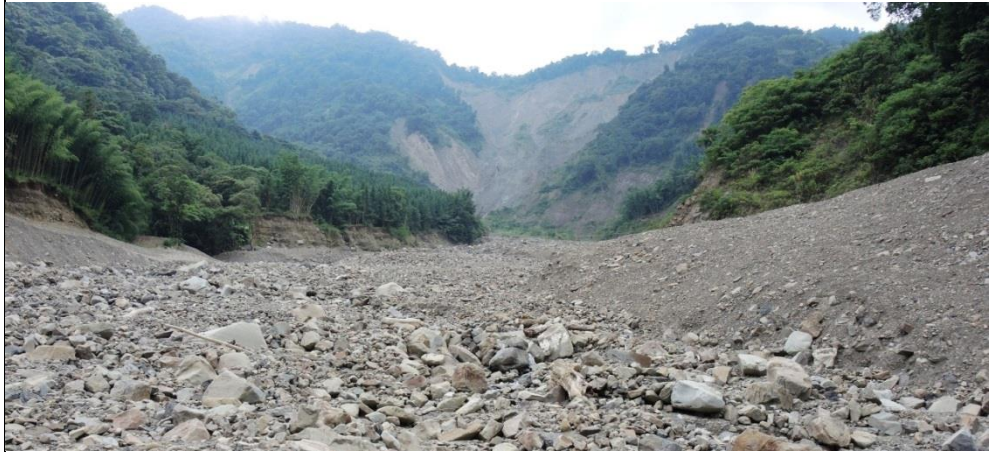
梳子壩全景，梳子壩大部份埋在土石下，左右二側呈斜坡狀的土石為本工程河道清理及餘土堆置區

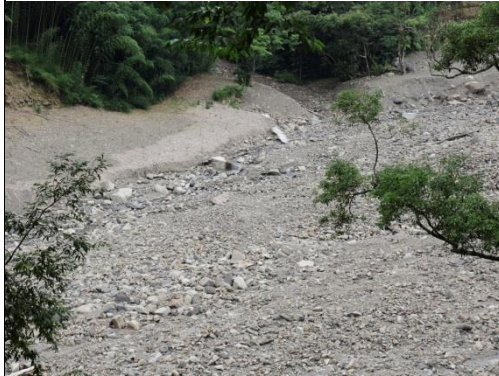
壩翼及土方堆置區覆草蓆植生區

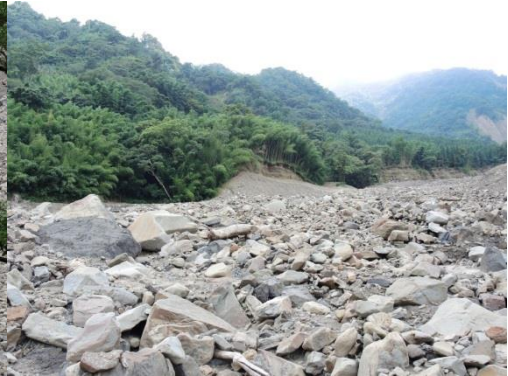
河床土石堆積

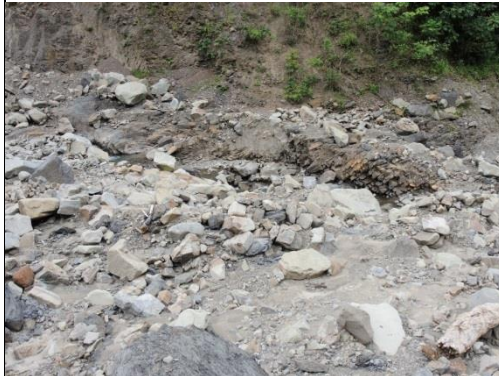
水流量小，部份區域伏流

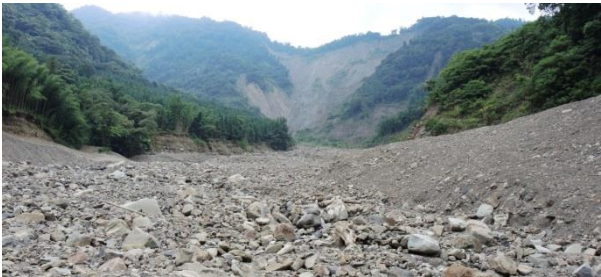
| | 其他 | ➤ 減少森林植被破壞<br>施工便道進入工區時，應限<br>縮於河岸邊；減少左側森林<br>植被邊坡植被破壞 | 工程在河床施作，不影響二側邊坡上的竹闊葉<br>合林、造林地<br> | |
