## 水庫集水區保育治理工程施工階段生態檢核表(1/2)

工程基本資料	工程名稱 (編號)	大埔區第 231 林班野溪整治工程		基地位置圖 基地位置圖	地點：嘉義 縣阿里山鄉達邦村 14 鄰																																																		
	工程期程	開工日期：102.7.6			集水區： <u>曾文水庫集水區</u> 水系： <u>曾文溪</u> 段：_____																																																		
	治理機關	嘉義林區管理處

## 附表 C-05 生態棲地環境評估

附表 C-07 施工後生態保育措施執行狀況

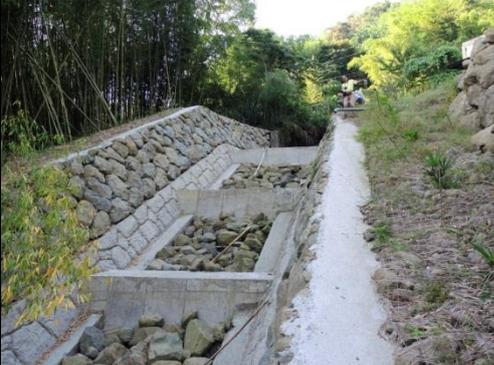
上游段施工後現況		中段施工後現況

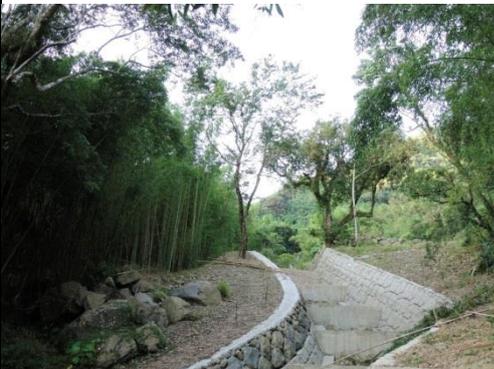
保留大樹(L1(大葉楠)及 R1(阿里山榆)) 工程終點的防砂壩 R2(山黃麻)消失

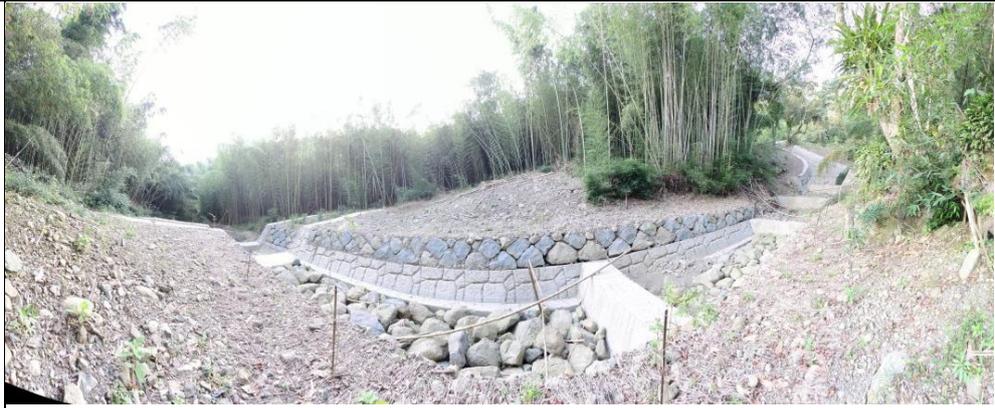
土方回填區

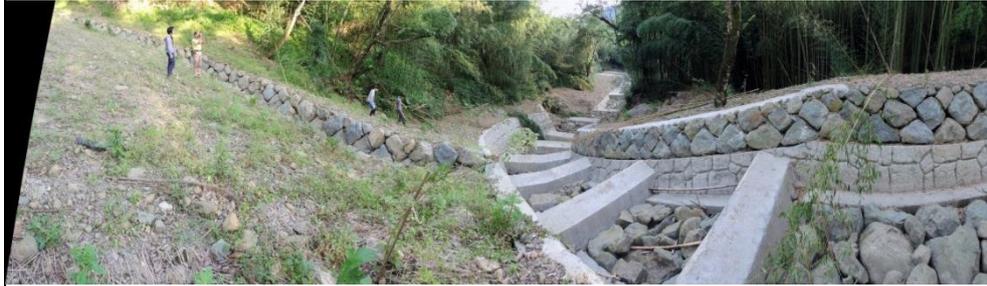
乾溝上方有較大範圍的植被清除

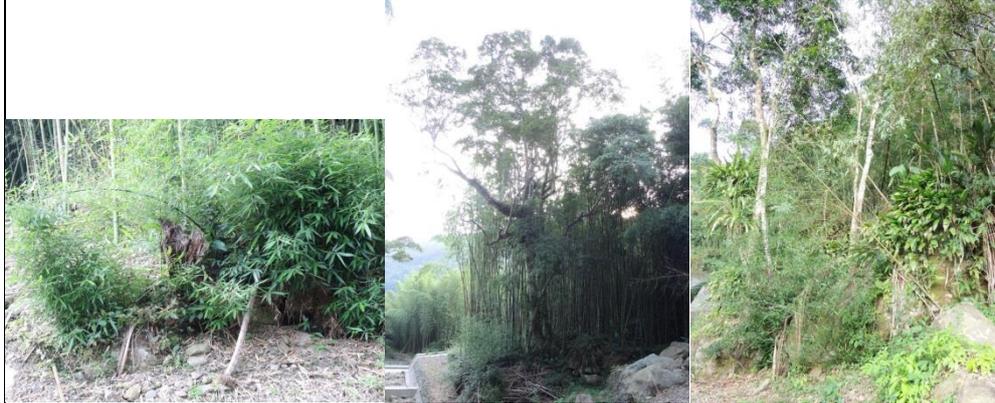
R5 樹木(大葉楠)已遭砍除

R3, R4 大樹(皆為大葉楠)

大石及 L2 大樹(大葉楠)

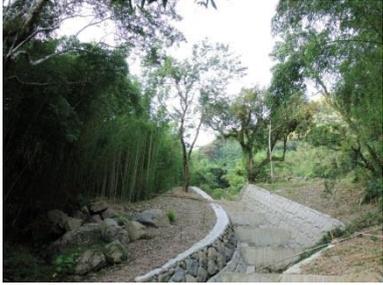
填表人員 (單位/職稱)		鄭■■(觀察家生態顧問有限公司/ 研究員)	填表日期	民國 103 年 7 月 25 日
生態 保育 措施 執行 狀況	生態保 全對象	項目	照片(拍攝日期)	
		<p>► 樹木保護</p> <p>保留乾溝沿線共8大樹</p> <p>1. 調整工程位置，循既有河道佈設，保留乾溝中段分叉處的2棵大樹</p> <p>2. 將大樹標示在工程圖上，施工時加以保留</p>	<p>1. 原標示竹林內胸徑約1M的大樹距離工區遠，已將7株大樹標註在設計圖上(L1-L2, R1-R5)</p> <p>2. 7株保留大樹中，5棵樹木保護狀況良好，2株(R2及R5)遭砍除</p>

<p>保留大樹(L1(大葉楠),R1(阿里山榆)), R2(山黃麻)消失</p>

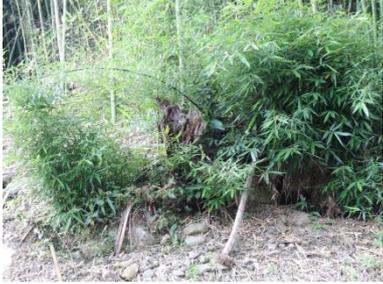
<p>R5(大葉楠)已遭砍除</p>

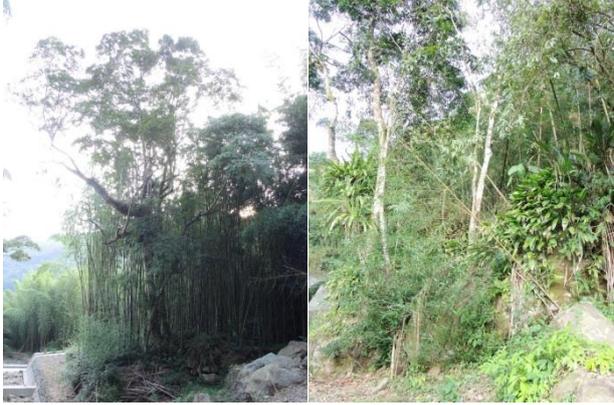
<p>R3, R4大樹(皆為大葉楠) 大石及L2大樹(大葉楠)</p>	
	項目	照片(拍攝日期)		
	施工復 原情形	<input type="checkbox"/> 施工便道與堆置區環境復原 <input type="checkbox"/> 植生回復 <input type="checkbox"/> 垃圾清除 <input type="checkbox"/> 其他_____		
	其他
