## 水庫集水區保育治理工程施工階段生態檢核表(1/2)

| 工程基本資料 | 工程名稱<br>(編號) | | 玉井區第 64 林班平四坑野溪整治二期工程 | | 基地位置圖 | 地點：台南市南化區 | |

附表 C-05 生態棲地環境評估

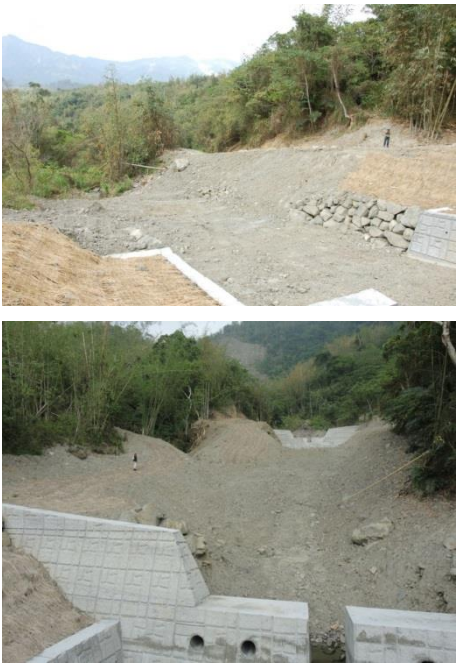
| 施工圖示 | 施工範圍與<br>生態關注區<br>域套疊圖 | 工程位置為崩塌後土石堆積河床，裸露無植被，無生態保全對象，不需進行生態關注區域套疊 | | |

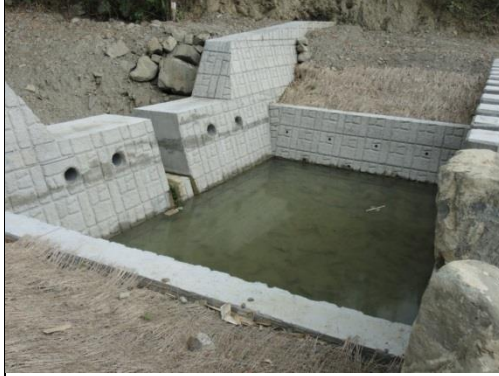
| | 現地環境描述 | 現勘時無水，只有靜水池有積水，並無發現水棲生物。 | | | |

施工後環境現況

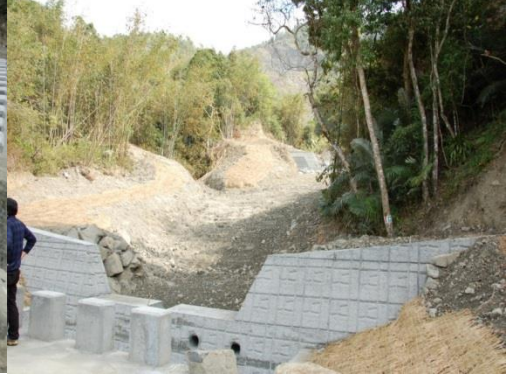
| | | 現地環境描述 | 1. 工程保留左側次生林的大樹，林緣的低矮植被層大部份消失，植生種數減少。右側竹林邊緣開設施工便道及土方回填，損失面積較多。 | | |

靜水池

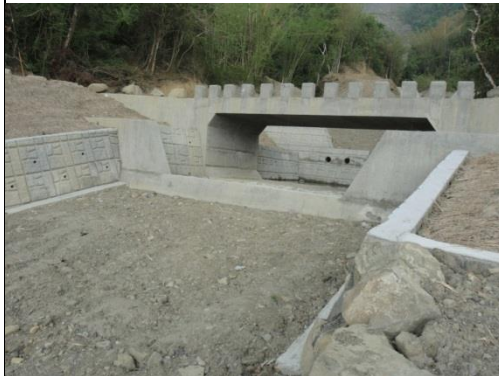
| | | | 2. 工程後乾溝地表裸露，栽植原生種白雞油苗木，幾乎無其他植物生長，需有植物種源再重拓植生長，重新開始次級演替。 | | |

防砂壩及左側次生林

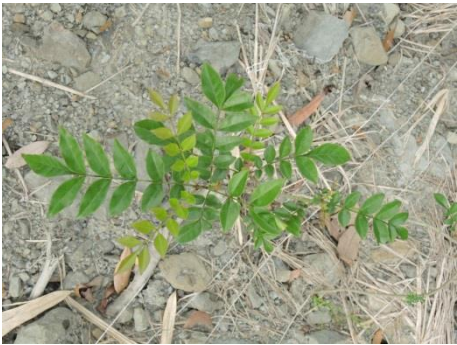
| | | ■植生回復<br>完工後土方堆置區以多種原<br>生木本植物混合撒播 | 栽種原生樹種-白雞油苗木<br> | |

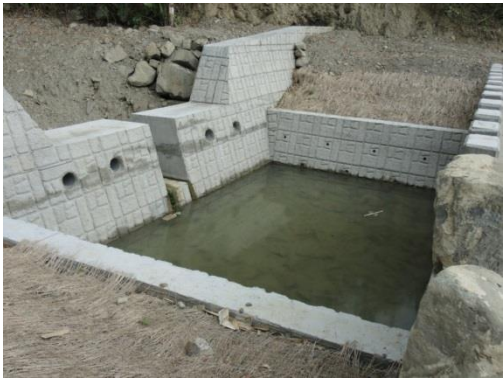
| | 其他 | <p>➤ <u>減低工程縱向阻隔</u></p> <p>1. 壩體中央開口處以拋排塊石方式減少與下游河床線之高程落差。</p> | 壩體開口，落差小於 0.5 M<br> | |
