水庫集水區保育治理工程生態檢核表 主表(1/2)

工程基本資料	工程名稱 (編號)	玉井區第 69 林班亞美坑崩塌地整治四期工程 (104 嘉治林字第 6 號)	設計單位	勇霖工程顧問有限公司
	工程期程	(1)乙方應於決標日起 5 日內開工，並於 40 日內完成規劃設計工作。 (2)初步設計階段：乙方應於開工後 20 日內提交初步設計方案。 (3)細部設計階段：初步設計經審查小組審查通過後，乙方應依照審查小組意見辦理修正，於開工後 30 日內提出細部設計書圖。 (4)設計書與預算書編製：細部設計經甲方檢視通過後，乙方應於履約期限內完成工程設計書與工程預算書編製，未符合契約要求者乙方仍應立即補正或重送。		監造廠商 勇霖工程顧問有限公司
	治理機關	行政院農業委員會林務局嘉義林區管理處	營造廠商	慶通營造有限公司
	基地位置	地點：台南市南化區關山里 集水區：南化水庫集水區 水系：後掘溪 段：亞美坑段 TWD97 座標 X：209026 Y：2561925	工程預算/ 經費	一仟二百萬元整
	工程緣由目的	因受敏督利、莫拉克等多次颱風襲擊造成平坑溪主流河道淤積與坡面崩塌，危及 179 鄉道用路人行車安全與南化水庫使用年限。		
	工程類型	<input type="checkbox"/> 自然復育、 <input type="checkbox"/> 坡地整治、 <input checked="" type="checkbox"/> 溪流整治、 <input type="checkbox"/> 清淤疏通、 <input type="checkbox"/> 結構物改善、 <input type="checkbox"/> 其他		
	工程內容	(1)防砂壩：2 座 (2)A 式固床工：3 座 (3)B 式固床工：6 座 (4)A 式漿砌石護岸：36m (5)B 式漿砌石護岸：48 m (6)A 式乾砌石護岸：379m (7)B 式乾砌石護岸：189m (8)既有防砂壩修復：1 式 (9)既有固床工修復：1 式 (10)混凝土砌石溝：100m (11)苗木植栽：615 株 (12)裸露坡面鋪稻草蓆：5,000m <sup>2</sup> (13)零星工項：1 式

附表 D-03 工程方案之生態評估分析

附表 C-04 生態監測紀錄表

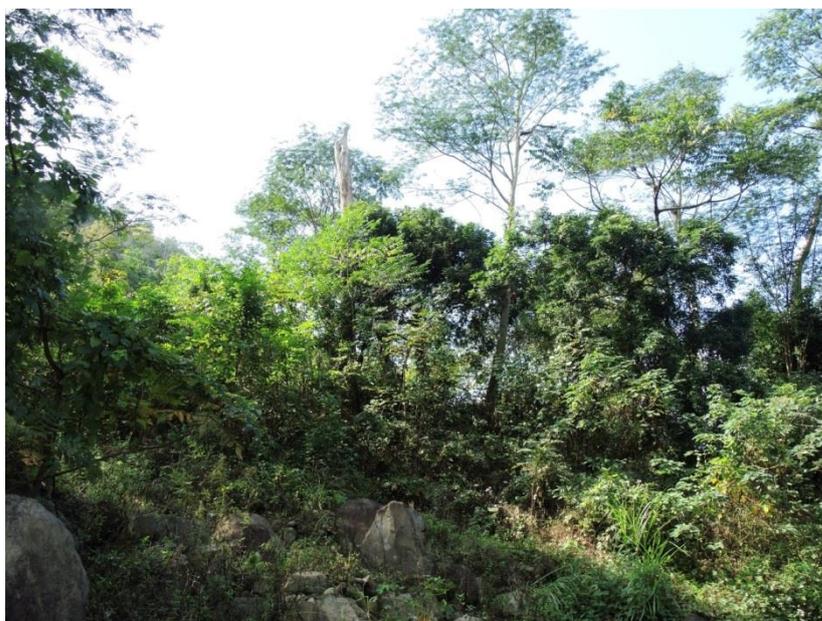
圖 1 0K+200(河道轉彎處)的數株原生植物大樹

14 科、附生藻類 6 門 50 屬 63 種。其中包含 11 種特有種魚類、2 種特有種蝦蟹。				
3. 生態棲地環境評估：				
<p>➤ 陸域現地環境描述：</p> <p>工程區河道二側以麻六甲合歡造林地為主，但目前已有原生的先驅物種順利拓殖生長，如血桐、山黃麻、稜果榕、山芙蓉等物種。其中左岸以 0K+065 - 0K+175(空庫防淤區域)為較長期穩定之次生林，0K+200(河道轉彎處)有數株原生植物大樹(圖 1)。0K+065 - 0K+175(空庫防淤區域) 右岸施工便道右側為廢棄果園演替成的初期次生林，前述 3 區為本工區之生態關注區域(圖 2)。河道中 0K+340 - 0K+260 之淤積地以麻六甲合歡為主，林下有少量水雞油及血桐小樹，清淤的生態影響較小。</p> <p>➤ 坡地評估指標(評估日期：103 年 12 月 29 日)：</p>				
指標項目	評估說明	程度

項目	新建工程	生態影響預測	保育對策
1	工程施作	左岸 0K+065-0K+175(空庫防淤區域)長期穩定之次生林工程開挖恐移除，干擾自然良好棲地並不利植生復育	[減輕]減少施工干擾範圍，工程除必要之工程量體及施作區域避免移除原有植被
2	工程施作	0K+200(河道轉彎處)有數株原生植物大樹工程開挖恐移除，干擾自然良好棲地並不利植生復育	[減輕]減少施工干擾範圍，工程除必要之工程量體及施作區域避免移除原有植被
3	工程施作	右岸施工便道右側初期次生林工程開挖恐移除，干擾自然良好棲地並不利植生復育	[減輕]減少施工干擾範圍，工程除必要之工程量體及施作區域避免移除原有植被
4	河道整理	完工後溪床整平無石塊，缺乏生物棲息空間與多樣性棲地環境	[減輕] 大石現地保留
5	防砂壩	壩體垂直落差高，使水生動物無法上溯，阻斷水域棲地的縱向連	[減輕] 砂壩採用開口壩型式，增加其透水性，有利魚類上溯。

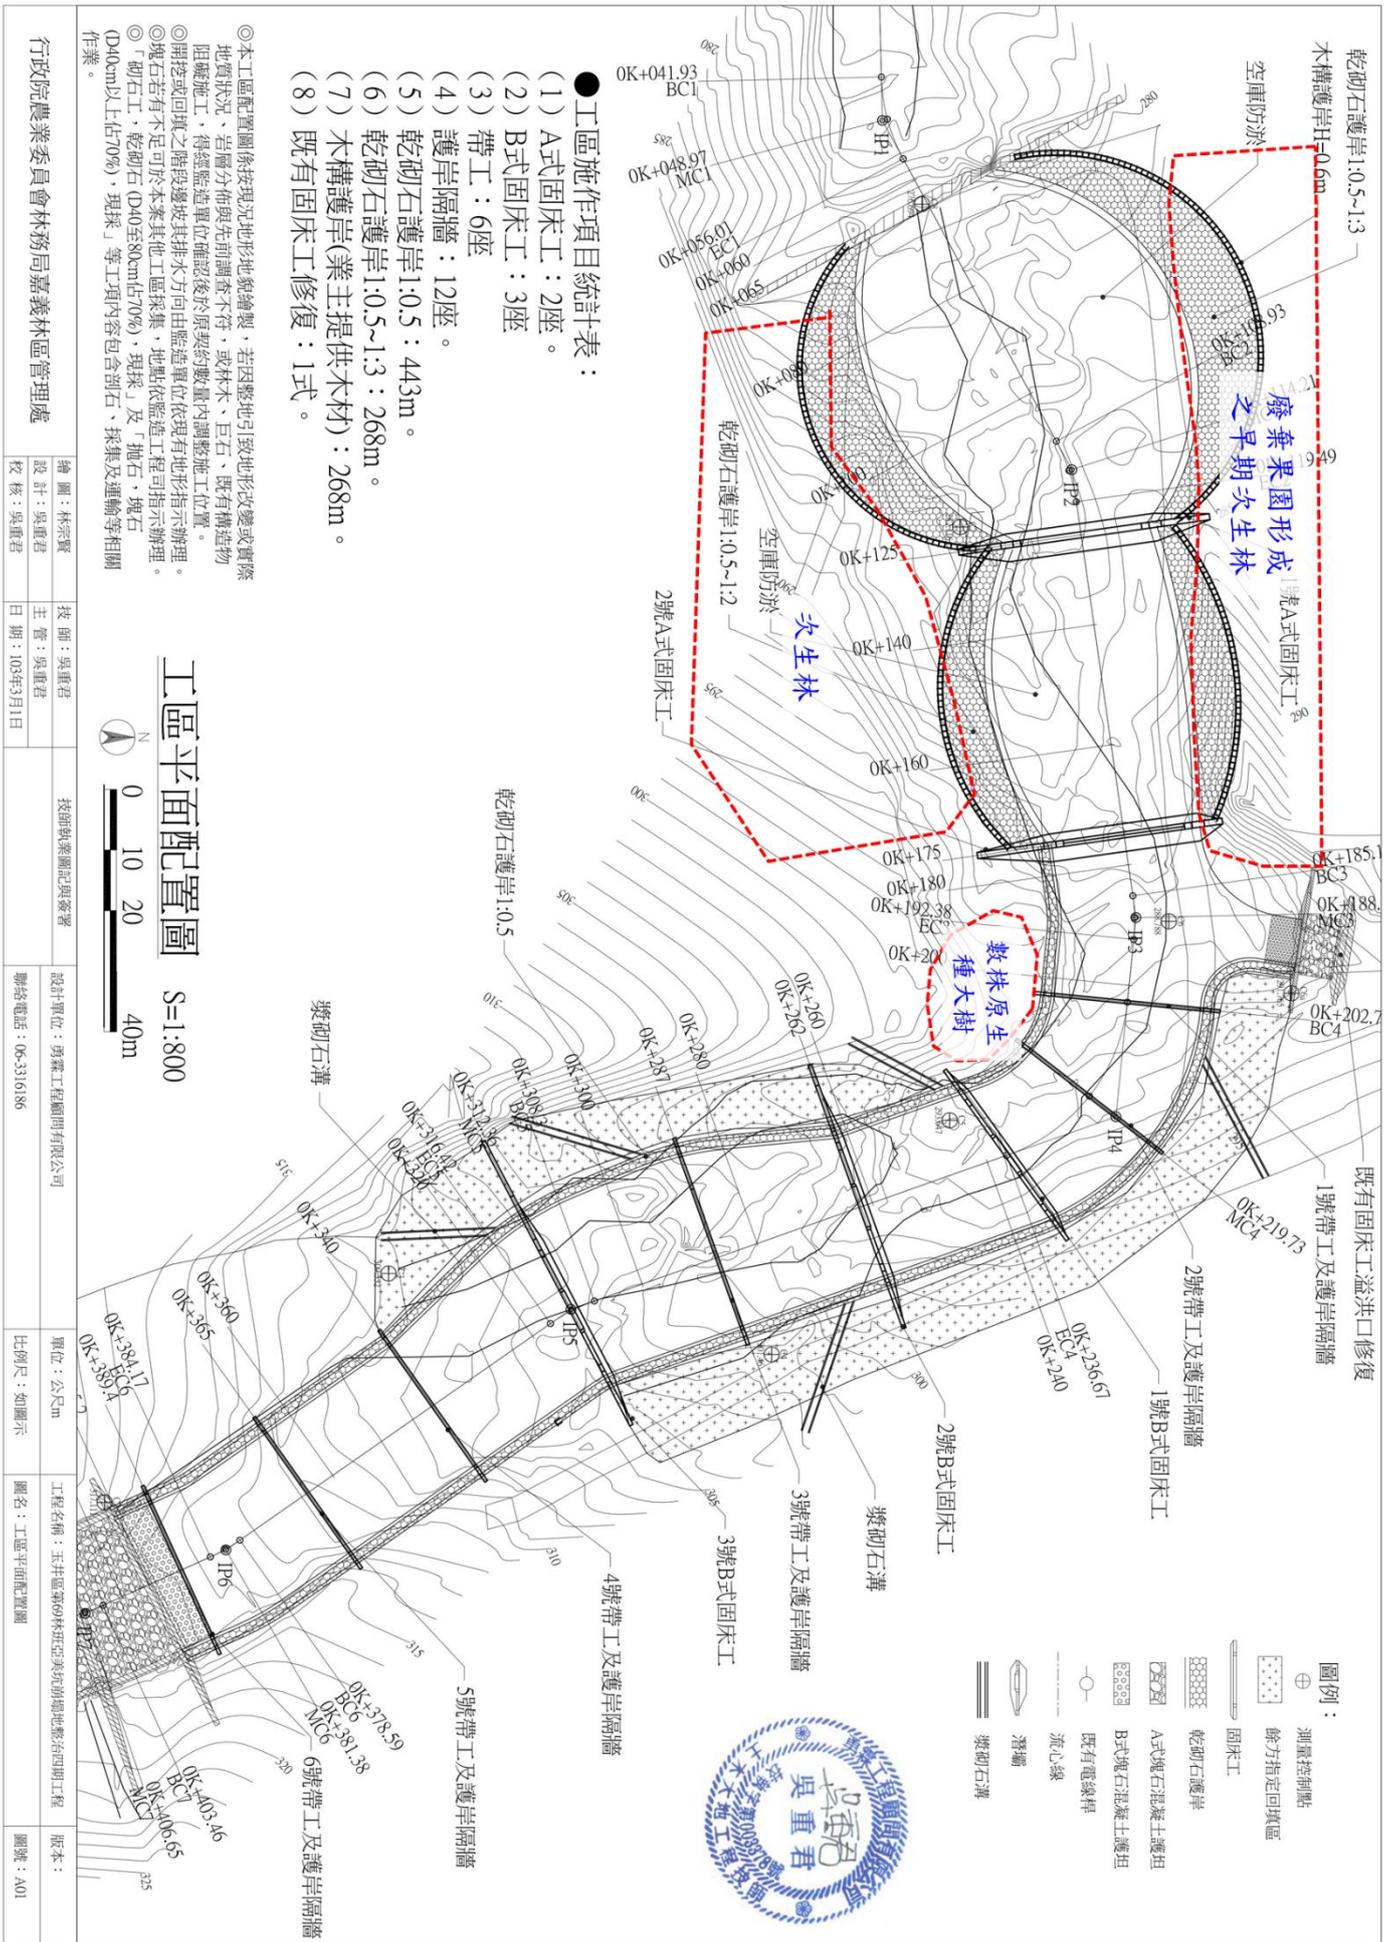
圖 2 生態關注區域簡圖

勘查日期	民國 103 年 12 月 29 日	填表日期	民國 103 年 1 月 9 日
紀錄人員	鄭 [ ] 觀察家生態顧問有限公司/研究員)	勘查地點	南化水庫集水區第 69 林班亞美坑
人員	單位/職稱	參與勘查事項	
林 [ ]	勇霖工程顧問有限公司/工程師	工程設計公司，設計方案說明	
鄭 [ ] 王 [ ]	觀察家生態顧問公司/研究員	生態環境記錄、棲地評估	
現場勘查意見		處理情形回覆	
提出人員(單位/職稱):		回覆人員(單位/職稱):	
鄭 [ ] 觀察家生態顧問公司/研究員) ➤ 棲地現況描述： 陸域棲地: 工程區河道二側以麻六甲合歡造林地為主，但目前已有原生的先驅物種順利拓殖生長，如血桐、山黃麻、稜果榕、山芙蓉等物種。其中左岸以 0K+065 - 0K+175(空庫防淤區域)為較長期穩定之次生林，0K+200(河道轉彎處)有數株原生植物大樹(圖 1)。0K+065 - 0K+175(空庫防淤區域) 右岸施工便道右側為廢棄果園演替成的初期次生林，前述 3 區為本工區之生態關注區域(圖 2)。河道中 0K+340 - 0K+260 之淤積地以麻六甲合歡為主，林下有少量水雞油及血桐小樹，清淤的生態影響較小。 水域棲地: 溪床堆積大量土石，平時的行水區所佔比例低，底質包含大量細顆粒土砂及小塊石，水域環境已有從災害中回復的跡象，包埋度中等，已產生水域生物可躲藏利用的縫隙，水域生物適合的棲地仍偏少，現勘時有發現蝌蚪及粗糙沼蝦。工程的下游終點為一既有防砂壩，高約 4.5 M，縱向阻隔明顯。		1.左岸 0K+065 - 0K+175(空庫防淤區域)長期穩定之次生林，0K+200(河道轉彎處)有數株原生植物大樹，0K+065 - 0K+175(空庫防淤區域) 右岸施工便道右側廢棄果園演替成的初期次生林等 3 區為本工區之生態關注區域，此區段施	
➤ 生態友善建議： 1. 左岸 0K+065 - 0K+175(空庫防淤區域)長期穩定之次生林，0K+200(河道轉彎處)有數株原生植物大樹(圖 1)。0K+065 - 0K+175(空庫防淤區域) 右岸施工便道右側廢棄果園演替成的初期次生林等 3 區為本工區之生態關注區域(圖 2)，建議縮小工程量及減少施工干擾範圍，工程除必要之工程量體及施作區域

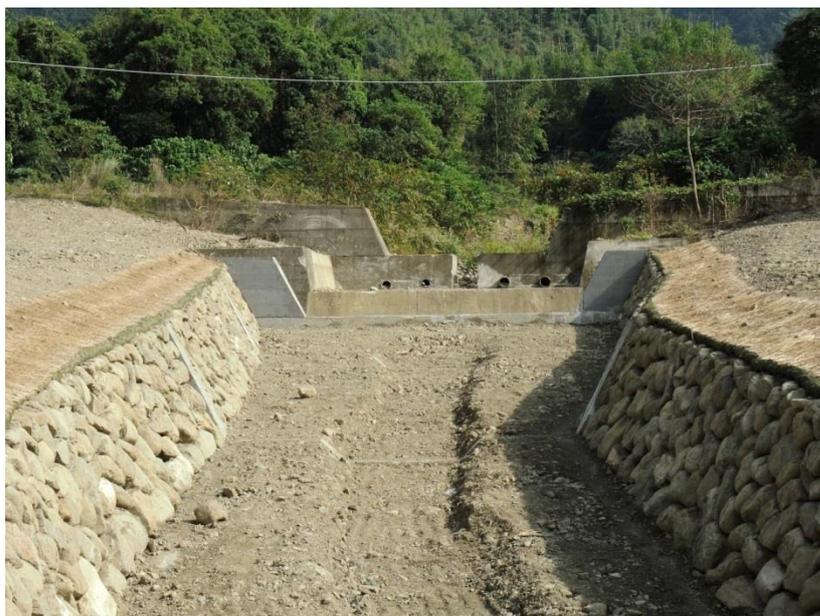
圖 3 溪床營造深槽區之案例

<p>避免移除原有植被。</p> <ol style="list-style-type: none"><li>2. 溪床有多數大石，有利工程後溪流形成多樣化棲地，建議大石現地保留。</li><li>3. 建議防砂壩採用開口壩型式，在下游側疊石，使落差<math>&lt;1\text{ M}</math>，有利魚類上溯。並在溪床營造深槽區(如圖 3)，施工後較容易有地表水流，可供動物利用。</li><li>4. 空庫防淤區域的護岸平緩處坡度 1:3 可供動物往來溪流及陸域，建議上緣高 0.6M 的垂直木構護岸改為斜坡設計，避免阻擋中小型動物通過。</li></ol>	<p>工範圍已縮小，施工時將告知廠商減少干擾範圍。</p> <ol style="list-style-type: none"><li>2. 現地大石超過 2M 以上載開挖範圍以外之河床，將予以保留。</li><li>3. 設計採開口鋼軌壩，增加其透水性及在溪床營造深槽區，供動物利用。</li><li>4. 以取消木構護岸設計，以利中小型動物通過。</li></ol>
---	---

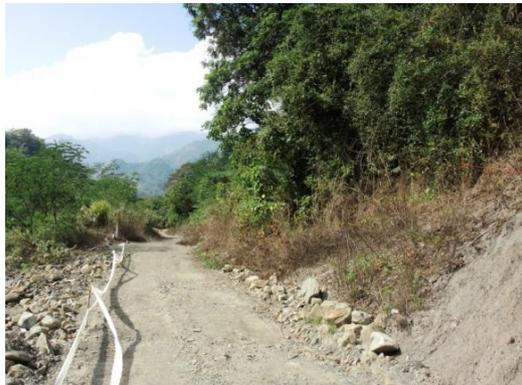
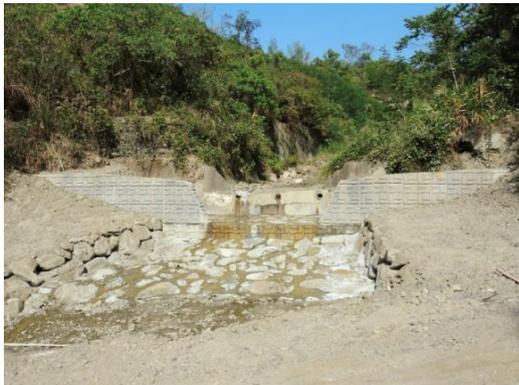
右岸為施工便道及次生林	支流既有工程

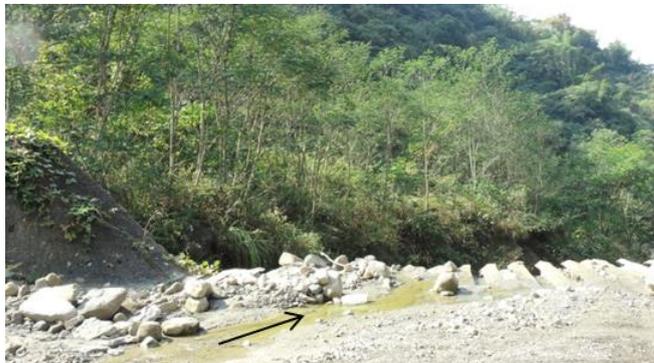
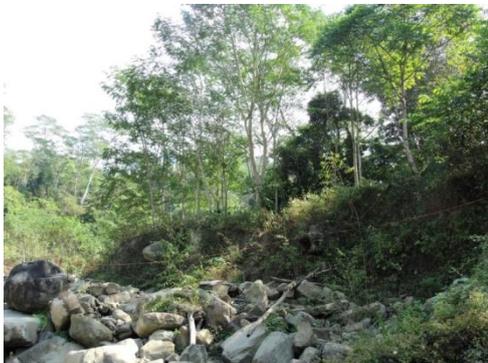
3. 樣區原生種覆蓋度	代表植物社會的豐多度，植生種類越多樣，顯示該區植物的多樣性越高。(單位面積為每 100 m <sup>2</sup> )	最理想 (77%)		
4. 植被社會層次	代表植物社會空間結構的複雜度，層次越多，代表其植物社會組成越複雜，越趨向天然林環境。	次理想 (三層結構)		
5. 演替階段	代表植物群聚隨環境及時間變遷而發生變化的階段，即由演替初期至後期之過程。	次理想 (先驅物種優勢)		
<p>➤ 水域現地環境描述：</p> <p>溪床堆積大量土石，平時的行水區所佔比例低，底質包含大量細顆粒土砂及小塊石，水域環境已有從災害中回復的跡象，包埋度中等，已產生水域生物可躲藏利用的縫隙，水域生物適合的棲地仍偏少，現勘時有發現蝌蚪及粗糙沼蝦。工程的下游終點為一既有防砂壩，高約 4.5 M，縱向阻隔明顯。</p> <p>➤ 野溪棲地評估(評估日期 2014/12/29)：</p>				
評估因子	說明	程度	評分

下游終點的水保局防砂壩	左岸為麻六甲合歡造林

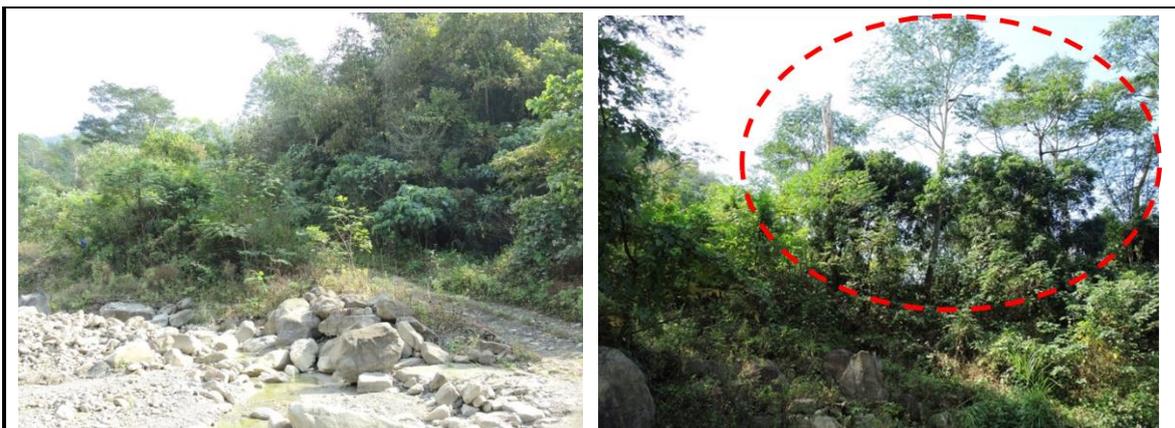
空庫防淤區域左岸長期穩定之次生林 0K+200(河道轉彎處)的數株原生植物大樹

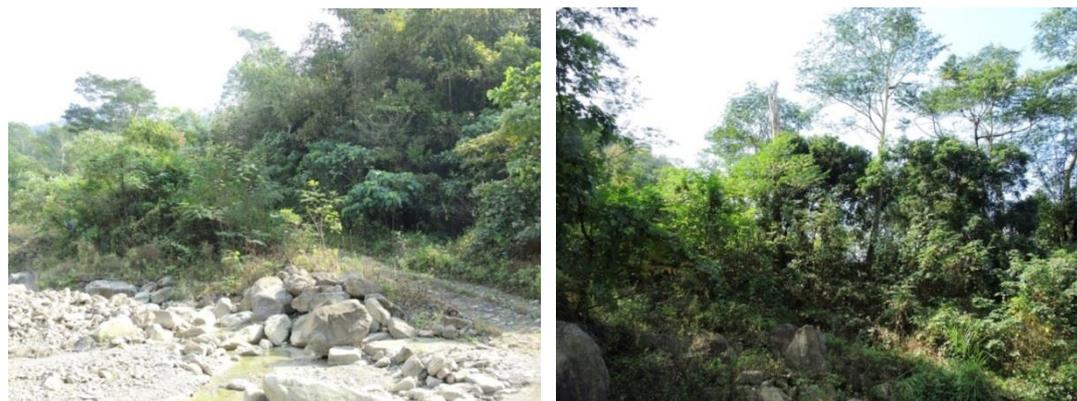
空庫防淤區域左岸長期穩定之次生林 0K+200(河道轉彎處)的數株原生植物大樹

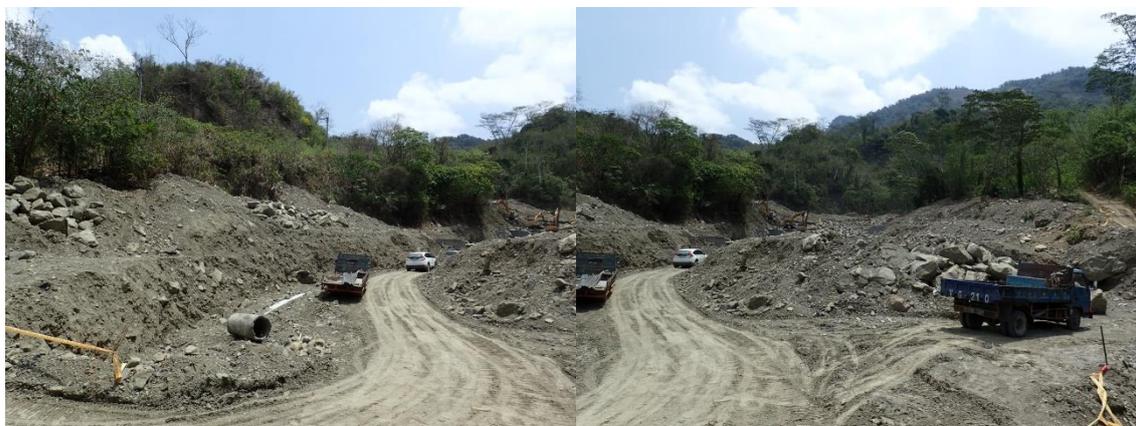
從無水的河床通行的施工便道及右岸開挖情形

從河床及右岸通行的施工便道與右岸坡地

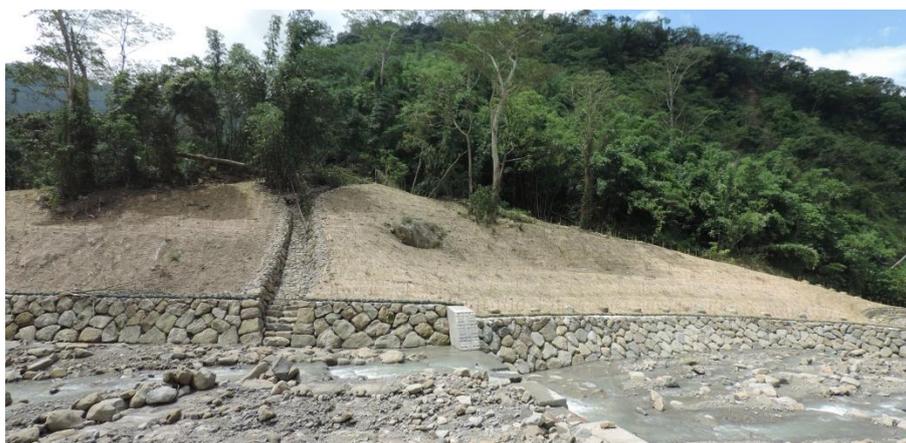
工區河道左側原以造林地為主，部分原生的先驅物種順利拓殖生長，施工中勘察時(2015 年 05 月)左岸 0K+065-0K+175(空庫防淤區域)護岸後方約 4~7M 區域之長期穩定次生林已被移除，施工結束後該區域重新種植部分苗木，如相思樹、黃連木等物種，但其生長狀況尚可，部分苗木可能受到氣候影響，目前已枯黃。

左岸護岸後方坡地經整地後鋪設稻草蓆並栽植苗木

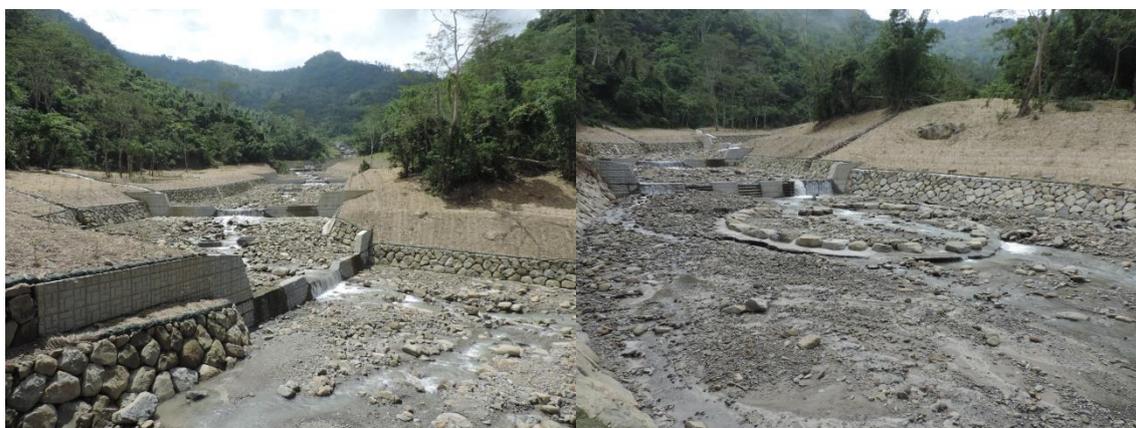
轉彎處往上游看，兩岸護岸後方回填區皆鋪設草蓆，砌石護岸斜度大約在 1:2 以上，水流未見伏流或中斷。

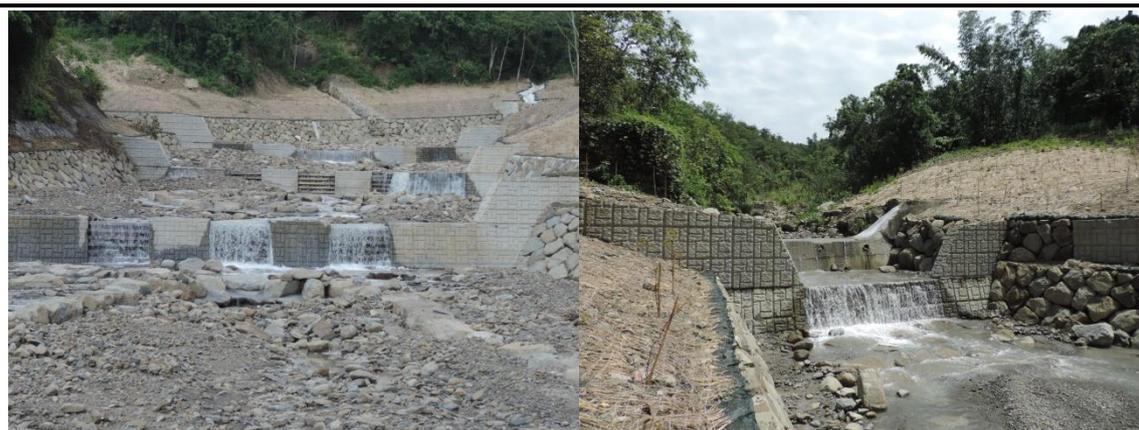
開口鋼構壩最低處落差約在 0.2M 至 1.5M 不等 支流匯流處

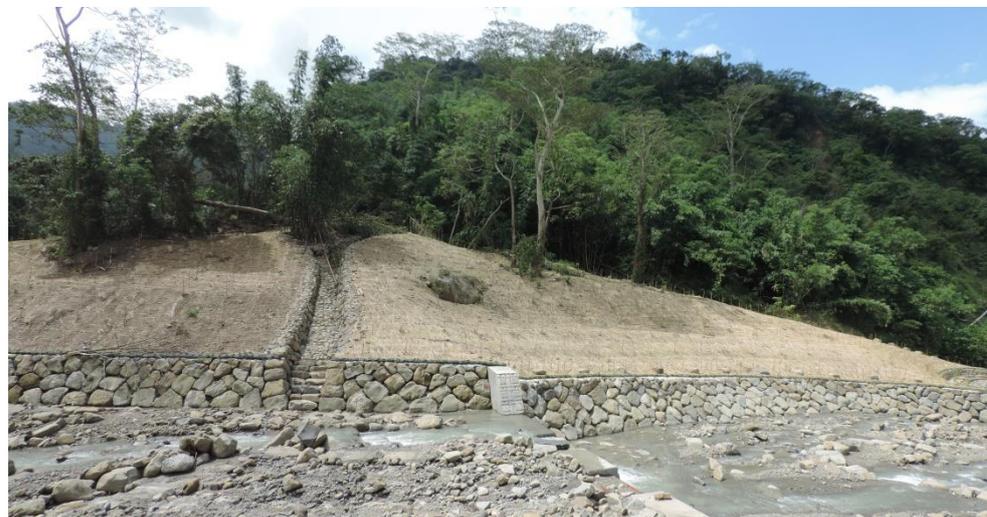
左岸 0K+065-0K+175(空庫防淤區域)之次生林處，護岸後方區域經整地回填再栽植苗木

<div style="float: right; width: 40%; padding-left: 10px;">                 施工便道從左岸以及河床通行 (201/5/7 拍攝)             </div>		
<b>生態保育措施與執行狀況</b>			
項目	生態保育措施	狀況摘要	照片(拍攝日期)
生態保全對象	左岸 0K+065-0K+175(空庫防淤區域) 長期穩定之次生林 應避免干擾	護岸後方縱深約 4~7M 的次生林經整平，再栽植苗木

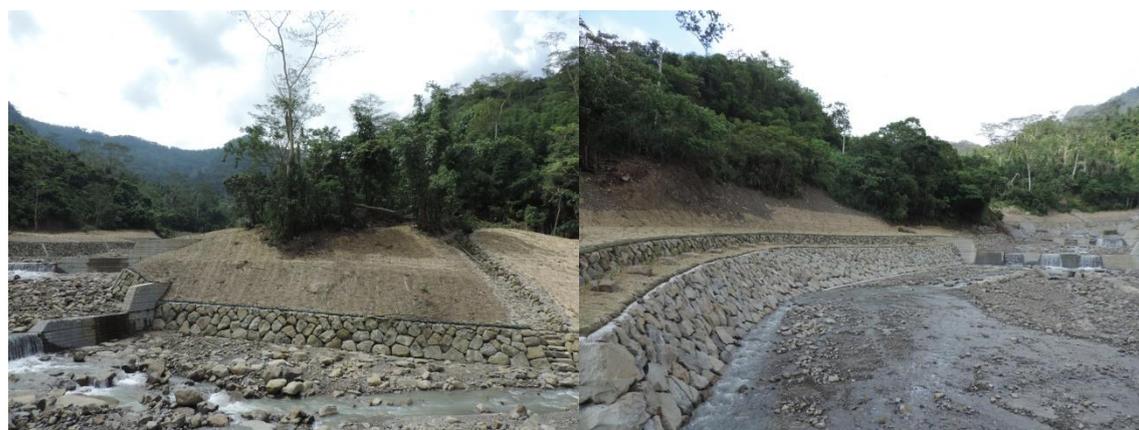
0K+200(河道轉彎處) 原生大樹皆有保留

0K+065-0K+175(空庫防淤區域)右岸次生林

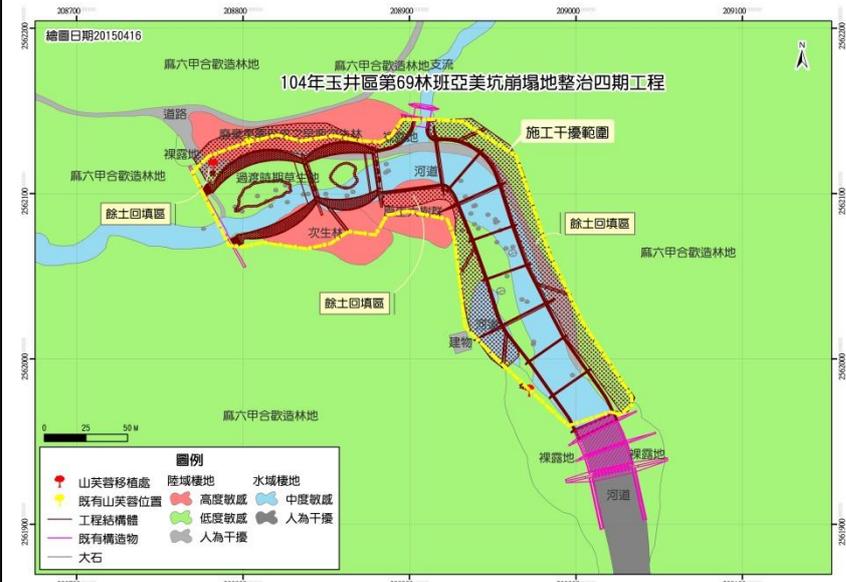
<p style="text-align: center;">黃色虛線為施工干擾範圍</p>		
範圍限制 現地照片 (施工便道及堆置區) (拍攝日期)

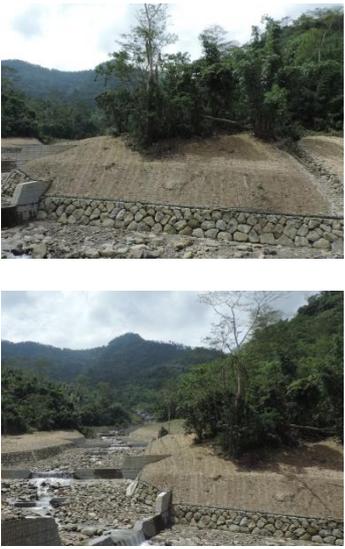
<p>2015/8/11</p>
	<p>0K+065 -0K+175 (空庫防淤區域) 右岸施工便道右側廢棄果園演替成的初期次生林應避免干擾</p>	<p>預定回填區僅干擾至護岸後方約 3M 處，其餘次生林保存完善</p>

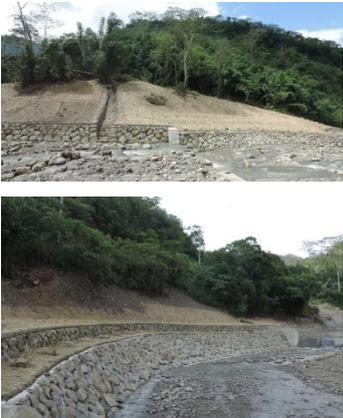
<p>2015/8/6(此為設計公司提供照片)</p>
	護岸後方回填土方時，表層 30 cm 不夯實	無夯實情形	
	空庫防淤區域平緩處可供動物往來溪流及陸域，取消上緣高 0.6M 的垂直木構護岸以利中小型動物通行	設計階段已取消垂直木構護岸，空庫防淤區域兩岸皆無木構護岸
