水庫集水區保育治理工程生態檢核表 主表(1/2)

| 工程基本資料 | 工程名稱<br>(編號) | 大埔區第 123 林班崩塌地處理工程<br>(103 嘉治域字第 1 號) | | 設計單位 | 捷新工程顧問有限公司 |

附表 D-03 工程方案之生態評估分析

附表 C-04 生態監測紀錄表

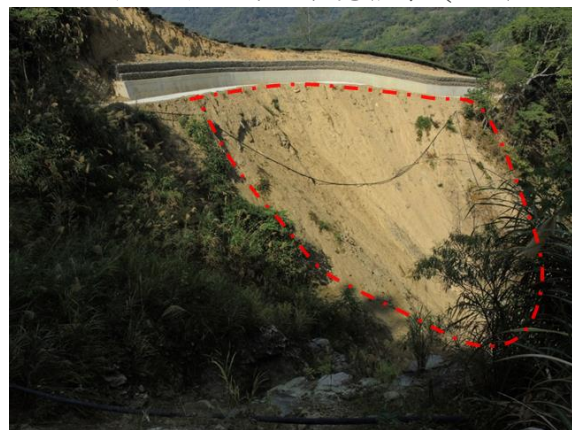
紅線標示治理範圍

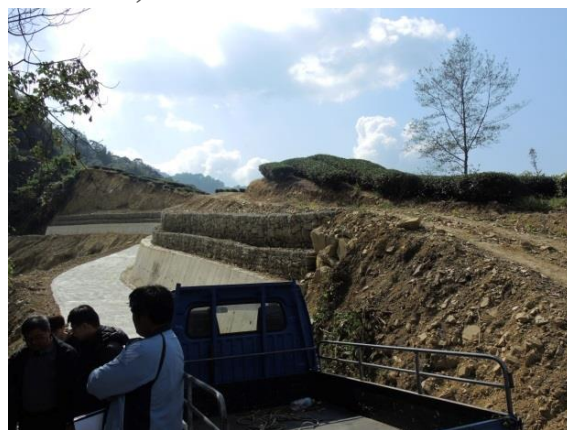
崩塌地上方的茶園及農路

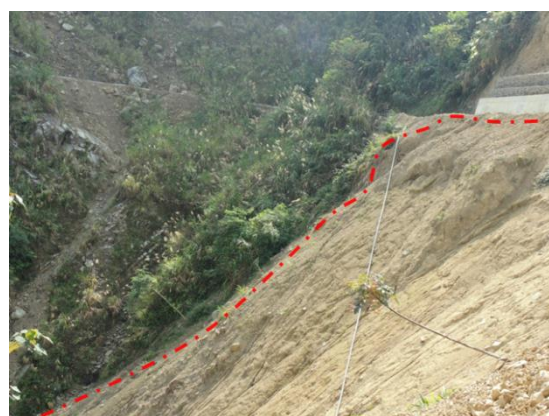
崩塌地外圍的五節芒草生地

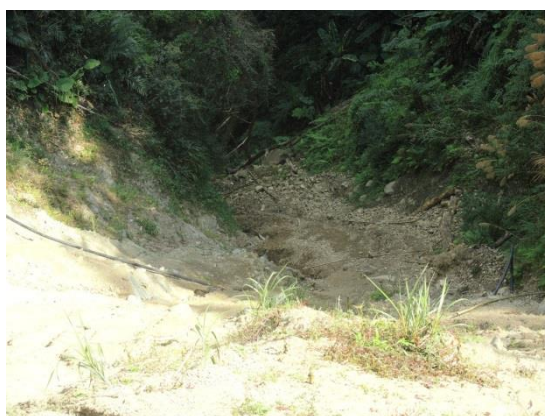
預定治理的崩塌地位在茶園及農路下方，坡面裸露，有少數殘餘的樹木及五節芒，但仍不穩固，有零星小面積崩塌。周邊有五節芒草生地及次生林，木本植物以演替早期的陽性樹種為主。主要為山黃麻、白匏子、裏白槲木。施工機具會由下方溪流沿乾構進入工區，路線二側多是闊葉林，待施工前再與施工廠商討論路線以減輕對森林的干擾。

崩塌地底部

| 2 | 施工便道及堆置區 | 施工時可能由北方溪流進入乾溝上溯至預定治理崩塌地底部施作(如生態關注區圖)，因乾溝二側初步判斷為良好竹闊葉混合林，需避免大範圍開挖或清除植被 | [減輕] 施工便道規劃建議避開森林等植被狀況良好區域，減少環境擾動，如需跨越溪流需有相關水質保護措施 |

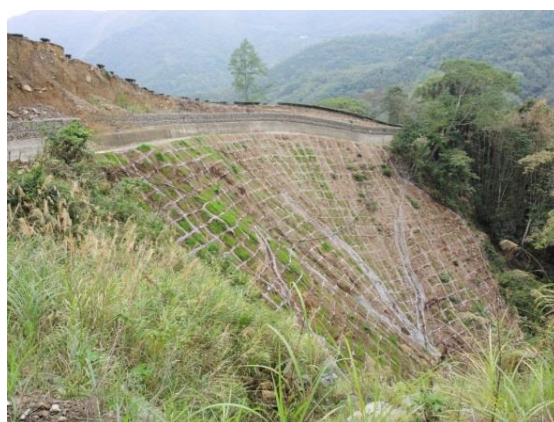
施工後全景

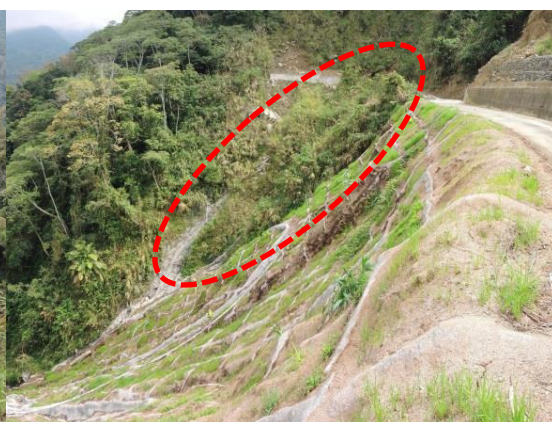
工程治理範圍外的森林保留良好，坡面左側邊坡的一塊五節芒草生地亦保留。掛網噴植後坡面已有植物生長，除噴植草種外尚有羅氏鹽膚木殘幹萌蘗，火炭母草、鼠麴草等原生植物。

工程保留邊緣一塊五節芒草生地

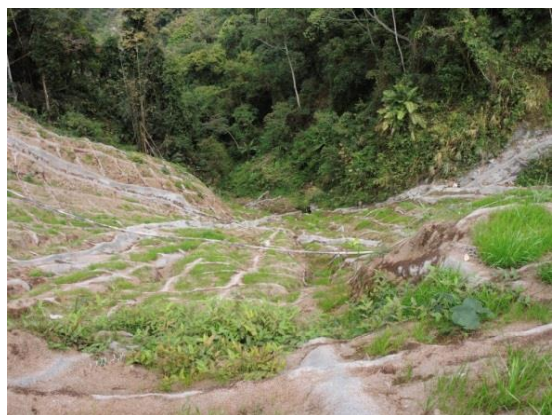
崩塌地底部，施工便道變更，此區未受影響

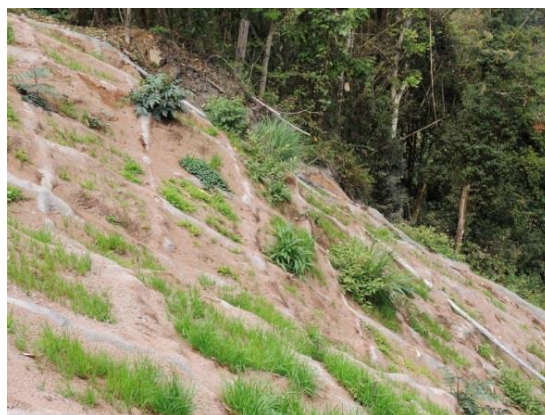
坡面上已有噴植草種及原生植物

| | <input checked="" type="checkbox"/> 植生回復：掛網植生建議使用適生原生草種，或以適生原生木本植物撒播 | 噴植種類加入山芙蓉、構樹、相思樹、九芎等原生樹種 | |

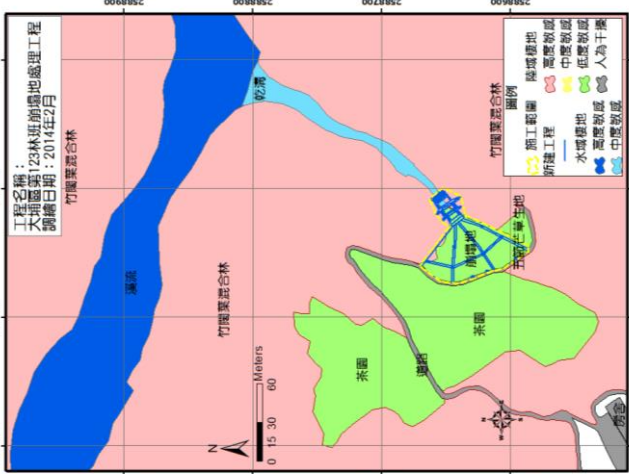
| 施工範圍與生態關注區域套疊圖 | | 施工階段沒有從下方溪流沿乾溝開設便道上溯至工區,不影響乾溝二側植被及下方溪流 | |

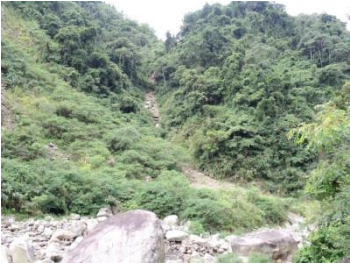
| 生態友善措施 | 便道規劃建議避開森林等植被狀況良好區域，減少環境擾動 | 施工階段沒有從下游溪流開設便道上溯至工區，不影響乾溝二側植被 | <br>2015/3/24 |

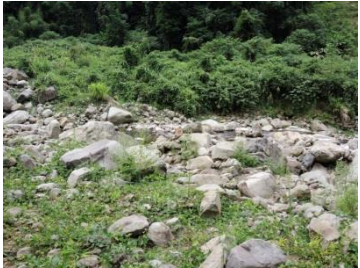
| | 施工便道如需跨越溪流需有相關水質保護措施 | 施工階段沒有從下游溪流開設便道上溯至工區，不影響下方主流溪流環境 | <br>2015/3/24 |
