# 水庫集水區保育治理工程施工階段生態檢核表(1/2)

| 工程基本資料 | 工程名稱<br>(編號) | 大埔區第 39 林班野溪整治工程 | | 基地<br>地位<br>位置<br>圖 | 地點：嘉義縣大埔鄉_____村_____鄰 |

**水庫集水區保育治理工程施工階段生態檢核表<sup>(2/2)</sup>**

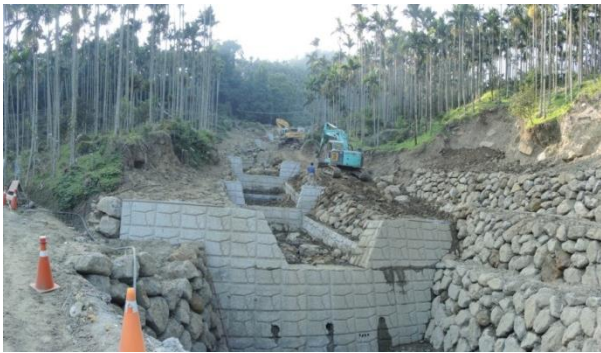
| 施工圖示 | 施工範圍與生態關注區域套疊圖 | 工區位於檳榔園中，屬人為干擾地，無生態議題或保護對象，不需繪製生態關注區域圖 | | | |

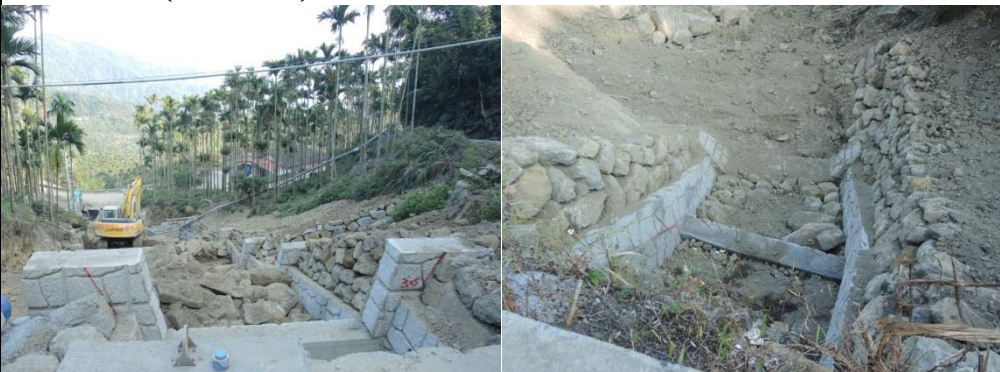
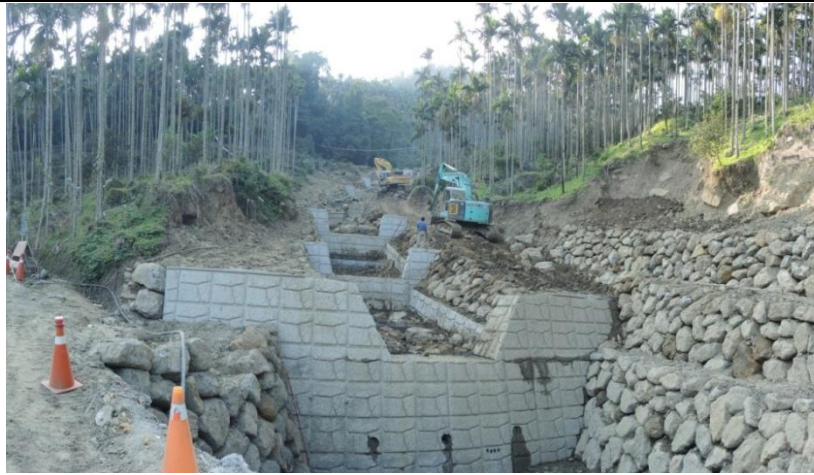
| | | 施工中現況(102.10.30) | | | |

| | | 現地環境描述 | 護岸二側回填區鋪設稻草蓆，現勘時 95%以上裸露無植被，上游起點附近有小片灰綠藜生長。 | | |
| | | 現地環境描述 | 乾溝拓寬，底質多大塊石，二岸為混凝土護岸上疊砌石護岸。 | | |

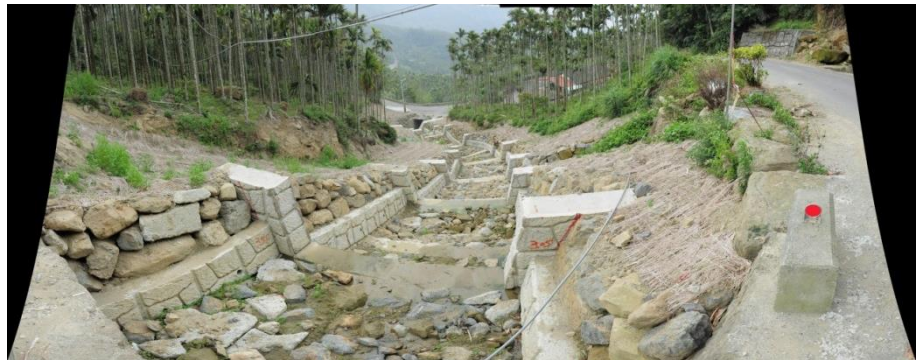
完工後(102.2.24)

照片下方為既有護岸拆除改建部分

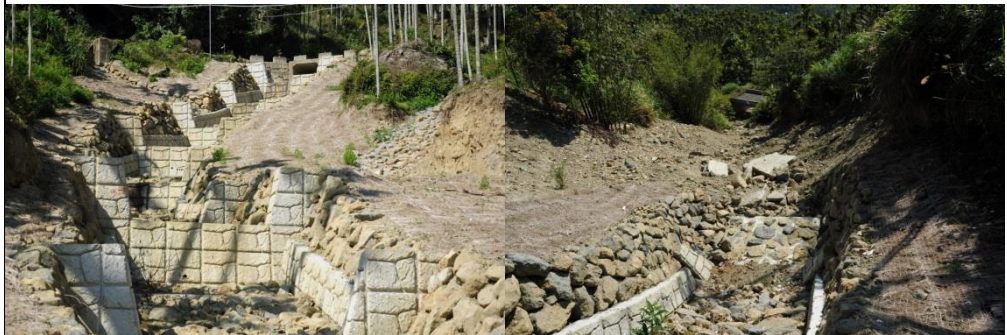
道路上方護岸

道路下方工程

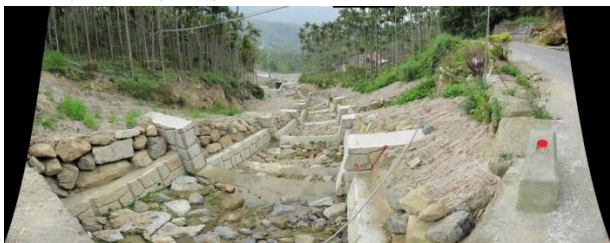
| | | ■植生回復 | 回填區撒播原生樹木種子，現勘時還沒看到種子發芽 | |
| | | ■垃圾清除<br>監造人員於施工中嚴格要求工地廢棄物處理作業細節，拆除舊有工程之混凝土塊妥善處理，勿棄置於自然環境中 | 已執行，現場無棄置混凝土塊<br> | |
| | | <input type="checkbox"/> 其他_____ | 照片下方為既有護岸拆除改建部分 | |
