# 水庫集水區保育治理工程施工階段生態檢核表(1/2)

| 工程基本資料 | 工程名稱<br>(編號) | 大埔區第 53 林班野溪治理工程<br>(二) | | 基地位置圖 | 地點：嘉義縣大埔鄉<br>集水區：曾文水庫集水區      水系：長枝坑 |

## 水庫集水區保育治理工程施工階段生態檢核表<sup>(2/2)</sup>

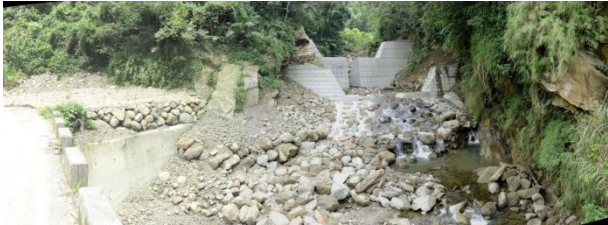
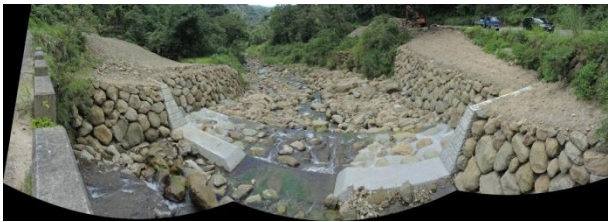
| | 範圍限制<br>現地照片<br>(施工便道及堆置區) | <p>道路上游施工後狀況</p> <p>道路下游施工後狀況</p> | | |

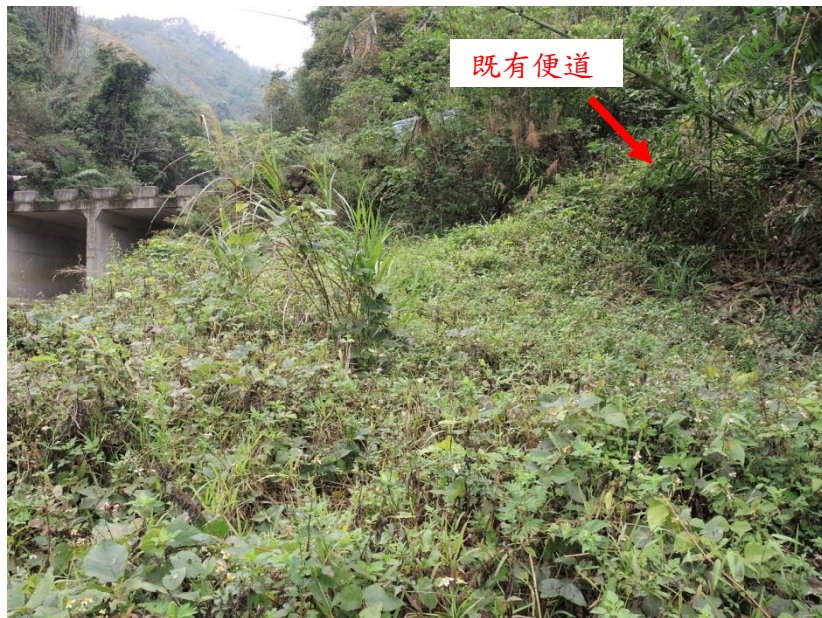
| 確認設計階段之生態保育措施：<br>1. 上游處巨石現地保留，兩岸植被良好，應減少開挖及植被移除面積。<br>2. 下游河道整理後於溪床營造深槽區，保持溪水流動，供水域生物生存，深槽區可參照目前行水區位置進行挖掘。<br>3. 設計階段建議撒播草籽易衍生外來種植物入侵問題，建議以種植原生樹木苗木、撒播原生樹木種子等方式取代，依現地植被組成建議可採用大葉楠、山黃麻、山芙蓉、羅氏鹽膚木、澀葉榕破布烏、野桐、波葉山螞蝗、九芎、構樹、牛奶榕、小葉桑、臺灣山桂花、食茱萸、烏皮九芎、山黃麻、山棕等種類。<br>4. 土方回填區經現地確認為植被以五節芒、大花咸豐草等草本及葛藤為主，邊緣為竹類及少數陽性樹木(照片 1)，土方搬運應利用既有便道，減少植被清除，加快工程後植生回復。回填區南側鄰近小溪溝有 1 株大葉楠(胸徑約 30 CM)及 1 株澀葉榕((胸徑約 15 CM)為本區之生態保全對象，應予以妥善保護，樹木基部向外半徑 2.5 M 內不覆土、清除植被或機具車輛壓輾土壤(照片 2)。 | | 1. 本公司監造同仁於開工後將與承商討論施工機具路線規劃，以減少環境擾動破壞。<br>2. 施工機具退場前會要求承包商以怪手挖出深槽供生物棲息。<br>4. 同 1 | |

照片1 土方回填區植被現況。

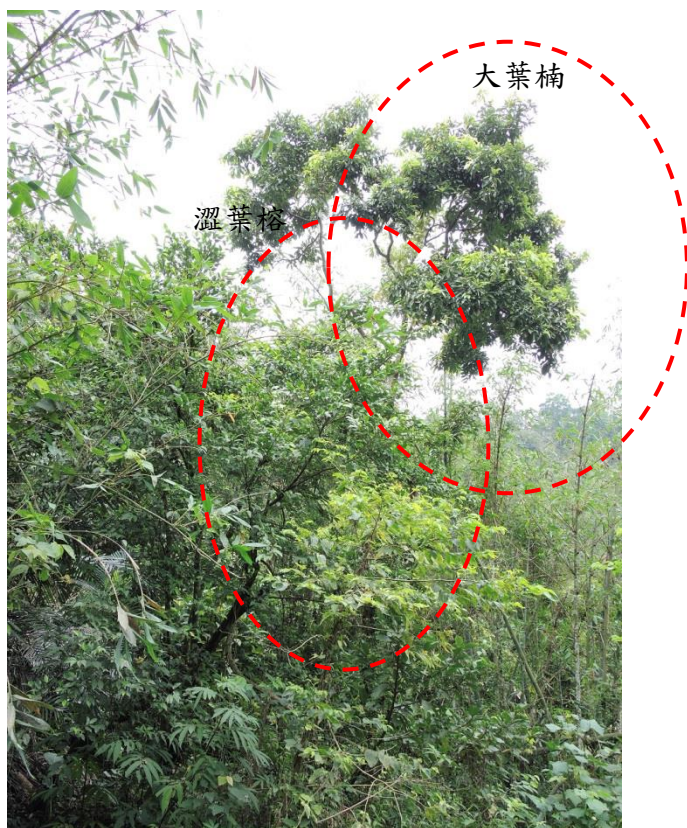
照片2 生態保全對象--大葉楠及潤葉榕

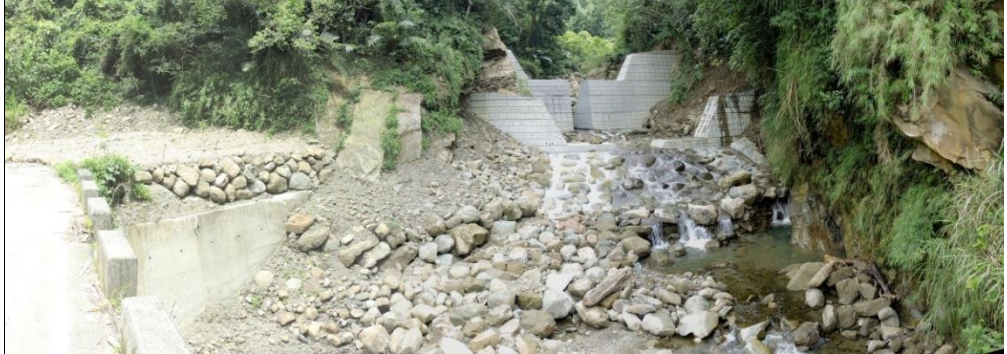
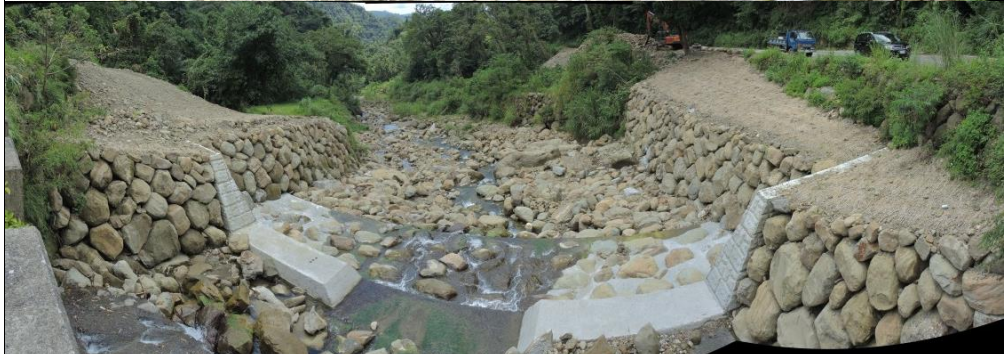
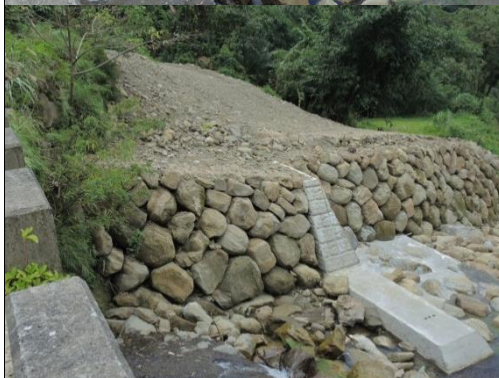
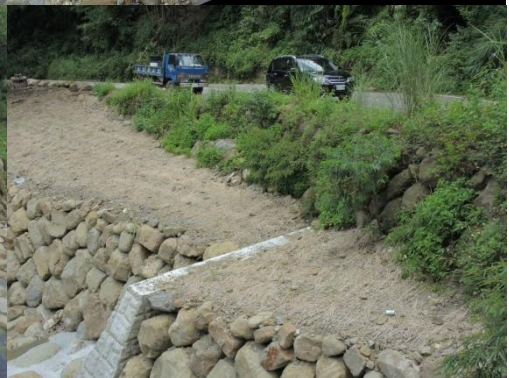
陸域生態環境

| | | 現地環境描述 | 上游區域植被的干擾小，右側便道部份已種植九芎、無患子，橋下游區域二側草本植被清除，施工便道由右側進入河道，故留下較大的裸露面，工程後在砌石護岸後方種植九芎、無患子及白雞油苗木，因鄰近區域種源豐富，後續植被應能逐漸回復。 | | |

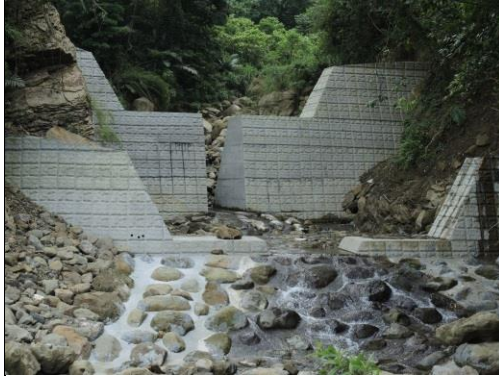
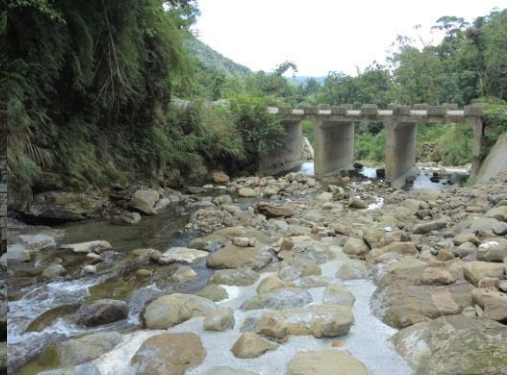
水域生態環境

| | 現地環境描述 | 底質主要由砂、礫石、卵石、圓石及小漂石組成，大粒徑底質含量多，讓生物有較多空隙棲息。新建防砂壩下游部分封底但不長，已見上游漂石堆積，影響趨緩，底質狀況適合底棲生物生存。溪流水量尚可，足夠形成連續激流湍瀨，有淺流、淺瀨、深流與岸邊緩流四種水型，溪床有部分土砂沉積，因流速足夠所以沉積物影響已漸趨緩。河道除興建開口到底的防砂壩，維持縱向通透性。兩岸有人工乾砌石堤岸約 60 公尺，岸邊植生大部分移除，無植生帶亦未恢復，是水域棲地品質下降主因。整體而言，工程段溪流已逐漸適合水生生物生存。 | | | |

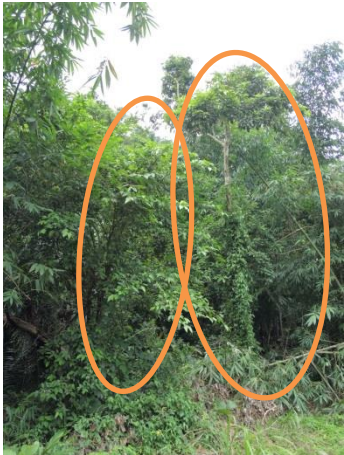
| | | 道路下游左岸土方回填區<br>邊緣之2棵大樹(澀葉榕及<br>大葉楠)為生態保全對象，<br>樹木基部5M內不移除植<br>被、覆土或機具車輛壓輾土<br>壤 | <p>已執行，2 株樹木妥善保護</p> | |

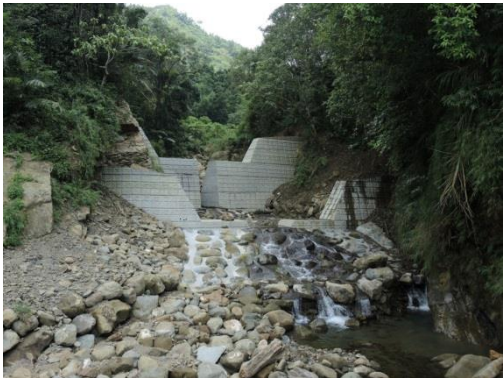
| 其他 | 道路上游兩岸上邊坡竹闊<br>葉混合林植被良好，應減少<br>開挖及植被移除面積 | <p>已執行，對二岸的植被干擾小</p> | | |

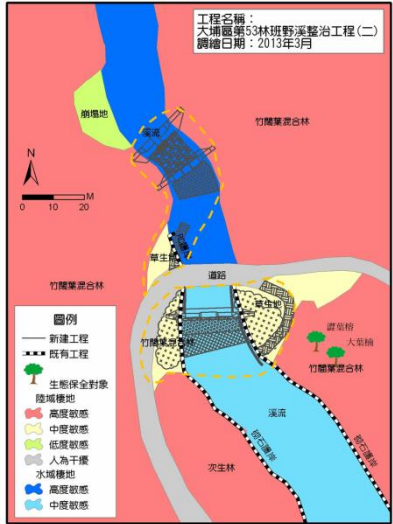
| | 避免影響工區週邊的次生<br>林及竹闊葉混合林 | 已執行，工程施作不影響外圍次生林及竹闊葉混 | | |

| | | | <p>合林</p> |

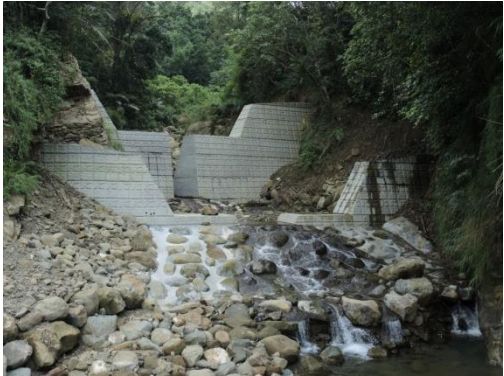
| | | <p>壩體改為開口壩型式，使開口處與溪床落差為 1M，在壩體下游處疊石降低落差至 1M 以下</p> | <p>已執行</p> |

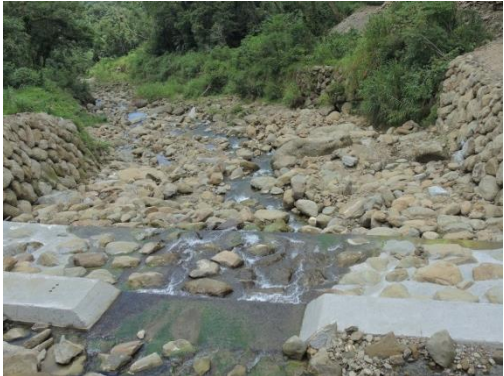
| | | <p>覆土後於溪床營造深槽區，深槽區位置與深度可參照施工前河床</p> | <p>已執行</p> |
