水庫集水區保育治理工程施工階段生態檢核表(1/2)

工程基本資料	工程名稱 (編號)	大埔區第 55 林班崩塌地工程		基地 地位 位置 圖 基地 地位 位置 圖	地點： <u>嘉義縣番路鄉</u> 集水區： <u>曾文水庫集水區</u> 水系： <u>曾文溪</u>			
	工程期程	2013 年 11 月 11 日開工 工期 75 日曆天

水庫集水區保育治理工程施工階段生態檢核表(2/2)

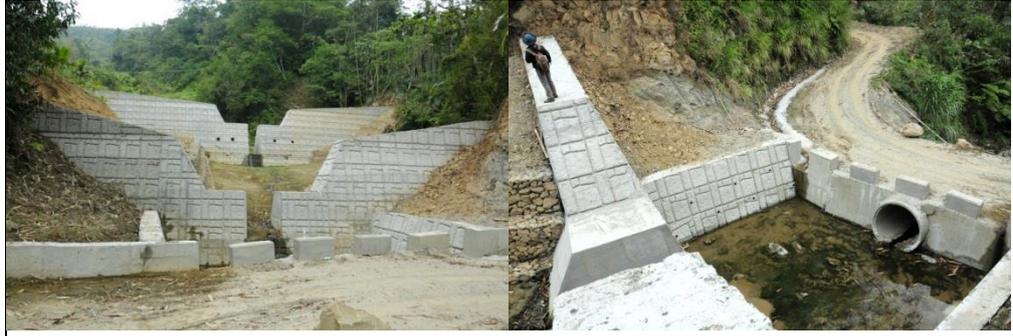
本工程共設置1座固床工及1座切口壩

塊石混凝土護坦

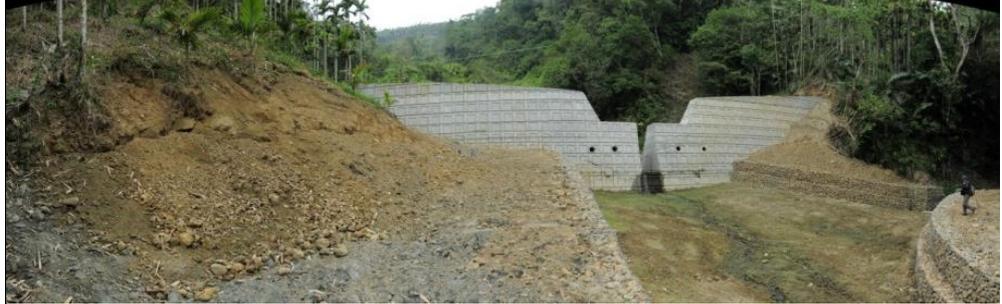
固床工及切口壩間環境

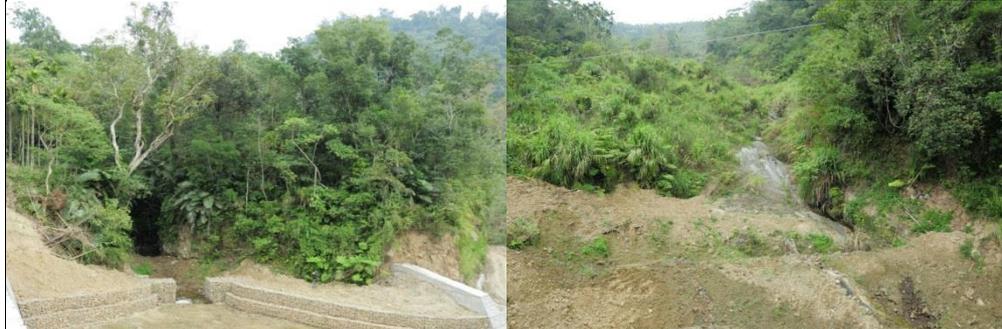
工程對於左側支流及次林生

工區上方植被及小溪流

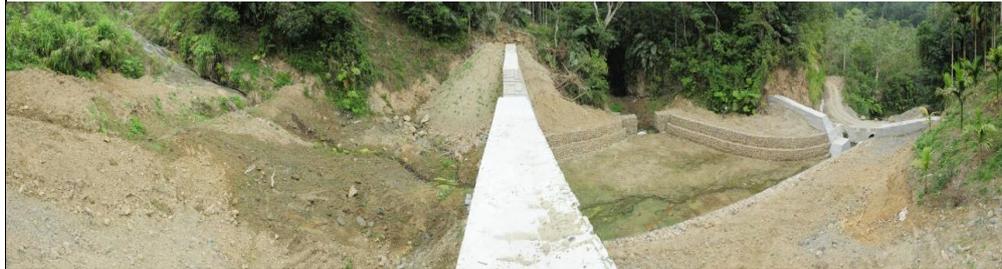
工區左側全景，工程干擾限制在必要範圍內，減輕對邊坡次生林影響

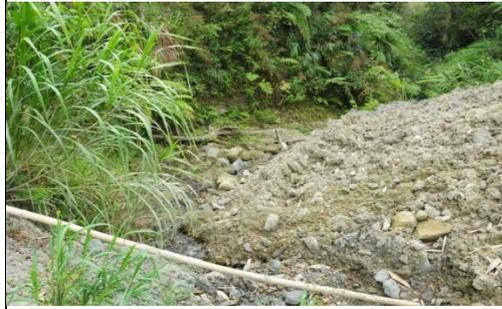
9.河岸植生保護			左側次生林保護狀況較佳，右側為人工檳榔園，明顯受工程擾動影響。	左 8 右 6		
10.河岸植生帶寬度	兩岸濱溪植生帶遭護岸阻隔，左岸植生帶寬度大於 18 公尺 右岸寬度小於 6 公尺。	左 8 右 1				
特殊物種	無					
現地環境描述	工程後溪流棲地尚未回復，且由於河道大幅拓寬，水流量小、水型單一及溪床無水比例大。中下游段坡度平緩，溪流流速緩慢，泥沙淤積情況明顯，工區下游溪流質原為岩盤及塊石，但因右岸土方填置土方造成大部分底質遭掩埋，降低底棲昆蟲及魚類可利用棲地之面積。					
棲地	災害照片(拍攝日期)

下游河道旁堆填土方，溪床細粒土石增加

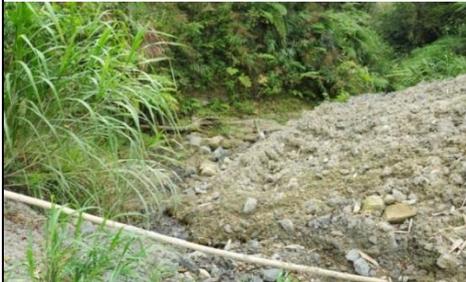
<p>保護下游良好溪流環境</p> <p>為列臨時沉砂池，降低工區排 水對下游生態負面影響</p>	<p>已規劃設置時沈砂池，但因右岸堆置土方，仍有大 量砂土進入溪流</p>
