水庫集水區保育治理工程施工階段生態檢核表(1/2)

工程基本資料	工程名稱 (編號)	大埔區第190、197林班野溪處理工程		基地 位置 圖 基地 位置 圖	地點：嘉義縣阿里山鄉達邦村16鄰																																
	工程期程	開工日期 102.6.19			集水區：曾文水庫集水區 水系：曾文溪 段：_____																																
	治理機關	嘉義林區管理處

附表 C-05 生態棲地環境評估

附表 C-07 施工後生態保育措施執行狀況

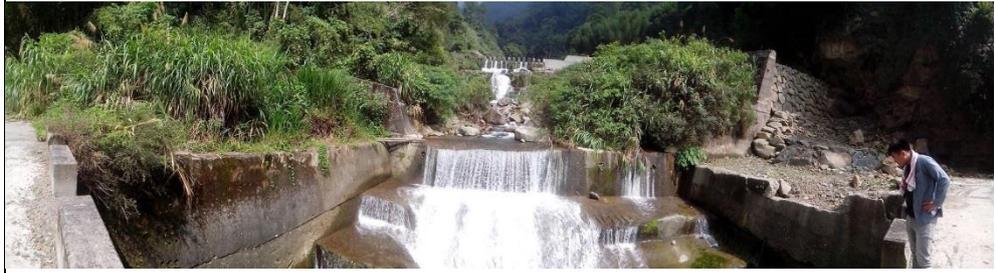
板橋上游溪床及植被狀況

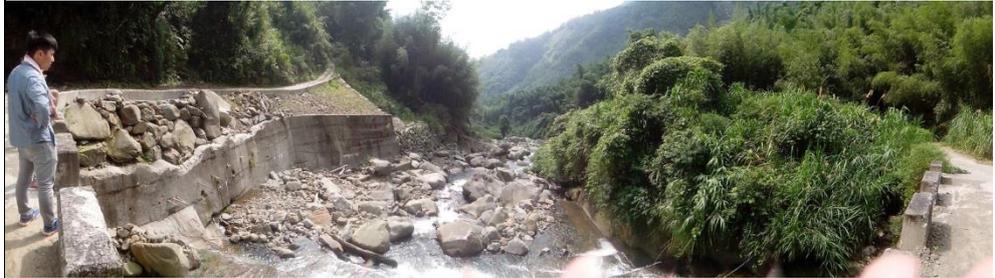
板橋下游溪段施工後環境照

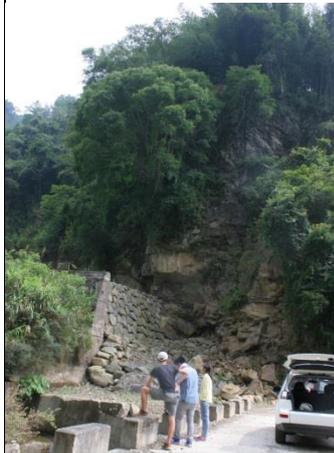
既有防砂壩壩翼
補強與上方森林

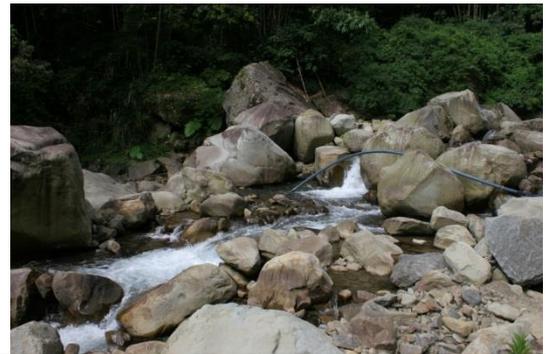
板橋下游溪段維持多種水型棲地

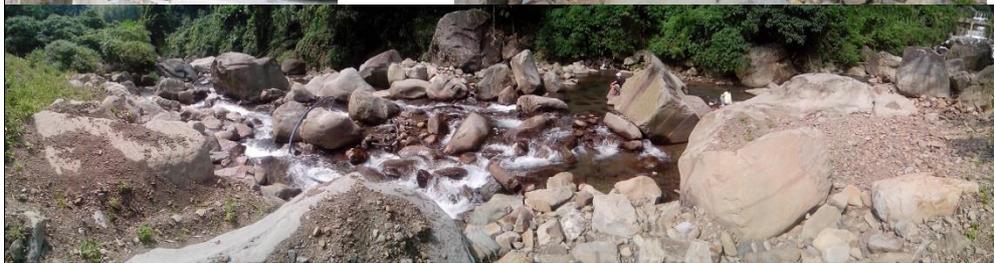
下游河道整理區完工後狀況

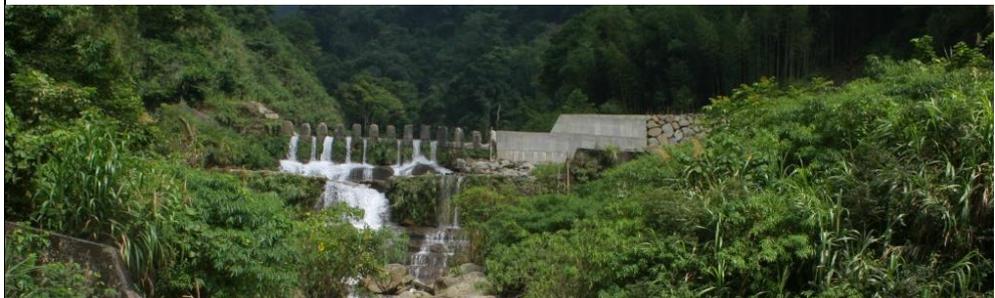
既有梳子壩壩翼補強近照

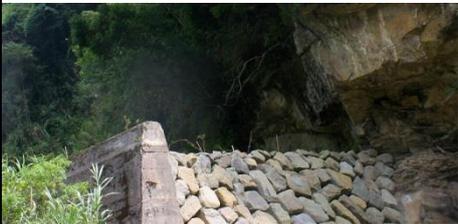
種植樹木苗木 400 株，撒播草籽(單位撒播面積之草籽 含量：百喜草 30%，百慕達草 30%，類地毯草 40%)
		<input type="checkbox"/> 垃圾清除		
		<input type="checkbox"/> 其他_____		
	其他	溪床上 3 M 以上大石原地保 留，有利溪流棲地自然塑造及 河相回復

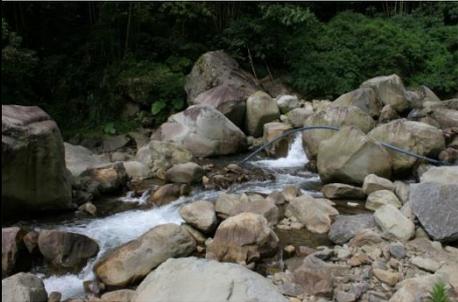
大石現地保留，已形成潭、瀨等多樣化的棲地

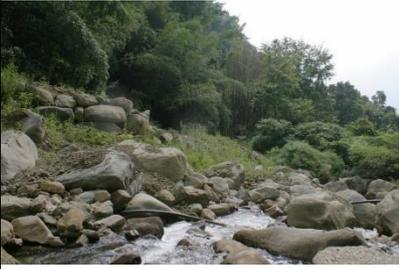
<p>便道區域已有草本植物生長</p>
		<p>新設 RC 護岸基腳處回填土石，可降低工程的橫向阻隔作用</p>

<p>開挖施工便道前將表土面上 30cm 土壤另取，已帆布覆蓋；避免土石方流失。待工程完竣後，將原土壤回填鋪平回填區域之表層，加速植被自然回復工作。</p>

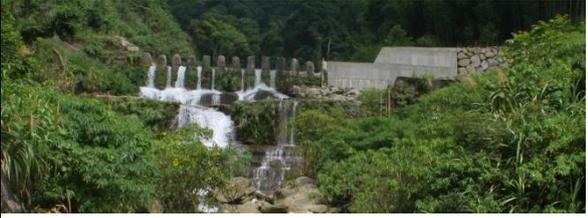
<p>已於護岸基礎堆填土石</p>
