水庫集水區保育治理工程施工階段生態檢核表(1/2)

工程基本資料	工程名稱 (編號)	玉井區第 43、49、79 林班護岸及潛壩加強工程		基地位置圖	地點：台南市南化區 集水區：南化水庫集水區 水系：後堀溪	
	工程期程	開工日期：102.5.5 工期 200 日曆天

水庫集水區保育治理工程施工階段生態檢核表(2/2)

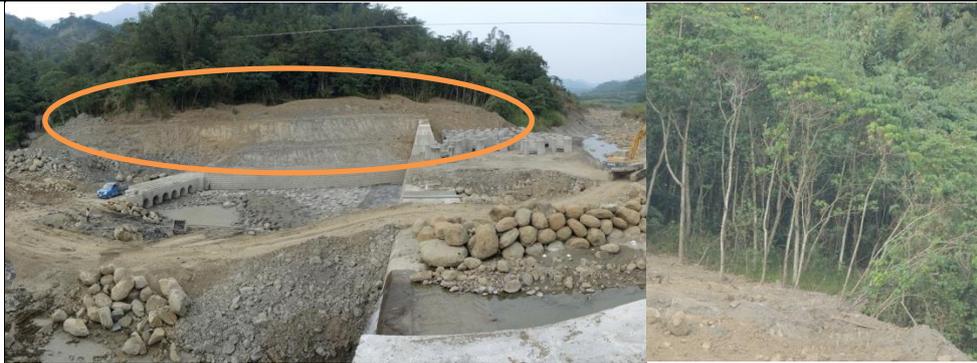
施工中在左岸整地及開設便道，影響森林植被(102.10.29)

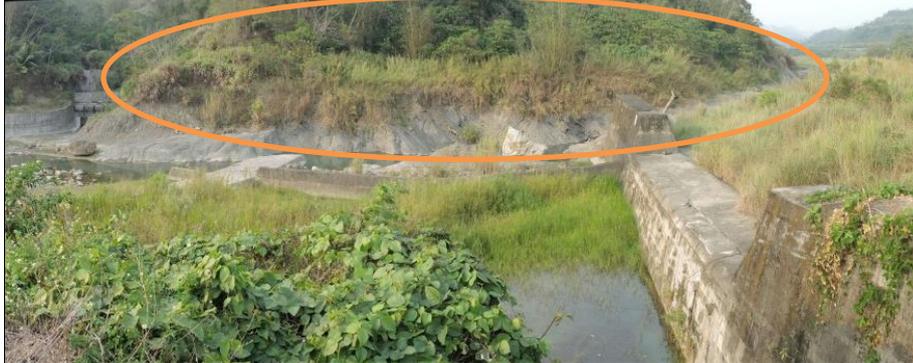
對照施工前左岸為草生地及森林植被(102.2.22)
完工後(103.4.14)

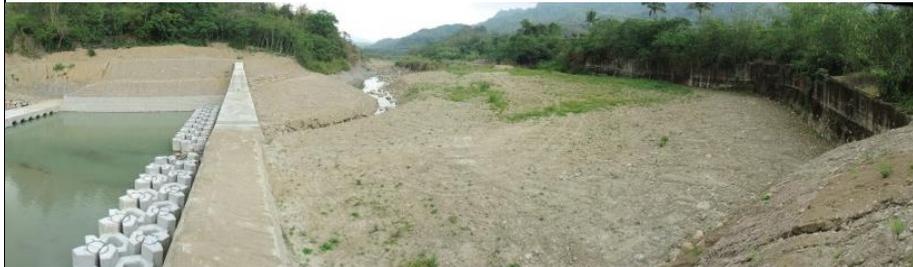
工程後防砂壩上游環境現況，河水在深槽區流動

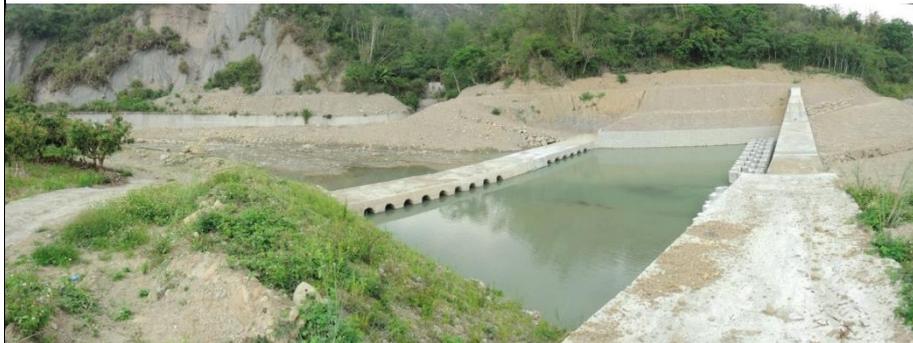
工程後防砂壩下游環境現況

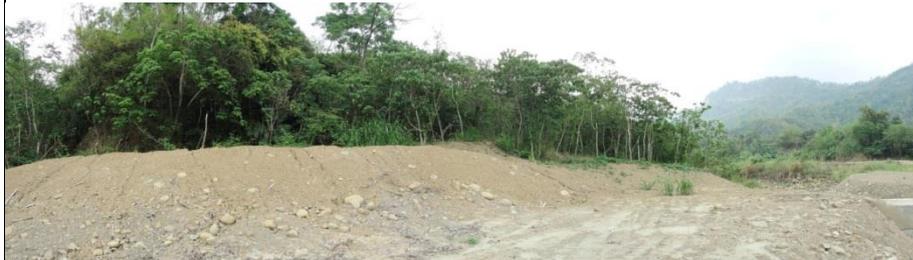
右岸草生地及部份竹闊葉混合林因整地而消失
點位 2(拍攝日期 2013.10.29)

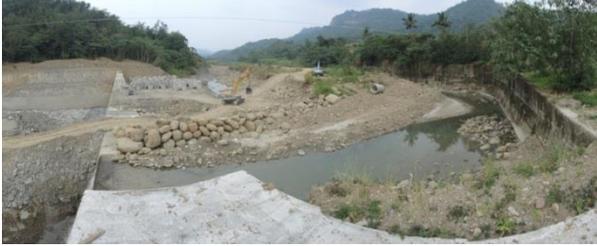
<p>施工時以不阻礙水流為原則進行土方堆置作業，保持溪水流通，避免大量土石進入溪流造成水質混濁。</p>	<p>施工時進行導流，保持水流流通</p>

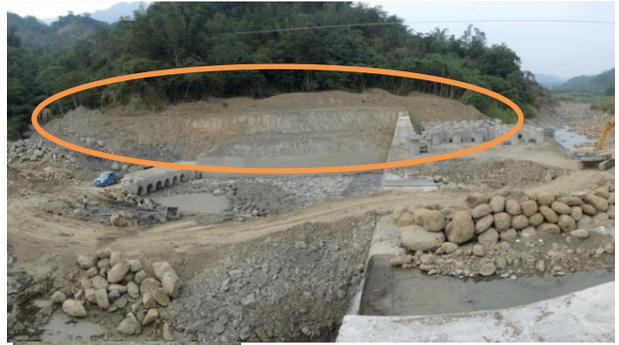
工程在河流右岸尾檻護岸上
邊坡開設便道及整地，清除
部份樹木及造成樹木損傷，
影響原有森林

在左岸整地清除植被(102.10.29)

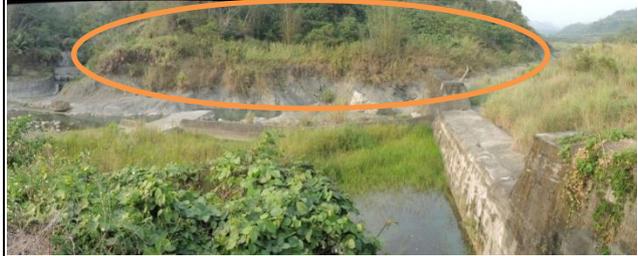
對照施工前左岸為草生地及森林植被(102.2.22)
