水庫集水區保育治理工程施工階段生態檢核表(1/2)

工程基本資料	工程名稱 (編號)	玉井區第 46、47 林班護岸工程		基地 位置 圖 基地 位置 圖	地點： <u>台南市南化區</u> 集水區： <u>南化水庫集水區</u> 水系： <u>後堀溪</u>	
	工程期程	開工日期：102.5.22 工期 200 日曆天

附表 C-07 施工後生態保育措施執行狀況

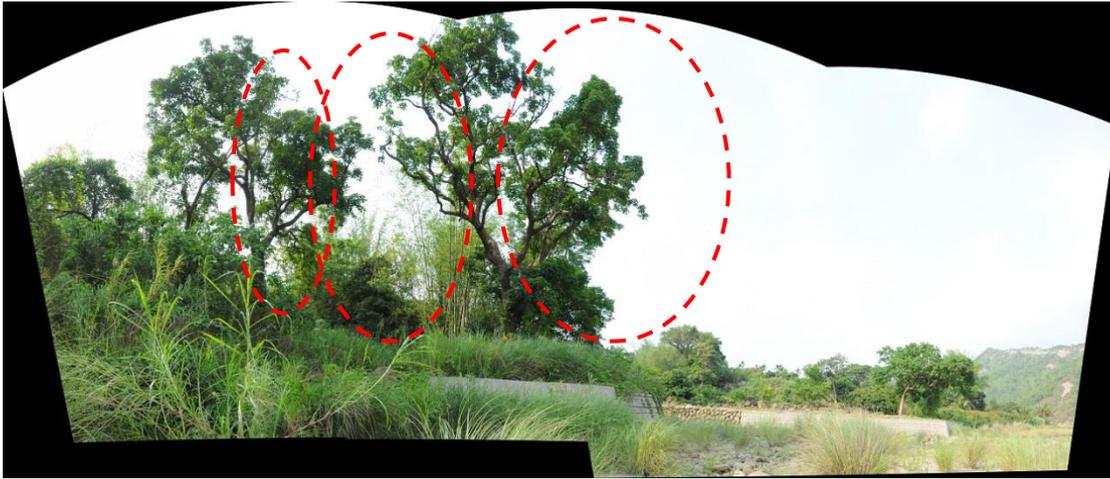
照片 1 工程上游既有護岸工程處的 3 株茄苳大樹

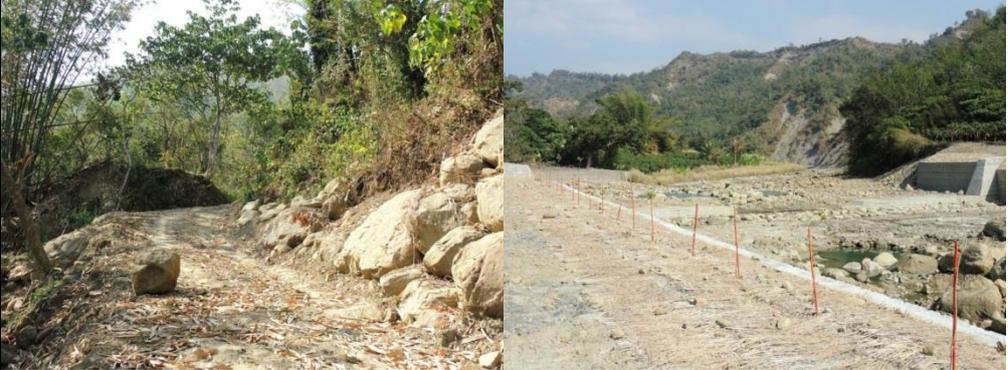
施工中右岸新闢施工便道 栽植無患子苗木

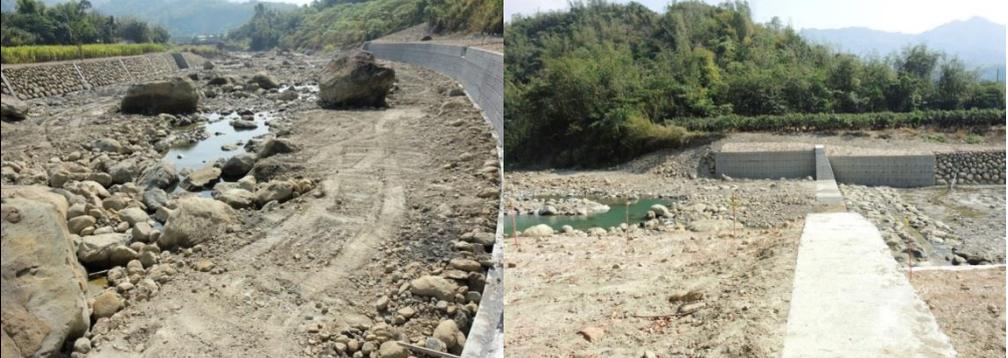
河床深槽區及保留大石 固床工下游壘石減少落差

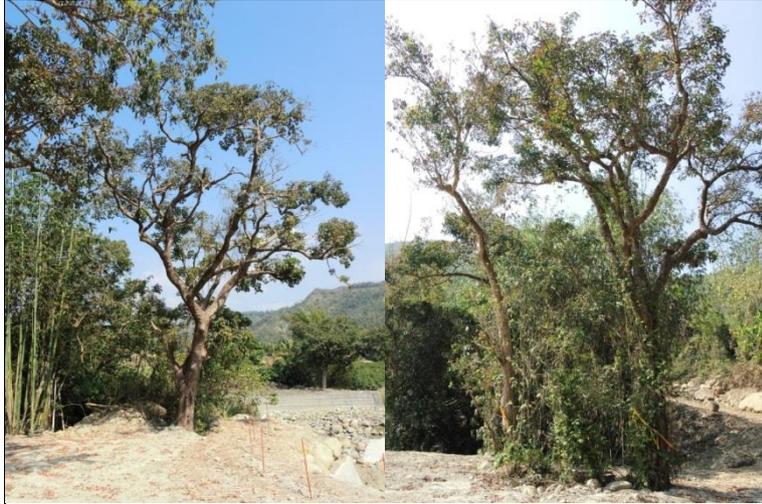
工區保留的 3 棵大樹
工區 2

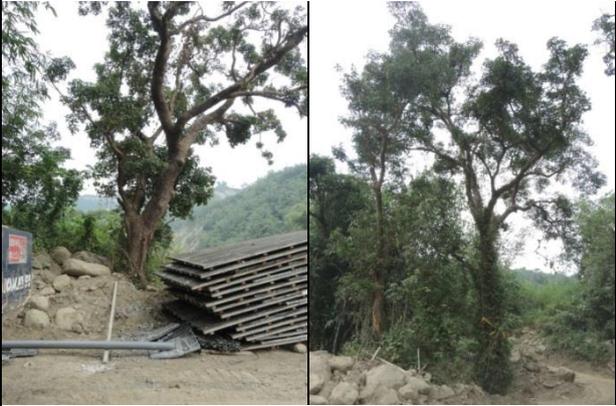
填表人員 (單位/職稱)		鄭■■■(觀察家生態顧問公司)	填表日期	民國 103 年 2 月 18 日
生態 保 育 措 施 執 行 狀 況	生態保 全對象	項目	照片(拍攝日期)	
		<p>工程上游連結既有護岸工程處有3株大茄苳樹(已綁上黃色警示帶做標記)，周圍有多數茄苳小苗，可為施工後植生回復種源，應標示為生態保全對象，妥善保護。樹木基部半徑2.5 M內不清除植被、機具車輛壓輾土壤，忌填土(照片1)。</p>	<p>完工後3棵樹木有保留下來，但保護措施未完整實行，工程在樹木附近開設便道，停放機具及堆置材料，基部填土且樹幹上有傷痕</p>

<p>在樹木基部填土，停放機具及材料</p>

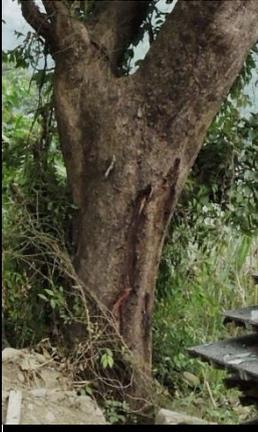
<p>樹幹上有傷痕</p>	
	項目	照片(拍攝日期)		
	<p>□施工便道與堆置區環境復原</p> <p>■植生回復</p> <p>以樹木種子撒播，如山芙蓉、羅氏鹽膚木、相思樹、</p>	<p>栽植無患子苗木</p>

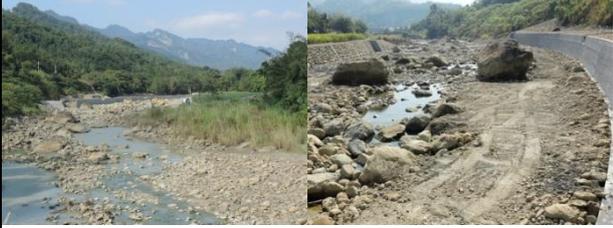
白雞油、檫、榔榆、棟、黃連木等。	
	<input type="checkbox"/> 垃圾清除	
	<input type="checkbox"/> 其他_____	
其他	<p>➤ 保護河流棲地</p> <p>1. 河道中大石現地保留，保留河床中二處深潭</p>	<p>工程施工未擾動下游潭區，保留河床大石</p>

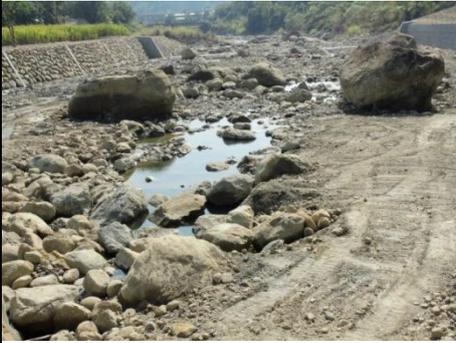
<p>➤ 河流棲地營造</p> <p>施工機具退場前會要求承包商以怪手挖出深槽供生物棲息</p>	<p>在河床中營造深槽區</p>
