# 水庫集水區保育治理工程施工階段生態檢核表(1/2)

| 工程基本資料 | 工程名稱<br>(編號) | 烏山埤埡崩塌地處理工程 | | 基地<br>位置<br>圖<br>基地<br>位置<br>圖 | 地點：台南市 六甲區 |

**水庫集水區保育治理工程施工階段生態檢核表<sup>(2/2)</sup>**

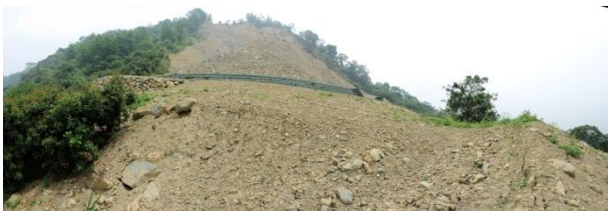
| | 範圍限制<br>現地照片<br>(施工便道及堆置區) | <p>因再發生崩塌，原崩塌地範圍擴大</p> | | 2014 年現勘資料 | 2014 |

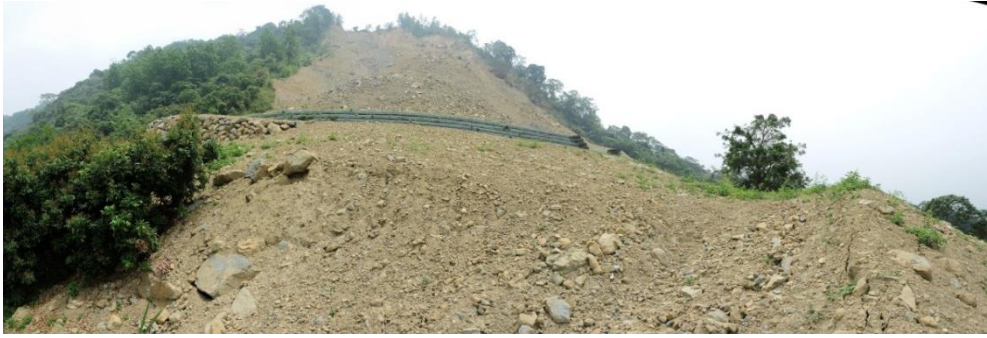
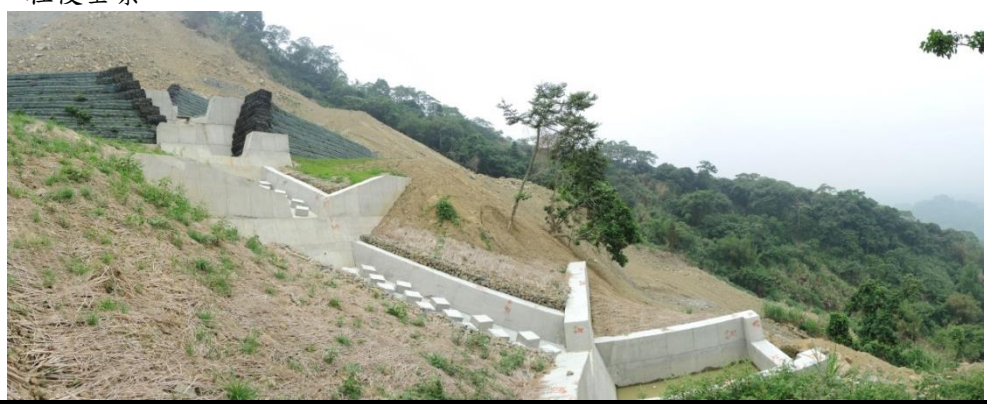
| | | 現地環境描述 | 本工程施工期間再發生崩塌，造成原崩塌地範圍擴大，西側乾溝旁的狹長次生林帶消失；東側柚木造林地消失。右側山坡原為果園也形成大片裸露地。現場大多裸露，保留 3 株樹木，僅加勁擋土牆下有撒播之禾本科植物及排水溝旁以野荳為優勢等二處有較多植物覆蓋。靜水池中有 20 多隻澤蛙及蝌蚪，推測澤蛙聚集到靜水池繁殖而受困 |
| | 棲地環境影像(拍攝日期 103.4.30)<br><br>工程後全景<br> | | |

施工期間再發生崩塌，右側山坡形成大片裸露地

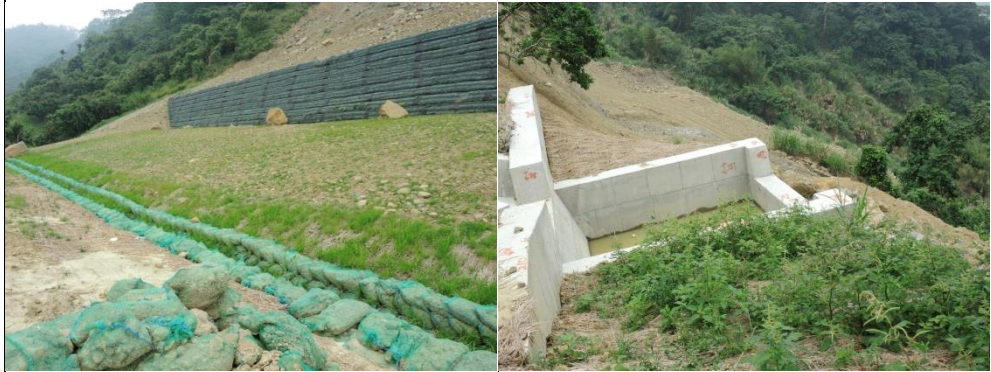
植生狀況：加勁擋土牆下為禾本科植物，排水溝旁以野荳為優勢

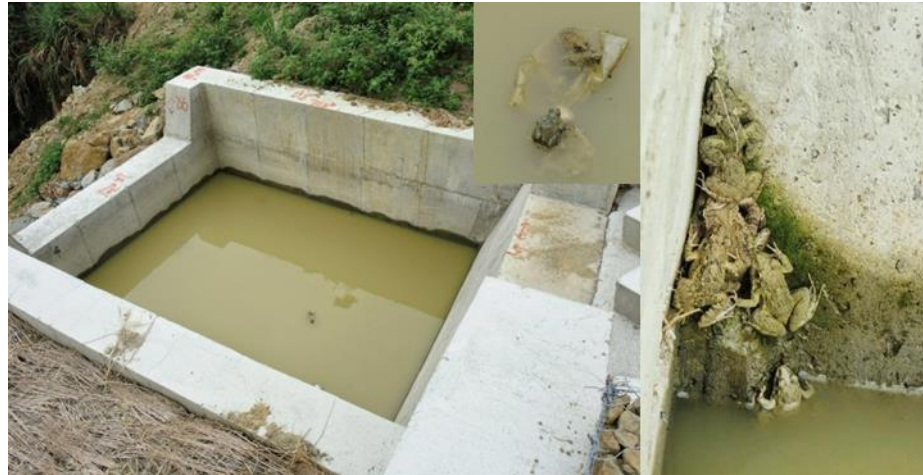
靜水池中有蝌蚪及 20 多隻澤蛙，推測澤蛙聚集到靜水池繁殖而受困

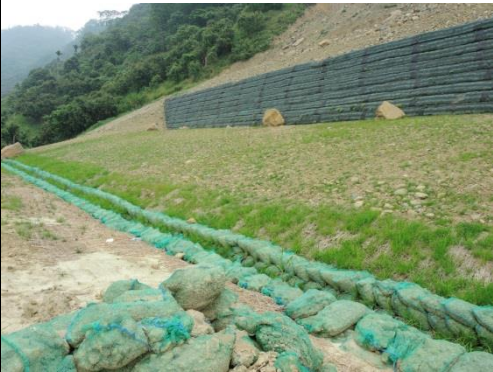
| | | ■植生回復 | <p>加勁擋土牆下撒播草籽，已萌芽生長</p> | |

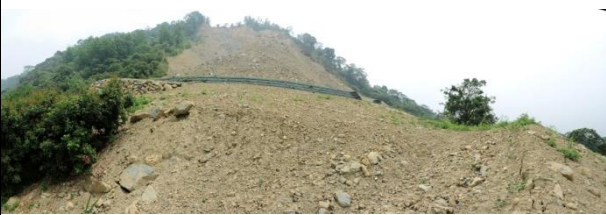
| 其他 | 降低自然復育面開挖 | <p>因再發生崩塌，範圍擴大，原上方自然復育草生地<br/>消失</p> | | |
