第三章 調查成果

3.3.1 祝山停機坪工區

3.3.2 阿里山中山村工區

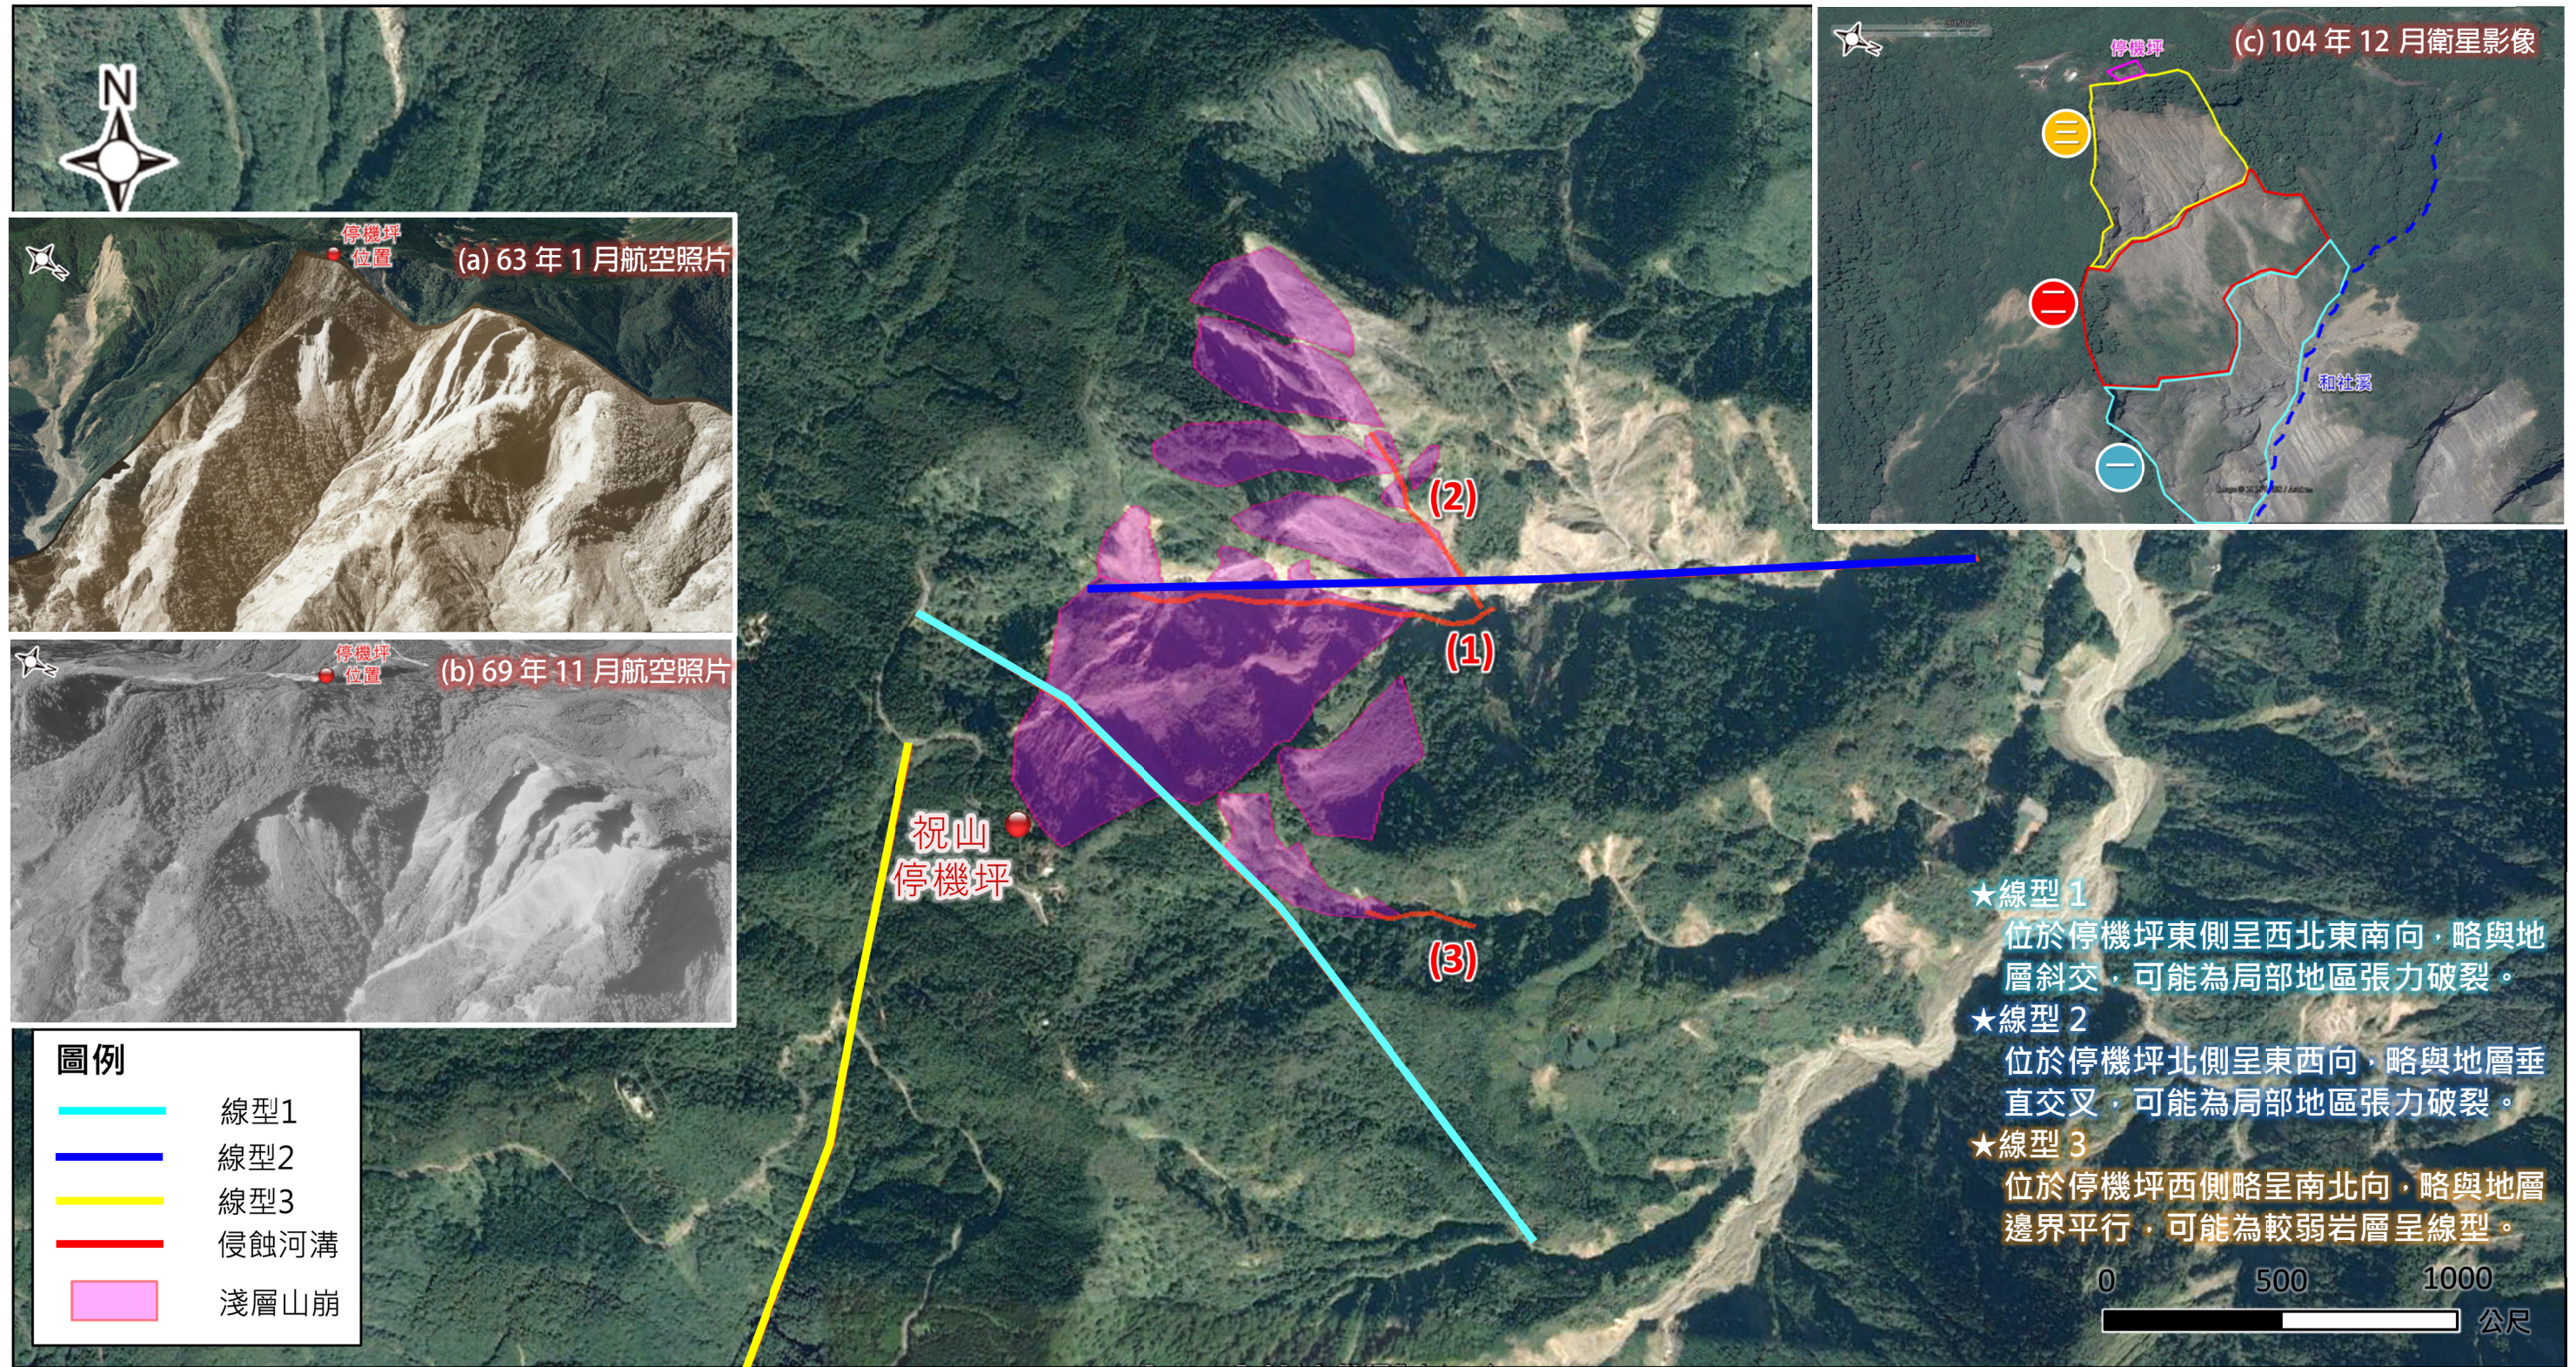
圖 3.2 祝山停機坪航照判釋結果

圖 3.2 為祝山停機坪工區航照判釋成果，由圖 3.2-(a)(b)63 年及 69 年航照圖中可見停機坪(和社溪側)東側下方邊坡植生仍茂密未見裸露地，但停機坪位置東南側已有一處崩塌存在，比對多期航照後可知因和社溪側邊坡向源侵蝕及坡面淘刷劇烈，且於 98 年莫拉克颱風後導致大面積淺層崩塌，102 年後淺層山崩面積持續擴大，使停機坪東側下邊坡和社溪一側呈現大片裸地。圖 3.2-(c) 104 年 12 月衛星影像中可見[區塊一]崩塌面(和社溪側)表面侵蝕依舊劇烈，靠近溪谷之下邊坡加速侵蝕嚴重；[區塊三]中下緣崩塌面已淘刷至岩盤，且由正射影像可見裸露層面，而停機坪下方邊坡([區塊三])上緣及[區塊二]崩塌面雖然有部分鬆軟表土層及植生，仍建議以護坡或植生復育等手段以防向源侵蝕造成其他區塊之崩塌。

經航照立體判釋發現停機坪工區周邊有大面積淺層山崩 13 處及三條線型構造。線型是航照立體上呈現的軟弱下切成線狀排列，基本上為裂縫或其他帶狀不連續面，其中線型 1(淺藍色實線)位於停機坪東側呈西北東南向，略與地層斜交，可能為局部地區張力破裂；線型 2(深藍色實線)位於停機坪北側呈東西向，略與地層垂直交叉，可能為局部地區張力破裂；線型 3(黃色實線)位於停機坪西側略呈南北向，略與地層邊界平行，航照立體上看似岩性軟弱下切，可能為較弱岩層呈線型。另外航照上可見三條河道所侵蝕而成的蝕溝，編號(1)蝕溝為停機坪東北側大規模淺層山崩下方的河道，編號(2)蝕溝亦為此區另一條支流河道；編號(3)蝕溝則位於停機坪東側另一擴大發展中的淺層崩塌盛行區。編號(1)蝕溝的沖刷會引發上邊坡物質下滑，若無實施有效護坡措施，長期對停機坪有不良影響，短期內應無影響。

航照判釋結果顯示影響祝山停機坪安全最劇者為其東側下邊坡和社溪側大面積裸地之淺層山崩，其崩落地型態為後退式崩塌，唯於判釋過程中並未觀察到崩塌區域出現冠部高低差裂縫以及坡趾突出隆起等圓弧形破壞之特徵，故停機坪平台應該非屬圓弧形破壞。

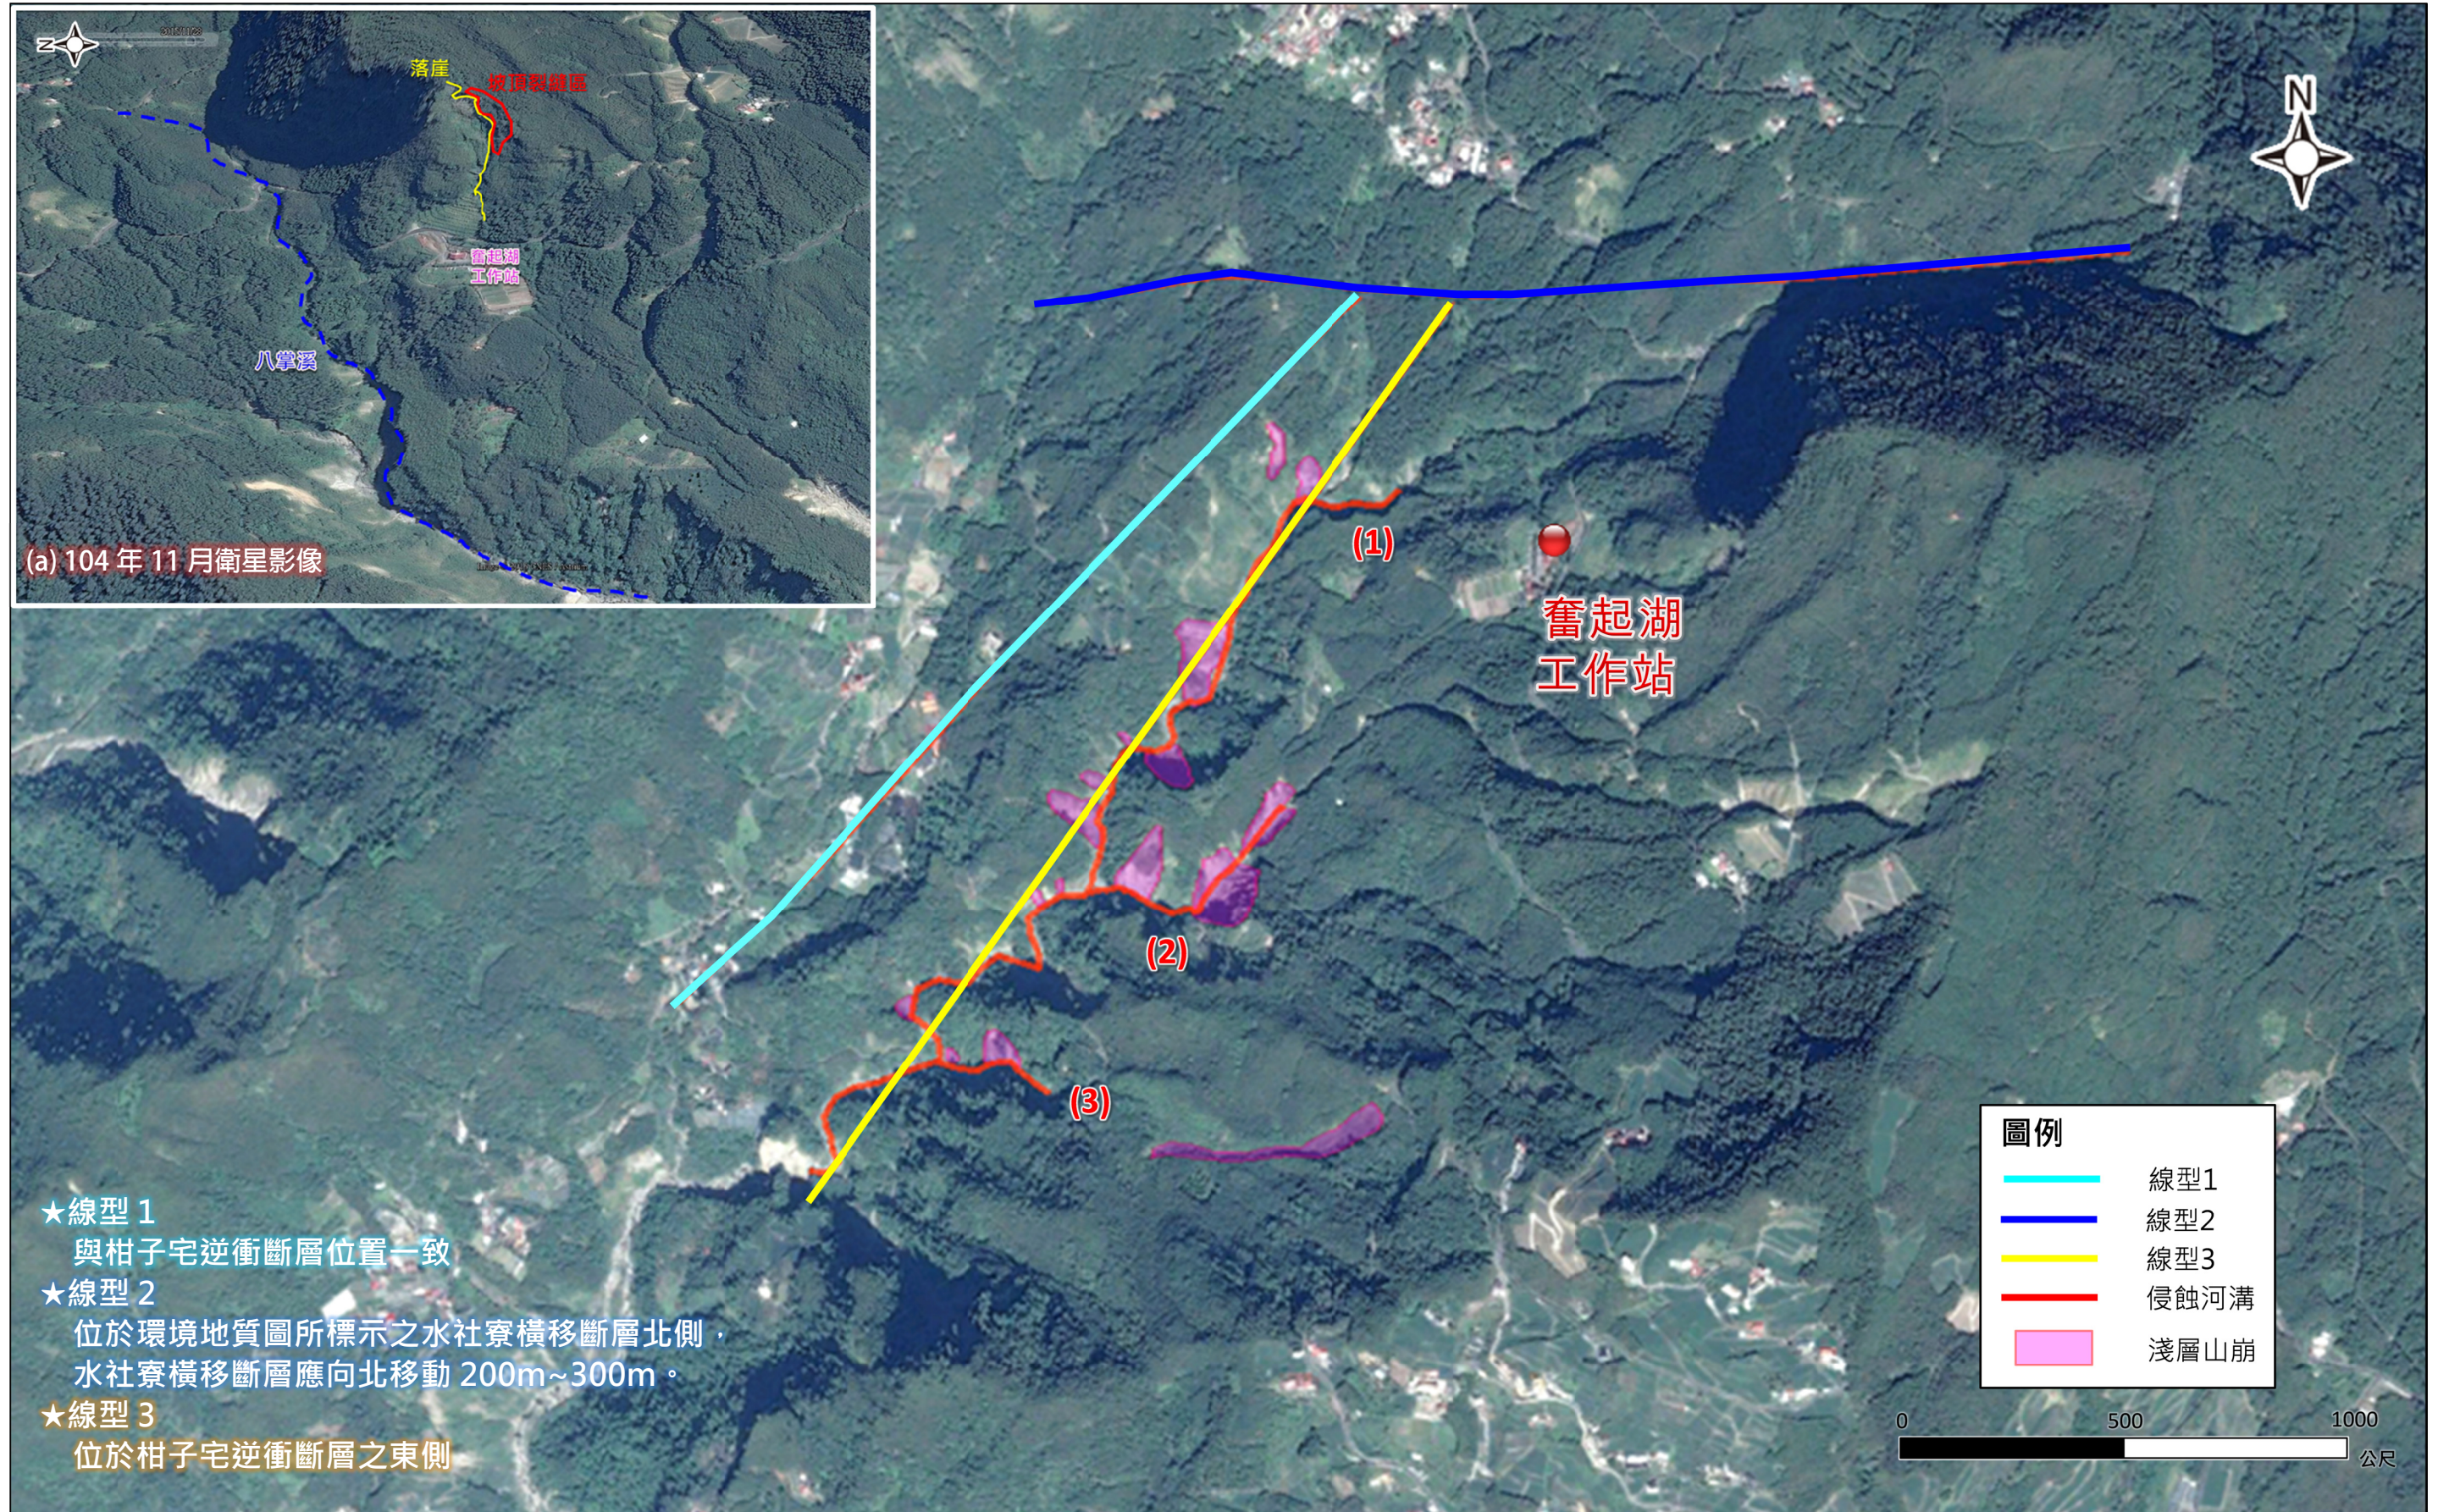
圖 3.3 奮起湖工作站航照判釋結果

圖 3.3 為奮起湖工作站工區航照判釋成果，經航照立體判釋發現奮起湖工作站工區周邊有淺層崩塌 18 處及三條線型構造，線型是航照立體上呈現的軟弱下切成線狀排列，基本上為裂縫或其他帶狀不連續面，其中線型 1(淺藍色實線)與柑子宅逆衝斷層位置一致；線型 2(深藍色實線)位於環境地質圖所標示之水社寮橫移斷層北側，線型 3(黃色實線)位於柑子宅逆衝斷層之東側；航照弱帶顯示水社寮橫移斷層應向北移動 200m~300m。

另外於航照圖上可見三條坑溝受河川侵蝕，編號(1)蝕溝沿著八掌溪主河道，編號(2)(3)蝕溝為其支流河道，三條蝕溝均位於淺層崩塌盛行區。奮起湖工作站坐落於老崩坍地趾部較平坦處，但因奮起湖工作站及中興苗圃之位置距溪谷較遠(圖 3.3 奮起湖工作站 104 年 11 月衛星影像)，尚不至於受到八掌溪溪谷向源侵蝕作用及淺層崩塌之威脅，下邊坡安全無虞。由多期航空照片觀察結果判定奮起湖工作站與中興苗圃直接危險來源應為坡頂張力裂縫區域。

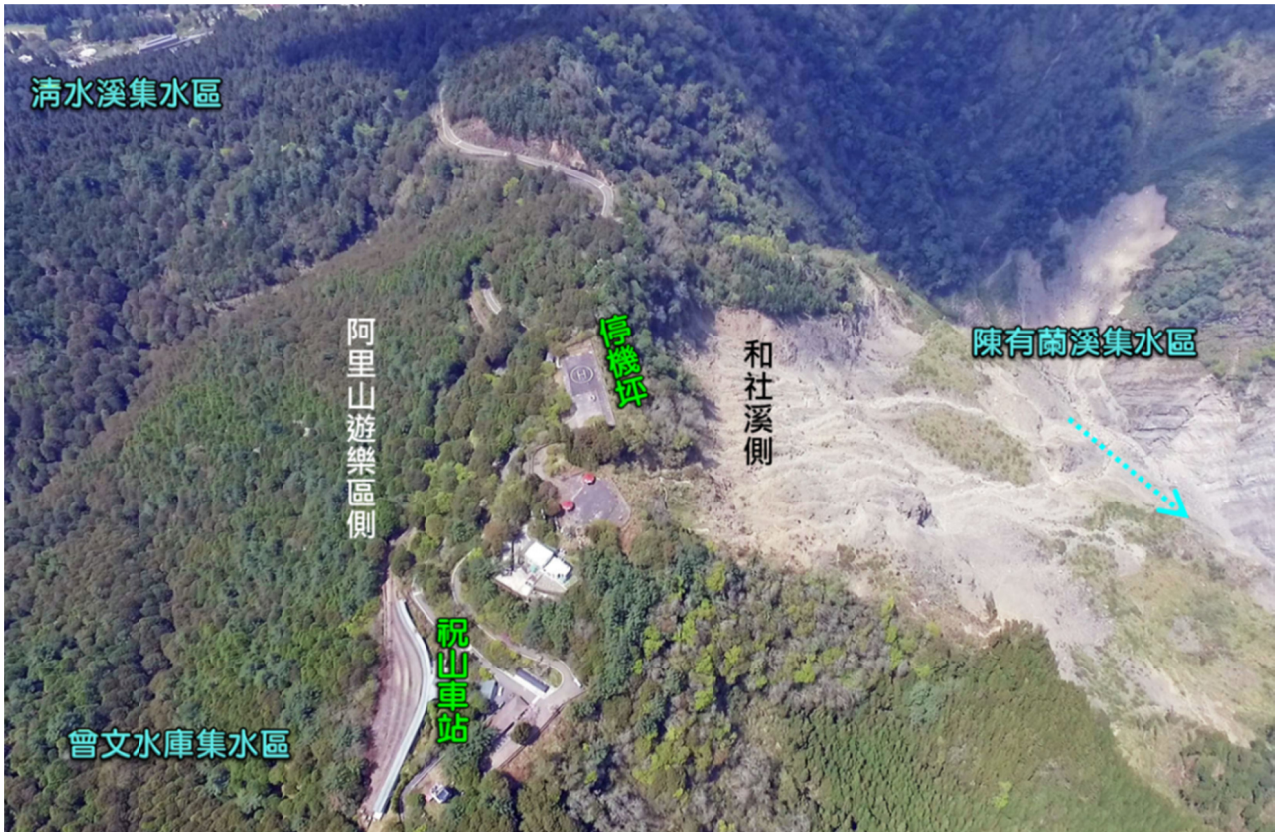
圖 3.4 祝山停機坪 UAV 空拍照片

祝山停機坪位於阿里山森林遊樂區內山頂稜線的平台上，停機坪西南側屬於曾文水庫集水區，林木植生覆蓋良好，邊坡坡度較緩，傾角約 20° ；東北側屬於陳有蘭溪集水區，向源侵蝕侵發達，因莫拉克颱風影響，造成陳有蘭溪側下方大面積崩塌，邊坡坡度較陡，坡面傾角約 $33^{\circ}\sim 45^{\circ}$ ，停機坪及觀日樓平台目前因安全考量為封閉狀態。停機坪空拍照片如圖 3.4(空拍日期:105 年 4 月 6 日)。105 年現地踏勘時發現停機坪瀝青鋪面上存有十字形裂隙，其方向分別平行與垂直邊坡傾斜方向，並延伸至瀝青鋪面邊緣；為了解該既有裂隙是否有隨時間擴大，已於 105 年 9 月 20 日於平台瀝青鋪面裂隙安裝簡易裂縫觀察裝置，並做持續的紀錄至 105 年 12 月(平行與垂直坡面各一組)，裂隙於 105 年 9~12 月並無擴大情形發生。停機坪鋪面之十字形裂縫推測其發生原因可能為底部 PC 施工時之伸縮縫，受回填土不均勻沉陷所造成，目前該鋪面裂縫依照前期報告之規畫，已於 106 年 1 月重新創鋪完成，待後續觀察，現場照片如圖 3.5。

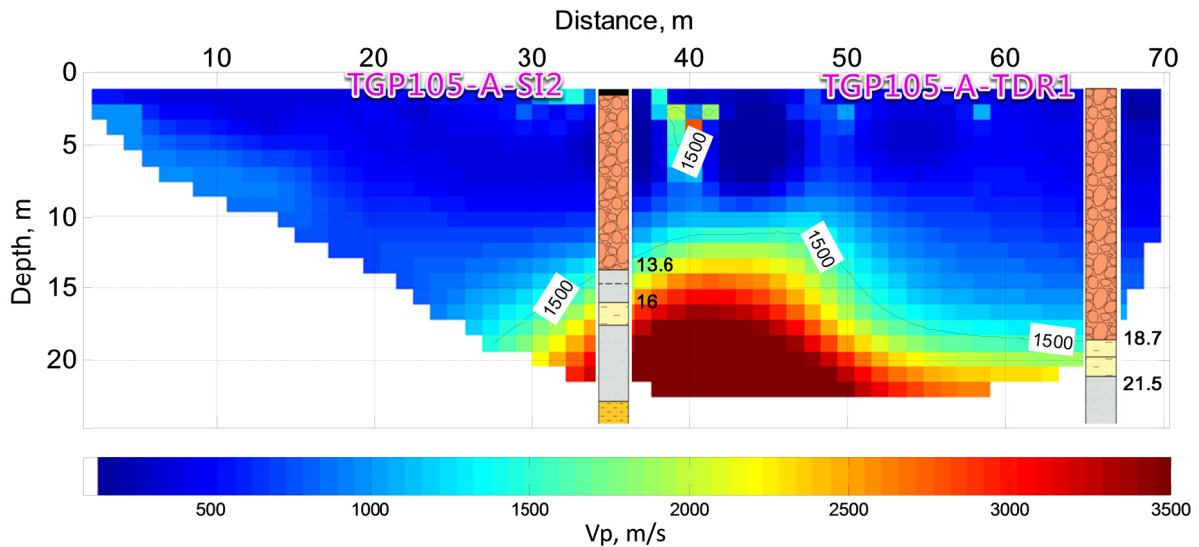
圖 3.10 測線 SL1 壓縮波速影像剖面圖

SL1 之折射震測分析成果如圖 3.10 所示，圖中顏色表示其壓縮波波速之值，暖色系之波速較高，冷色系之波速較低。由圖中可見，在地表下 15 公尺內為較低速之土層，其波速約在 200-1000m/s 之間，波速之變異較大，主要在測線 30-50 公尺以及測線 65 公尺後有極低速(深藍色，約 200m/s)之土層存在地表下約 10 公尺內。

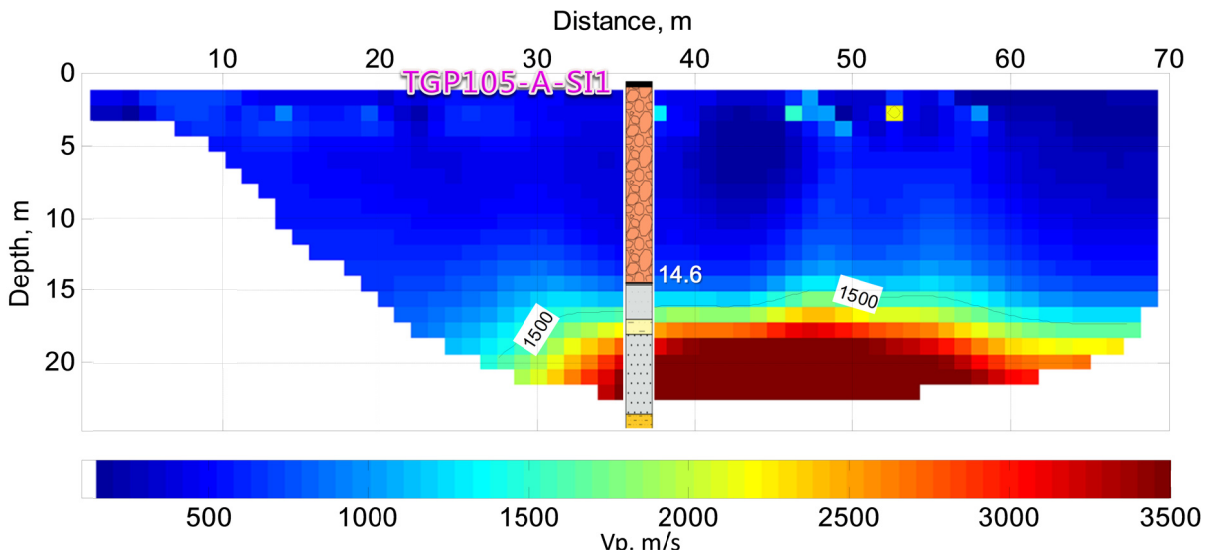
圖 3.11 測線 SL2 壓縮波速影像剖面圖

SL2 之折射震測分析成果如圖 3.11 所示，由圖中可見，SL2 測線與 SL1 之結果十分相似，在地表下 15 公尺內為較低速之土層，其波速約在 200-1000m/s 之間，波速之變異較大，主要在測線 40-50 公尺以及測線 60 公尺後有極低速(深藍色，約 200m/s)之土層存在地表下約 10 公尺內。SL1 與 SL2 位於平台東西兩側且兩者約略平行，並與下邊坡邊緣平行，由此兩者之一致性可推估土層在兩者之連接方向上具有連續性。

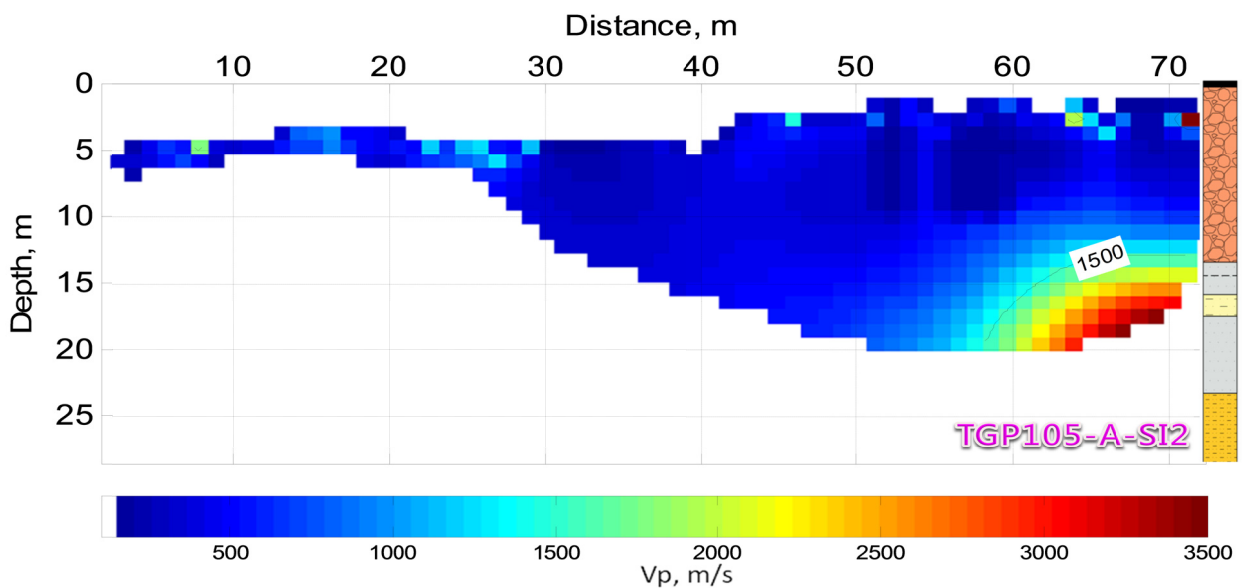
圖 3.12 測線 SL3 壓縮波速影像剖面圖

SL3 測線起點位於祝山林道連接坪機坪入口處，其高程較平台低約 3m，經高程修正後折射震測分析成果如圖 3.12 所示。由圖中可見，在探測深度內之土層，波速約在 200-1000m/s 之間，波速之變異較大，僅在測線 20-30 公尺以及測線 70 公尺地表下 10 公尺以後有略高之波速存在，而整個測線有極低速(深藍色，約 200m/s)之土層存在地表下約 10 公尺內。

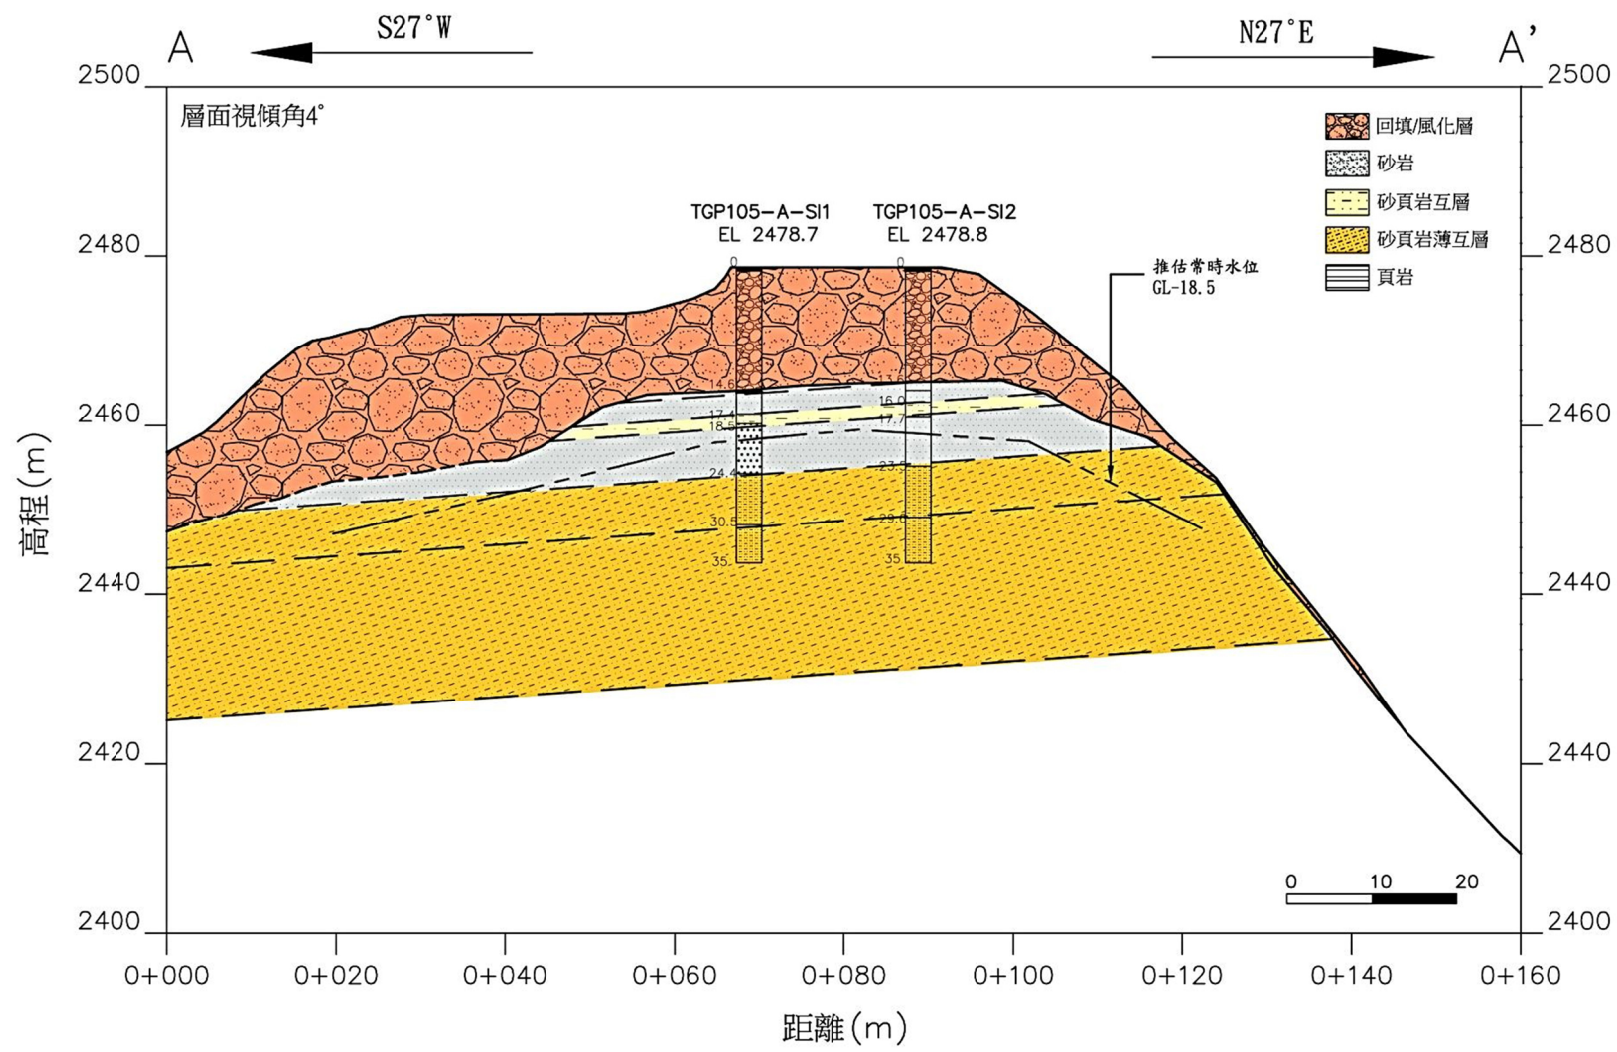
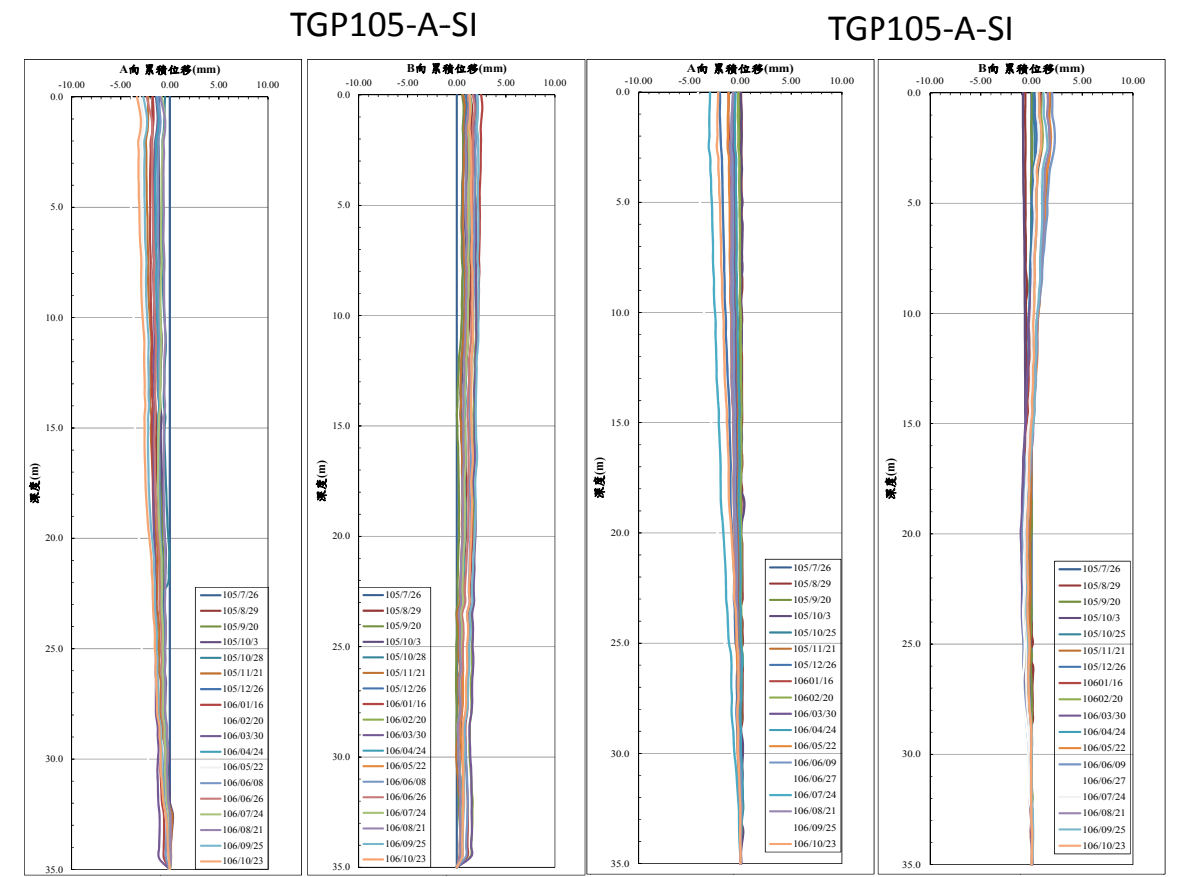
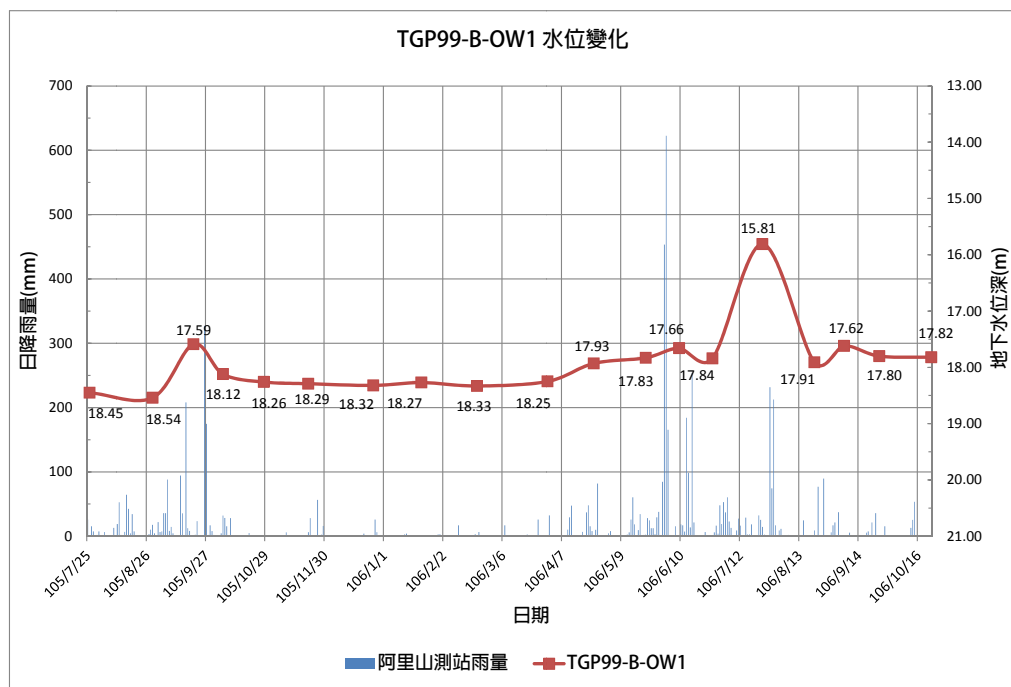
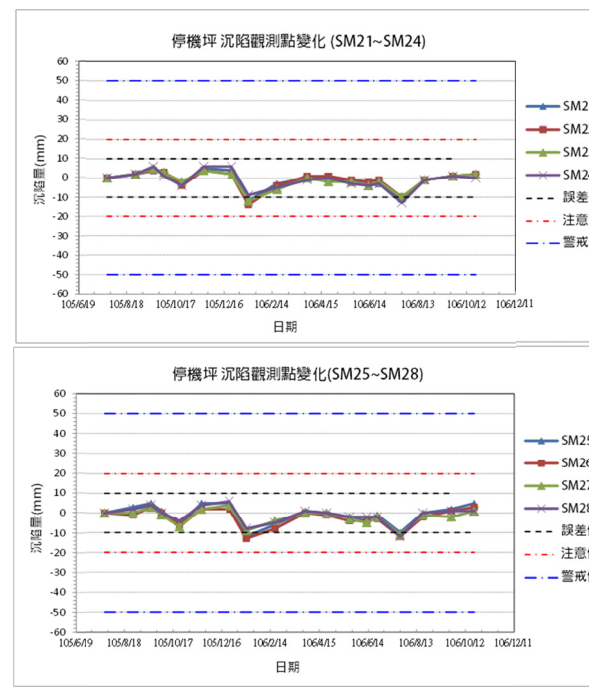
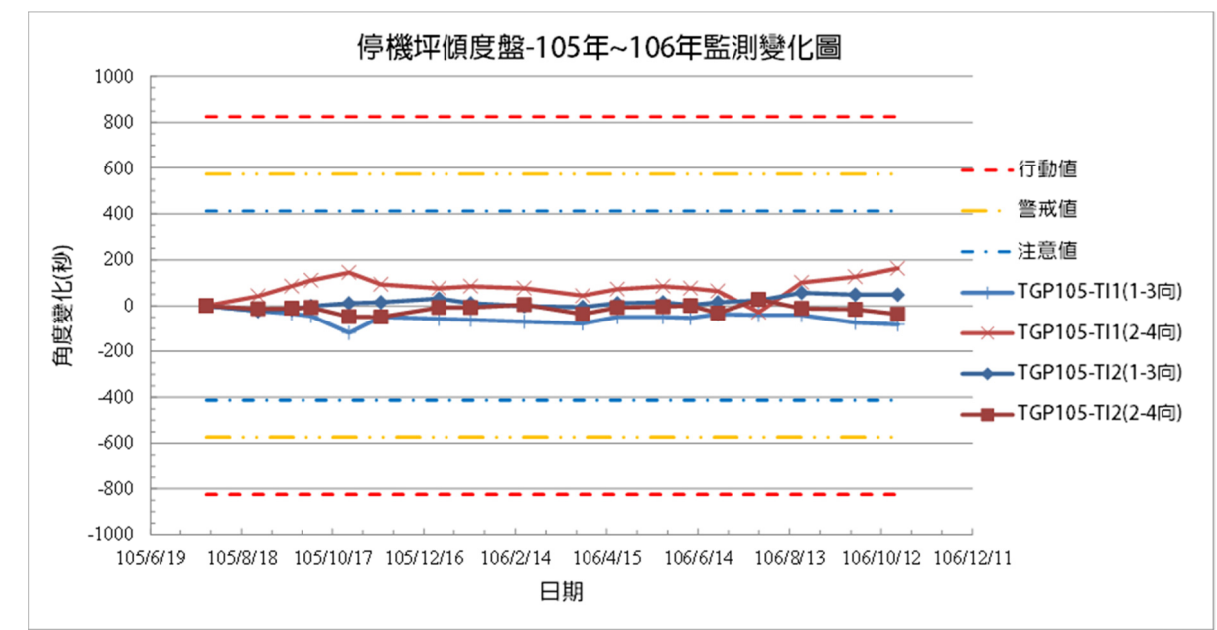
圖 3.15 祝山停機坪地質剖面 AA'

剖面 A-A' 垂直和社溪側坡面，層面視傾角為 4°。鑽孔 TGP105-A-SI1 位於停機坪西側，約在地下 14.6m 處入岩，TGP105-A-SI2 位於停機坪東側，在地下 13.6m 處入岩，岩性主要為砂頁岩互層，局部破碎；覆土為平台整地時之回填層以及風化層，主要組成粉土質細砂夾岩塊。停機坪平台東側坡頂處尚有約 10m 厚之鬆軟覆土層(0+100m)，但自坡頂中下緣處開始因崩塌及淘刷等因素，覆土層厚度逐漸減少至無覆土(0+125m)，地表面即為岩盤面，此處由正射影像可直接看見裸露層面。

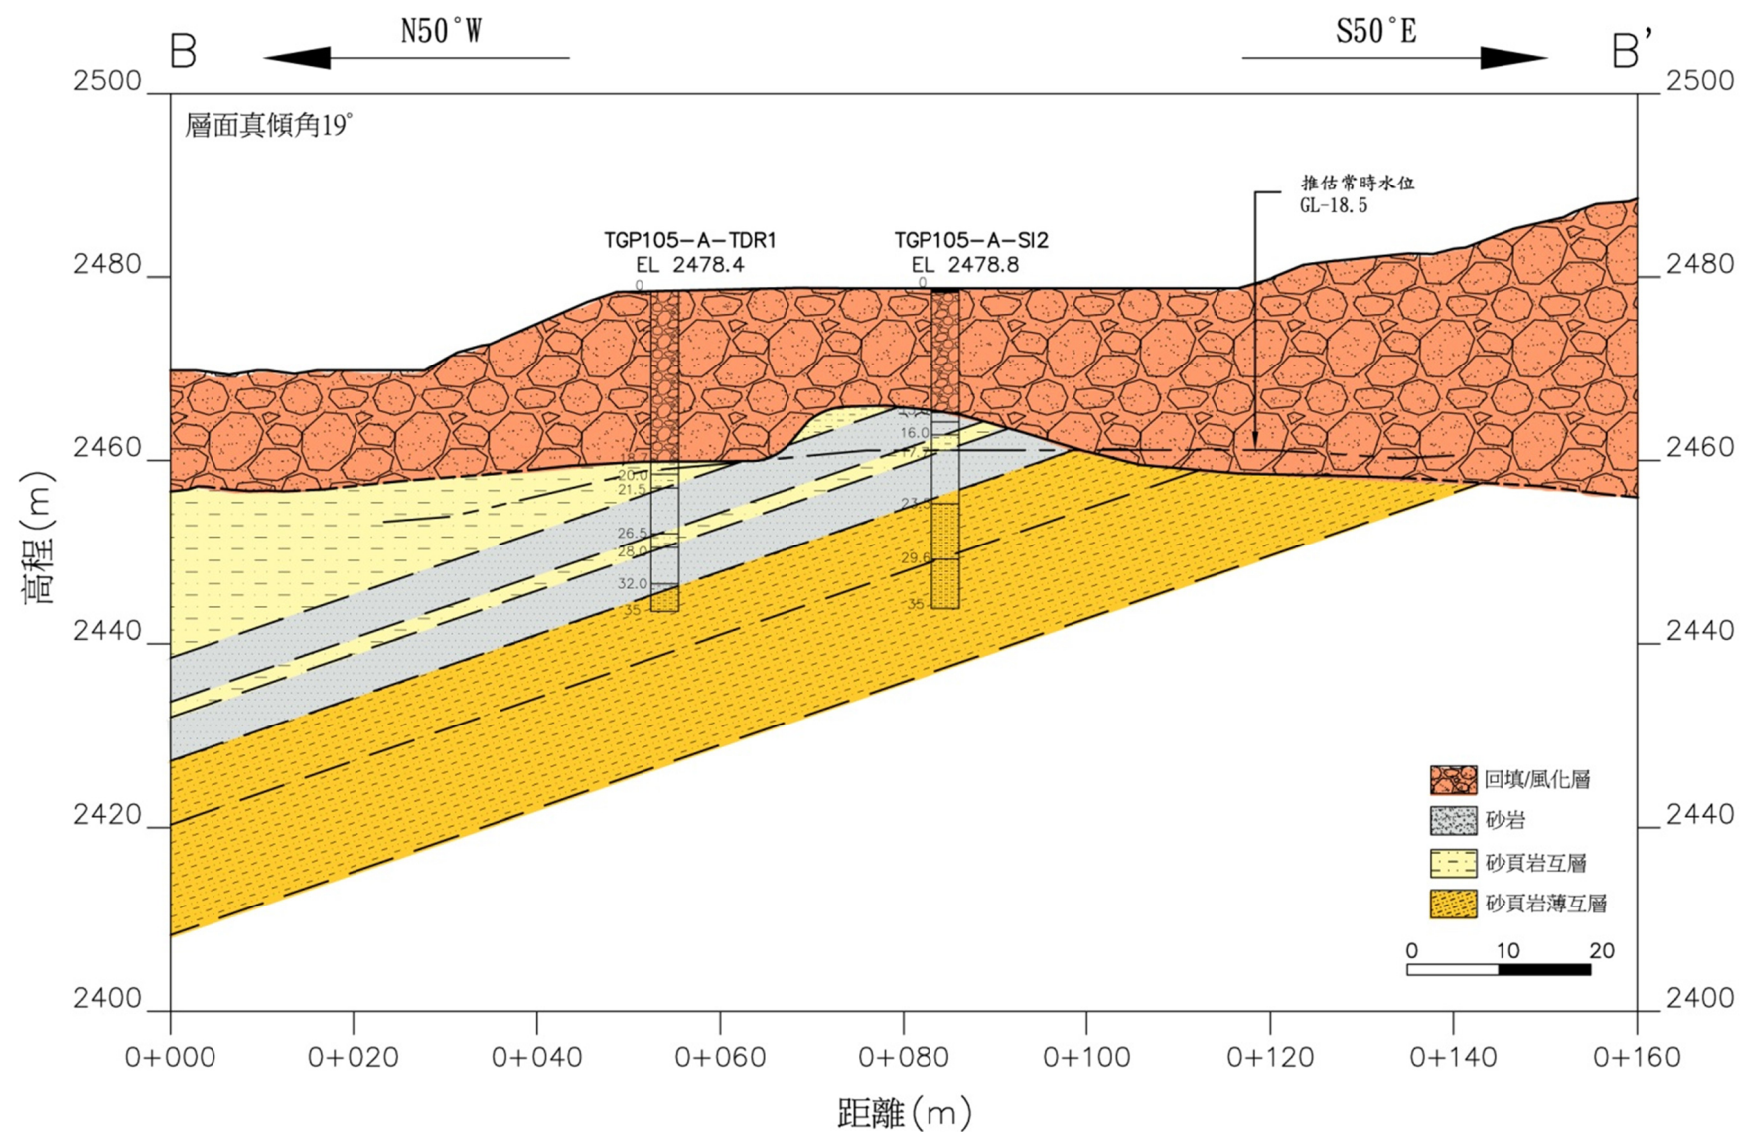
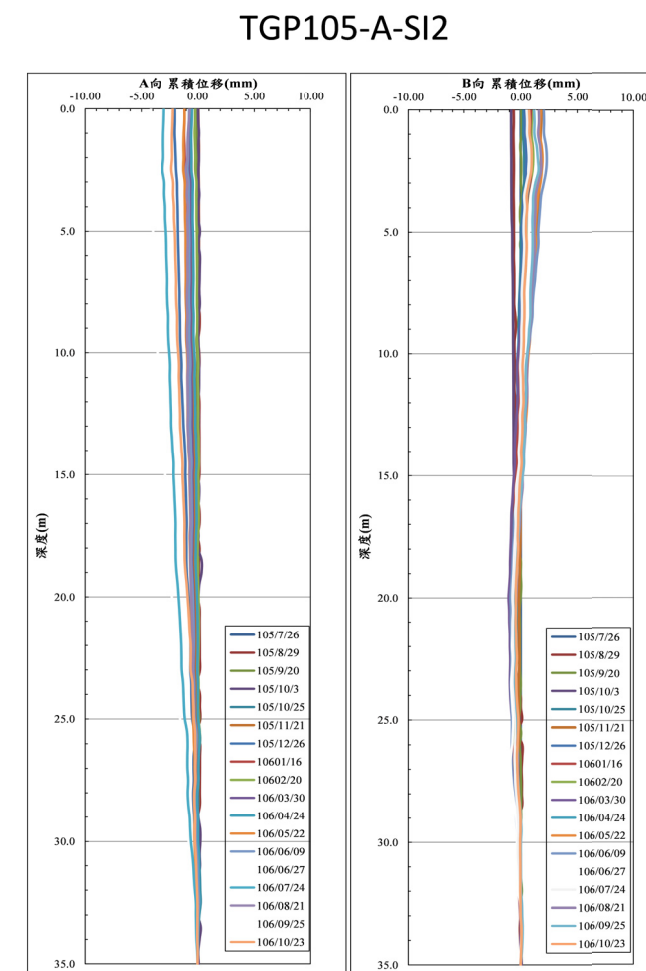
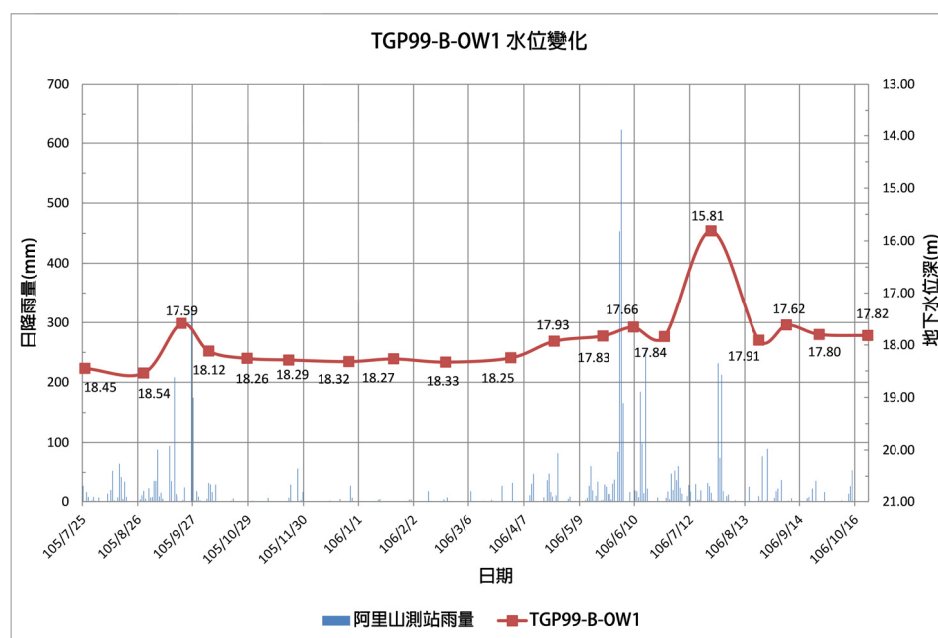
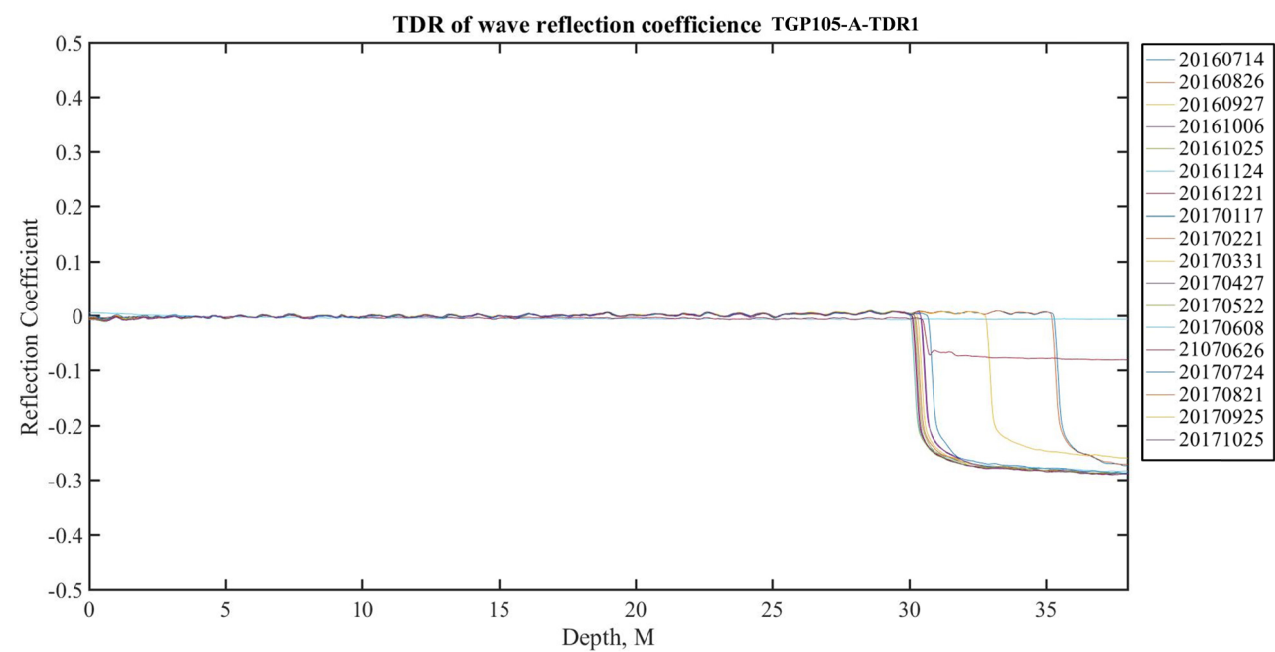
圖 3.16 祝山停機坪地質剖面 BB'

剖面 B-B' 垂直層面走向方向，層面真傾角為 19°。TGP105-A-TDR1 位於停機坪東北側，在地下 18.7m 處入岩，岩性主要為砂頁岩互層，局部破碎；覆土為平台整地時之回填層以及風化層，主要組成粉土質細砂夾岩塊。

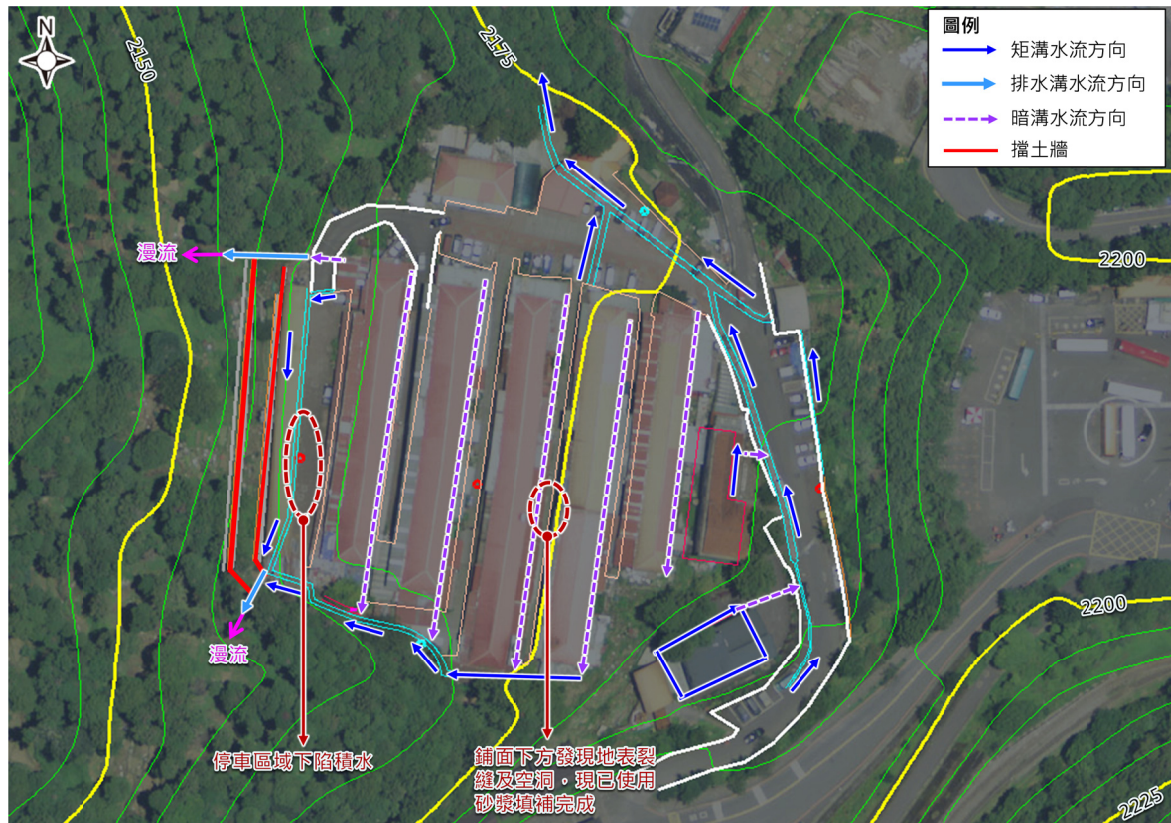
圖 3. 18 中山村排水調查及現況照片圖

中山村區內排水路徑如圖 3.18-(a)所示，全區集水面積約 1.75 公頃，區外排水部分則由森林遊樂區內路側溝及截水溝收集排出，經查並無外水排入中山村區內。106 年 5 月~6 月進行中山村住宅區連鎖磚修補工程時於住宅後方發現地層掏空及裂縫的情形，恐危及住宅安全，已使用砂漿於該處進行填補。中山村排水系統現況照片及說明圖 3.18 -(b)~(f)。

(d) 住宅後方水溝被鐵皮及雜物覆蓋

(e) 排水溝出水口與擋牆連接處(南側)

(f) 擋牆下方出水口及齒墩現況(北側)
