第三章 調查成果

3.3.1 祝山停機坪工區

3.3.2 阿里山中山村工區

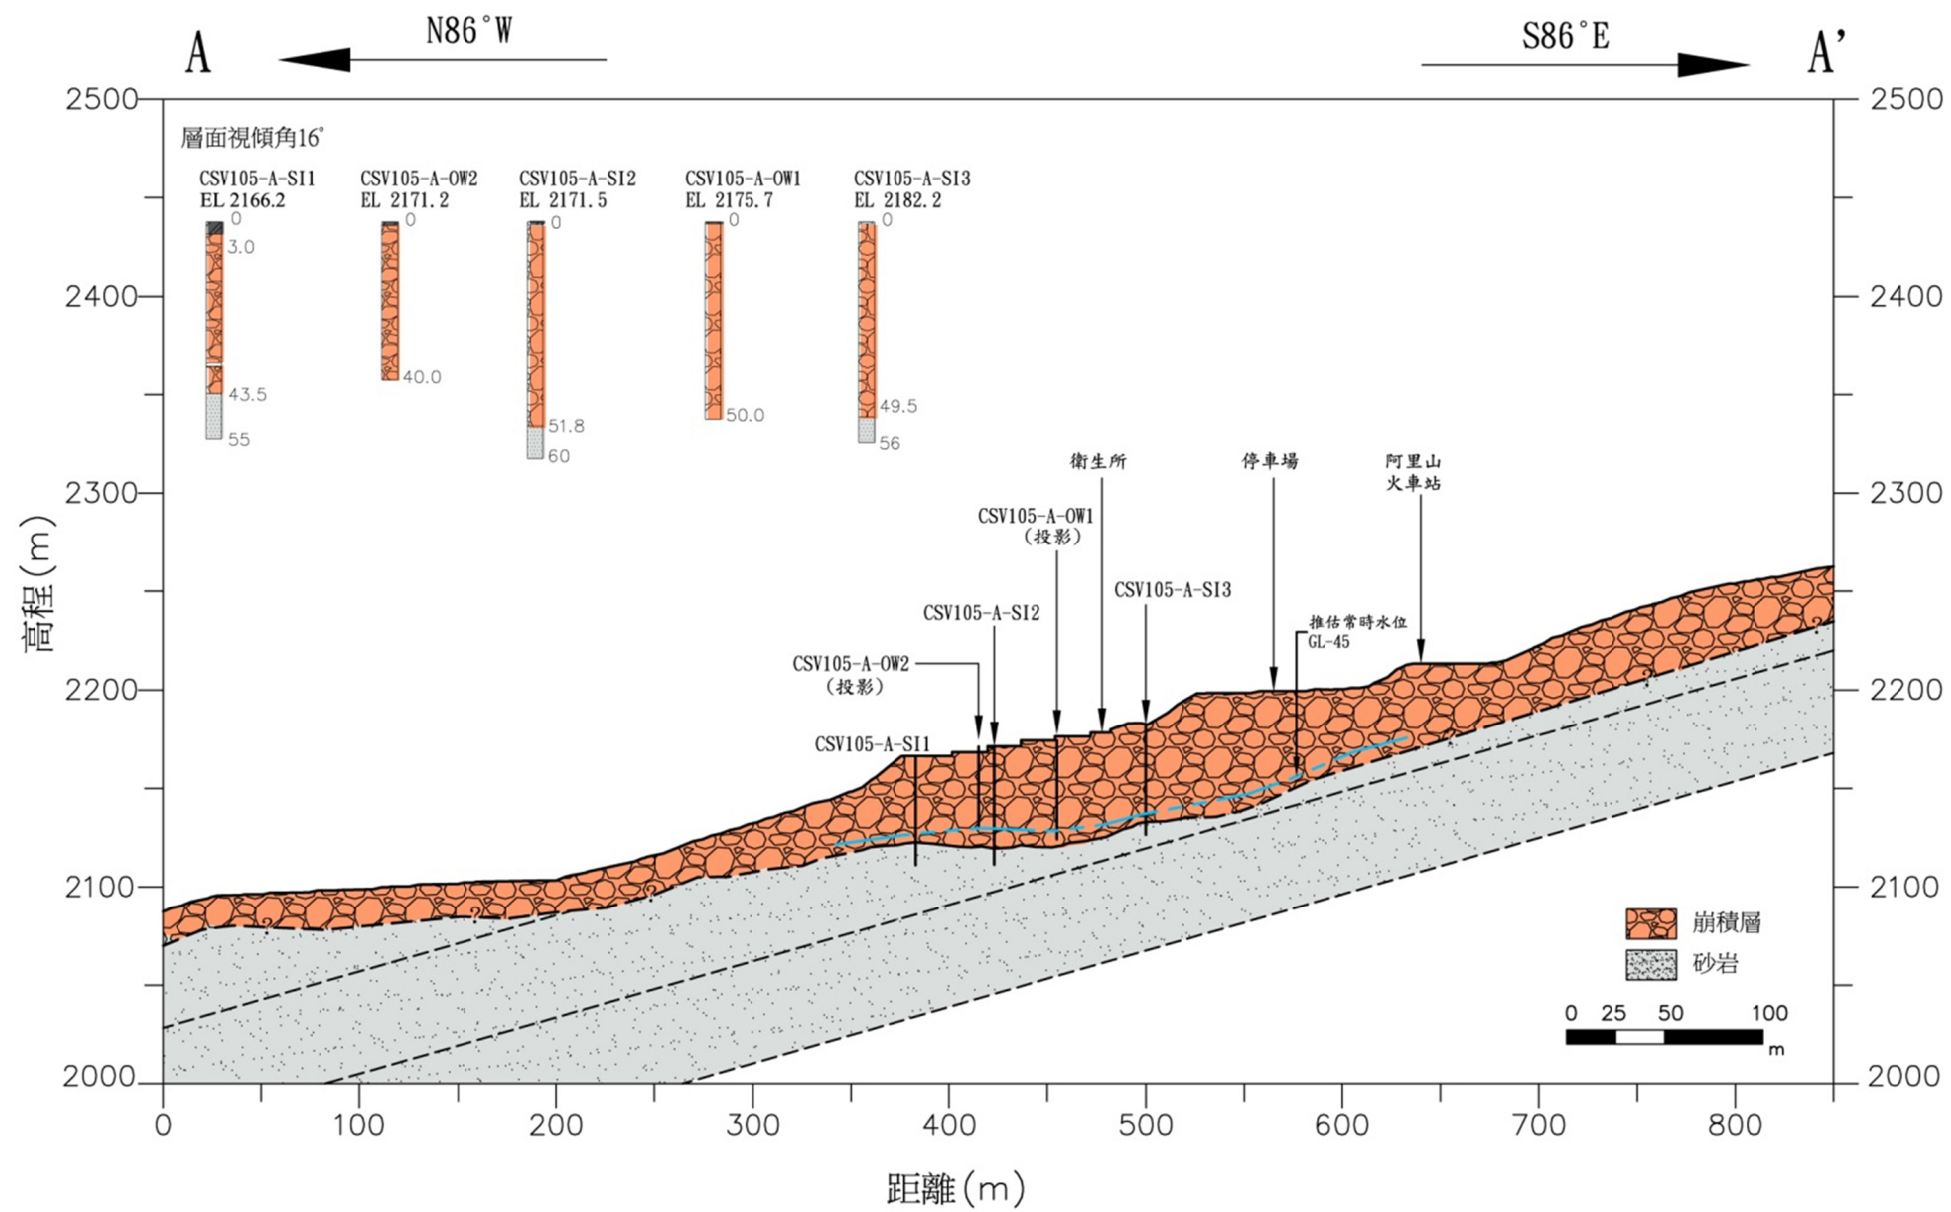
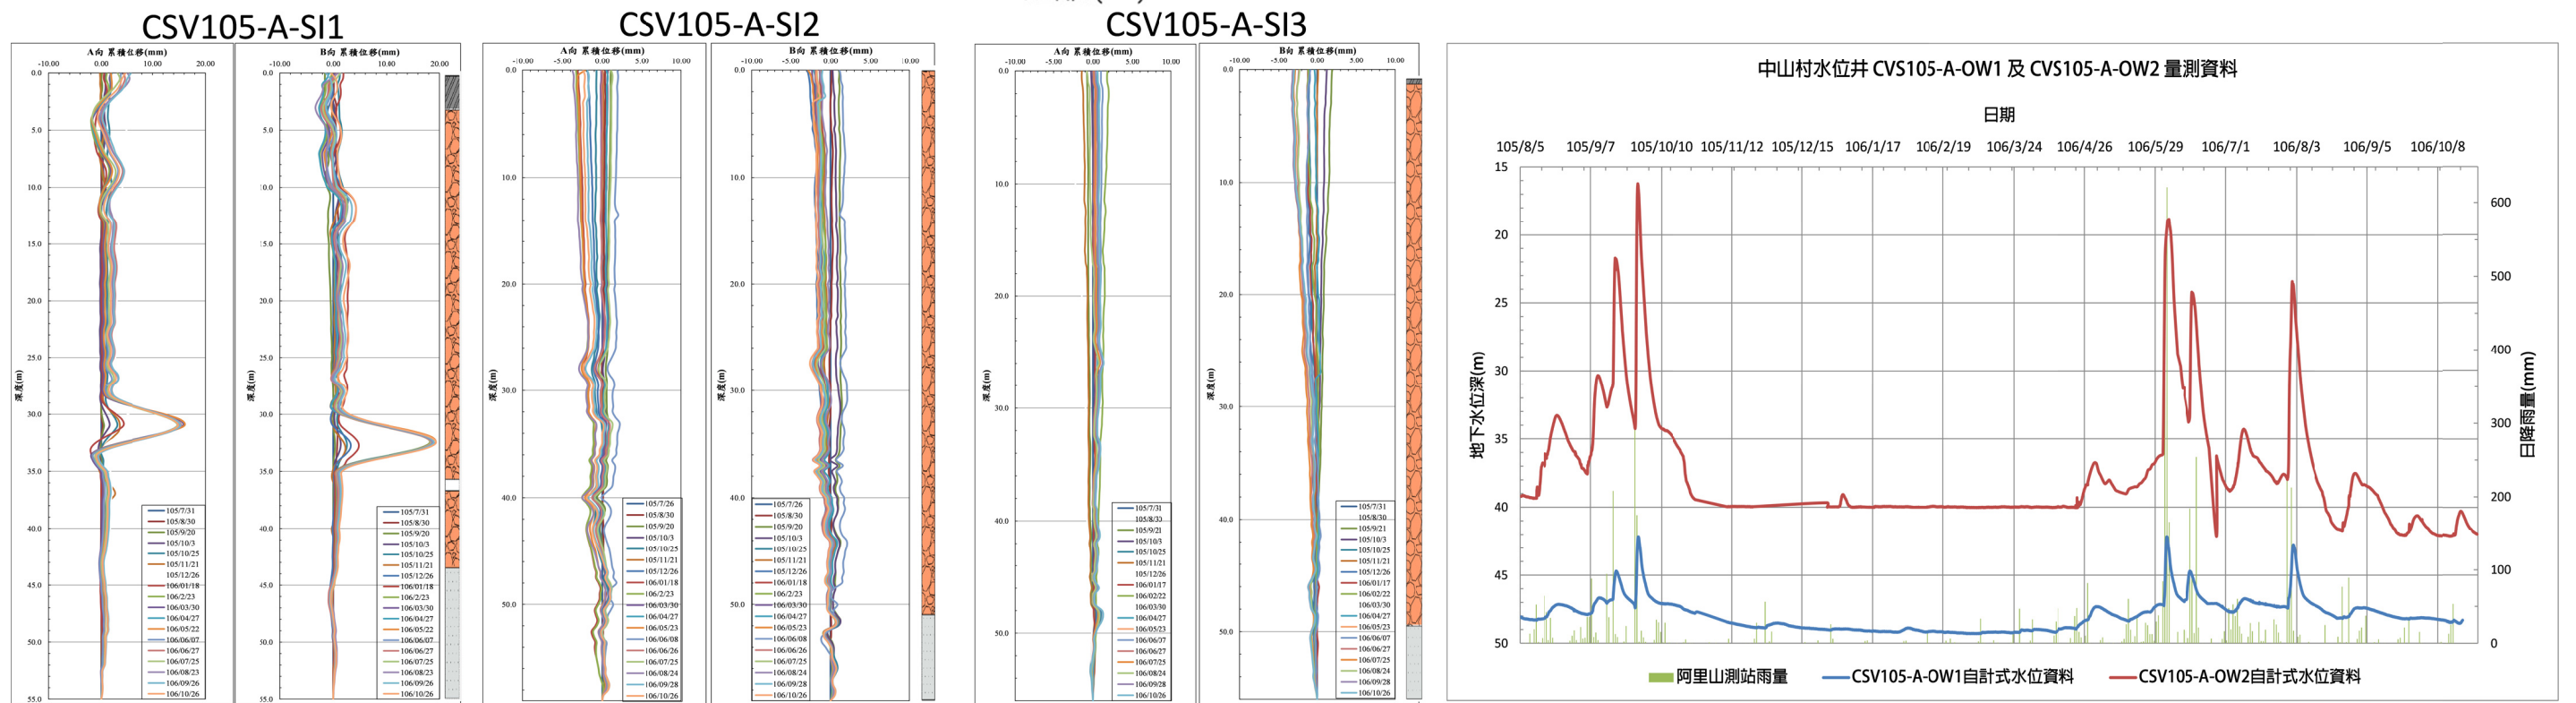
圖 3.22 中山村地質剖面 AA'

剖面 A-A' 垂直中山村坡面，層面視傾角為 16° 。鑽孔 CSV105-A-SI1 位於最下階平台，在地表下約 43.5m 處入岩，CSV105-A-SI2 位於第三階平台，在地表下約 51.85m 處入岩，CSV105-A-SI3 位於中山村入口聯外道路旁，在地下 49.45m 處入岩，岩性主要為灰色砂岩，CSV105-A-SI1 及 CSV105-A-SI2 偶有破碎帶出現，CSV105-A-SI3 入岩部分岩心較完整；CSV105-A-OW1 及 CSV105-A-OW2 為安裝水位井用，鑽深依據為可測得常時地下水位為標準，因此並未入岩，鑽深分別為 50m 及 40m，全孔為崩積層。中山村工區覆蓋層以崩積層為主，其主要組成為粉土、砂質粉土與大小不一之崩積岩塊。

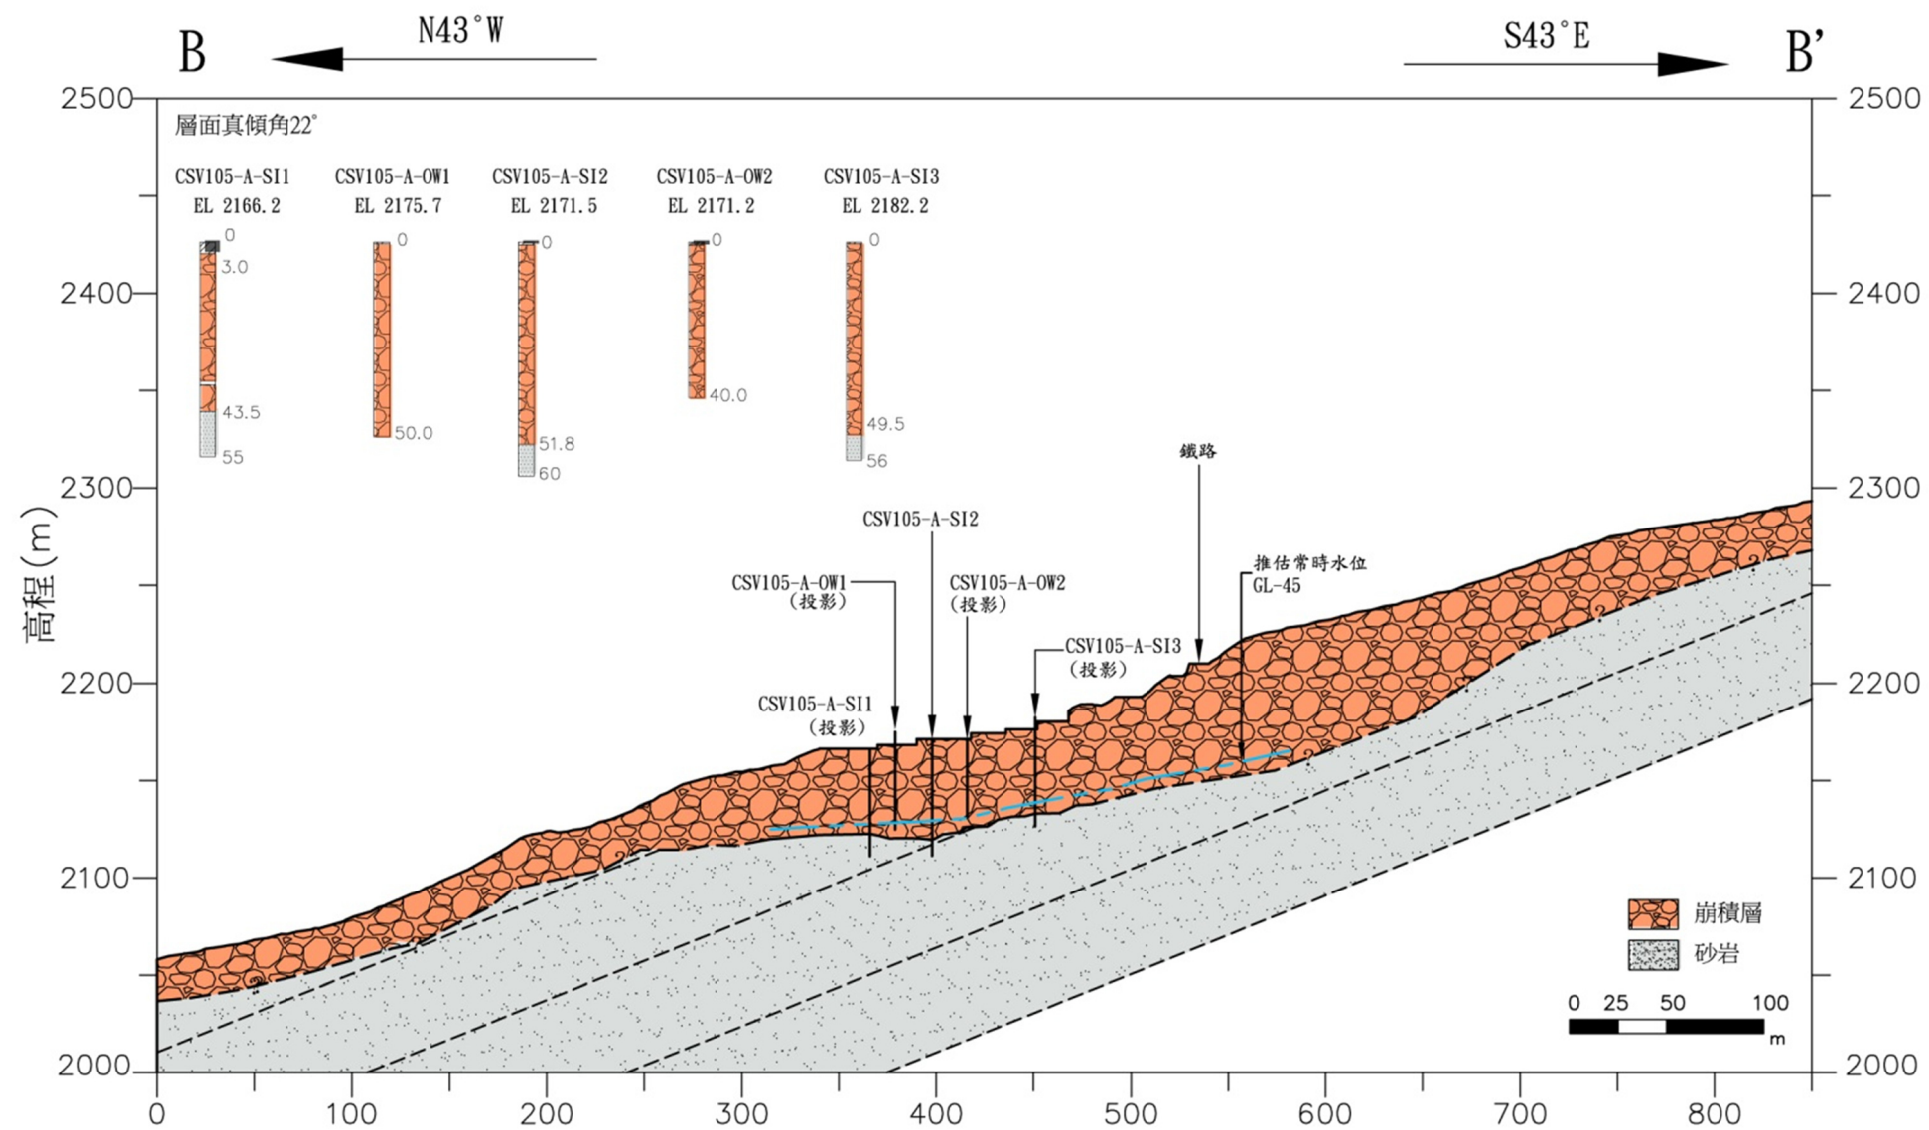
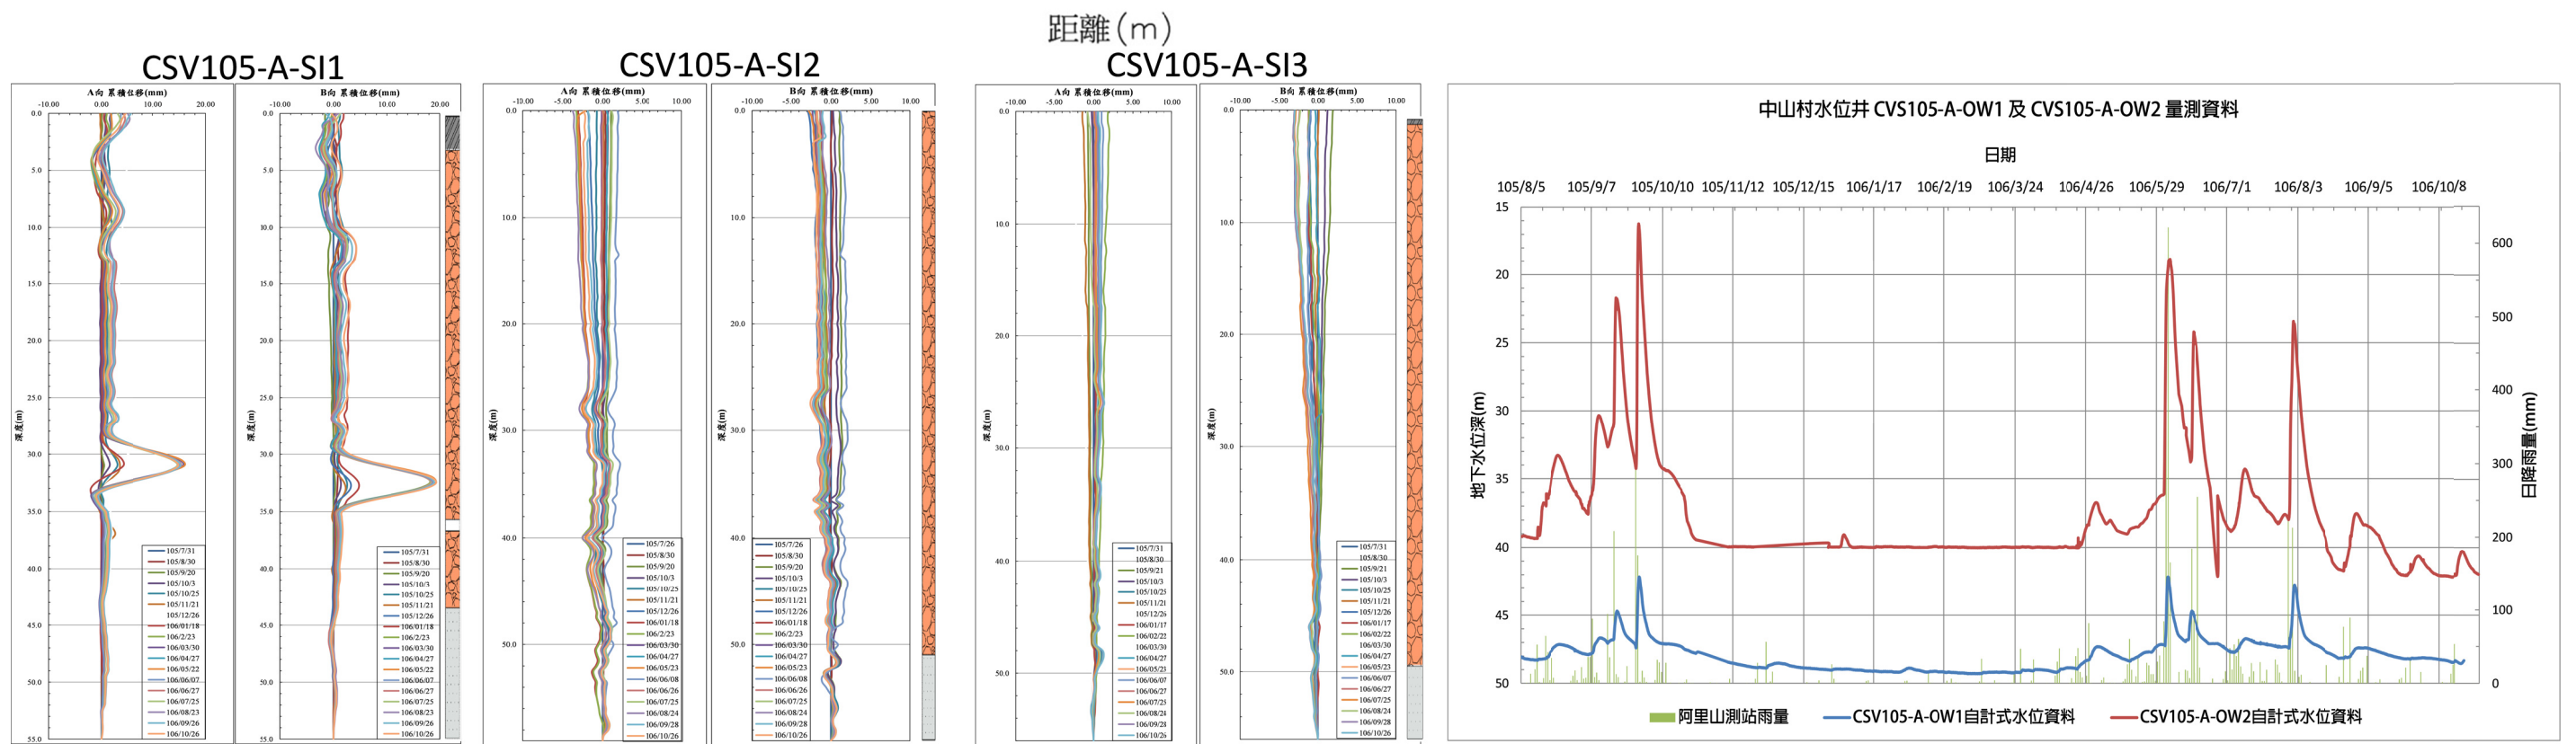
圖 3.23 中山村地質剖面 BB'

剖面 B-B' 垂直層面走向方向，層面真傾角為 22°。中山村工區覆蓋層由厚崩積層組成，厚度約在 45m~55m 左右，由鑽孔位置及高程推斷中山村位置之岩盤面較平緩，故舊崩積層可於此區域堆積。

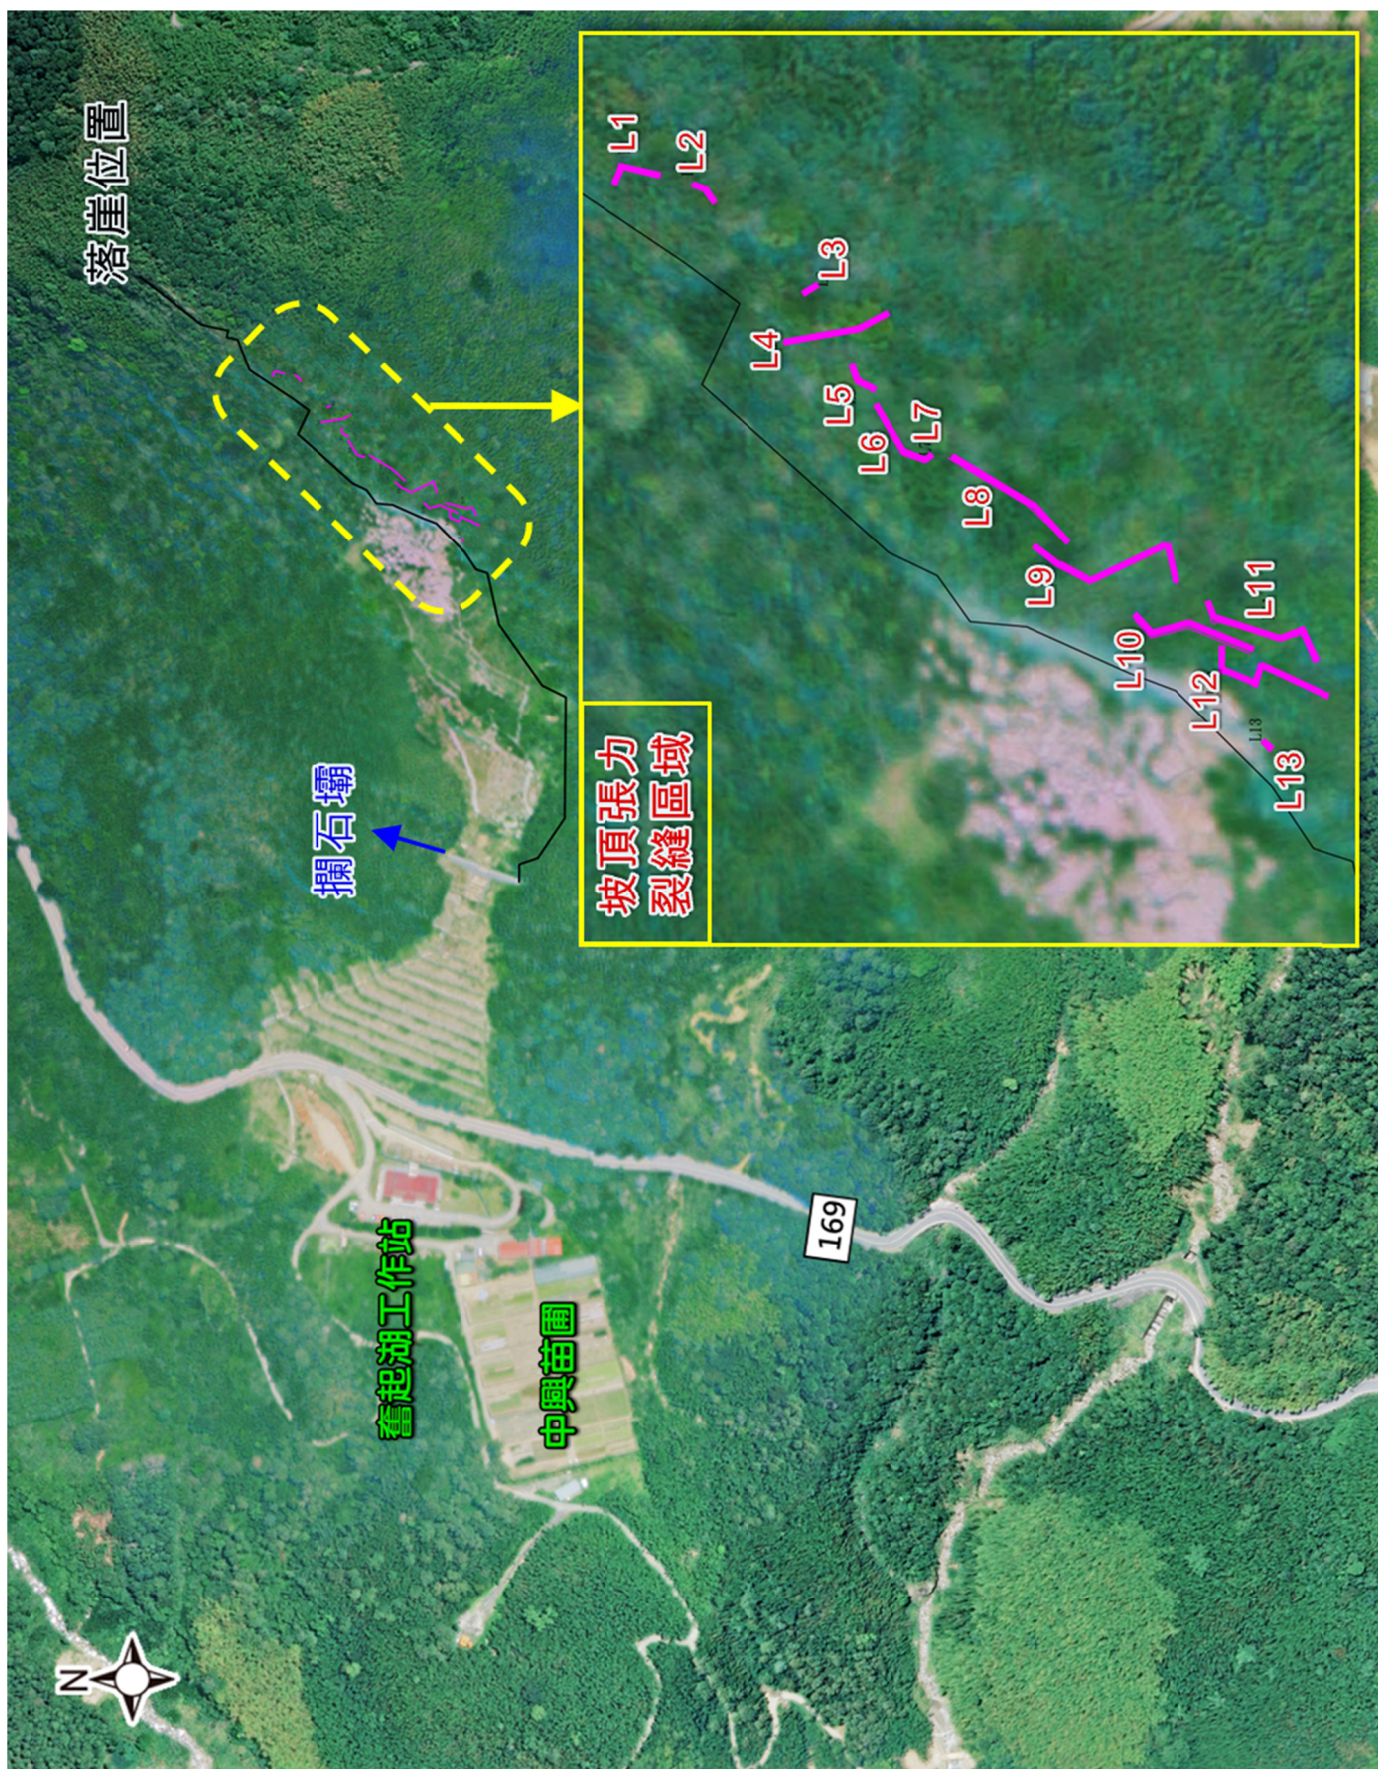
圖 3.25 奮起湖工作站坡頂裂縫位置圖

奮起湖工作站東北側邊坡為景點十八羅漢洞，十八羅漢洞為新生代造山運動、地殼變動所留下的遺跡，該區域形成多處天然地塹及洞窟，在靠近坡頂之厚砂岩層因側向解壓產生多處平行於落崖方向的張力裂縫，在莫拉克風災帶來超大雨量水壓作用下，造成側邊岩塊崩落。經現地調查發現，該區裂縫兩側皆為岩盤出露且裂縫尺寸不一，依照「嘉義處轄奮起湖等地區安全監測及預警系統評估建置」(民國 102 年 12 月)的調查，其裂縫長度自 1.73 公尺至 34.65 公尺，寬度自 11 公分至 20.5 公分，深度自 0.2 公尺至 4.9 公尺深，長短不一。將奮起湖工作站坡頂張力裂縫位置疊套至正射影像後如圖 3.25。針對此一裂縫區奮起湖工作站已於較具規模之裂縫位置，安裝 6 處簡易裂縫計(其位置如圖 3.26)進行監測，監測頻率目前為每月一次。由 101 年 1 月至 106 年 10 月的觀測結果可發現，坡頂張力裂縫並無明顯擴張情形，僅裂縫計-編號 1 於 105 年 3 月 1 日量測時有 0.3 公分的變異，其歷次量測資料及裂縫尺寸變位量請見圖 3.10。

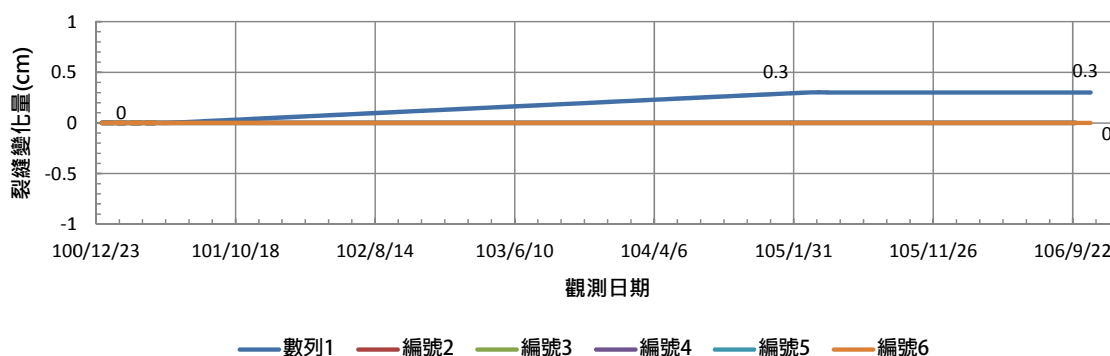
圖 3.26 奮起湖工作站坡頂裂縫觀測資料

<p>地點：阿區 148 林班 十八羅漢洞 座標：X219739 Y2598976 日期：106.10.30 裂縫寬度：68.3±0.5 公分</p> <p>編號：1</p>		<p>地點：阿區 148 林班 十八羅漢洞 座標：X219761 Y2599021 日期：106.10.30 裂縫寬度：66±0.5 公分</p> <p>編號：4</p>	
<p>地點：阿區 148 林班 十八羅漢洞 座標：X219741 Y2598979 日期：106.10.30 裂縫寬度：43.5±0.5 公分</p> <p>編號：2</p>		<p>地點：阿區 148 林班 十八羅漢洞 座標：X219759 Y2599006 日期：106.10.30 裂縫寬度：48±0.5 公分</p> <p>編號：5</p>	
<p>地點：阿區 148 林班 十八羅漢洞 座標：X219754 Y2598996 日期：106.10.30 裂縫寬度：60±0.5 公分</p> <p>編號：3</p>		<p>地點：阿區 148 林班 十八羅漢洞 座標：X219783 Y2599010 日期：106.10.30 裂縫寬度：138.5±0.5 公分</p> <p>編號：6</p>

監測結果：尚未發現異狀。
巡視員：[張術士劉啓同](#)

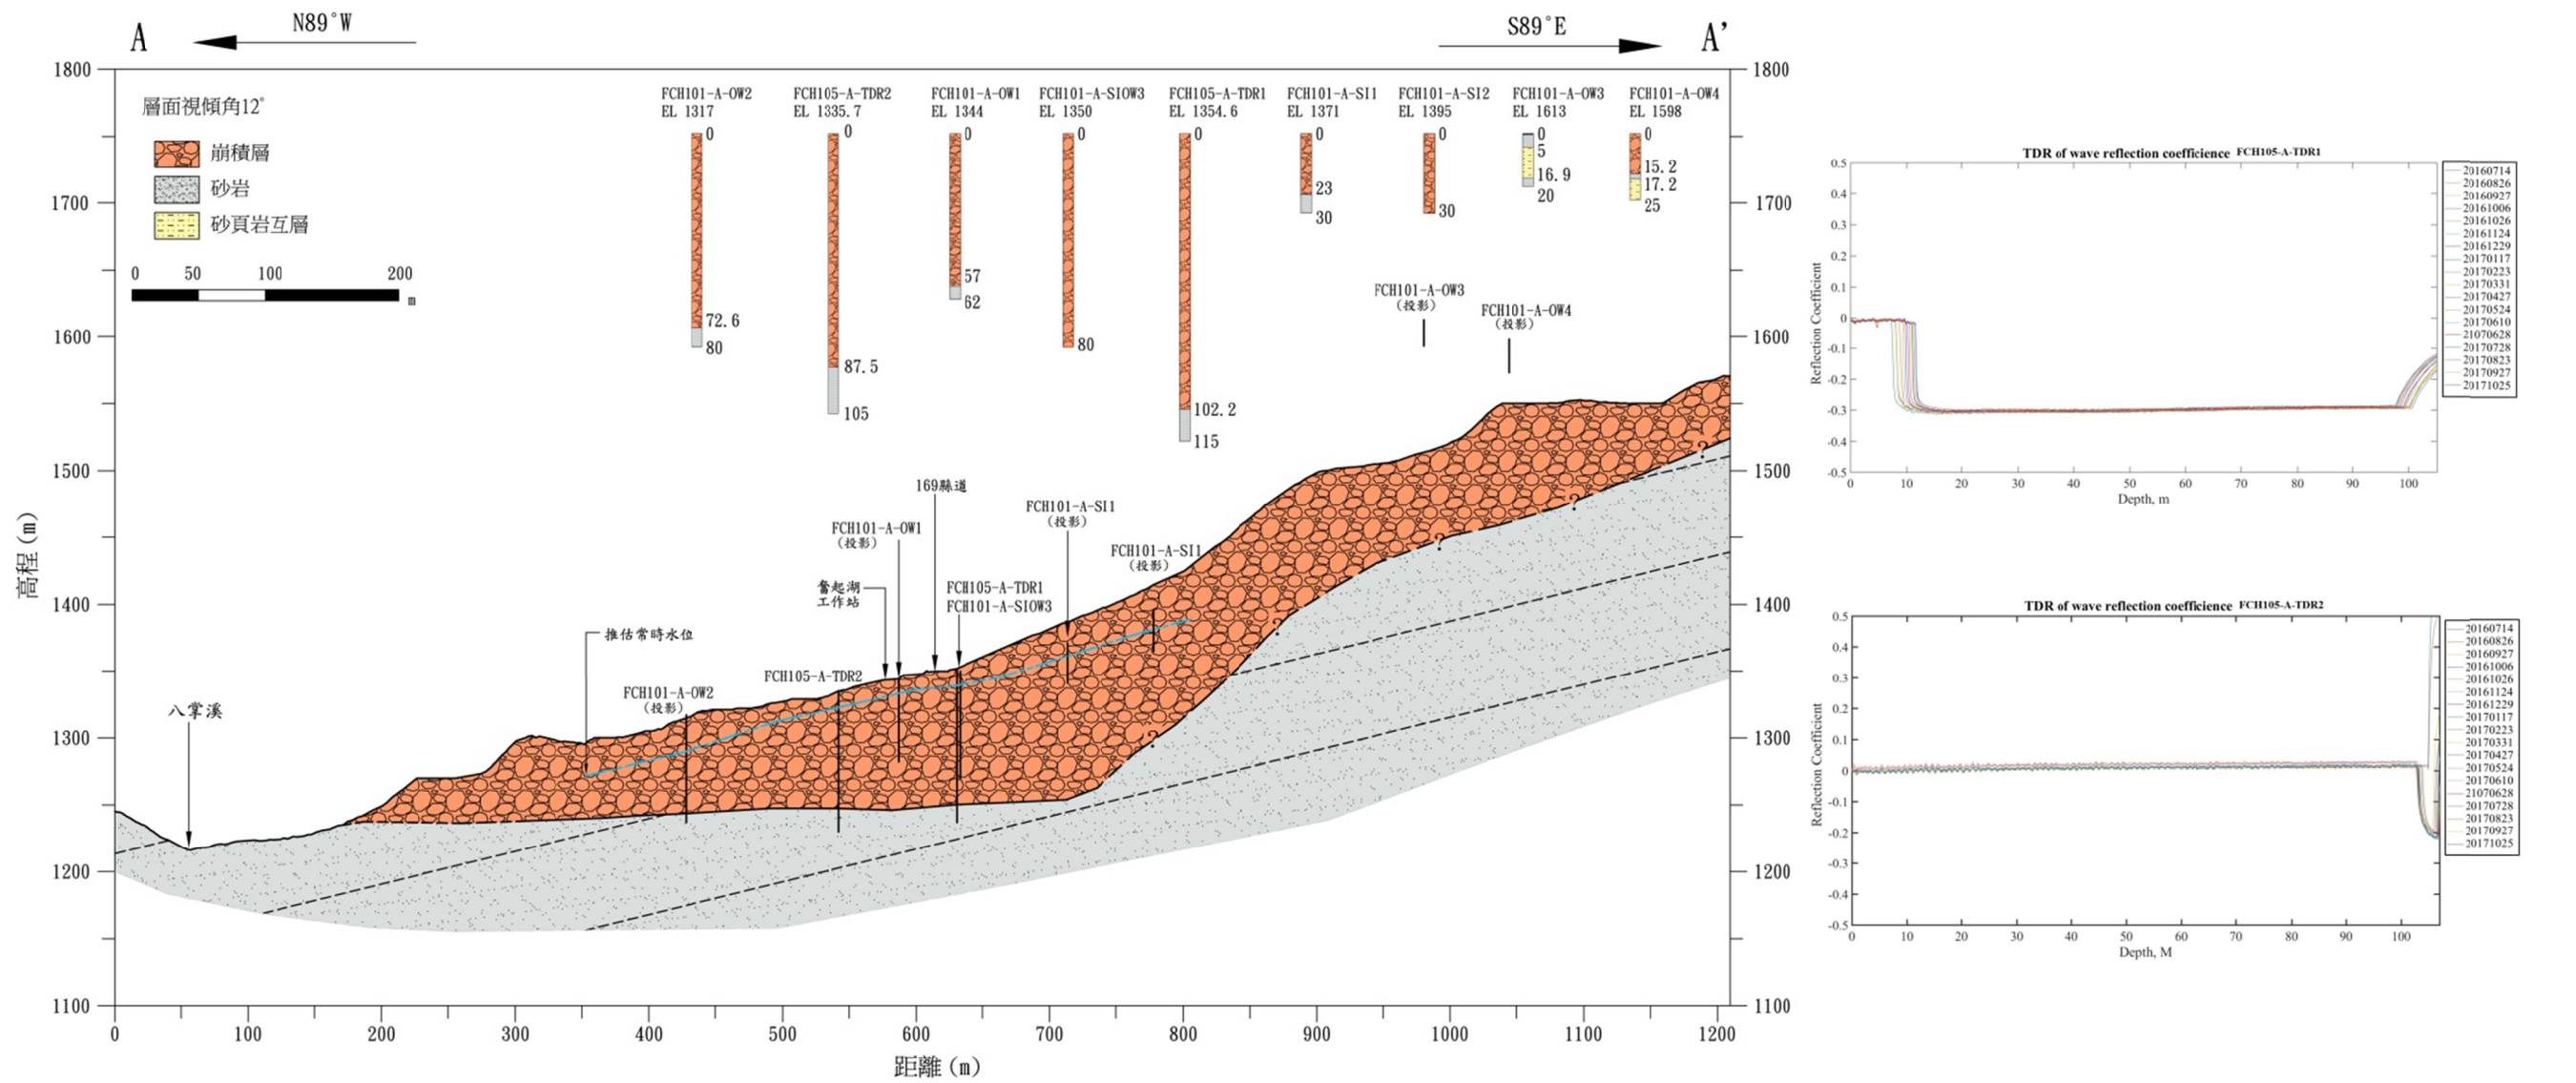
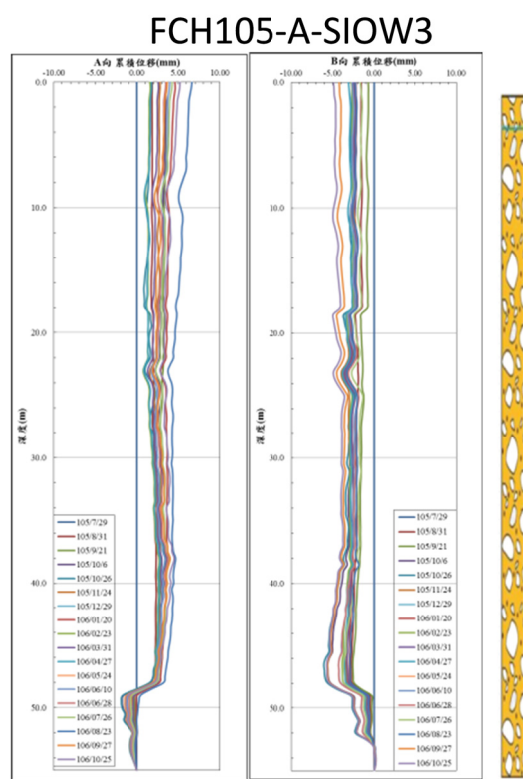
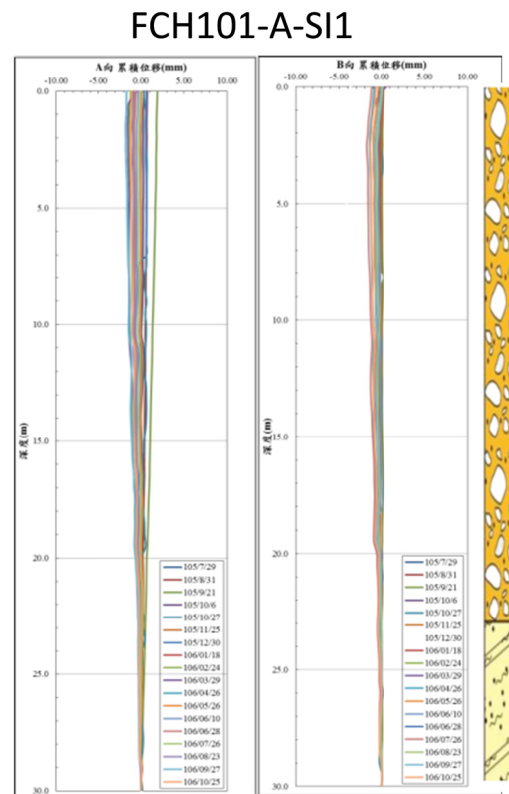
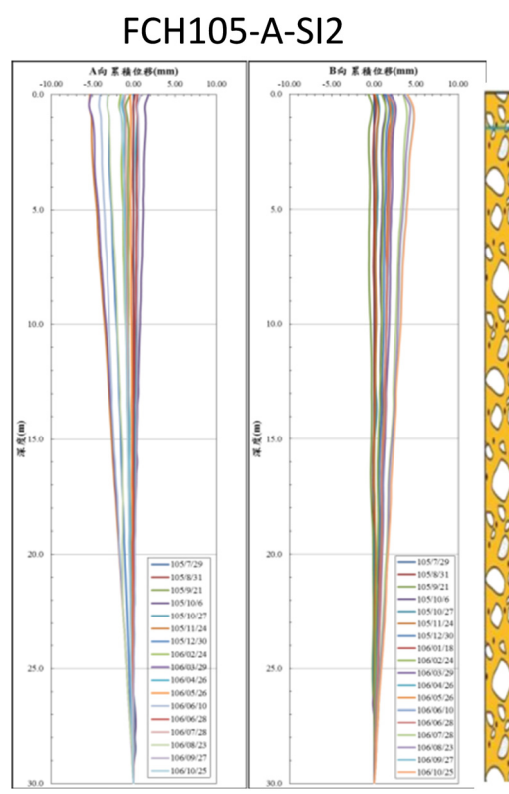
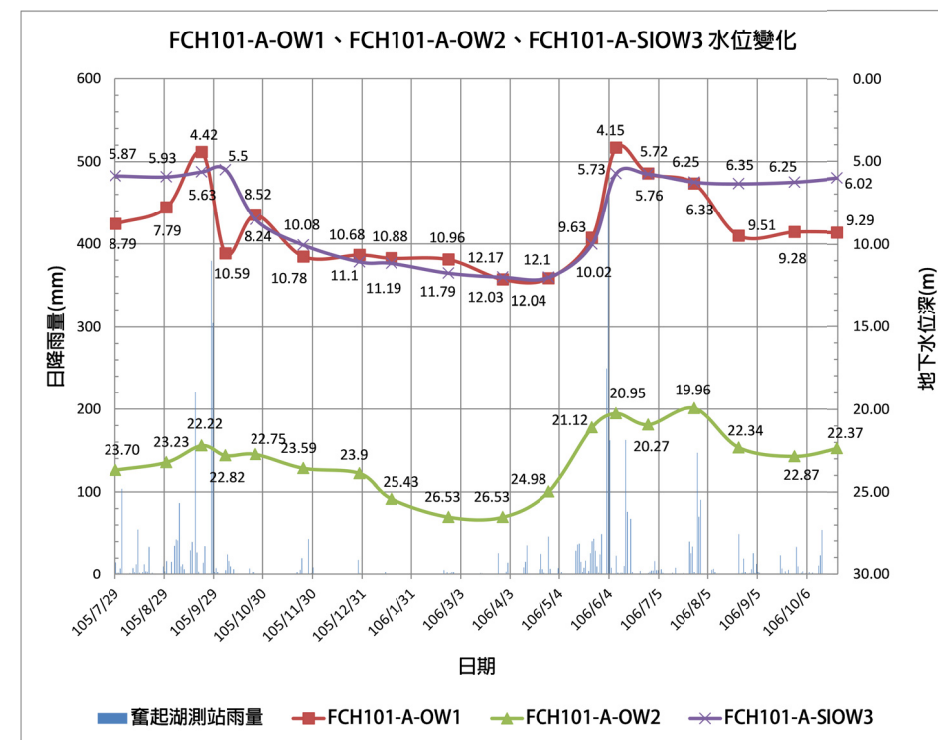
圖 3.32 奮起湖工作站地質剖面 AA'

剖面 A-A' 大約垂直於奮起湖工作站與中興苗圃所座落之坡面，層面視傾角為 12°。鑽孔 FCH105-A-TDR1 位於奮起湖工作站上邊坡，於深度 102.2m 處入岩，鑽孔 FCH105-A-TDR2 位於奮起湖工作站下邊坡，於深度 87.5m 處入岩，岩性主要為灰色砂岩，兩鑽孔入岩後皆有約有 7m~10m 之破碎帶，RQD 值極低。奮起湖工作站工區之覆蓋層為崩積層，其主要組成粉土質粘土與大小不一之崩積岩塊。

前期鑽孔 FCH101-A-OW2 位於中興苗圃下邊坡，於深度 72.6m 處入岩，岩性亦為灰色砂岩，局部破碎；將 FCH101-A-OW2 投影至剖面 A-A' 後可推斷奮起湖工作站位置岩盤面較平緩，故舊崩積層於此處堆積，造成此一區域崩積層達百米，可能為舊崩積層趾部，而剖面越往上邊坡方向，崩積層厚度越小，前期鑽孔 FCH101-A-OW3 位於坡頂處，於深度 0.5m 處即入岩。

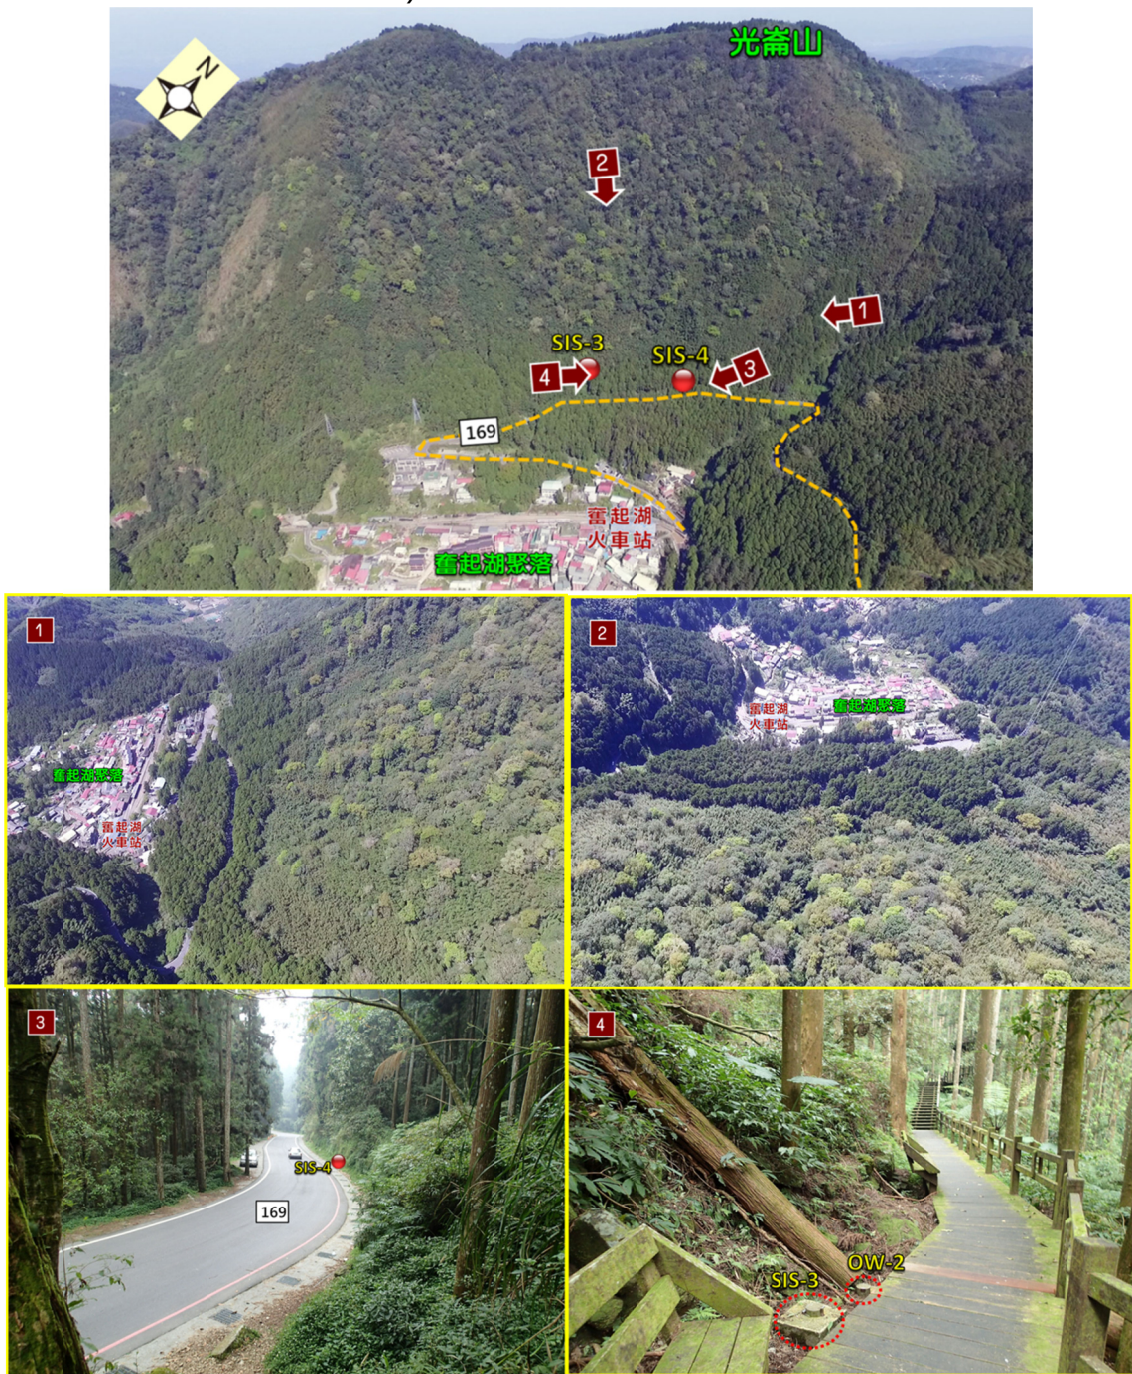
圖 3.34 光崙山現地勘查及空拍照片

光崙工座落於往東南方向傾斜之邊坡上，坡趾處緊臨奮起湖火車站及奮起湖聚落，前期監測顯示 169 縣道旁測傾管有異常變位，但現勘時觀察 169 縣道上邊坡側排水溝，尚未有明顯裂縫或沉陷等異狀。光崙山工區現勘以及空拍照片如圖 3.34 (拍攝日期:105 年 4 月 6 日)。

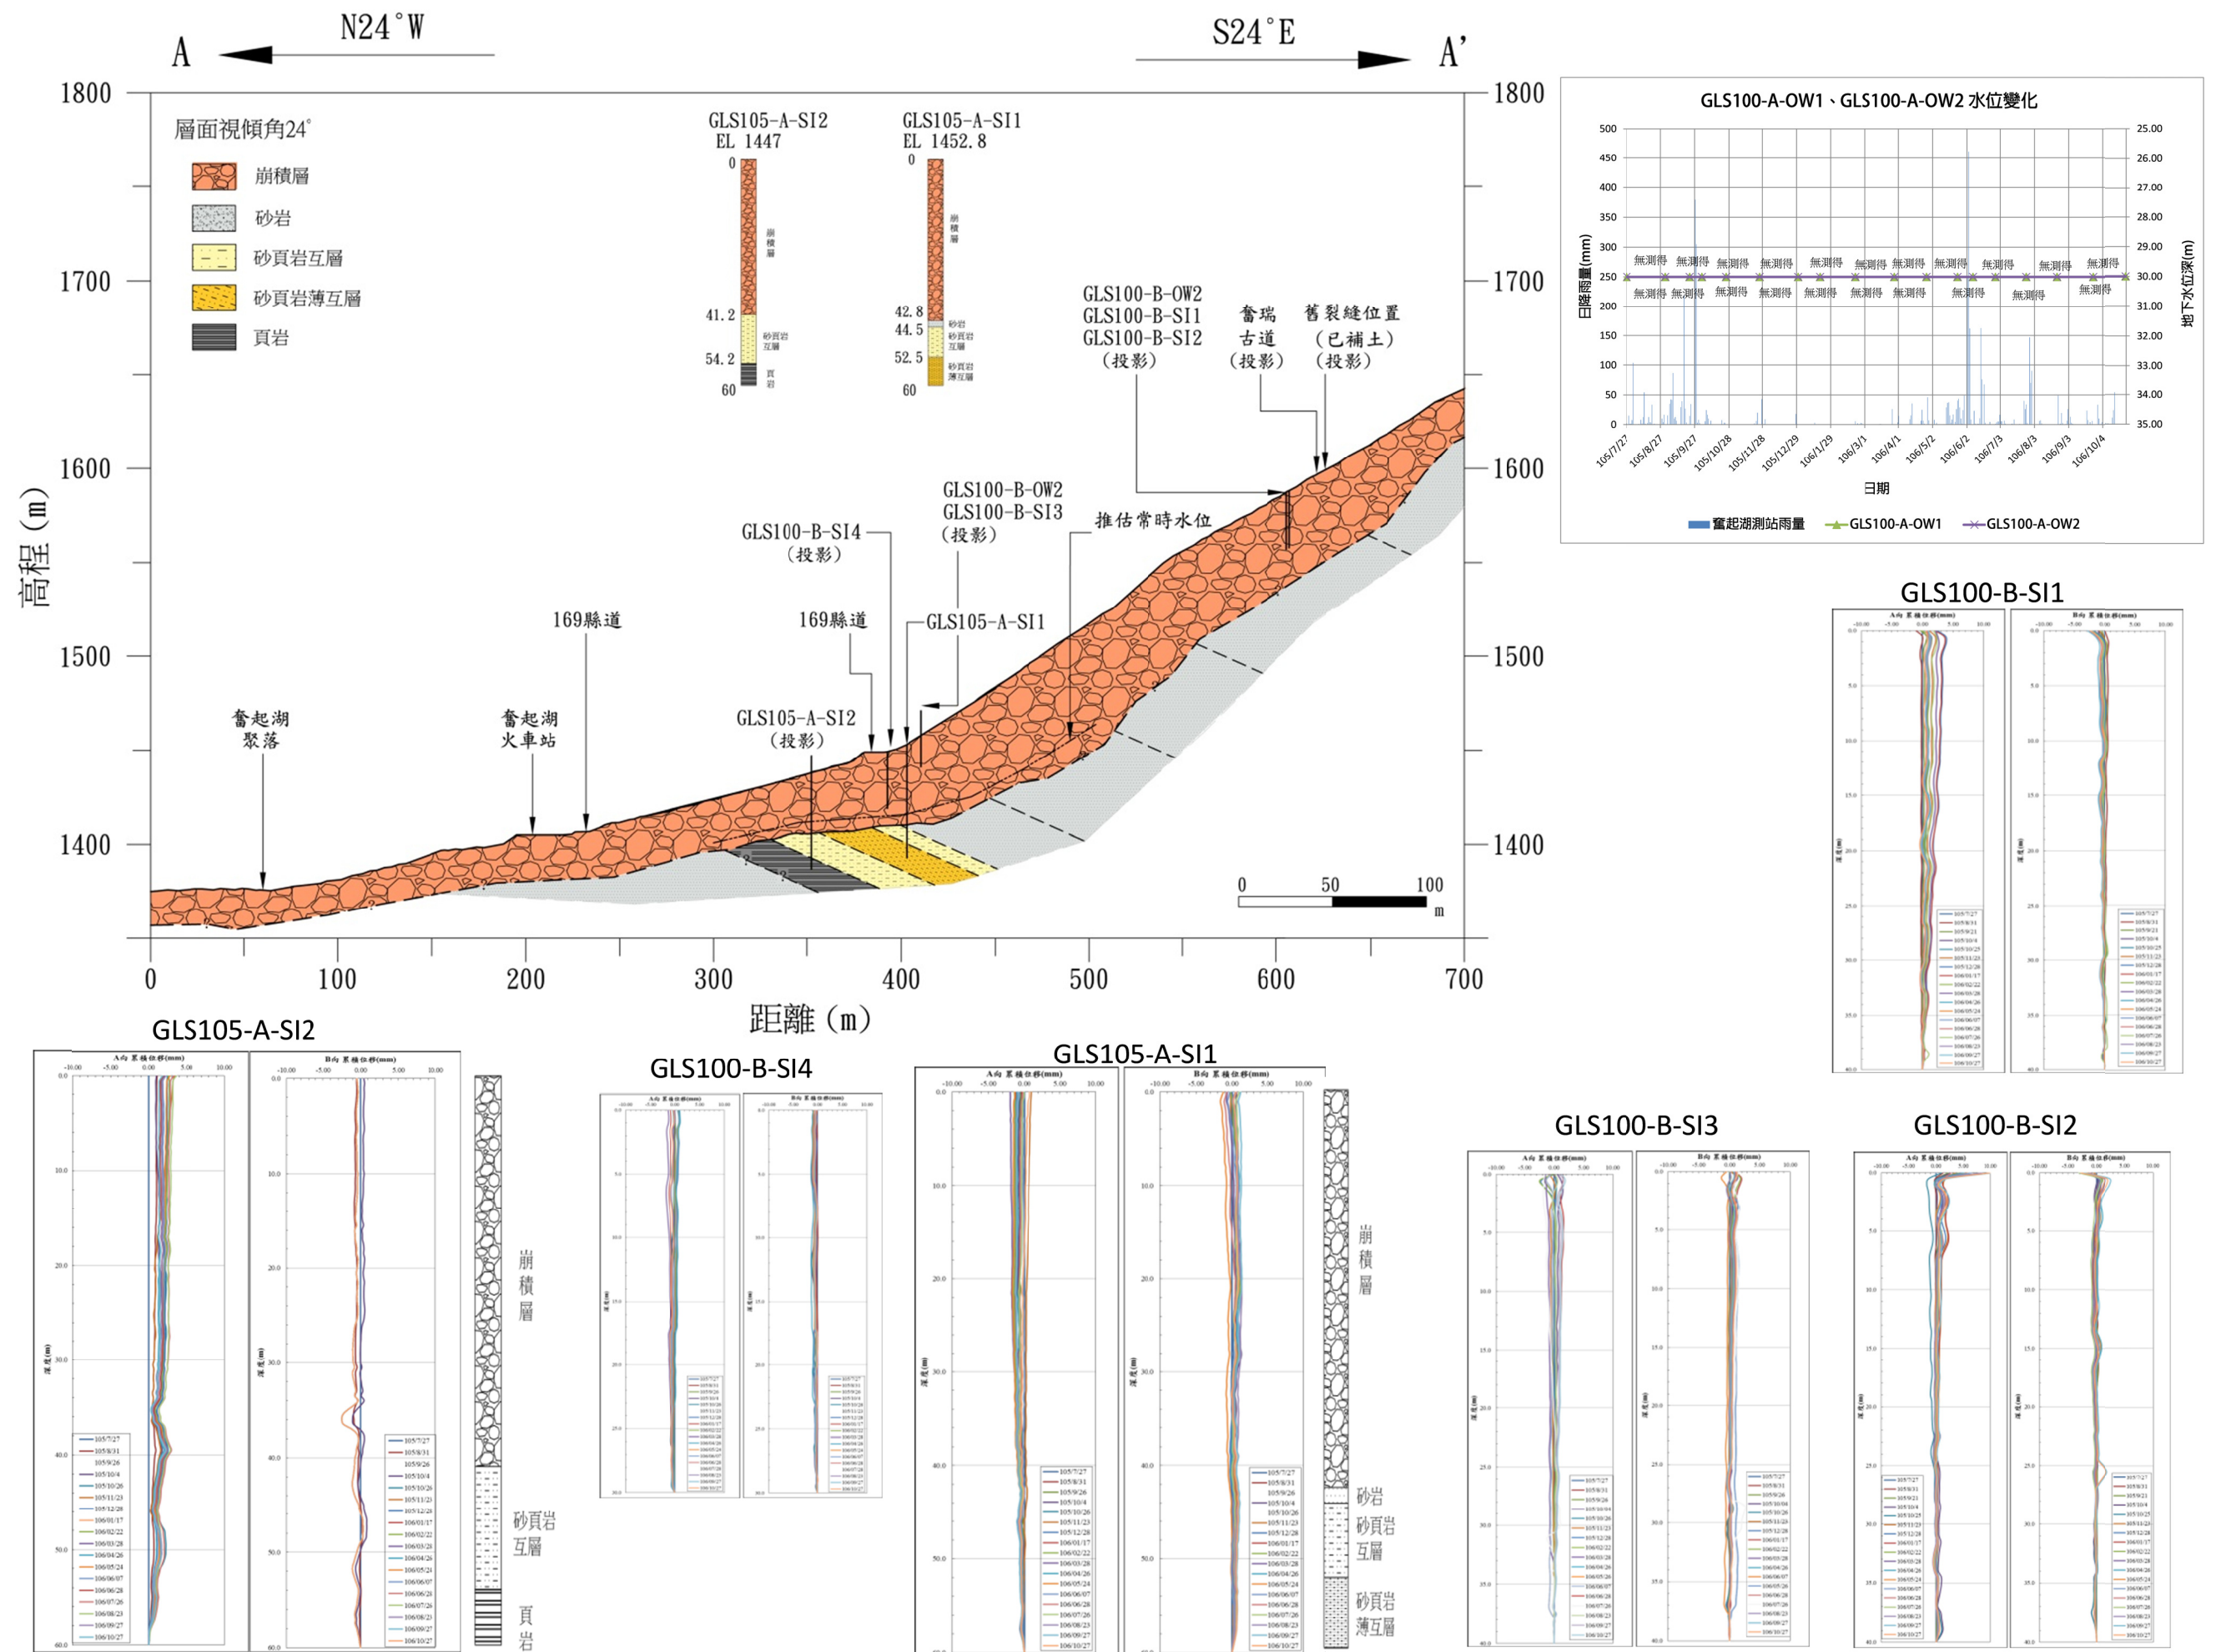
圖 3.40 光崙山工區地質剖面 A-A'

剖面 A-A' 垂直光崙山坡面走向，層面視傾角為 30° 。鑽孔 GLS105-A-SI1 位於 169 線道上邊坡，於深度 42.8m 處入岩，岩性主

要為灰色砂頁岩互層，局部破碎；鑽孔 GLS105-A-SI2 位於 169 線道下邊坡，於深度 41.2m 處入岩，岩性主要為灰色砂岩，局部破碎，RQD 值偏低。光崙山工區之覆蓋層為崩積層，其主要組成為砂質粉土與大小不一之崩積岩塊。

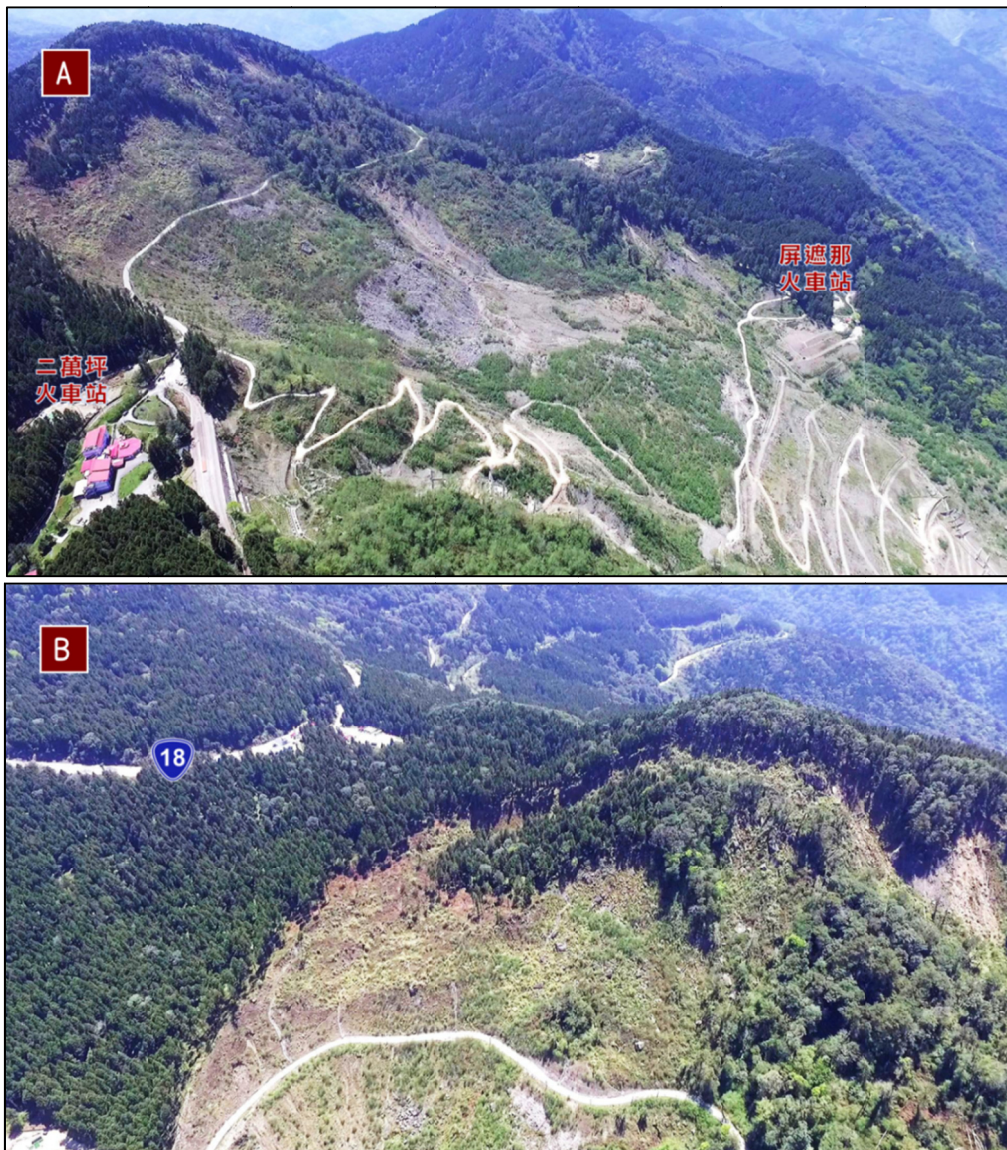
圖 3.42 二萬坪工區現地踏勘空拍照片(A) (B) (C)

二萬坪車站下邊坡於莫拉克颱風時崩塌，並造成路基流失、鐵軌懸空，現車站月台旁軌道平台下邊坡已施作擋土牆、基樁及地錨等，坡面並施作自由樑框護坡與縱橫向排水溝等整治，二萬坪崩塌區之空拍照片詳見圖 3.41 至圖 3.43。
