第三章 調查成果

3.3.1 祝山停機坪工區

3.3.2 阿里山中山村工區

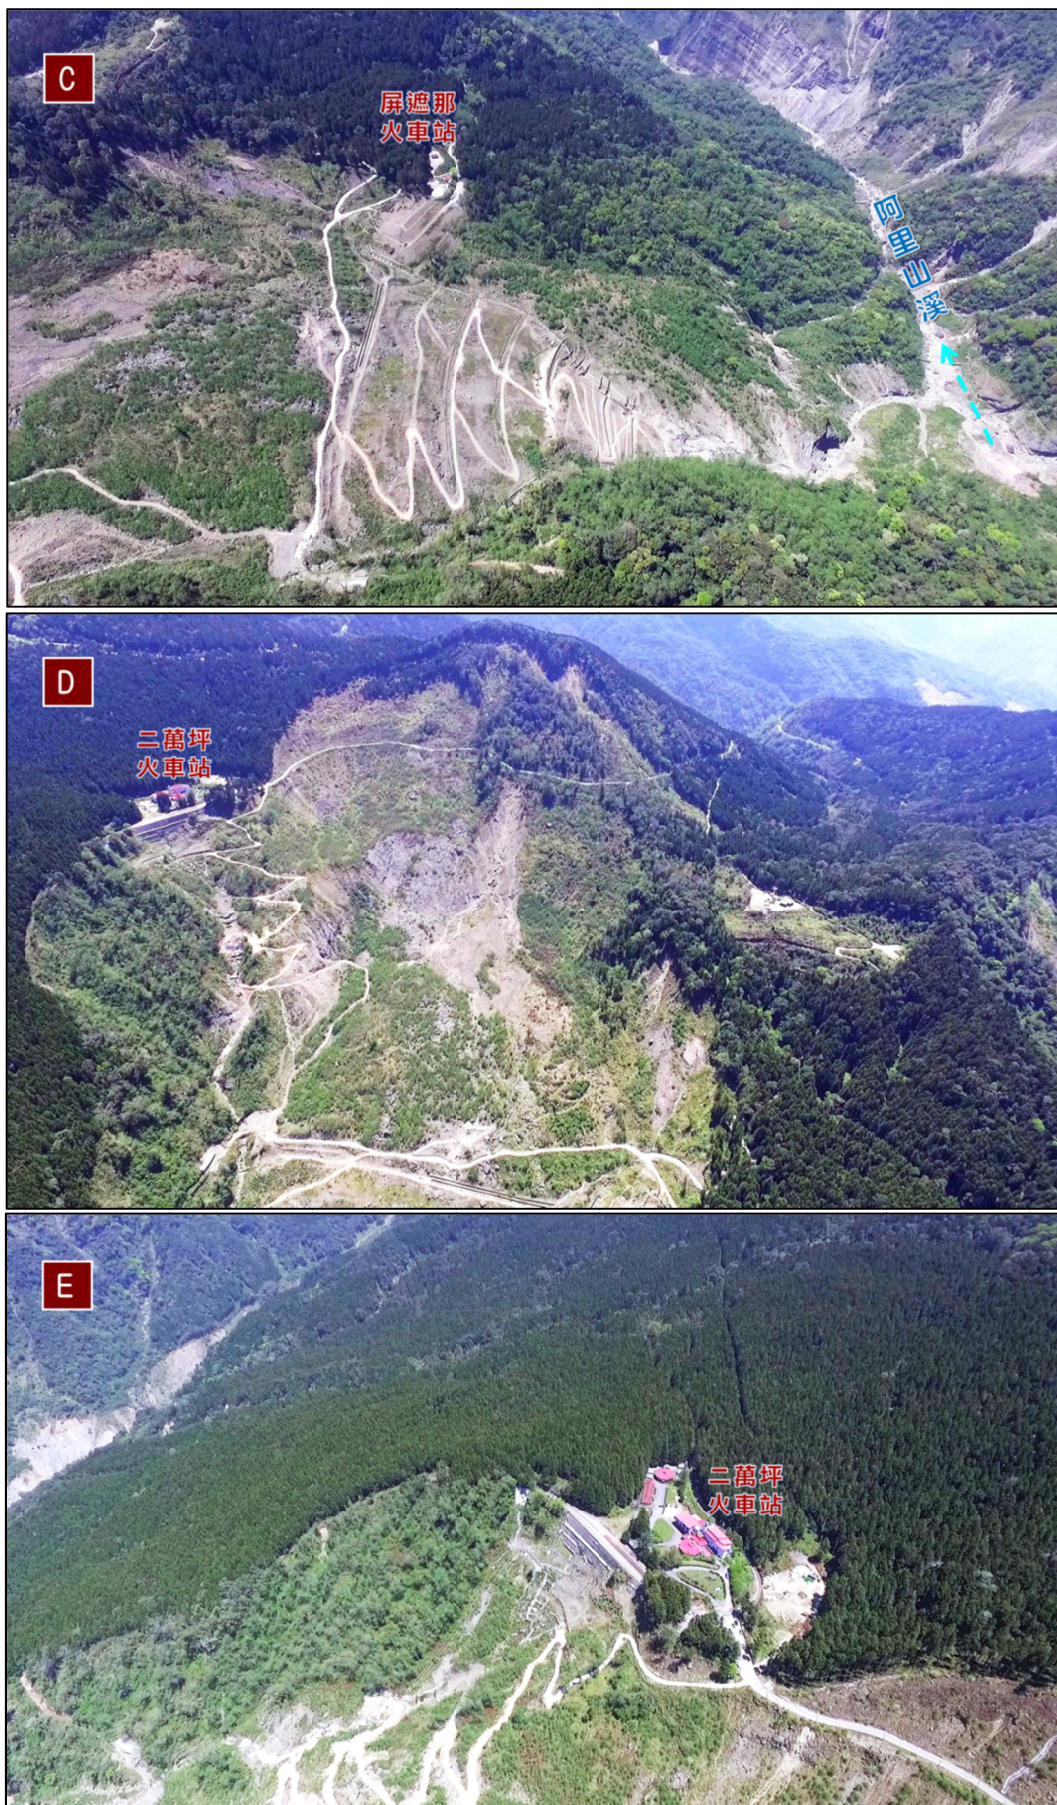
圖 3. 43 二萬坪工區現地踏勘空拍照片 (C) (D) (E)

二萬坪車站下邊坡於莫拉克颱風時崩塌，並造成路基流失、鐵軌懸空，現車站月台旁軌道平台下邊坡已施作擋土牆、基樁及地錨等，坡面並施作自由樑框護坡與縱橫向排水溝等整治，二萬坪崩塌區之空拍照片詳見圖 3.41 至圖 3.43。
