行政院農業委員會林務局嘉義林區管理處

阿里山森林遊樂區及奮起湖地區

安全監測及林道地錨檢測

成果報告

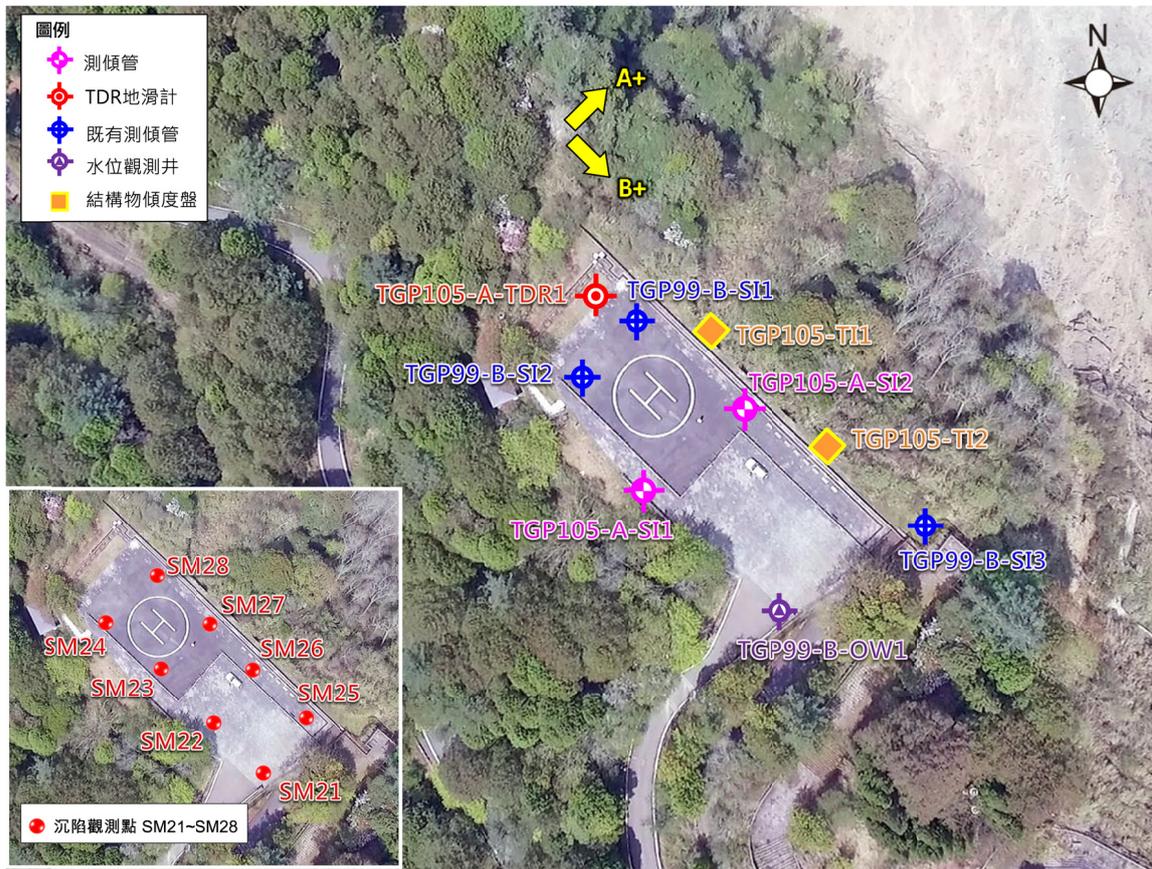
摘圖 1 祝山停機坪監測儀器配置圖

- (1) 依照航照判釋結果，影響停機坪安全最劇者為其東側下邊坡和社溪側大面積裸地之淺層山崩，其崩塌地型態為後退式崩塌，下方蝕溝的沖刷會引發上邊坡物質下滑，短期內雖暫無影響，若無有效護坡措施，長期對停機坪下邊坡基礎穩定性仍有不良影響。
- (2) 根據地質調查結果，停機坪工區覆蓋層為回填及風化層，岩層部分為局部破碎之砂岩與砂頁岩互層，其入岩深度約在 13.6m~18.7m，層面平均位態約為 N40°E/19°NW，Televiewer 孔內造影結果顯示，弱面平均位態約為 N65°W/63.6°NE。調查區域砂岩強度屬於弱岩至中強岩等級。
- (3) 由 105 年 7 月本計畫初始值量測起至 106 年 10 月止，祝山停機坪監測數據之最大累積位移速率皆未超過注意值 (5mm/月)，暫無出現異常變位，邊坡暫無立即滑移危險；99 年安裝之 3 處測傾管因回填料流失，導致數據趨勢無法解析，經比對後建議停止量測。

監測點編號	監測儀器項目	105 年~106 年監測狀態	後續建議
TGP105-A-SI1	測傾管	變位速率未達注意值(5mm/月)	汛期每個月量測一次，乾季每二個月量測一次，並於豪雨、地震等事件後視規模進行增測
TGP105-A-SI2	測傾管	變位速率未達注意值(5mm/月)	
TGP105-A-TDR1	TDR 地滑計	未出現明顯滑動面及變位量	
TGP105-TI1	傾度盤	傾斜量未達注意值(412 秒，1/500)	
TGP105-TI2	傾度盤	傾斜量未達注意值(412 秒，1/500)	
TGP99-B-OW1	水位井	常時水位約在地表下 18m，地下水水位隨雨量連動，升降約 1m (累積日雨量 622mm)	後續建議以自計式水位計進行監測
SM21~SM28	沉陷點	沉陷量未超出量測誤差值(10mm)	汛期每個月量測一次，乾季每二個月量測一次，並於豪雨、地震等事件後視規模進行增測
TGP99-B-SI1	測傾管	變位量較大且無明顯趨勢	停止量測
TGP99-B-SI2	測傾管		
TGP99-B-SI3	測傾管

- (4) 為防止和社溪長期向源侵蝕造成停機坪坡腳淘空，並提高地震情況時坡面抗滑力(邊坡穩定分析結果顯示停機坪邊坡於地震時 F.S.<1.2)，建議於停機坪東側以場鑄排樁進行整治，以期停機坪平台未來長期開放給公眾使用，工程經費約為 11,643,875 元，保全對象為停機坪平台及阿里山森林遊樂區內遊客。

- (5) 祝山停機坪工區因接近祝山車站，為遊客密集之景點，雖於本計畫監測期間暫無出現地層滑移跡象，仍建議下期持續進行定期監測與觀察，其監測頻率建議調整為汛期每個月量測一次，乾季時每二個月量測一次，並於豪雨、地震等事件後視規模進行增測。本工區下期建議採既有監測點位持續觀測，無建議新增監測項目。

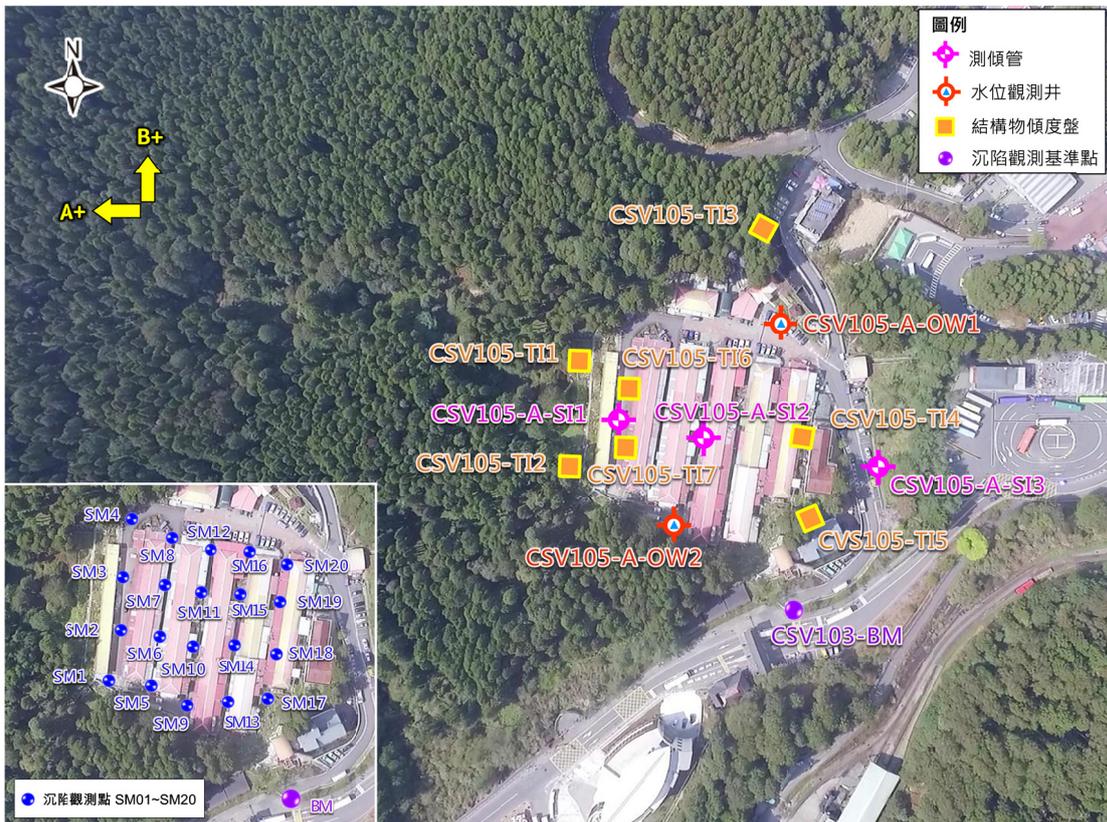
摘圖 2 中山村監測儀器配置圖

- (1) 根據鑽探及現場試驗結果，中山村工區覆蓋層為厚崩積層，崩積層厚度約達 50m，岩性為局部破碎之砂岩，其層面平均位態約為 N47°E/22°NW，深度 55m 之 Televierer 孔內造影結果顯示兩組弱面平均位態約為 N87°W/22°NE 及 N90°W/81°NE。調查區域內砂岩強度屬於弱岩至中強岩等級。
- (2) 由 105 年 7 月本計畫初始值量測起至 106 年 10 月止，測傾管監測數據未顯示深層滑動面出現，惟 CSV105-A-S11 靠近地表處出現擠壓沉陷的變位線型，與鄰近沉陷觀測點 SM1~SM4 趨勢相近，判定為工區內覆蓋厚崩積層(45m~55m)，地層材料疏鬆，且淺層回填時夯實不佳，造成工區內多處局部不均勻沉陷現象。

監測點編號	監測儀器項目	105 年~106 年監測狀態	後續建議
CSV105-A-SI1	測傾管	於地表下 32.5m 處出現 S 形變位曲線(管材擠壓所致)，向孔口累積變位量 5.6mm，地表有沉陷趨勢，無出現深層滑動面	一個月量測一次，並於豪雨、地震等事件後視規模進行增測
CSV105-A-SI2	測傾管	變位速率未達注意值(5mm/月)	
CSV105-A-SI3	測傾管	變位速率未達注意值(5mm/月)	
CSV105-A-OW1	水位井	常時水位約在地表下 49m，地下水位隨雨量連動升降約 6m(累積日雨量 622mm)	使用自計式水位計進行持續監測
CSV105-A-OW2	水位井	常時水位約在地表下 39m，地下水位隨雨量連動升降約 22m(累積日雨量 622mm)	使用自計式水位計進行持續監測
CSV105-TI1	傾度盤	傾斜量未達注意值(412 秒，1/500)	一個月量測一次，並於豪雨、地震等事件後視規模進行增測
CSV105-TI2	傾度盤	傾斜量未達注意值(412 秒，1/500)	一個月量測一次，並於

豪雨、地震等事件後視規模進行增測
CSV105-TI3	傾度盤	傾斜量未達注意值(412 秒, 1/500)	一個月量測一次, 並於豪雨、地震等事件後視規模進行增測
CSV105-TI4	傾度盤	傾斜量未達注意值(412 秒, 1/500)	一個月量測一次, 並於豪雨、地震等事件後視規模進行增測
CSV105-TI5	傾度盤	傾斜量未達注意值(412 秒, 1/500)	一個月量測一次, 並於豪雨、地震等事件後視規模進行增測
CSV106-TI6	傾度盤	傾斜量未達注意值(412 秒, 1/500)	一個月量測一次, 並於豪雨、地震等事件後視規模進行增測
CSV106-TI7	傾度盤	傾斜量未達注意值(412 秒, 1/500)	一個月量測一次, 並於豪雨、地震等事件後視規模進行增測
SM1~SM4	沉陷點	沉陷 17mm~19mm, 已接近注意值(20mm), 有局部沉陷趨勢	一個月量測一次, 並於豪雨、地震等事件後視規模進行增測
SM5~SM8	沉陷點	沉陷 16mm~19mm, 已接近注意值(20mm), 有局部沉陷趨勢	
SM9~SM12	沉陷點	沉陷 4mm~15mm, 超出量測誤差(10mm)	
SM13~SM16	沉陷點	沉陷量未超出量測誤差值(10mm)	
SM17~SM20	沉陷點	沉陷量未超出量測誤差值(10mm)

- (4) 中山村工區因人口密集，保全對象明確，建議下期持續進行定期監測與觀察，其監測頻率建議為一個月一次，並於颱風、豪雨及地震後視事件規模進行額外增測。本工區下期建議除了既有監測點位持續觀測外，建議新增沉陷釘 6 處。
- (5) 另建議下期辦理透地雷達調查及現況地形測量，作為後續補強設計、地盤改良或原地重建評估使用。

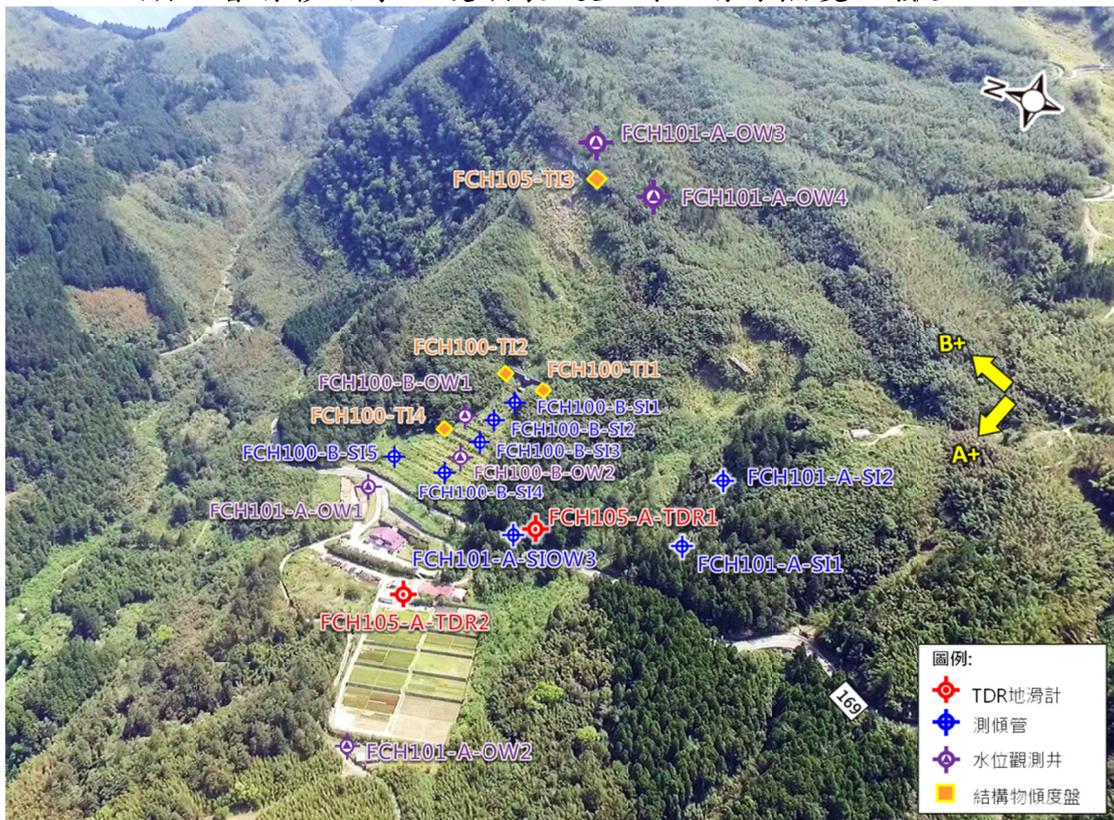
摘圖 3 奮起湖工作站監測儀器配置圖

- (1) 依照航照判釋結果顯示，奮起湖工作站及中興苗圃之位置距溪谷較遠，尚不至於受到八掌溪溪谷向源侵蝕作用及淺層崩塌之威脅，下邊坡安全無虞，該工區直接危險來源應為坡頂張力裂縫區域。
- (2) 根據鑽探及現場試驗結果，奮起湖工作站工區覆蓋層為厚崩積層，崩積層厚度可達 90m~100m，崩積層下為砂岩，於岩土交界面有約 8m~10m 風化破碎帶，此工區層面平均位態約為 N27°W/20°SW。調查區內砂岩強度屬於中強岩至強岩等級。
- (3) 奮起湖工作站監測數據顯示 105 年~106 年 10 月暫無出現明顯地層滑移跡象，坡頂裂縫監測目前亦無變化發生。

監測點編號	監測儀器項目	監測狀態	後續建議
FCH101-A-OW1	水位井	常時水位約在地表下 10m，地下水位隨雨量連動升降約 6m (累積日雨量 461mm)	後續建議以自計式水位計進行監測
FCH101-A-OW2	水位井	常時水位約在地表下 10m，地下水位隨雨量連動升降約 5.5m (累積日雨量 461mm)	後續建議以自計式水位計進行監測
FCH101-A-SIOW3	測傾管/ 水位井	1. 變位速率未達注意值(5mm/月) 2. 常時水位約在地表下 10m，地下水位隨雨量連動升降約 5.6m (累積日雨量 461mm)	停止量測測傾管，後續建議改以自計式水位計進行量測水位變化
FCH101-A-SI1	測傾管	變位速率未達注意值(5mm/月)	一個月量測一次，並於豪雨、地震等事件後視規模進行增測
FCH101-A-SI2	測傾管	變位速率未達注意值(5mm/月)	一個月量測一次，並於豪雨、地震等事件後視規模進行增測
FCH101-A-OW3	水位井	未測得水位	後續建議以自計式水位計進行監測
FCH101-A-OW4	水位井	未測得水位	後續建議以自計式水位計進行監測
FCH105-TI3	傾度盤	傾斜量未達注意值(412 秒，1/500)	一個月量測一次，並於豪雨、地震等事件後視規模進行增測
FCH105-A-TDR1	TDR 地滑計	未出現明顯滑動面及變位量	一個月量測一次，並於豪雨、地震等事件後視規模進行增測
FCH105-A-TDR2	TDR 地滑計	未出現明顯滑動面及變位量	一個月量測一次，並於豪雨、地震等事件後視規模進行增測

監測點編號	監測儀器項目	監測狀態	後續建議
FCH100-B-SI5	測傾管	變位速率未達注意值(5mm/月)	汛期每個月量測一次，乾季每二個月量測一次，並於豪雨、地震等事件後視規模進行增測
FCH100-B-SI4	測傾管	變位速率未達注意值(5mm/月)	
FCH100-B-OW2	水位井	常時水位約在地表下 11m，地下水位隨雨量連動升降約 3m (累積日雨量 379mm)	後續建議以自計式水位計進行監測
FCH100-B-SI3	測傾管	變位速率未達注意值(5mm/月)	汛期每個月量測一次，乾季每二個月量測一次，並於豪雨、地震等事件後視規模進行增測
N7	沉陷點	沉陷量未超出量測誤差值(10mm)	
N8	沉陷點	沉陷量未超出量測誤差值(10mm)	
N9	沉陷點	沉陷量未超出量測誤差值(10mm)	
FCH100-TI4	傾度盤	傾斜量未達注意值(412 秒，1/500)	
N10	沉陷點	沉陷量未超出量測誤差值(10mm)	
N11	沉陷點	沉陷量未超出量測誤差值(10mm)	
N12	沉陷點	沉陷量未超出量測誤差值(10mm)	後續建議以自計式水位計進行監測
N13	沉陷點	沉陷量未超出量測誤差值(10mm)	
FCH100-B-OW1	水位井	常時水位約在地表下 16m，地下水位隨雨量連動升降約 3.5m (累積日雨量 461mm)	後續建議以自計式水位計進行監測
FCH100-B-SI2	測傾管	變位速率未達注意值(5mm/月)	汛期每個月量測一次，乾季每二個月量測一次，並於豪雨、地震等事件後視規模進行增測
FCH100-B-SI1	測傾管	變位速率未達注意值(5mm/月)	
FCH100-TI1	傾度盤	傾斜量未達注意值(412 秒，1/500)	
FCH100-TI2	傾度盤	傾斜量未達注意值(412 秒，1/500)

(4) 奮起湖工作站及 169 縣道上邊坡於極端暴雨情況下，邊坡穩定安全係數未達水保技術規範之要求(F.S.<1.1)，建議採用地下集水井及水平集水管等工程手段降低奮起湖工作站周邊地下水位，以提高暴雨時上邊坡穩定性，並於上邊坡坡頂進行裂縫填補及截排水工作。

- (5) 建議奮起湖工作站下期持續辦理定期監測工作，奮起湖工作站周邊之監測點位因十分鄰近工作站及道路，保全對象明確，建議監測頻率為一個月一次，並於颱風、豪雨及地震後視事件規模進行額外增測(如摘要 5)；工作站後方平台上之監測點位自 100 年整治工作完成後至今，無出現異常變位，且測傾管變位及沉陷等監測數據已漸趨穩定，建議下期監測頻率汛期每個月量測一次，乾季每二個月量測一次，並於豪雨、地震等事件後視規模進行增測(如摘要 6)。本工區下期建議採既有監測點位持續觀測，無建議新增監測項目。

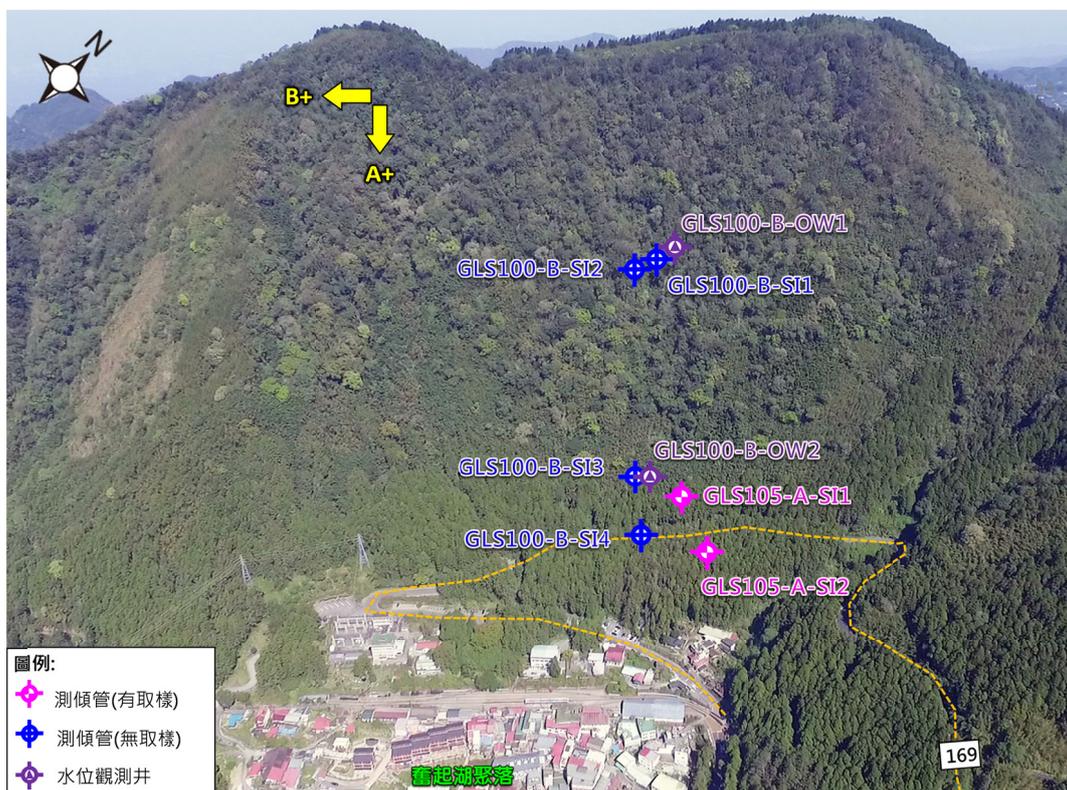
摘圖 4 光崙山監測儀器配置圖

- (1) 根據鑽探及現場試驗結果，光崙山工區覆蓋層為厚崩積層，崩積層厚度約達 40m 以上，其下為局部破碎之砂岩、砂頁岩互層，其層面平均位態約為 $N20^\circ E/40^\circ NW$ 。調查區域砂岩強度屬於弱岩至中強岩等級。
- (2) 光崙山工區監測自本計畫初始值量測起(105 年 7 月)，尚無出現地滑之跡象，唯對本工區上邊坡地質條件資料不足，無法建立較準確之分析剖面，故建議下期計畫辦理持續調查，於光崙山工區增設地質鑽孔 3 處並予以安裝監測儀器(測傾管及地下水位觀測井)。

監測點編號	監測儀器項目	監測狀態	後續建議
GLS105-A-SI1	測傾管	變位速率未達注意值(5mm/月)	一個月量測一次，並於豪雨、地震等事件後視規模進行增測
GLS105-A-SI2	測傾管	變位速率未達注意值(5mm/月)	一個月量測一次，並於豪雨、地震等事件後視規模進行增測
GLS100-B-SI1	測傾管	變位速率未達注意值(5mm/月)	一個月量測一次，並於豪雨、地震等事件後視規模進行增測
GLS100-B-SI2	測傾管	變位速率未達注意值(5mm/月)	一個月量測一次，並於豪雨、地震等事件後視規模進行增測
GLS100-B-SI3	測傾管	變位速率未達注意值(5mm/月)	停止量測
GLS100-B-SI4	測傾管	變位速率未達注意值(5mm/月)	停止量測
GLS100-B-OW1	水位井	未測得水位	後續建議以自計式水位計進行監測
GLS100-B-OW2	水位井	未測得水位	停止量測

- (4) 光崙山工區 GLS100-B-SI3 及 GLS100-B-SI4 可由本期新設 GLS105-A-SI1 及 GLS105-A-SI2 取代，建議停止量測。GLS100-B-OW2 孔深 30m，高於該區推估之常時水位，且自 100 年安裝完成起皆未測得地下水位變化，建議停止量測。光崙山工區其餘監測點位建議下期持續辦理定期監測工作，建議監測頻率為一個月一次，並於颱風、豪雨及地震後視事件規模進行額外增測。本工區下期建議除了既有監測點位持續觀測外，建議新增測傾管一處及地下水位井兩處。

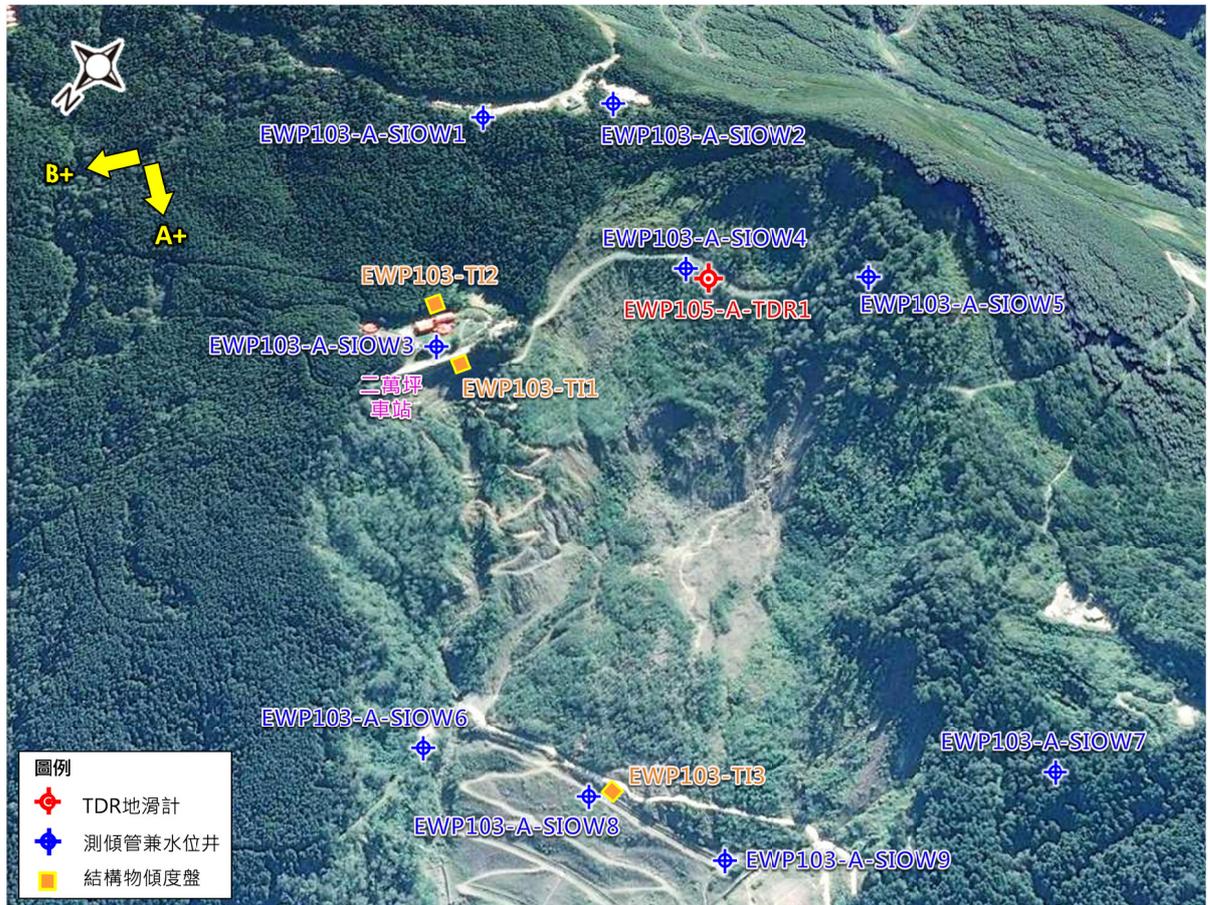
摘圖 5 二萬坪監測儀器配置圖

- (1) 二萬坪工區前期既有孔位 EWP103-A-SIOW4 附近新增一孔鑽孔 EWP105-A-TDR1，根據鑽探及現場試驗結果，二萬坪工區之覆蓋層為厚崩積層，EWP105-A-TDR1 鑽探結果顯示此處，崩積層厚度約達 52m，下為局部破碎之砂岩、砂頁岩，其結果與鄰近前期鑽孔 EWP103-A-SIOW4 相近。
- (2) 二萬坪工區於本計畫監測期間變位量皆尚未超出注意值之範圍，無出現測傾管量測數據超出注意值之情況，唯測傾管 EWP103-A-SIOW8 於 GL-41m、EWP103-A-SIOW9 於 GL-35m 處有一滑動面發展，近幾月因無極端降雨事件發生，量測值並無擴大跡象，其滑動面位置於前期量測之變位曲線雷同。

監測點編號	監測儀器項目	監測狀態	後續建議
EWP103-A-SIOW1	測傾管/水位井	於地表下 19m~38m 處出現 S 形變位曲線，A 向孔口累積變位量約 8mm	1. 測傾管部分一個月量測一次，並於豪雨地震等事件後視規模進行增測。 2. 水位井部分使用自計式水位計進行持續監測。
EWP103-A-SIOW2	測傾管/水位井	變位速率未達注意值 (5mm/月)	
EWP103-A-SIOW3	測傾管/水位井	變位速率未達注意值 (5mm/月)	
EWP103-A-SIOW4	測傾管/水位井	變位速率未達注意值 (5mm/月)	
EWP103-A-SIOW5	測傾管/水位井	變位速率未達注意值 (5mm/月)	
EWP103-A-SIOW6	測傾管/水位井	變位速率未達注意值 (5mm/月)

EWP103-A-SIOW7	測傾管/ 水位井	變位速率未達注意值 (5mm/月)	
EWP103-A-SIOW8	測傾管/ 水位井	變位速率超出注意值 (5mm/月)，出現一滑動 面在地面下 41m	
EWP103-A-SIOW9	測傾管/ 水位井	變位速率未達注意值 (5mm/月)，出現一滑動 面在地面下 35m	106 年 6 月損壞，停止量測
EWP105-A-TDR1	TDR 地滑計	未出現明顯滑動面及變 位量	一個月量測一次，豪雨地震等事件 後須視規模進行增測
EWP103-TI1	傾度盤	傾斜量未達注意值(412 秒，1/500)	
EWP103-TI2	傾度盤	傾斜量未達注意值(412 秒，1/500)	
EWP103-TI3	傾度盤	傾斜量未達注意值(412 秒，1/500)

- (3) 建議二萬坪工區可透過地電阻及開放式水壓之設置，調查二萬坪崩塌地地下水位分布情形，以作為後續該區地下水導排設計之依據。
- (4) 透過裸露坡面自由行框噴植及蝕溝整治等手段處理地表逕流對崩塌面所造成之危害，以保全活動中心連外道路及二萬坪車站。
- (5) 參照前期報告之邊坡穩定分析及本計畫監測結果，建議於二萬坪崩塌地上緣、活動中心連外道路下邊坡，施作井深 40m 之集水井與排水管，以導排強降雨事件時該區域上升之地下水位，提高道路路基穩定性。
- (6) 測傾管 EWP103-A-SIOW9 於 106 年 6 月遭上邊坡土石崩落損毀，建議於崩塌地西側新增一處測傾管以補足該位置之監測資料，並持續觀測該區之地滑情形。
- (7) 二萬坪工區崩塌面積及影響層面廣大，且有森林鐵路及阿里山公路等明確保全對象，建議下期持續辦理監測工作，監測頻率為一個月一次，並於颱風、豪雨及地震後視事件規模進行額外增測。本工區下期建議除了既有監測點位持續觀測外，建議新增測傾管一處及開放式水壓計兩處。

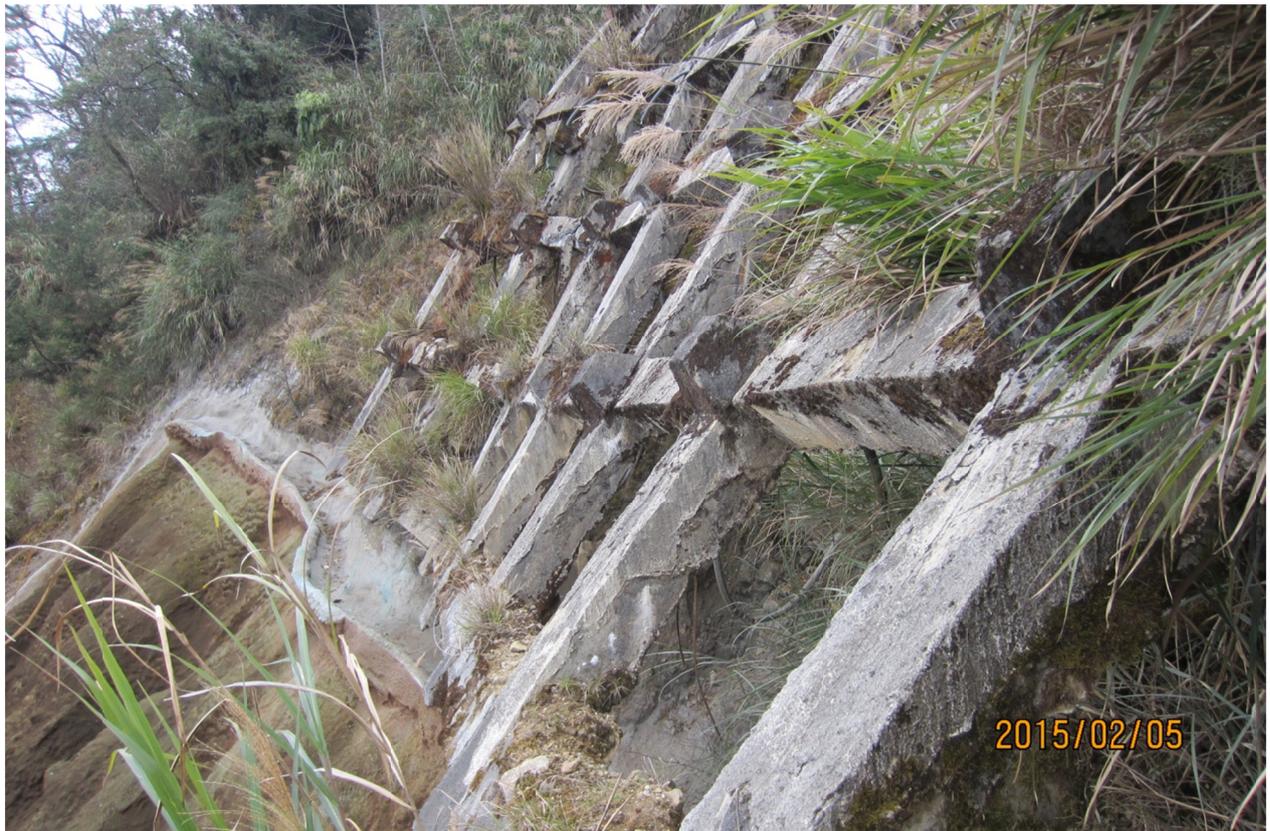
圖 2.13 祝山觀日平台下方型框掏空情形

台大實驗林管處於計畫「適於嘉義縣阿里山祝山平台下方崩塌地植生治理方案之可行性評估」中進行祝山平台下方崩塌地之治理並對不同之植生治理工法於本崩塌區域進可行性評估。該計畫之試驗樣區依打樁編柵、撒播植生、掛網噴植 3 種組合方法進行小規模植生復育試驗。每種組合方法原擬分別設立 1 個 0.1 公頃、4 個 0.1 公頃及 4 個 0.1 公頃樣區(40m*25m)共計 0.9 公頃之樣區。並對不同之植生治理工法於本崩塌區域進可行性評估，各試驗樣區照片如圖 2.14 所示。由該計畫執行的崩塌地施作掛網噴植、打樁編柵、撒播植生等三種不同治理工法之可行性評估結果顯示：打樁編柵及撒播因祝山停機坪下方地表坡度陡峭、缺乏土壤覆蓋及不易儲存地表水分於土壤中等因素，植生成效不佳；而掛網植生工法之覆蓋率可達 30%以上，但針對本工區大面積崩塌的情況來看治理費用過高(0.1 公頃即花費接近新台幣 100 萬元，對於大型崩塌地治理而言費用過高)，較不適宜。該報告中亦指出觀日樓平台下方格柵護坡掏空情形：「104 年 2 月 5 日驗收掛網植生工程發現該處型框已嚴重掏空，型框下方土石已遭嚴重掏空，鋼筋裸露，結構體與地面掏空高度最大已達一個人身高之高度。」(如圖 2.13)

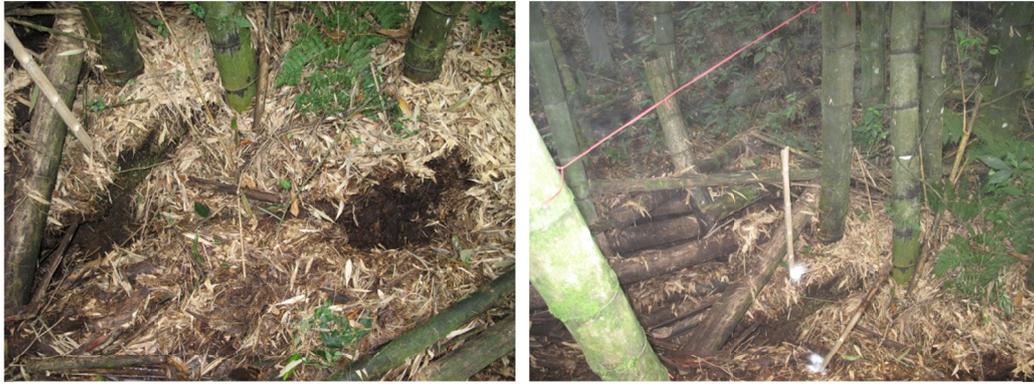
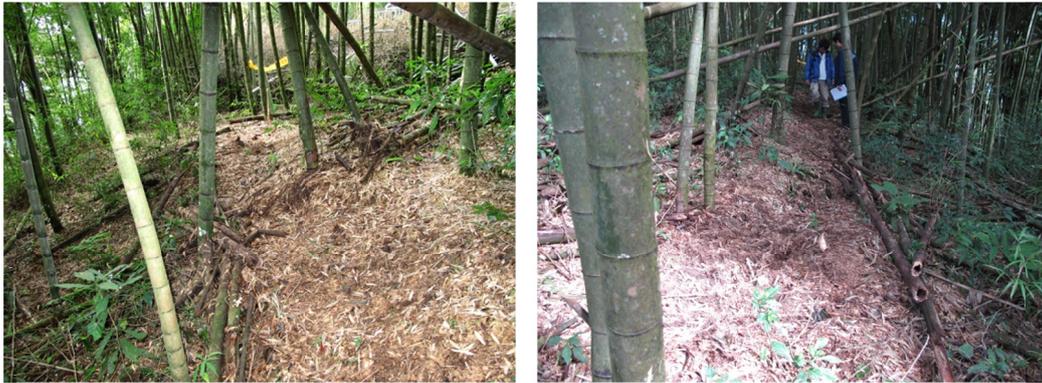
圖 2.25 光崙山工區上邊坡地表裂縫填補前後照片

光崙山工區上邊坡處(光崙山山腰-奮瑞古道周邊)步道上方法地表存有裂縫，此舊有裂縫嘉義林管處已進行填補處理(於裂縫內補土)以防地表逕流入滲，目前現場地表已無裂縫存在，現場填補前後照片見圖 2.25，此舊有裂縫位置標示於圖 2.26。
