## 第四章 現地監測與分析

本章 4.1 節簡介本計畫所使用之監測儀器與工作方法，各工區現地監測點位置(包含既有及新設之監測點位)標示於 4.2~4.6 小節，本計畫現地監測工作範圍包含停機坪工區、中山村工區、奮起湖工作站工區、光崙山工區以及二萬坪工區，依照合約期程已於 105 年 7/26~7/31 量測各工區前期監測點位及本期新設監測點位之第一次量測值，並以該第一次量測值作為本期監測報告分析用之初始值，以避免過往監測誤差持續累積。

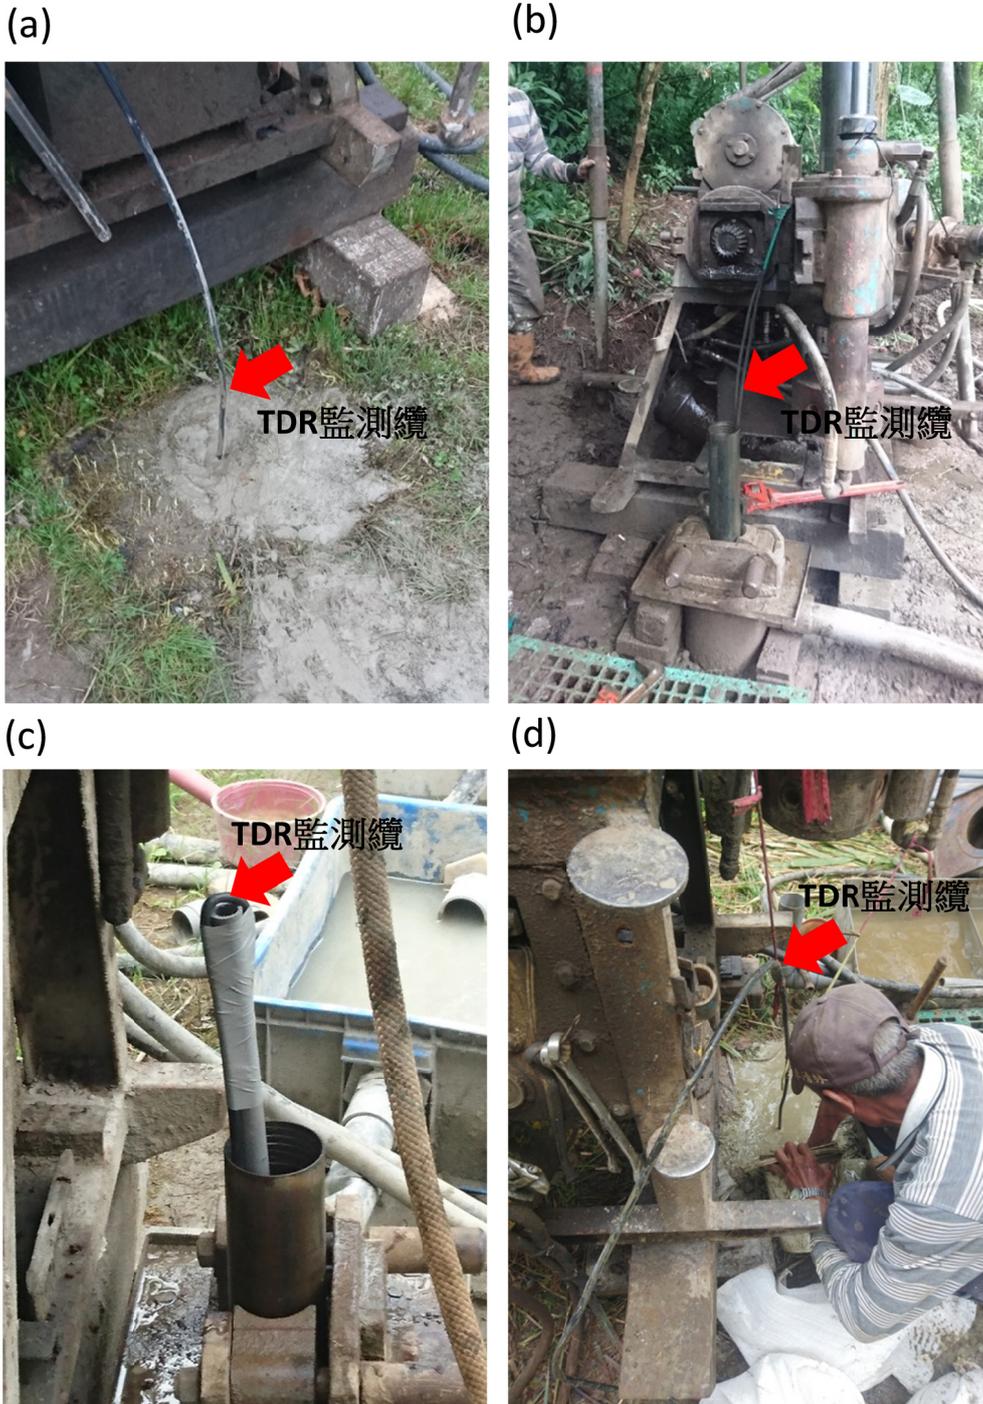
圖 4.4 TDR 錯動變形監測監測纜現地安裝

回填材料以 1:1 之水泥漿為主，但受限於此處岩層較為破碎有嚴重流漿以及部分孔位有湧水的問題，因此以七里石搭配水泥漿進行回填。

(a)祝山停機坪 BH-3 (b)奮起湖 BA-1 (c)奮起湖 BA-2 (d)二萬坪 TDR-1

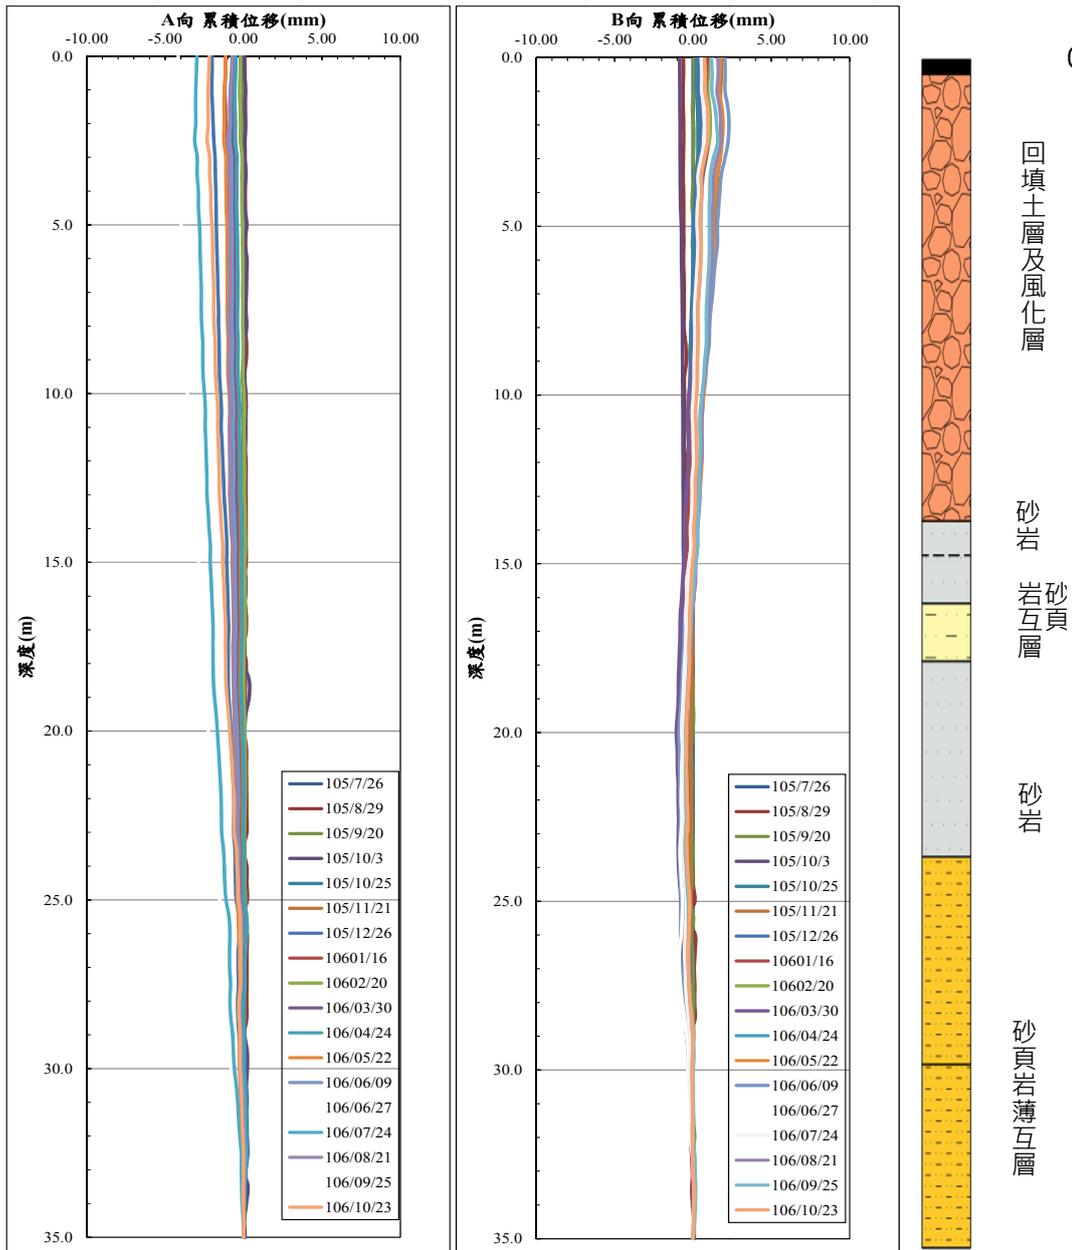
本監測點位自 105 年 7 月(本期監測初始值)起至 106 年 10 月底止，變位曲線僅在測傾儀儀器誤差範圍內擺盪(±2mm/25M)，其 GL-15m 及 GL-30m 之合位移變化圖如下所示，判定暫無出現明顯滑動傾向。TGP105-A-SI1 於 A 向累積最大位移為-3.3mm，B 向累積最大位移為 1.6mm。

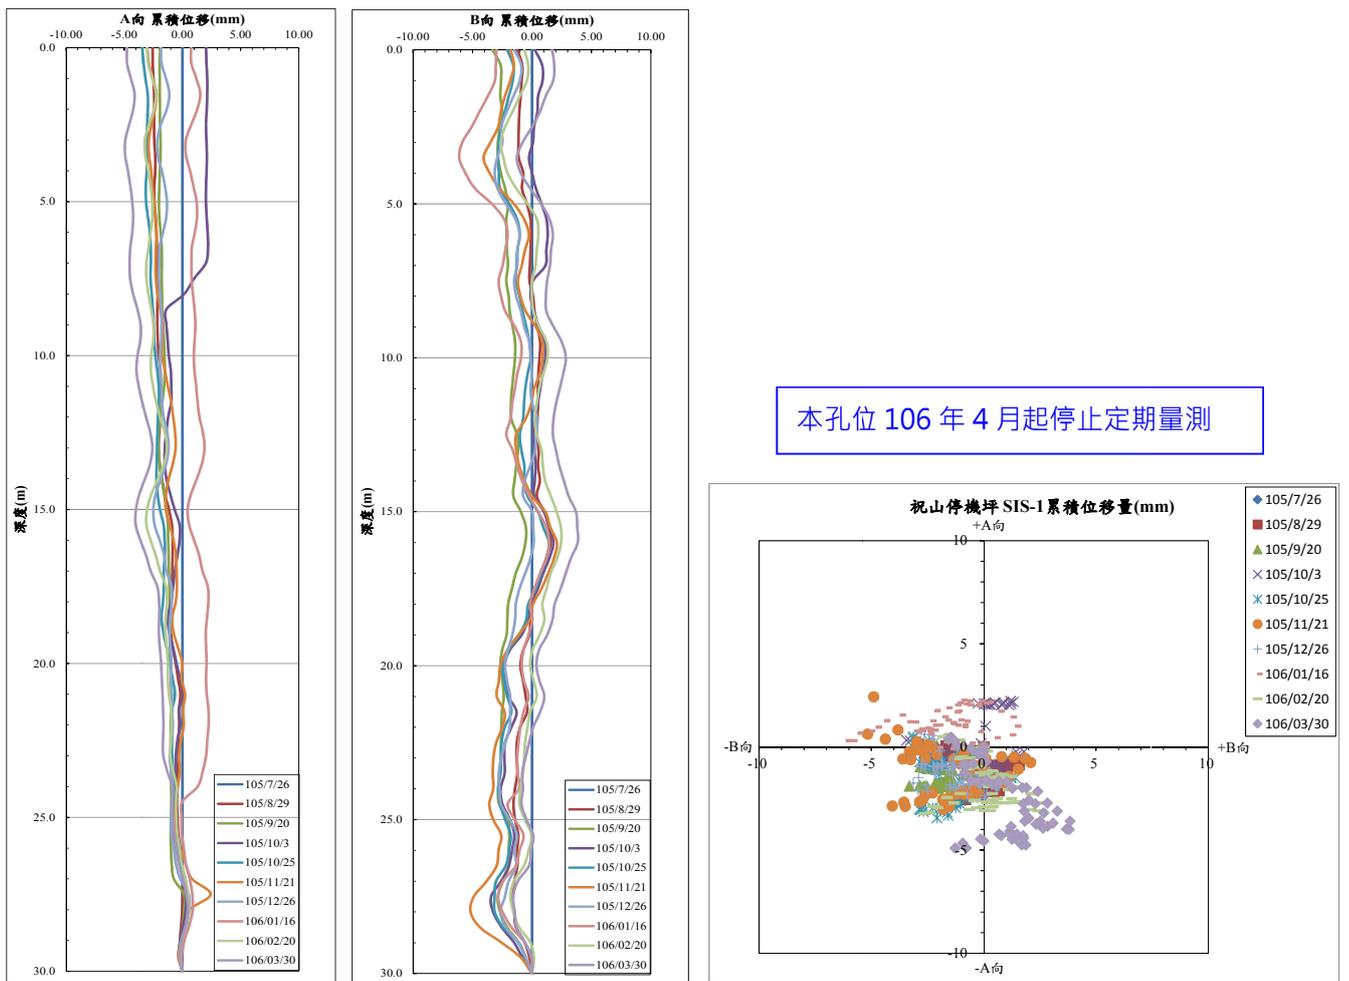
圖 4.13 祝山停機坪 TGP99-B-S11 A、B 向位移變化圖

本工區於 99 年安裝之測傾管 TGP99-B-SI1~ TGP99-B-SI3 因安裝時採用細砂回填，回填時管材與地層間未密合，導致測傾管與地層有空隙，且局部沉陷產生負摩擦力導致管材變形，其量測值及變位曲線與 TGP105-A-SI1 及 TGP105-A-SI2 相差甚多，經由數月量測及比對其他監測項目資料後，判定 TGP99-B-SI1、TGP99-B-SI2 及 TGP99-B-SI3 之數據較不具參考價值，建議廢除此三處測傾管；依照 106 年 4 月 27 日之會議記錄結論，停止量測停機坪工區 99 年安裝之測傾管三處。

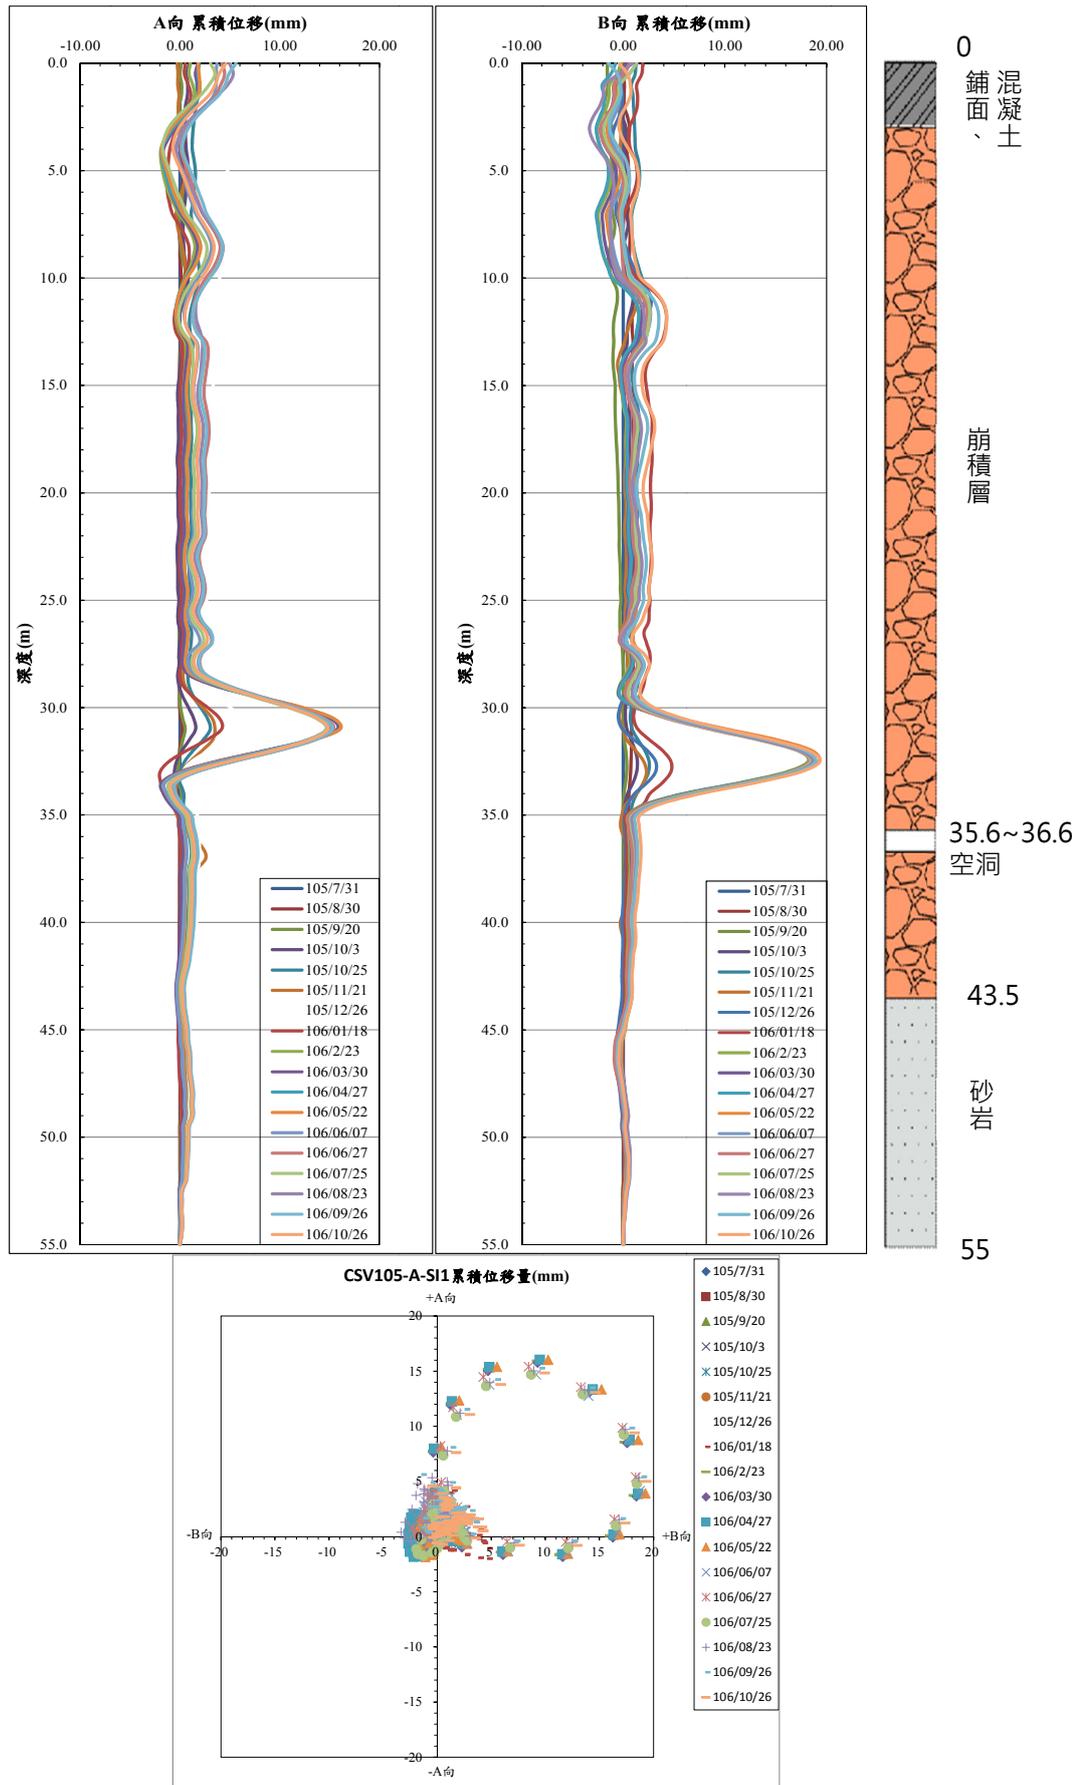
圖 4.23-a 中山村 CSV105-A-S11 A、B 向位移變化圖(a)

於 A+方向最大累積位移量為 14.8mm，發生於地下 31 公尺處；於 B+方向最大累積位移量為 19.3mm，發生於地下 32.5 公尺處；由岩心可知 CSV105-A-SI1 在 35.6m~36.6m 處為一空洞，由變位線形及位置判定此處應為管材擠壓變形所造成的變位量，非深層地層滑移，近期(106年2月~106年10月)地下31m處並無持續擴大變形的情形。配合地質鑽探及本期監測結果顯示，此處地層材料相當不均勻，深層為疏鬆堆積之崩積層，時有空洞分布，淺層回填材料為粉土夾雜礫石、混凝土塊、木材等，亦無分層夯實，故本區域雖無觀察到深層之地層滑動面，卻仍有局部沉陷的疑慮，造成建築物使用性不佳。

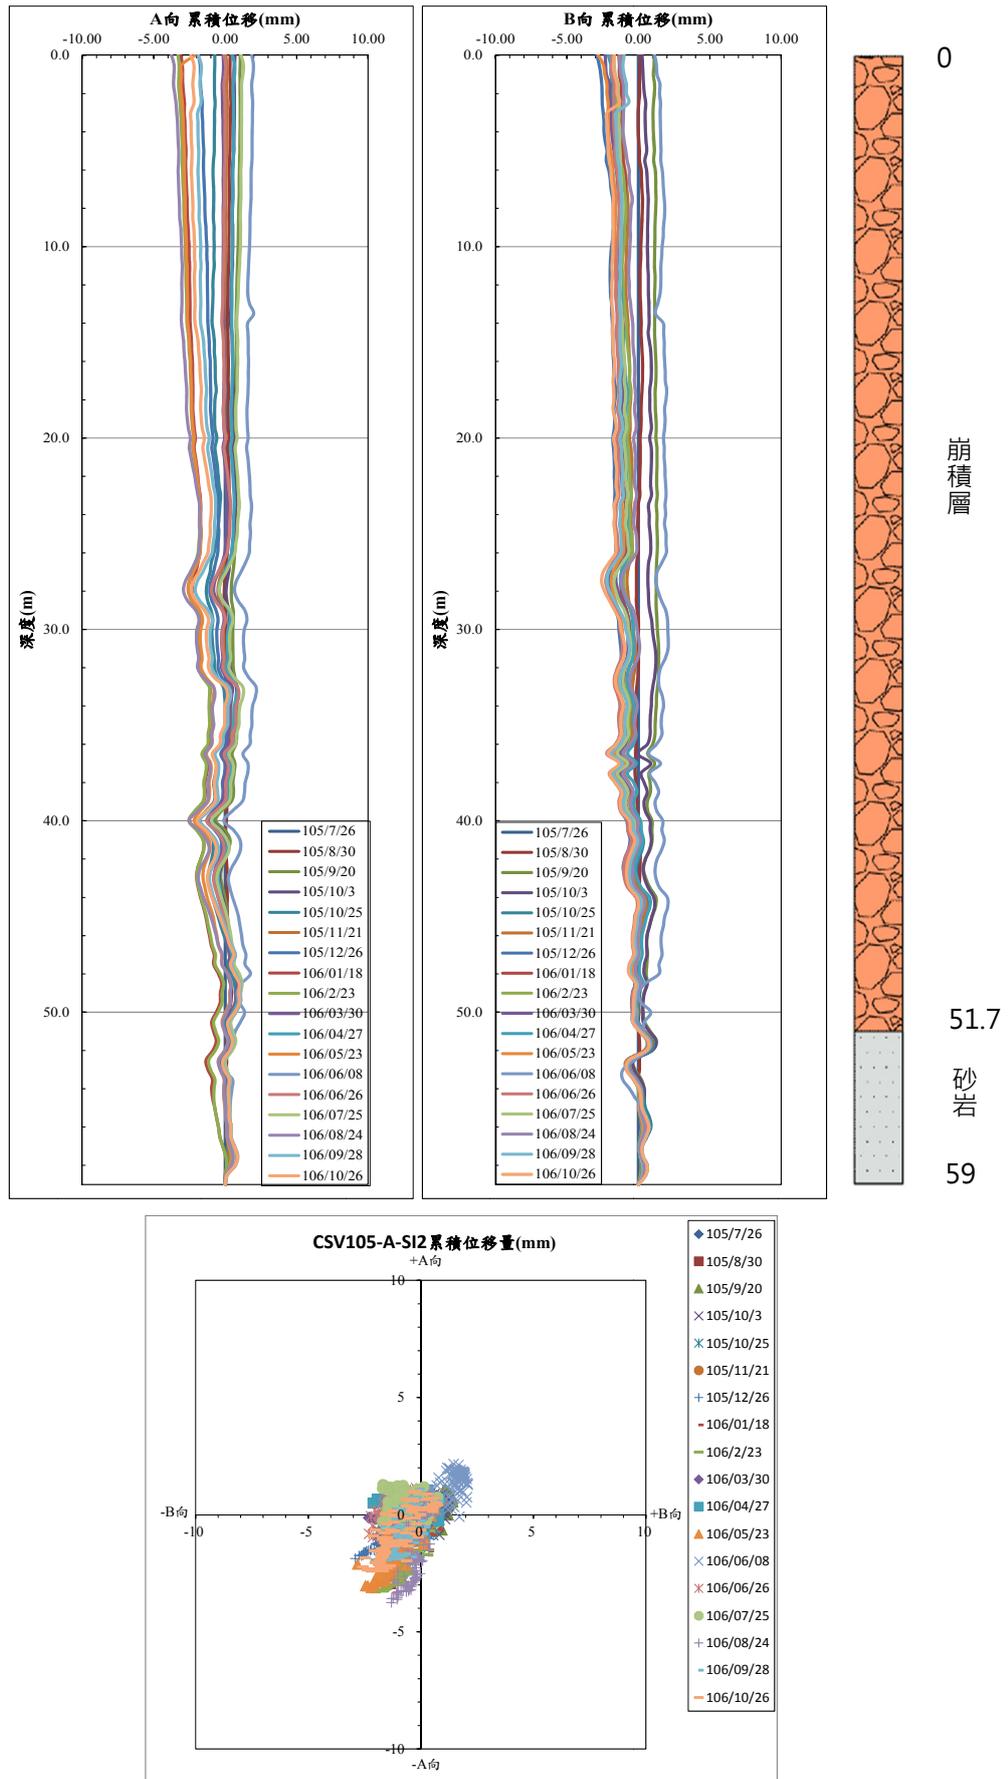
圖 4.24 中山村 CSV105-A-S12 A、B 向位移變化圖

本監測點位自 105 年 7 月(本期監測初始值)起至 106 年 10 月底止，暫無出現明顯滑動傾向。量測結果於 A 方向最大累積位移量為-2.4mm，發生於地下 3 公尺處；於 B 方向最大累積位移量為-2.5mm，發生於地下 27.5 公尺處，其變位量皆在注意值(5mm/月)內，尚無明顯滑動面出現。

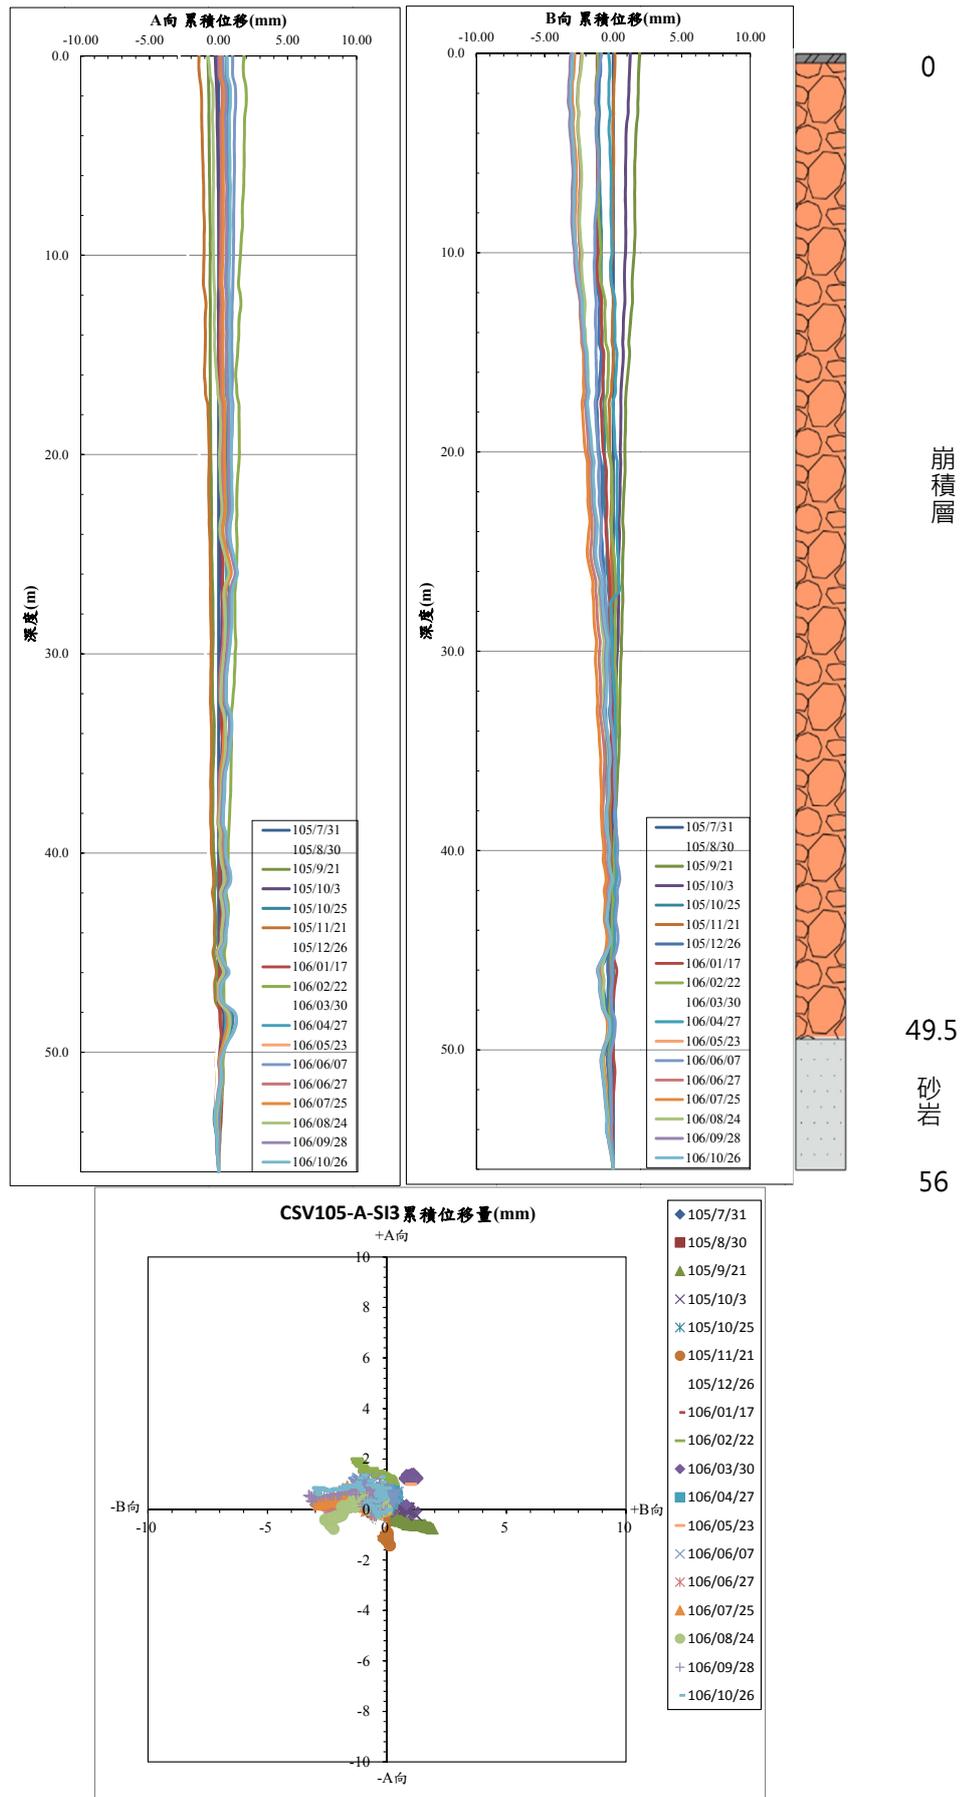
圖 4.25 中山村 CSV105-A-S13 A、B 向位移變化圖

本監測點位自 105 年 7 月(本期監測初始值)起至 106 年 10 月底止，暫無出現明顯滑動傾向。於 A 向最大累積位移量為 1.3mm，發生於地下 26 公尺處；於 B 向最大累積位移量為-3.1mm，發生於地下 2.5 公尺處，量測變位量皆在注意值(5mm/月)內，尚無明顯滑動面出現。

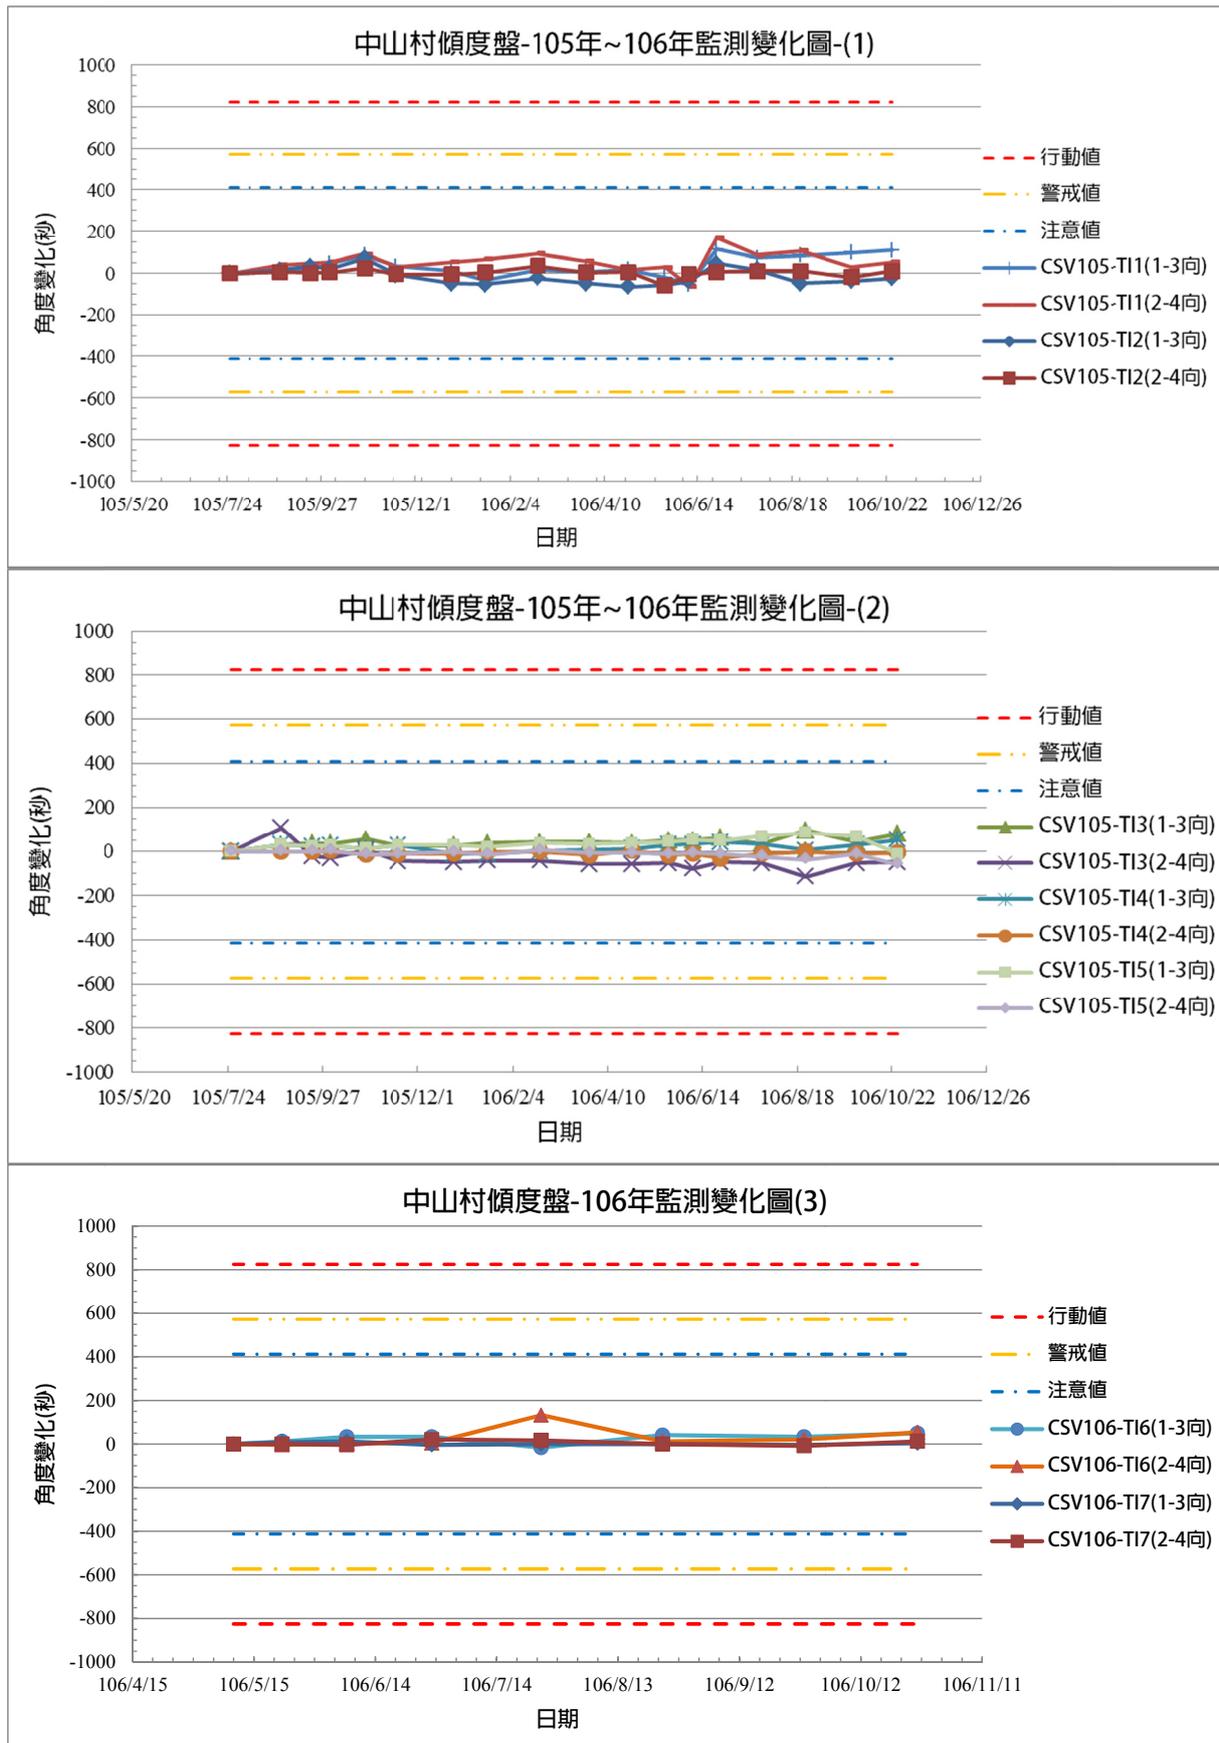
圖 4.27 中山村傾度盤歷時變化圖

由於中山村居民反應第五棟(即最接近下邊坡處)房屋持續變形，建物前方地面亦有下陷情形，依照第二次工作會議之結論，已於 5/10 會同阿里山工作站及治山課至中山村第五棟(經訪查為 48 號、51 號兩處房舍)安裝結構物傾度盤，編號為 CSV105-TI6 及 CSV105-TI7，於 106 年 5 月 10 日量測初始值，106 年 10 月本月份定期量測時 CSV105-TI6 於 B 向發生 53.6 秒之角變量。傾斜量皆小於注意值(412 秒)，暫無明顯傾斜情形發生，由於量測時間尚短(約 5 個月)，建議後續持續監測。

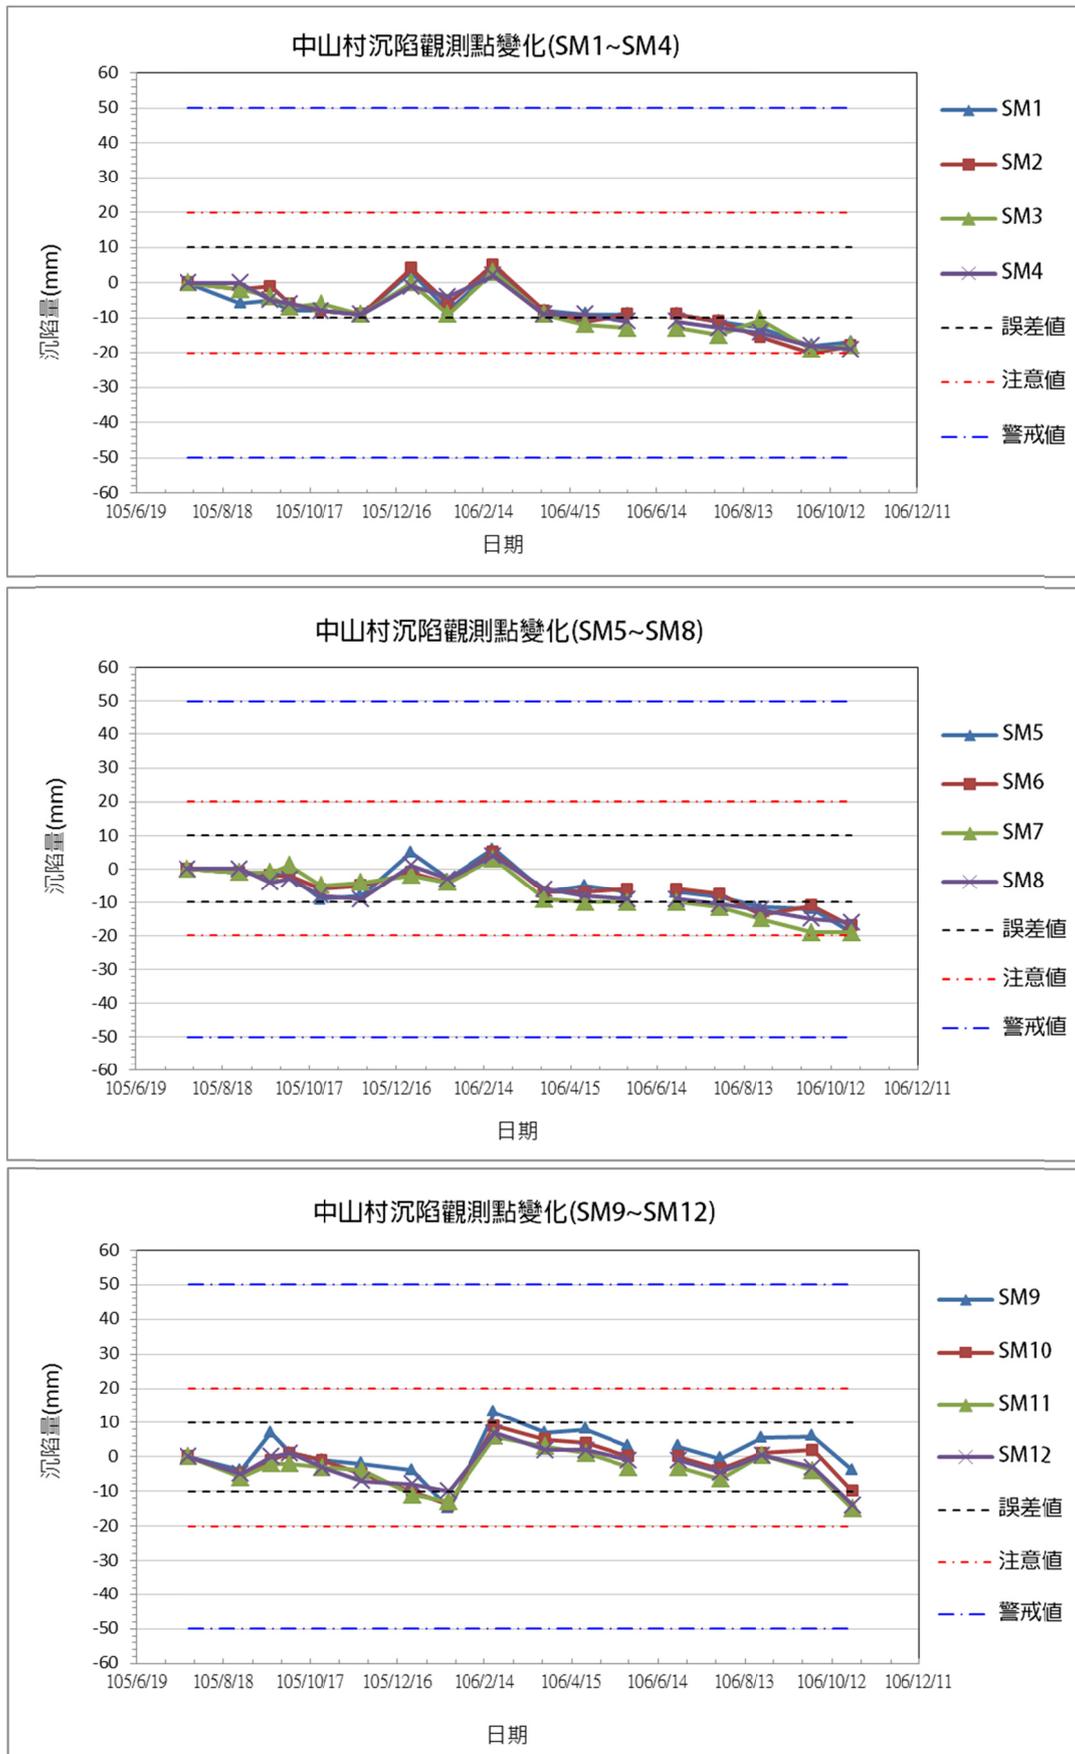
圖 4.28 中山村 SM1~SM12 沉陷點變化圖

歷次量測顯示 SM1~SM8 有沉陷趨勢，沉陷量已超出誤差範圍且接近注意值，由本期新設測傾管 CVS105-A-SI1 之監測結果顯示，該區無深層滑動面出現，地表處有 S 型變位曲線出現，與沉陷點 SM1~SM4 量測結果符合；其餘各點變化量較小，無明顯沉陷發生。

本工區之測傾管及傾度盤變位量皆尚未超出注意值，配合地質鑽探及本期監測結果顯示，此處覆蓋層材料相當不均勻，深層為疏鬆堆積之崩積層，時有空洞分布，淺層回填材料為粉土夾雜礫石、混凝土塊、木材等，故本區域雖暫無觀察到深層之地層滑動面，卻仍有局部沉陷的疑慮，造成建築物使用性不佳，後續應朝局部不均勻沉陷及地層空洞填補等方向進行處理。中山村工區常時地下水位偏低，約在地下 39m~49m 間，由於表土為疏鬆之厚崩積層，且 CSV105-A-OW2 設置位置較接近中山村外側坑溝，故推測受地勢及覆土材料影響，於強降雨時地下水流易匯集於此，造成地下水位隨降雨量出現明顯升降的情形。

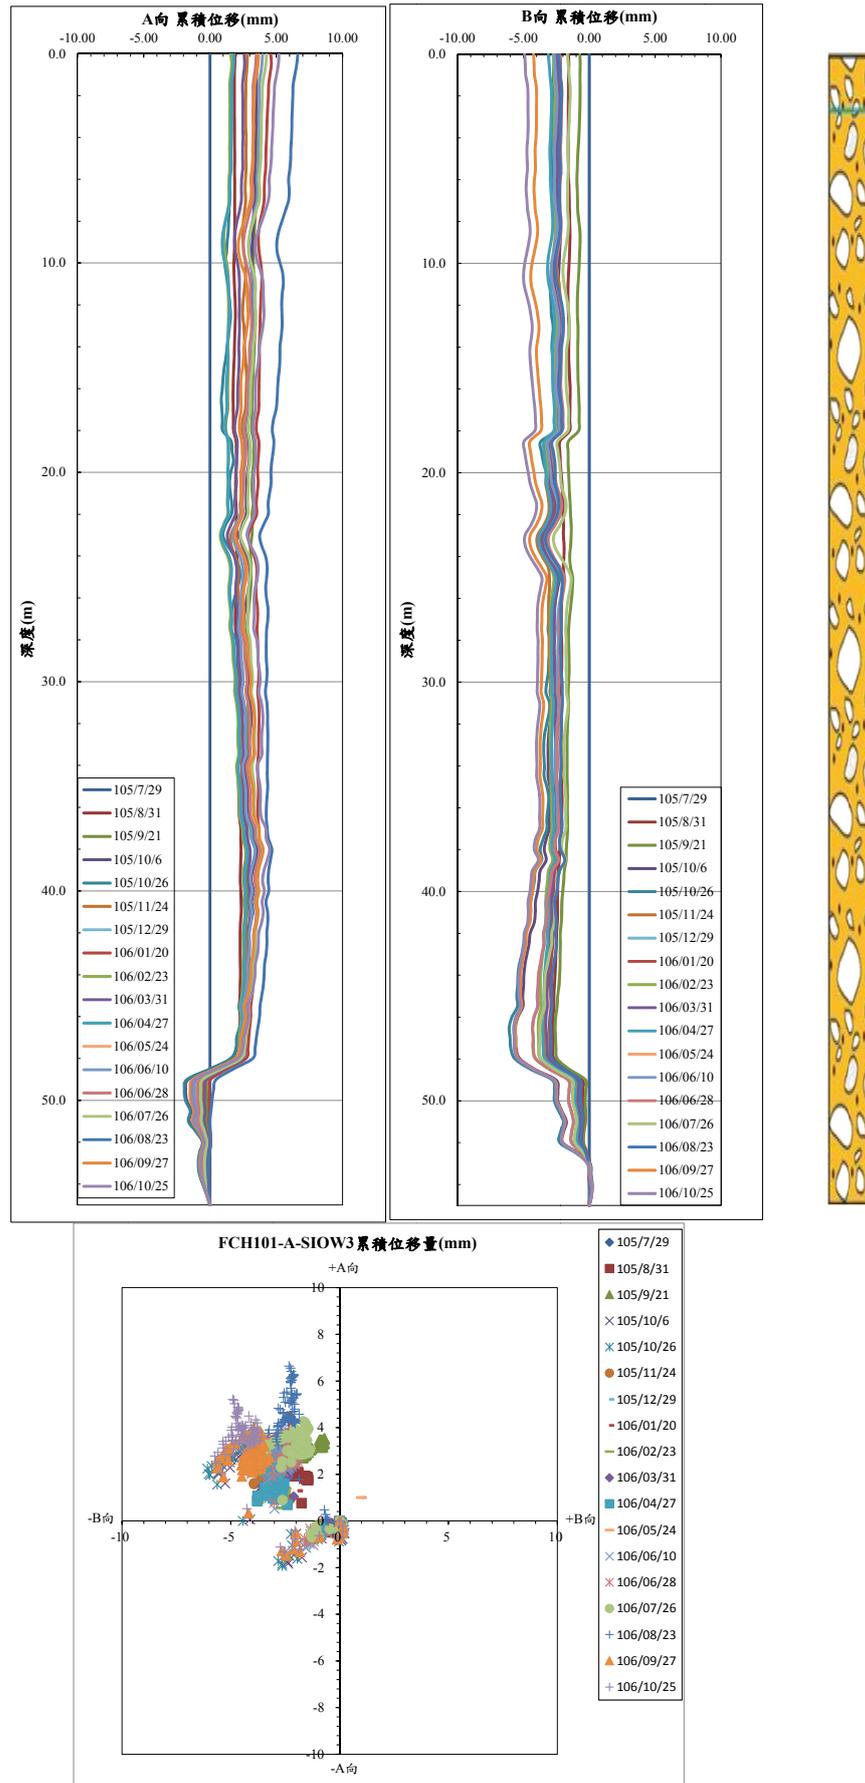
圖 4.33 奮起湖工作站 FCH101-A-S10W3 位移變化圖

本監測點位自 105 年 7 月(本期監測初始值)起至 106 年 10 月底止，暫無出現明顯滑動傾向。於 A 向最大累積位移量為 5.2mm，發生於孔口；於 B 向最大累積位移量為-5.7mm，發生於地下 46.5 公尺處。經由本期地質鑽探可知 FCH101-A-SIOW3 孔底未入岩，全孔埋設於崩積層內。

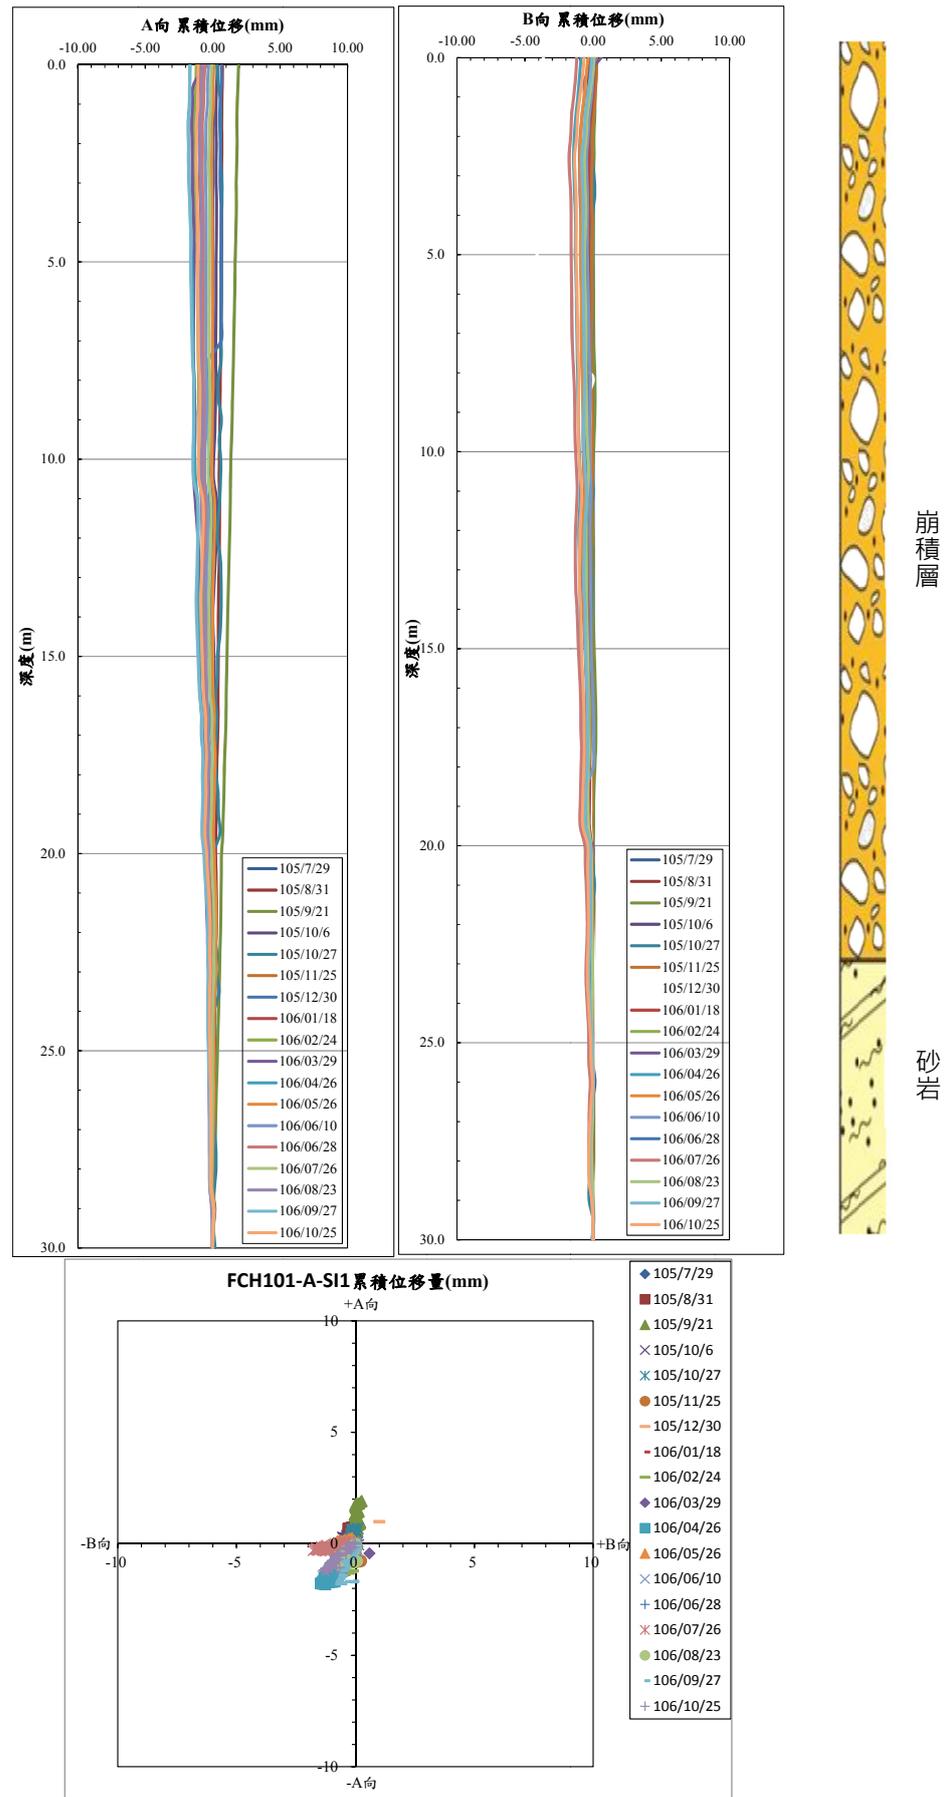
圖 4.35 奮起湖工作站 FCH101-A-S11 位移變化圖

本監測點位自 105 年 7 月(本期監測初始值)起至 106 年 10 月底止，暫無出現明顯滑動傾向。於 A 向最大累積位移量為-1.2mm，發生於地下 2.5 公尺處；於 B 向最大累積位移量為-1.3mm，發生於地下 2.5 公尺處。

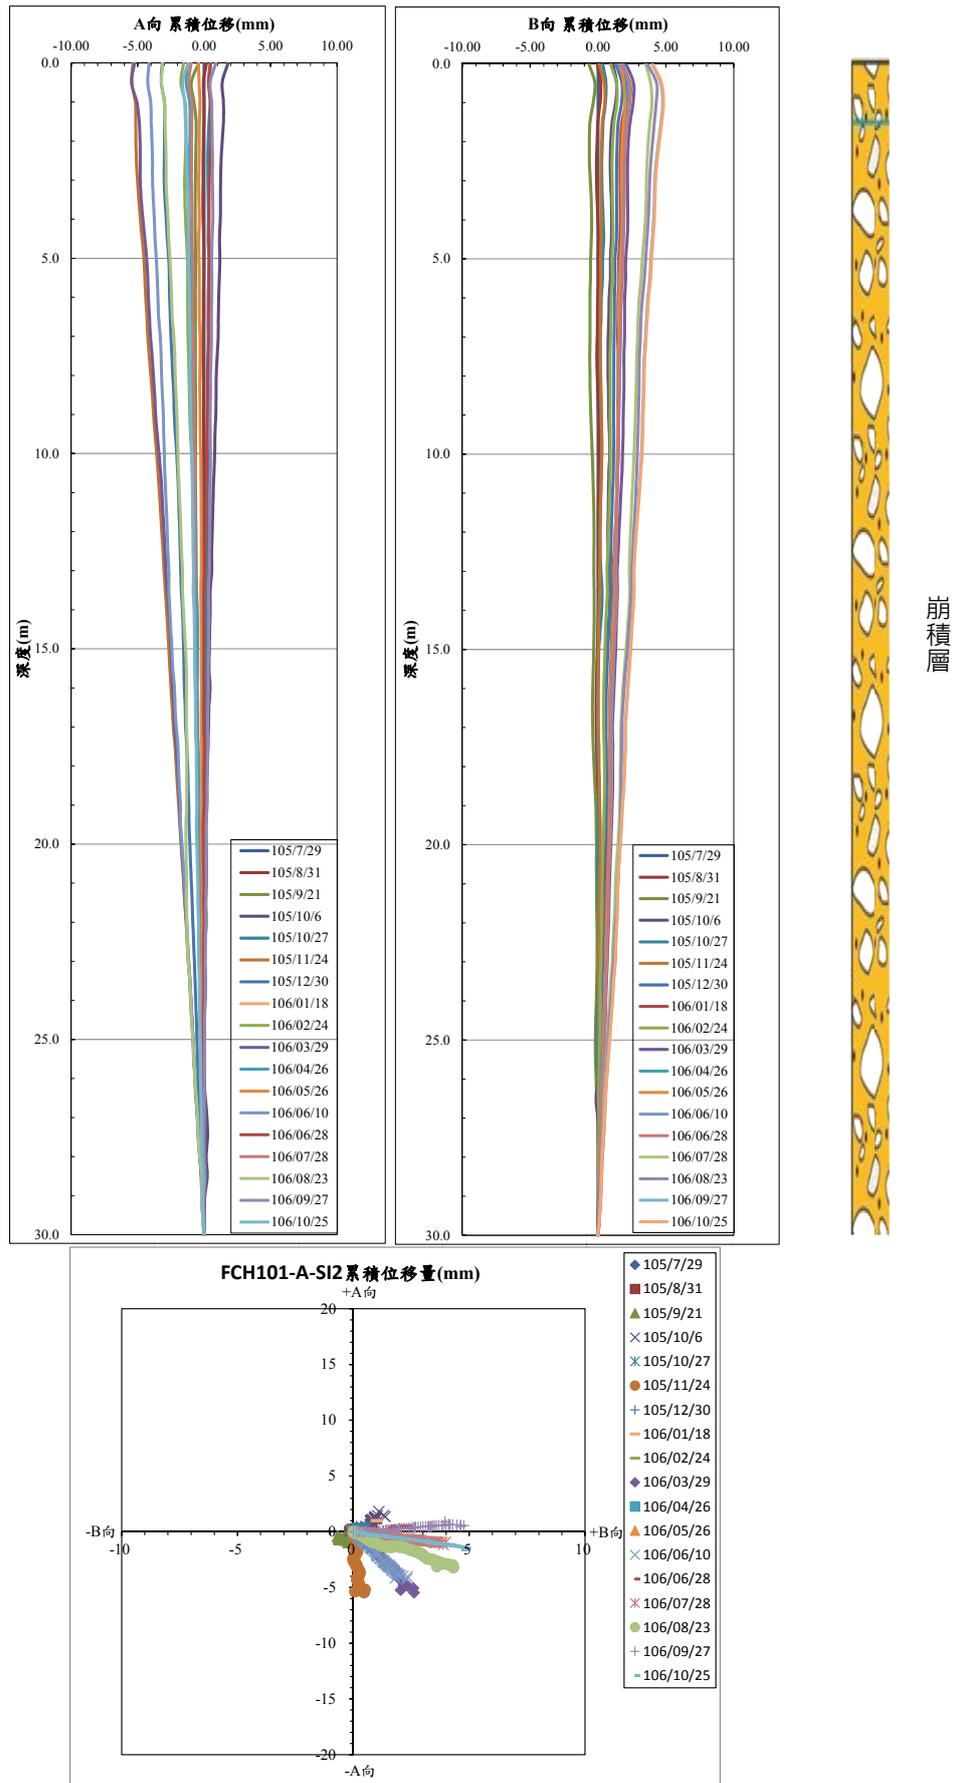
圖 4.37 奮起湖工作站 FCH101-A-S12 移變化圖

本監測點位自 105 年 7 月(本期監測初始值)起至 106 年 10 月底止，暫無出現明顯滑動傾向。於 A 向最大累積位移量為-1.6mm，發生於地下 0.5 公尺處；於 B 向最大累積位移量為-4.8mm，發生於地下 1 公尺處。經由地質鑽探資料可知 FCH101-A-SI2 孔底未入岩，全孔埋設於崩積層內。

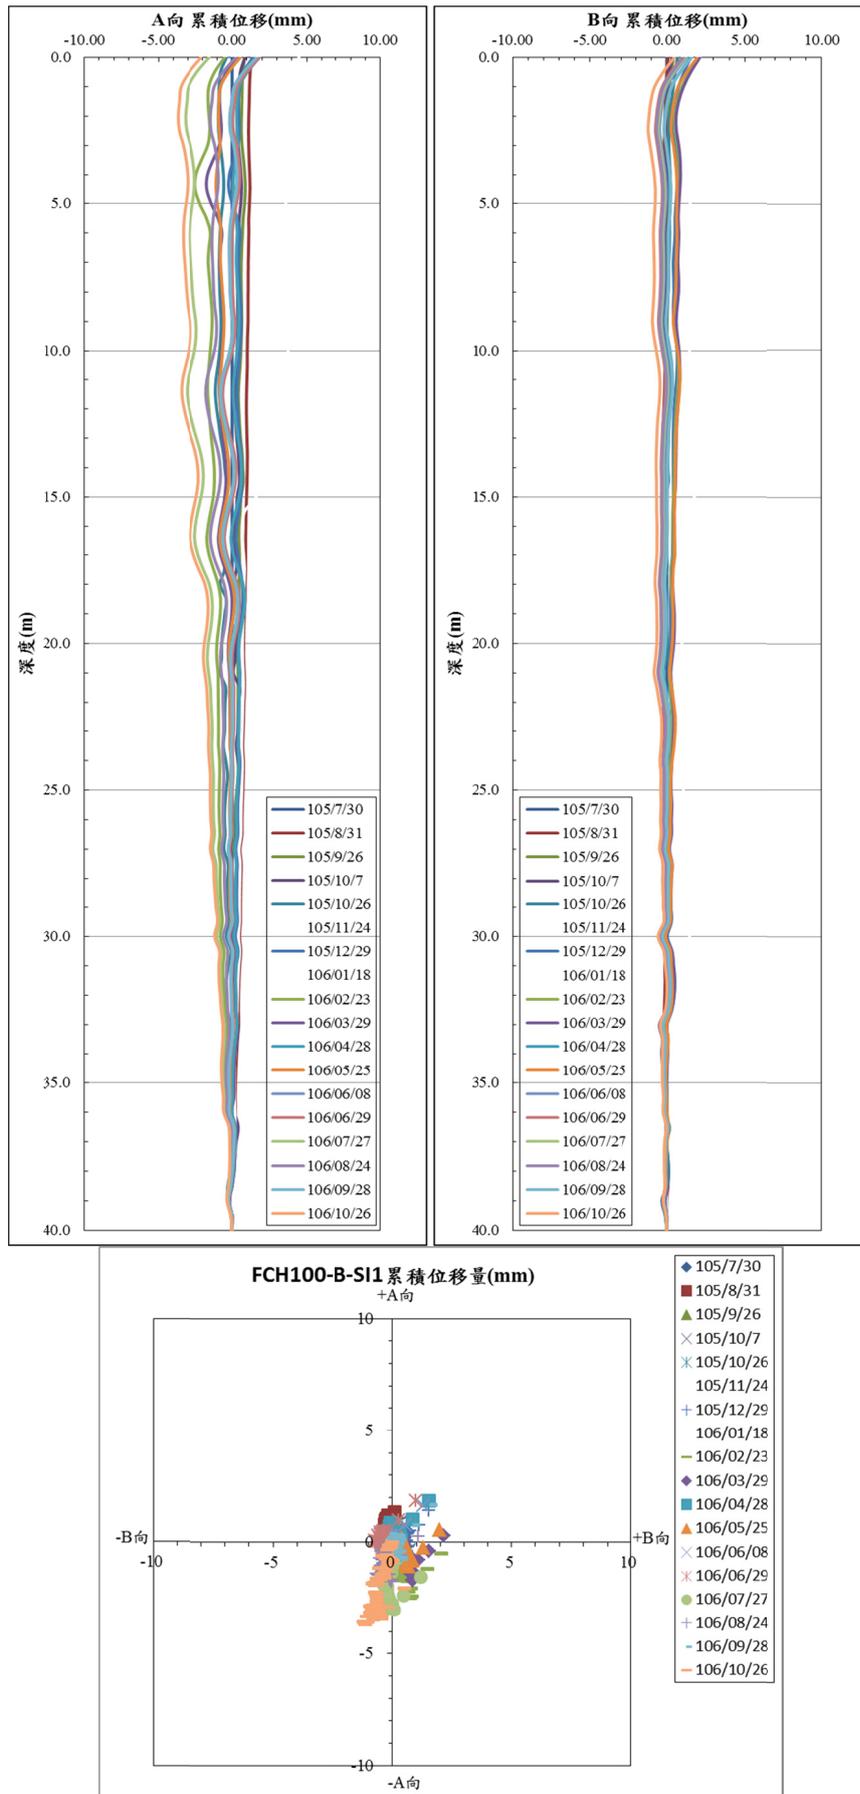
圖 4.39 奮起湖工作站 FCH100-B-S11 位移變化圖

本監測點位自 105 年 7 月(本期監測初始值)起至 106 年 10 月底止，暫無出現明顯滑動傾向。於 A 方向最大累積位移量為-3.6mm，發生於地下 2 公尺處；於 B 方向最大累積位移量為-1.2mm，發生於地下 2 公尺處。

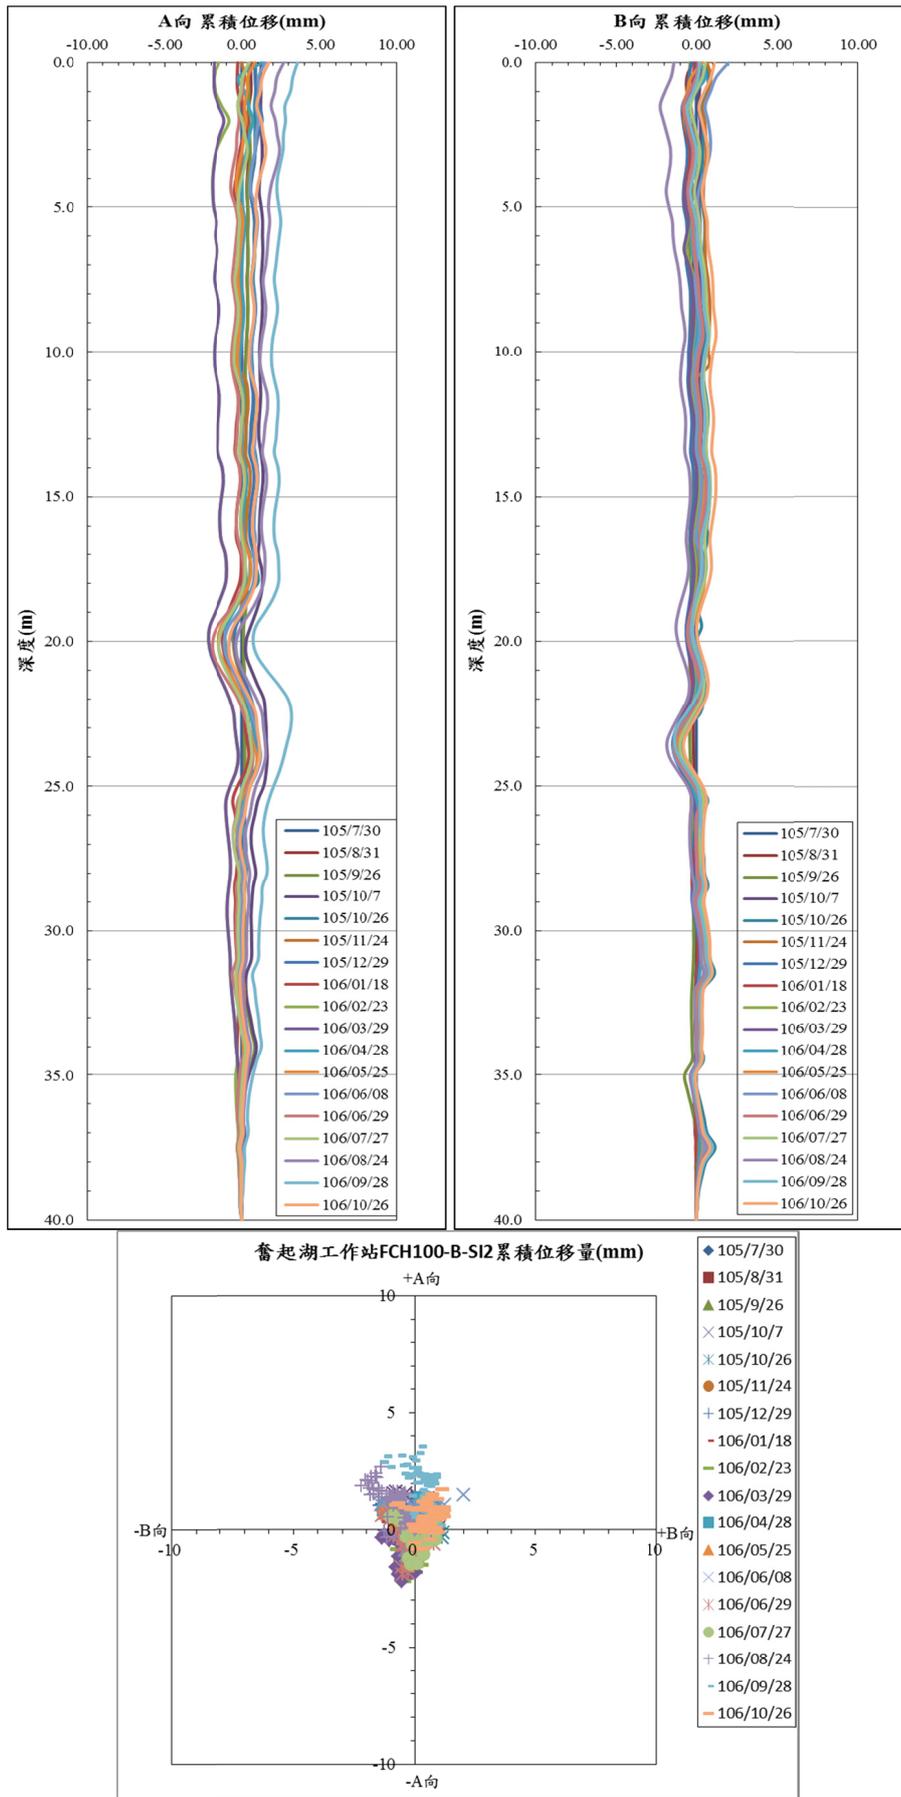
圖 4.41 奮起湖工作站 FCH100-B-S12 移變化圖

本監測點位自 105 年 7 月(本期監測初始值)起至 106 年 10 月底止，暫無出現明顯滑動傾向。於 A 向最大累積位移量為 1.7mm，於

B 向最大累積位移量為 1.1mm，皆發生於孔口。
