## 第四章 現地監測與分析

本章 4.1 節簡介本計畫所使用之監測儀器與工作方法，各工區現地監測點位置(包含既有及新設之監測點位)標示於 4.2~4.6 小節，本計畫現地監測工作範圍包含停機坪工區、中山村工區、奮起湖工作站工區、光崙山工區以及二萬坪工區，依照合約期程已於 105 年 7/26~7/31 量測各工區前期監測點位及本期新設監測點位之第一次量測值，並以該第一次量測值作為本期監測報告分析用之初始值，以避免過往監測誤差持續累積。

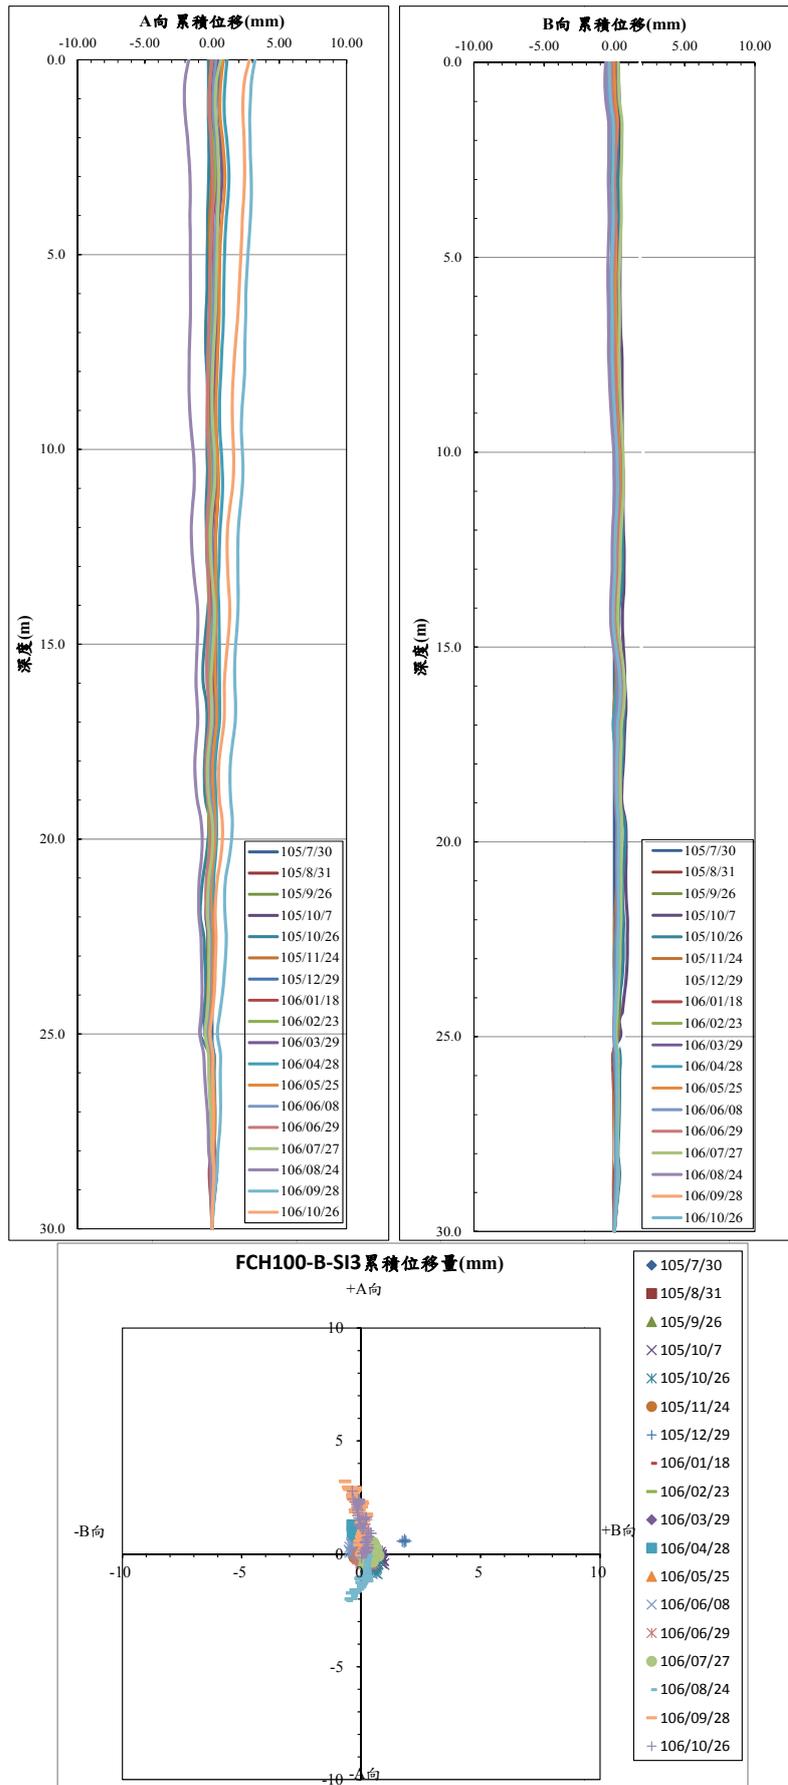
圖 4.43 奮起湖工作站測傾管 FCH100-B-SI3 位移變化圖

本監測點位自 105 年 7 月(本期監測初始值)起至 106 年 10 月底止，暫無出現明顯滑動傾向。於 A+方向最大累積位移量為 2.7mm，發生於孔口；於 B+方向最大累積位移量為 0.4mm，發生於地下 16 公尺處。

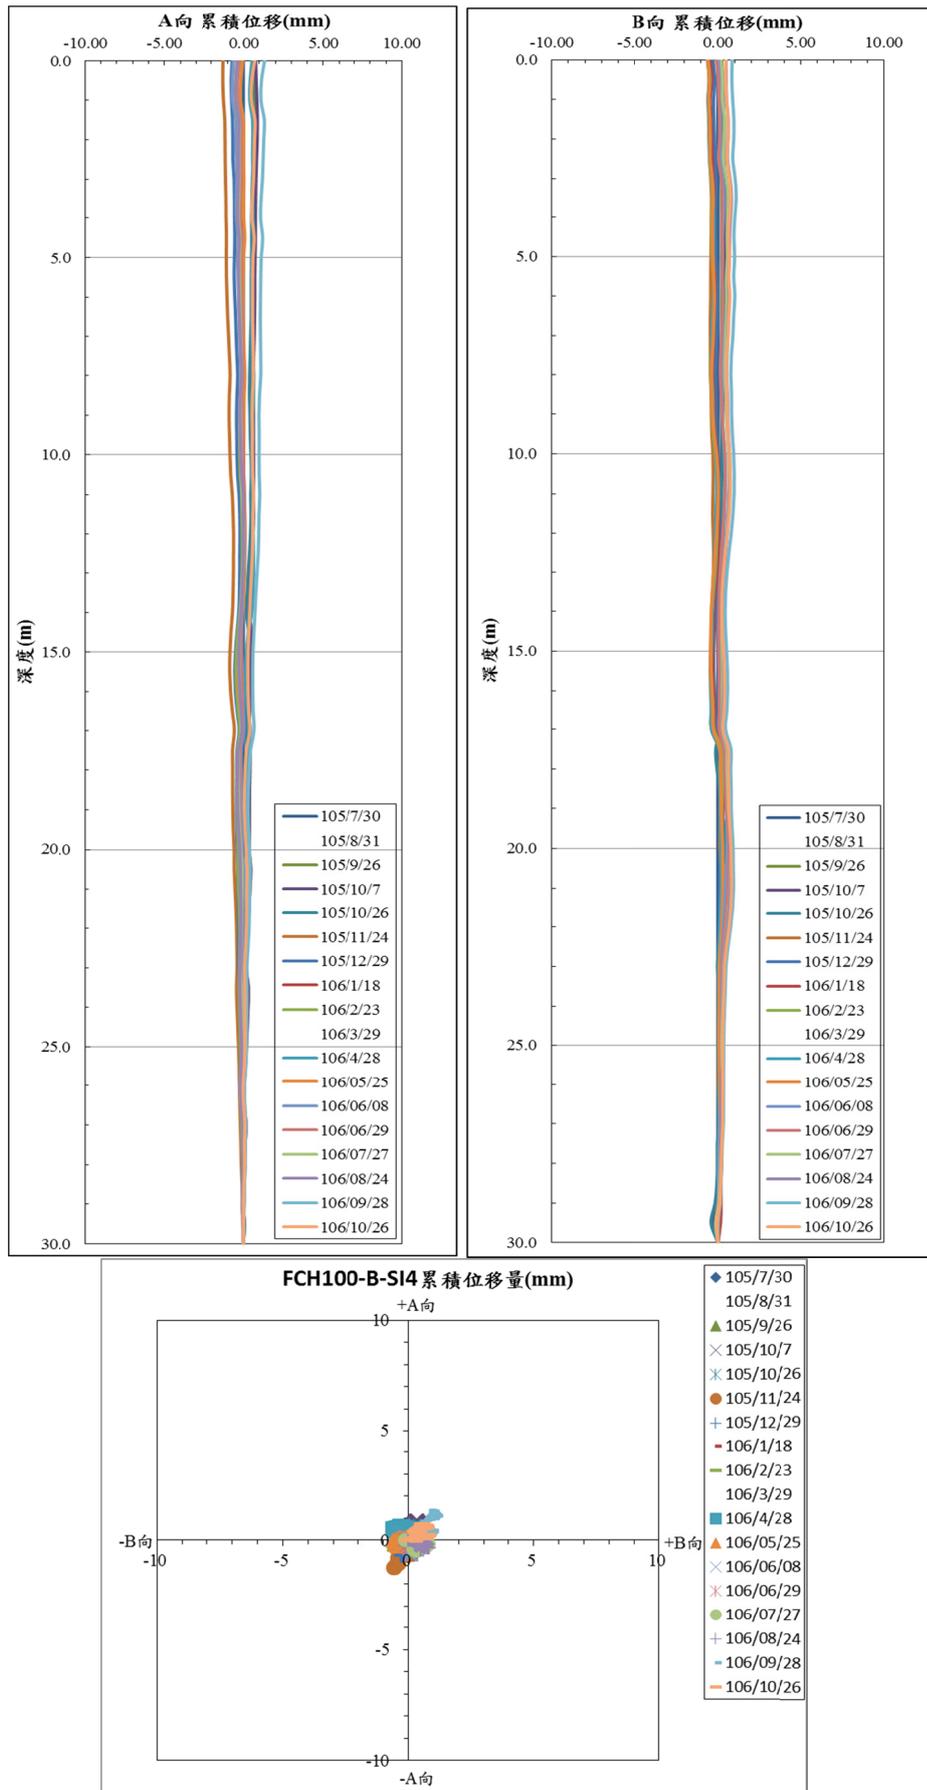
圖 4.45 奮起湖工作站 FCH100-B-S14 位移變化圖

本監測點位自 105 年 7 月(本期監測初始值)起至 106 年 10 月底止，暫無出現明顯滑動傾向。於 A+方向最大累積位移量為 0.7mm，發生於地下 1.5 公尺處；於 B+方向最大累積位移量為 0.8mm，發生於地下 21 公尺處。

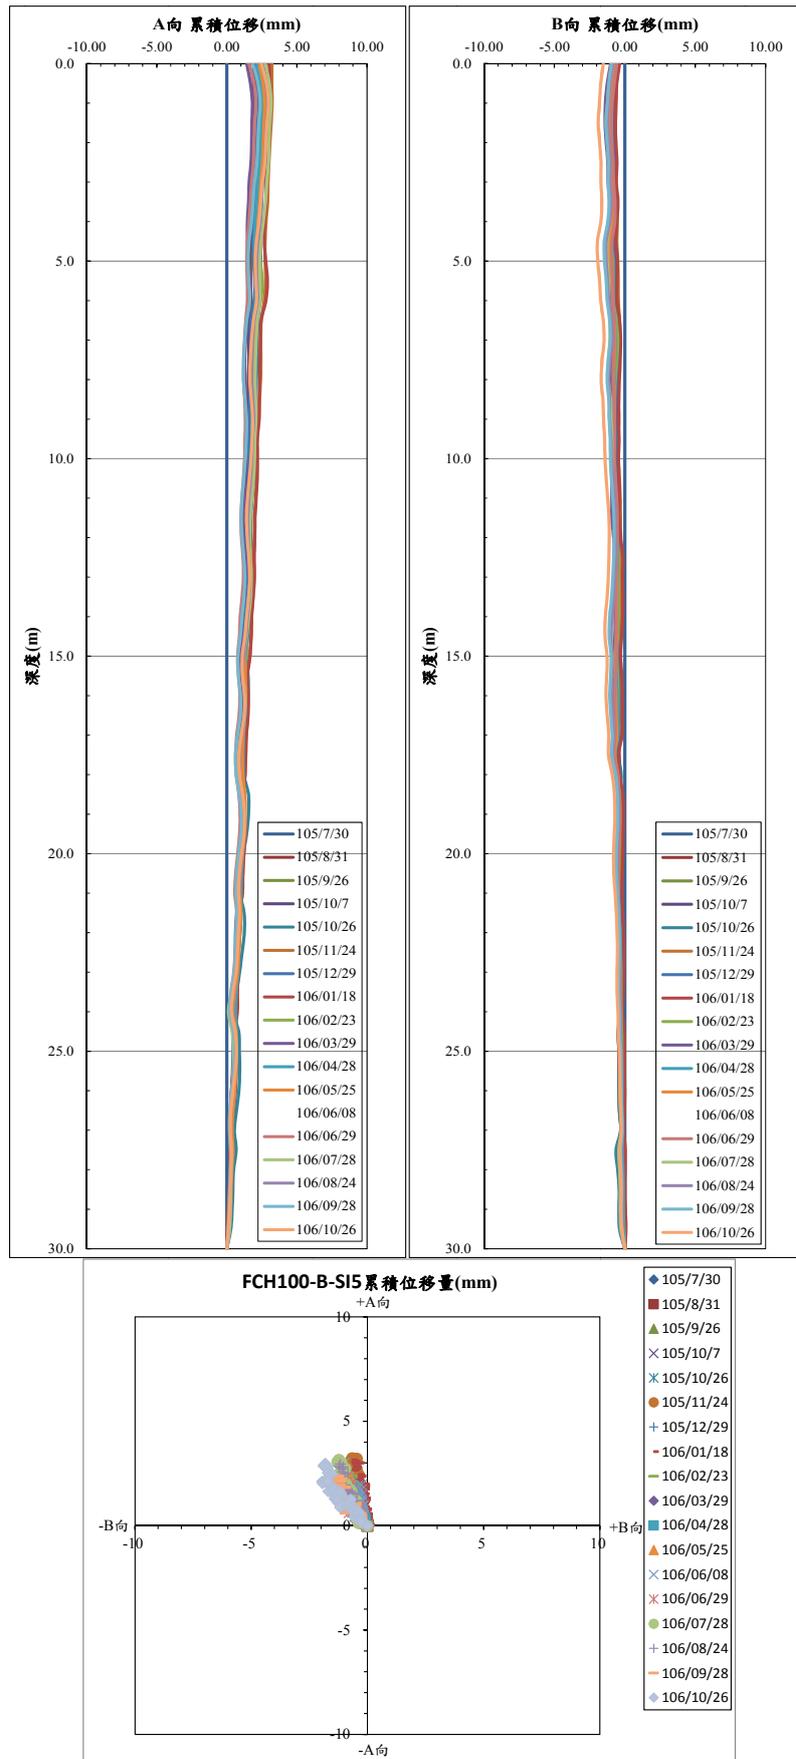
圖 4.47 奮起湖工作站 FCH100-B-S15 位移變化圖

本監測點位自 105 年 7 月(本期監測初始值)起至 106 年 10 月底止，暫無出現明顯滑動傾向。於 A 向最大累積位移量為 2.9mm，發生於地下 1 公尺處；於 B 向最大累積位移量為-1.9mm，發生於地下 4.5 公尺處。

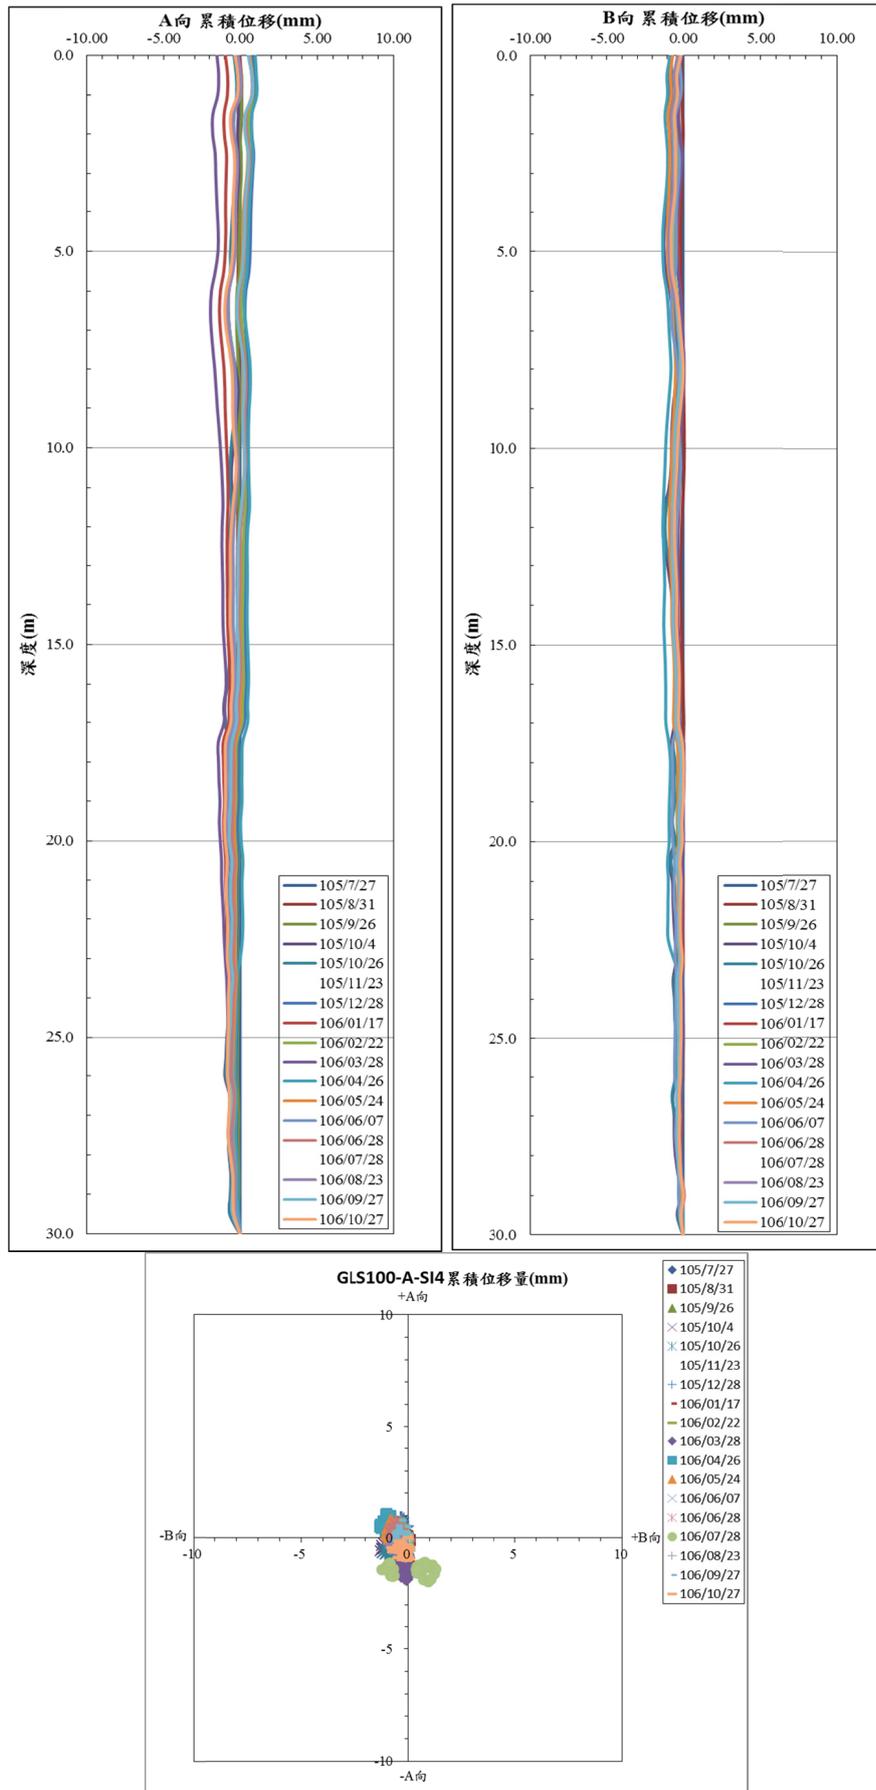
圖 4. 65 光崙山測傾管 GLS100-B-S14 A、B 向位移變化圖

本監測點位自 105 年 7 月(本期監測初始值)起至 106 年 10 月底止，暫無出現明顯滑動傾向。於 A 向最大累積位移量為-0.9mm，發生於地下 19.5 公尺處；於 B 向最大累積位移量為-0.7mm，發生於地下 5 公尺處。由本計畫鄰近補充鑽孔 GLS105-A-SI1 及 GLS105-A-SI2 可知，GLS100-B-SI4 並未入岩，全管仍在崩積層內，由於周邊已有進入地層不動點之測傾管監測點位，故建議本孔下期停止量測。

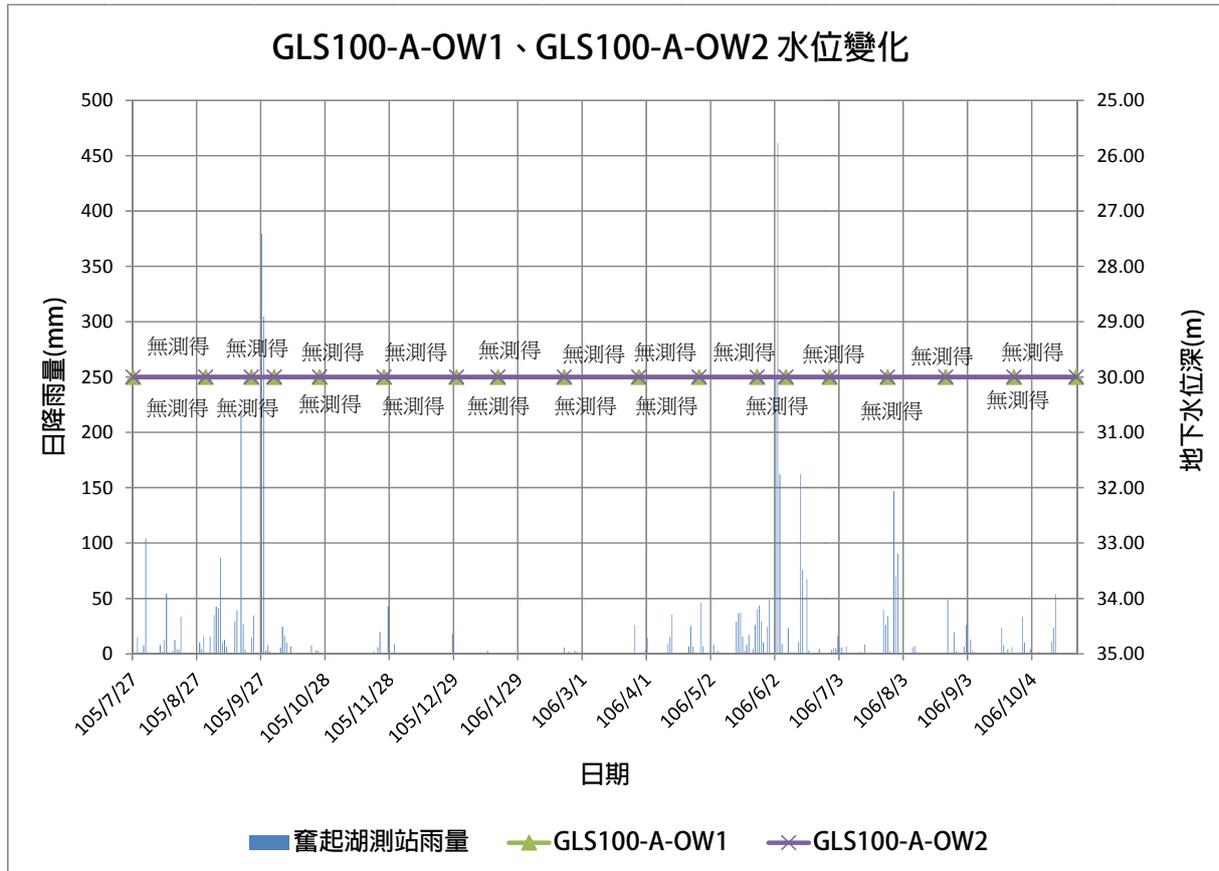
圖 4.66 光崙山水位量測變化圖

光崙山地下水水位井 GLS100-B-OW1 及 GLS100-B-OW2 孔深皆為 30 公尺，本期量測自 105 年 7 月 27 日至 106 年 10 月 5 日止皆無測得水位，推估可能原因為光崙山坡地區之常時地下水位應在地表 30m 以下，且本區域水位量測頻率為一個月一次，故量測到之水位資料皆無見隨降雨量連動的情形。

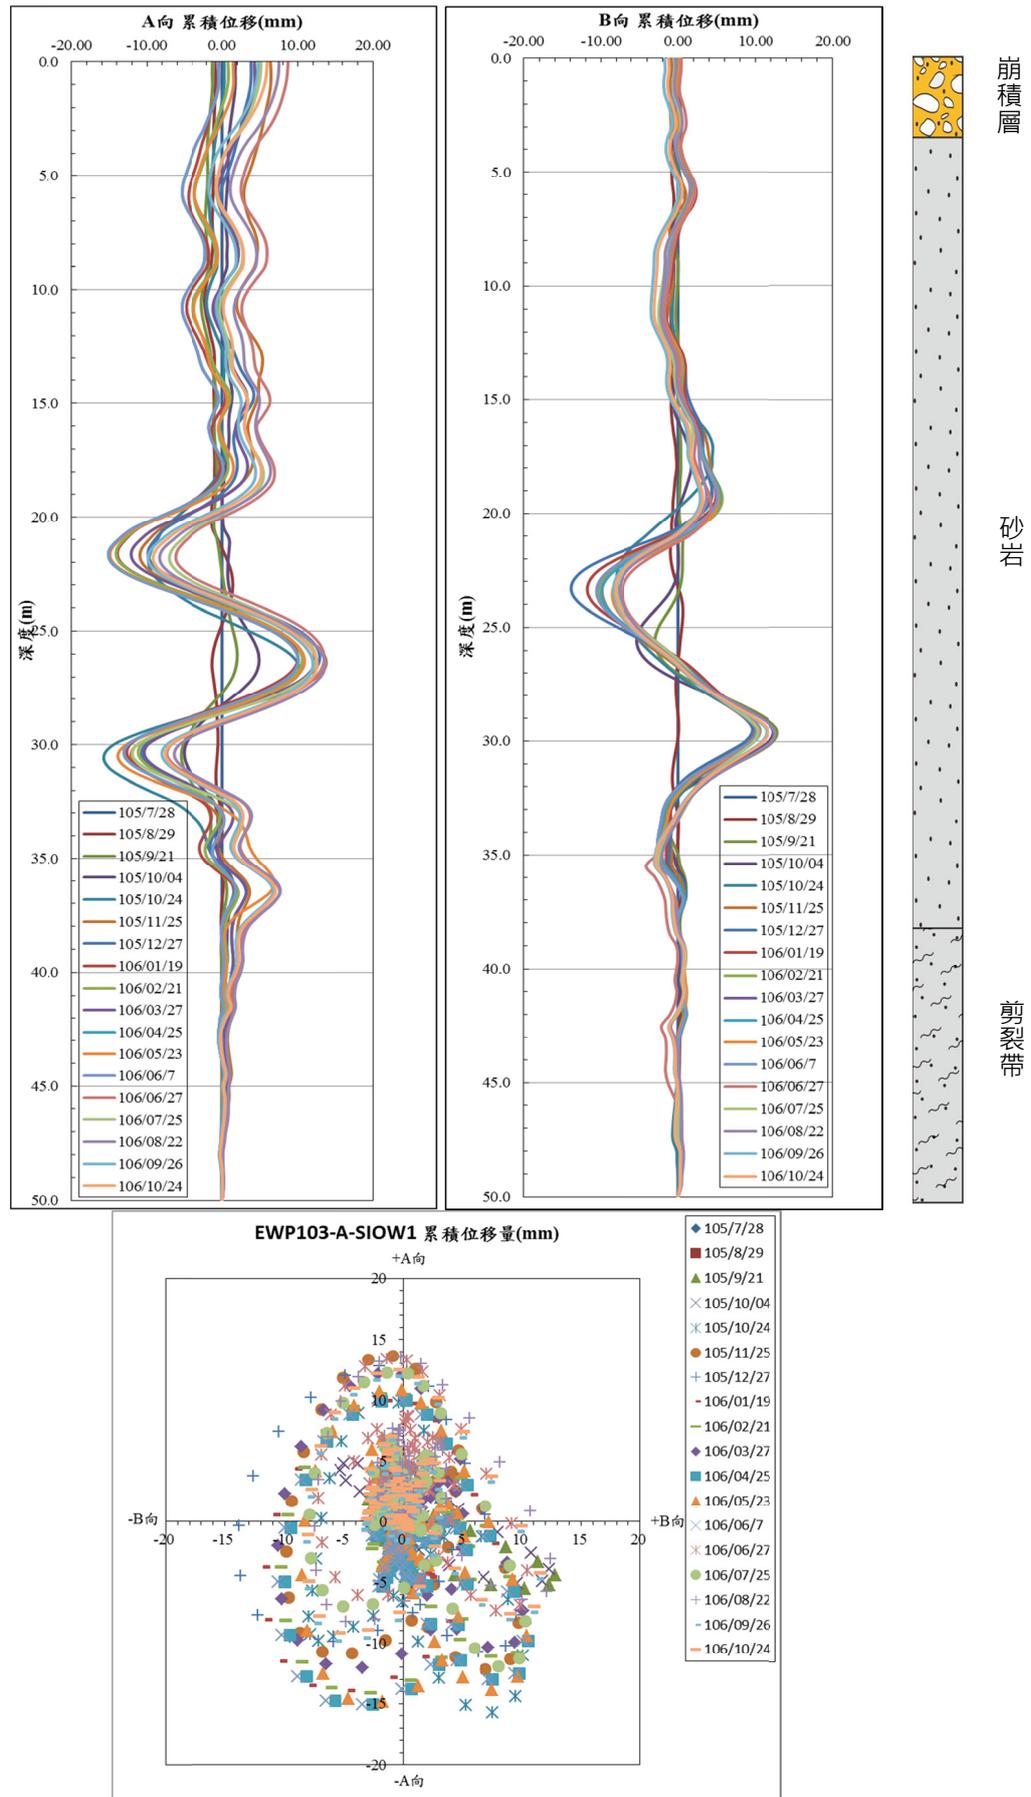
圖 4.69 二萬坪 EWP103-A-S10W1 本期 A、B 向位移變化圖

於 105 年 10 月颱風豪雨後，管深 19m~38m 處之累積變位圖出現波浪狀，判定為測傾管周圍回填材料局部沉陷擠壓變形造成之變位，其後量測數月之變形曲線約略與其一至，未出現擴大變位情形，EWP103-A-SIOW1 周邊道路鋪面局部有發現平行坡面之細微裂隙，道路邊溝等結構物並未出現明顯破壞情形。

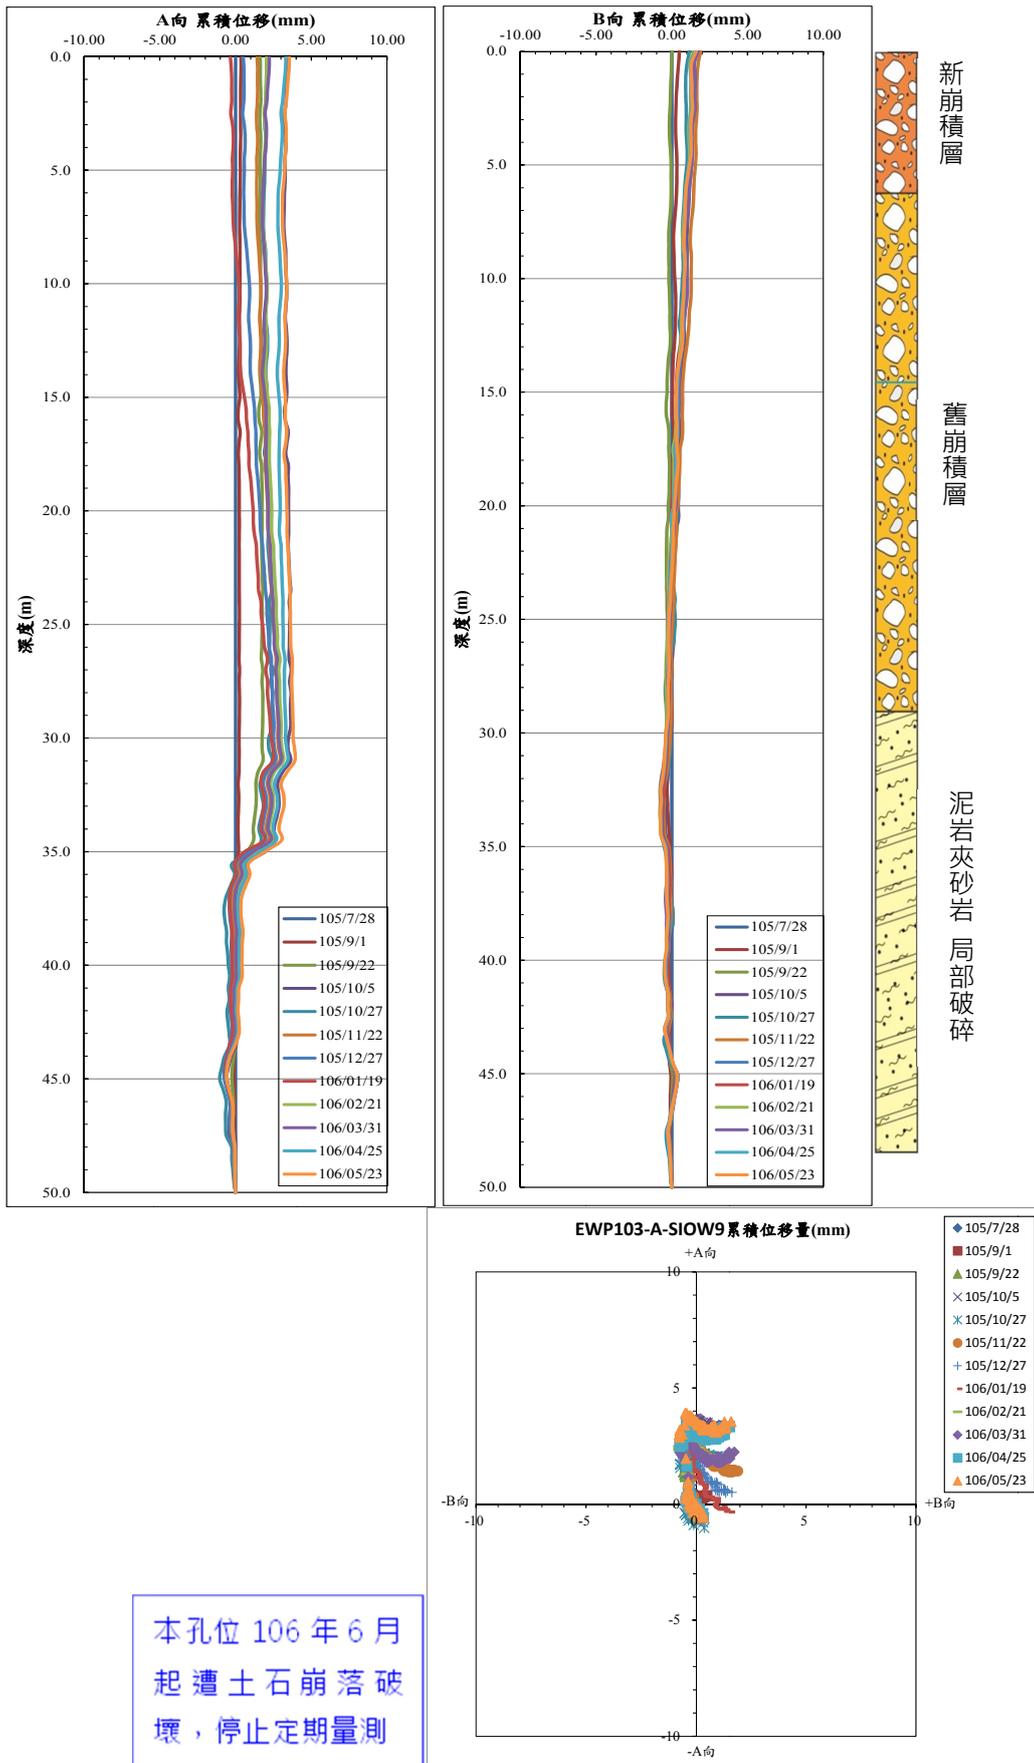
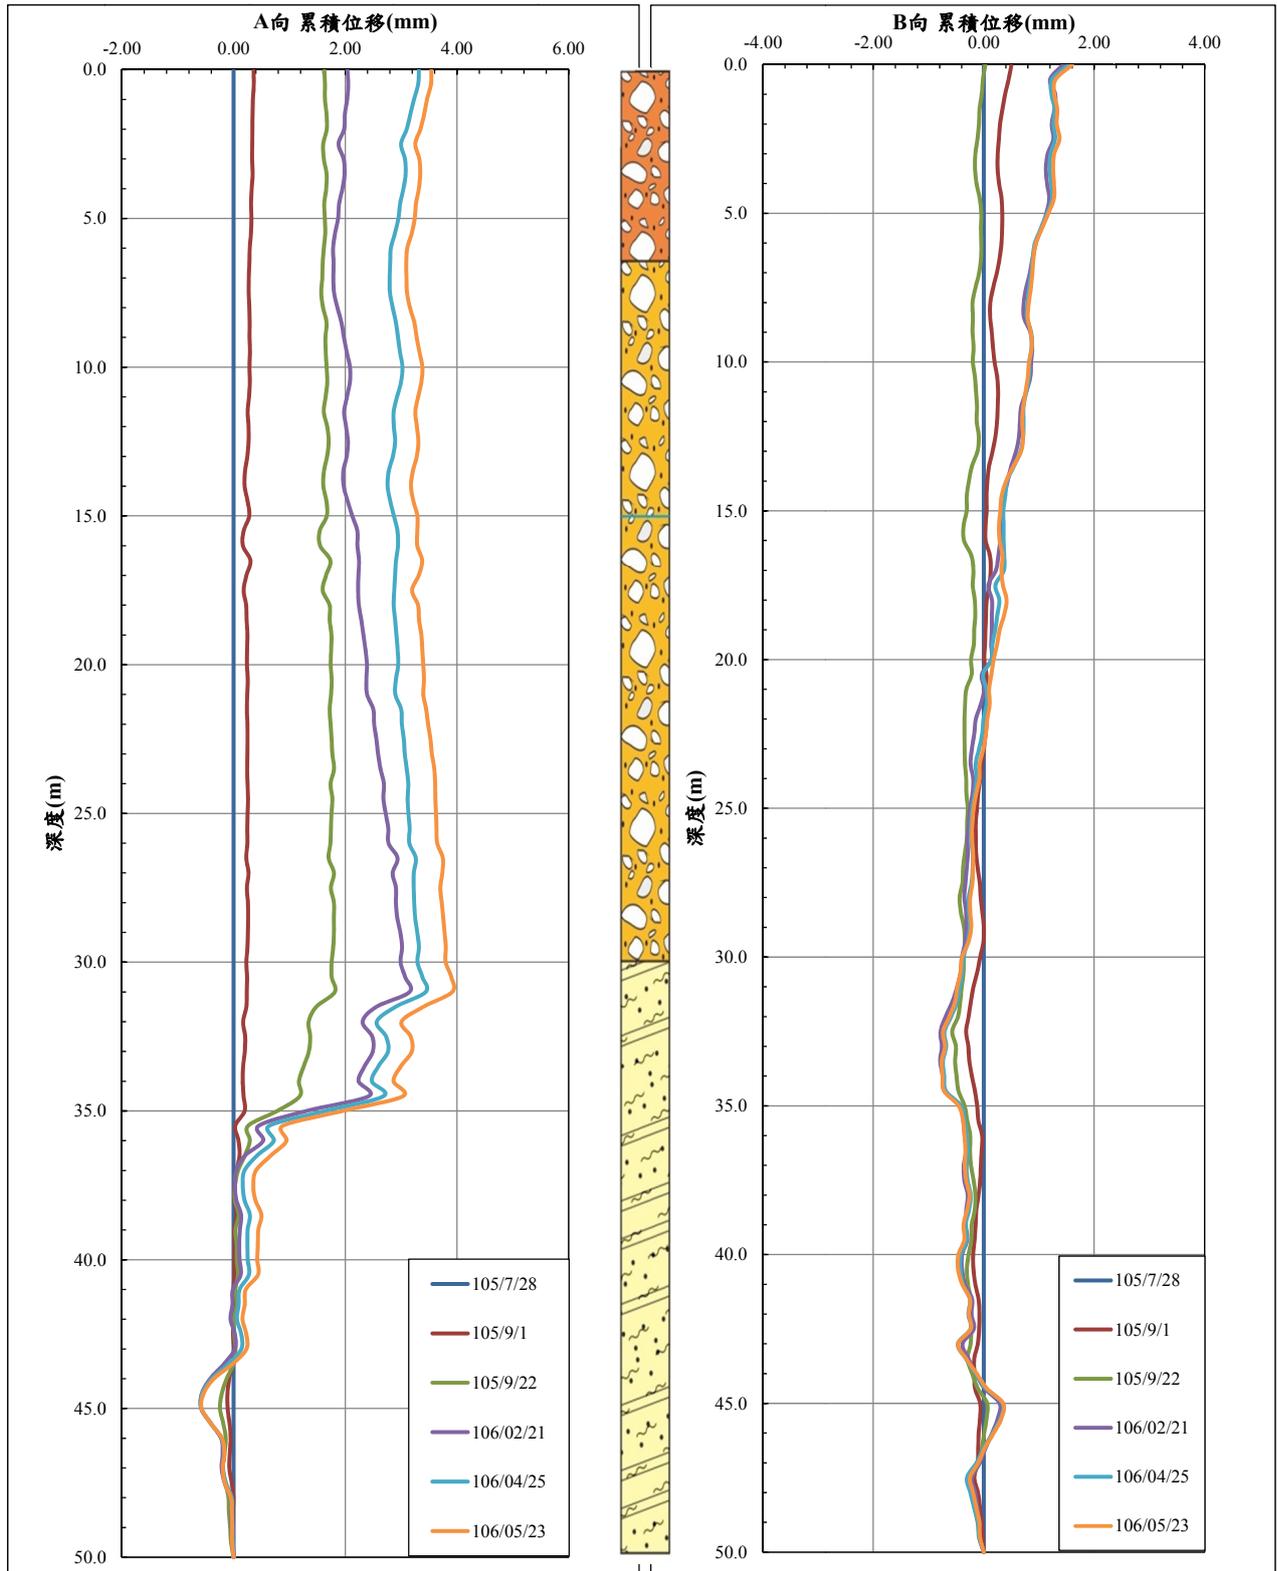
圖 4.85-a 二萬坪 EWP103-A-S10W9 本期 A、B 向位移變化圖(a)

於 GL-35 m 處有一滑動面，A 向最大累積變位量為 3.9mm(該最大累積變位量發生於 GL-31m 處)。106 年 6 月初梅雨後增測時發現 EWP103-A-SIOW9 上方坑溝因梅雨造成土石崩塌，造成該監測點位 ABS 管口保護蓋遭土石沖毀，管材內部破壞不堪使用，故監測數據僅記錄至 106 年 5 月 23 日止。

本孔位 106 年 6 月起遭土石崩落破壞，停止定期量測
