水庫集水區保育治理工程生態檢核表 主表(1/2)

工程基本資料	工程名稱 (編號)	大埔區第 93 林班野溪治理工程	設計單位	磐禹工程顧問公司
	工程期程	(1)自開工後 24 日曆天內提交基本設計。 (2)自開工後 36 日曆天內提交細部設計。 (3)自開工後 48 日曆天內提交完整設計。 (4)上開工作完成期限為 48 日曆天	監造廠商	磐禹工程顧問公司
	治理機關	林務局嘉義林區管理處	營造廠商	佳錡營造工程有限公司
	基地位置	地點：_____縣_____鄉_____村_____鄰 集水區：_____水系：_____段：_____ TWD97 座標(工一)X：213513Y：2574682 座標(工二)X：213253Y：2574682	工程預算/ 經費	約 1320 萬
	工程內容	工區一：1.新設 A 式護岸 L=271m 2.新設固床工三座 3.新設堤尾工四處 4.新設土石籠護坡 L=164m 5.客土袋構 L=156m 6.整坡 A=9500m ² 工區二：1.新設固床工三座 2. RC 基礎乾砌塊石護岸 L=34.6m 3.新設堤尾工四處 4. RC 基礎複式砌石護岸 L=64m 5.土石籠護坡 L=52m 6.壩翼延長 1 處 7. 砌石護岸改 RC 基礎複式砌石護岸 L=90m 8.新設 RC 隔牆三座		
核定階段	工程緣由目的	本工程因高強度降雨而引發逕流,造成河道右岸崩塌及土砂災害		
	預期效益	<input type="checkbox"/> 保全對象(複選)： <input checked="" type="checkbox"/> 民眾(<input type="checkbox"/> 社區 <input type="checkbox"/> 學校 <input type="checkbox"/> 部落 <input type="checkbox"/>) <input type="checkbox"/> 產業(<input type="checkbox"/> 農作物 <input type="checkbox"/> 果園 <input type="checkbox"/>) <input type="checkbox"/> 交通(<input type="checkbox"/> 橋梁 <input type="checkbox"/> 道路 <input type="checkbox"/>) <input type="checkbox"/> 工程設施(<input type="checkbox"/> 水庫 <input type="checkbox"/> 攔砂壩 <input type="checkbox"/> 固床設施 <input type="checkbox"/> 護岸) <input type="checkbox"/>

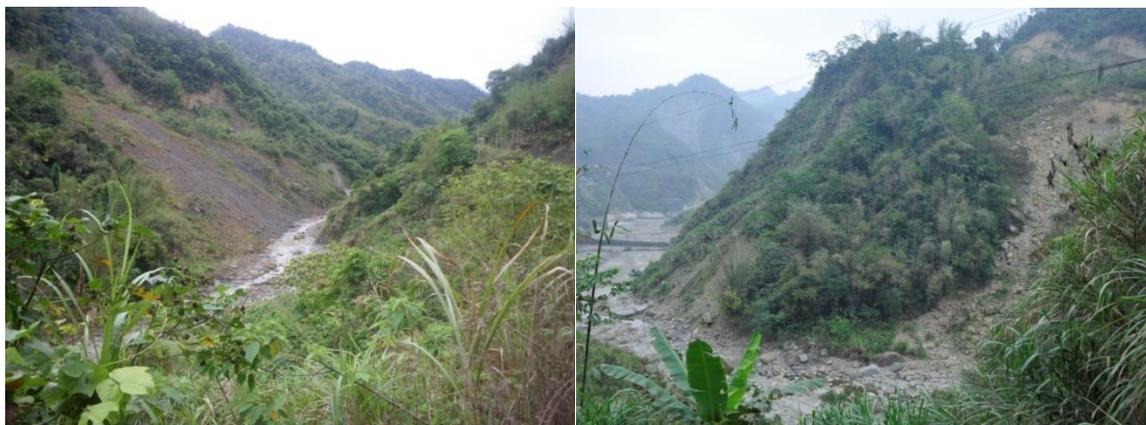
工區 1

右岸大崩塌地及左岸草生地、次生林

較下游河段右岸以五節芒高草地為主

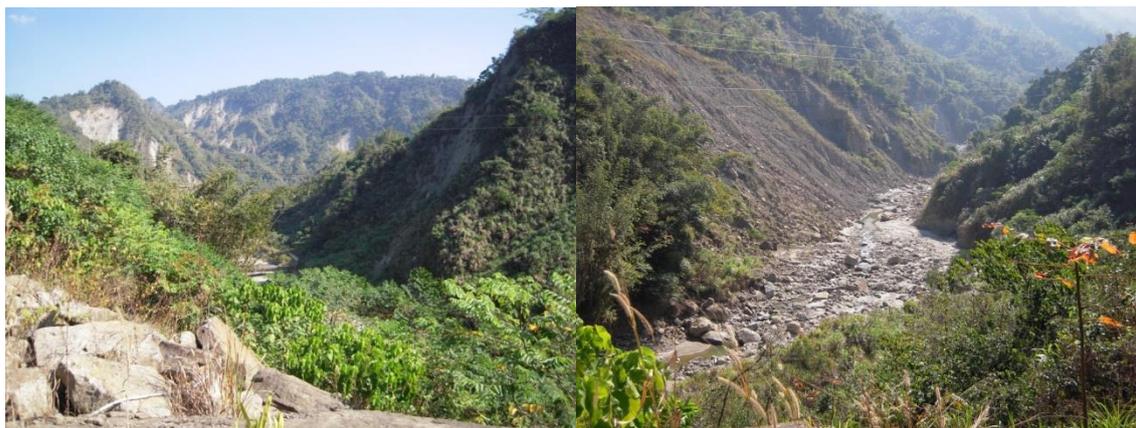
左岸鄰接道路處常有工程干擾，較遠處為次生林 河床塊石散布，邊緣有泥砂淤積

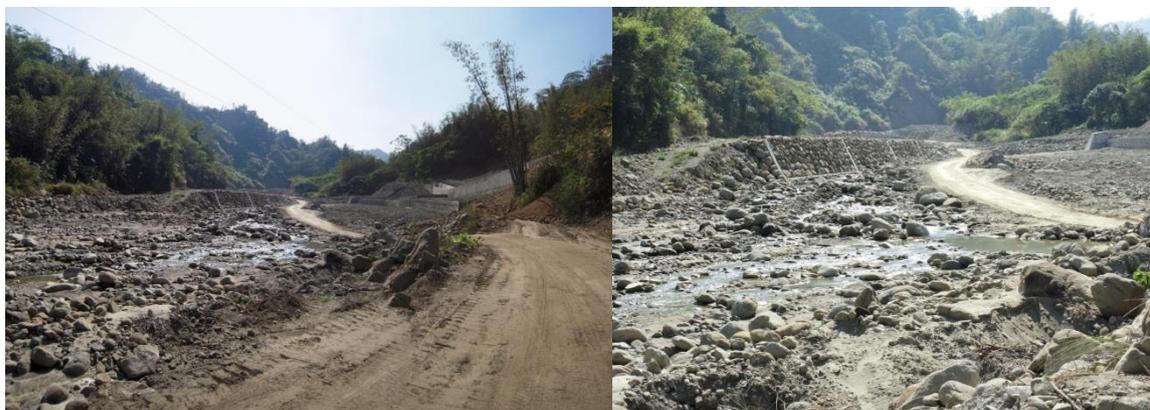
工區 2

道路及上游工程已在左岸開設河床施工便道 河床多塊石，工程土方挖填影響明顯

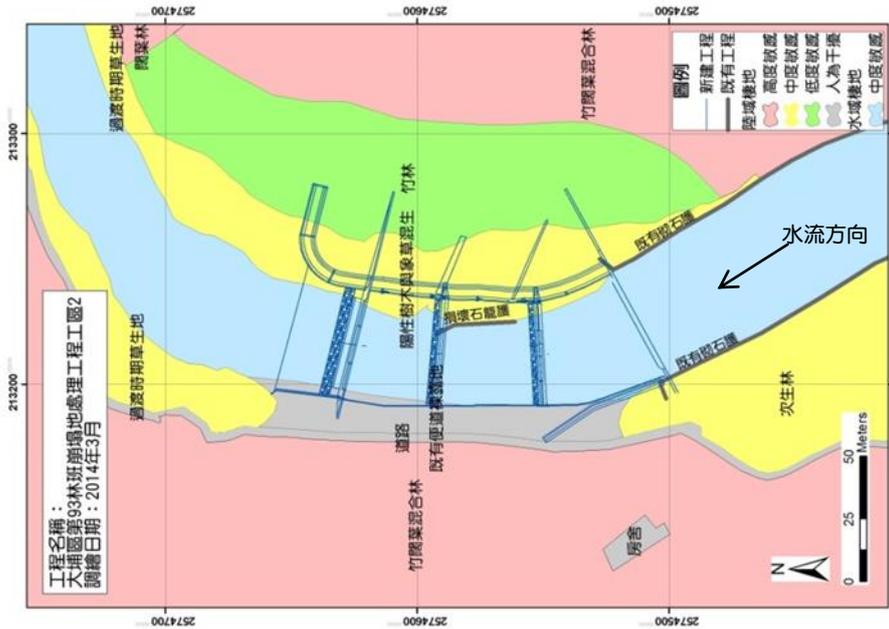
5.生態關注區域說明及繪製：
工區 2

- 1.本工程生態關注區主要為左岸下游闊葉林。
- 2.右岸新設護岸處已形成陽性樹木與象草混生植被，除工程施作必要範圍，應儘量保留

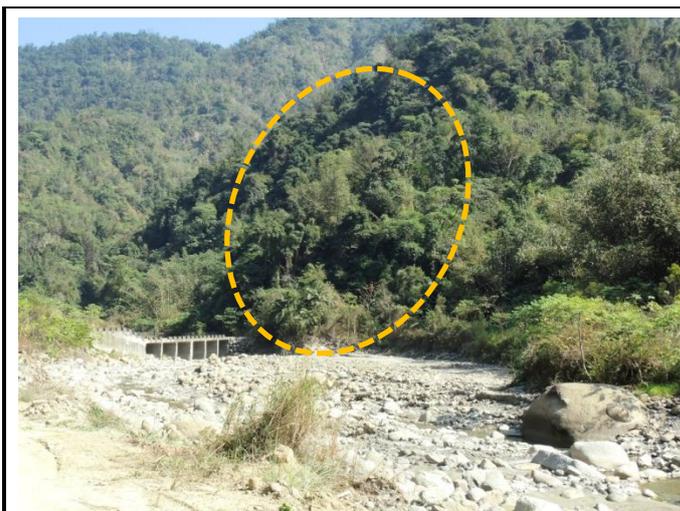
既有箱涵(橋)附近的闊葉林

項目	新建工程 / 生態議題	生態影響預測	保育對策
1	固床工	草蘭溪為常流水溪流，應有穩定的魚蝦族群，固床工的落差可能阻礙魚蝦上溯	[減輕]固床工建議加複式斷面，配合低水位水量，使溪床有明顯水流並保持流通
2	工區右岸下游約 50M-既有箱涵(橋)的闊葉林	闊葉林為較天然不受人為干擾的植被，常有較多野生動植物，工程施作時遭開挖或砍除	[迴避]建議工程施作不影響此闊葉林

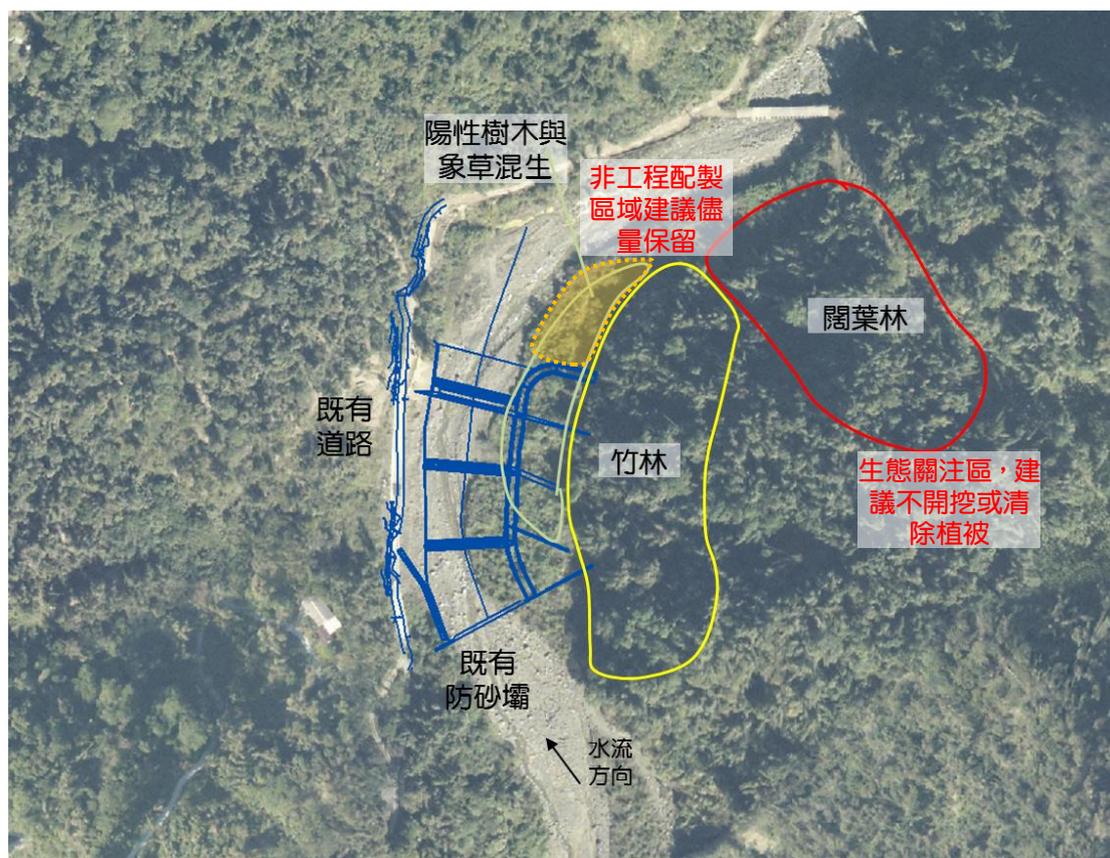
圖 1 大埔區第 93 林班崩塌地處理工程工區 2 生態關注區域及施工階段保育措施建議(底圖為 2012 年 3 月正射影像，套疊工程設計圖，並配合現場棲地勘查繪製)

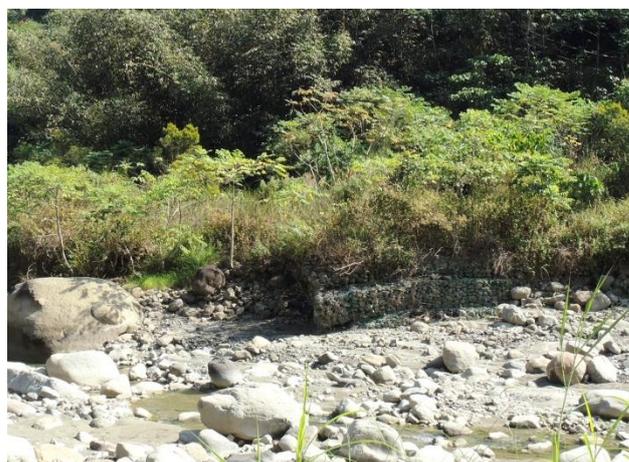
圖 2 右岸堆積灘地的陽性樹木與象草混生區域，有前期施作的石籠護岸，護岸後方樹木生長良好

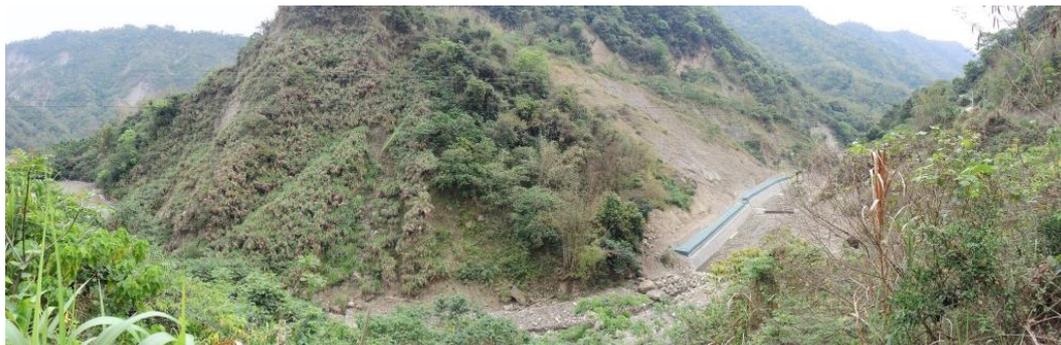
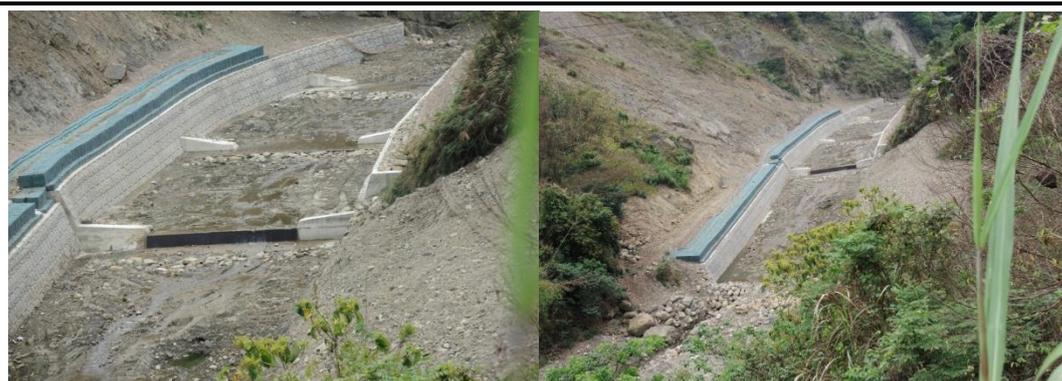
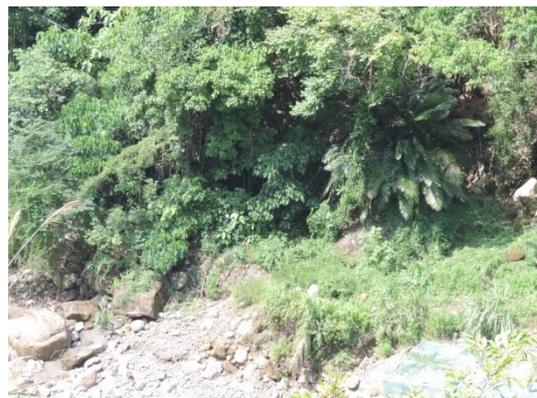
工區 1 完工後(2015/3/24)

3. 樣區原生種覆蓋度	代表植物社會的豐多度，植生種類越多樣，顯示該區植物的多樣性越高。(單位面積為每 100 m ²)	最理想(93%)
4. 植被社會層次	代表植物社會空間結構的複雜度，層次越多，代表其植物社會組成越複雜，越趨向天然林環境。	次理想 (三層結構)
5. 演替階段	代表植物群聚隨環境及時間變遷而發生變化的階段，即由演替初期至後期之過程。	次理想(先驅植物種為優勢)
<p>➤ 水域現地環境描述</p> <p>河段流量普通，絕大部分為淺流 1 種流速/水深組合，溪床整平深槽不明顯，呈現漫流與積水。無連續湍瀨，僅固床工處有水花，水流多樣性差。溪床底質主要為礫石與沉積砂土，約 45% 的體積被沉積砂土包埋，土砂沉積物堆積影響溪床面積約 90%，工程土砂掩埋溪床與整平河道，底質孔隙度普通。左岸上半段新建混凝土護岸，護岸上方邊坡保留植生帶，下半段為泥岩青灰岩崩塌無植生；右岸新建混凝土護岸穩定度良好，植生全數移除。初判顯示該河段歷經治理工程，水域棲地狀況差，陸域濱溪植被狀況差，已不適合水生生物棲息。</p> <p>➤ 水域棲地評估</p>		
評估因子	說明	程度

1. 底棲生物的棲地基質	理想基質佔河道面積 10%，部分拋鋪塊石，主要為礫石與沉積砂土。	3
2. 河床底質包埋度	礫石、卵石及漂石 45% 的體積被沉積砂土包埋。	12
3. 沉積物堆積	溪床及岸邊受沉積物堆積影響的面積約 90%，工程土砂掩埋溪床或整平河道。	1
4. 流速水深組合	絕大部分為 1 種流速/水深組合。	3

5. 河道水流狀態	約 55% 的溪床面積露出水面，呈現漫流與積水。	7
6. 湍瀨出現頻率	湍瀨間的距離除以河道寬度約大於 25，固床工可激起湍瀨。	4
7. 人為河道變化	工程影響目視範圍中 100% 的河道，保留部分自然石質溪床棲地，堤岸改變河道形狀，溪流中的棲地全數遭移除與改變。	0
8. 堤岸穩定度	左岸堤岸一半為混凝土護岸，另一半為泥岩青灰岩崩塌，洪峰時遭沖蝕的可能性極高。右岸為混凝土護岸。	左 5 右 9

9. 河岸植生保護	左岸混凝土護岸，上方裸露寬度小於 1.5 公尺，堤岸無原生植被。右岸堤岸無原生植被。	左 1 右 0
10. 河岸植生帶寬度	左岸堤岸一半河岸植生帶的寬度大於 18 公尺，植生帶移除寬度小，護岸上方仍有大面積植被，復原潛勢高；另一半為泥岩青灰岩崩塌，無河岸植生。右岸無河岸植生帶或因人為活動而幾無植生帶。	左 5 右 0
總分		50

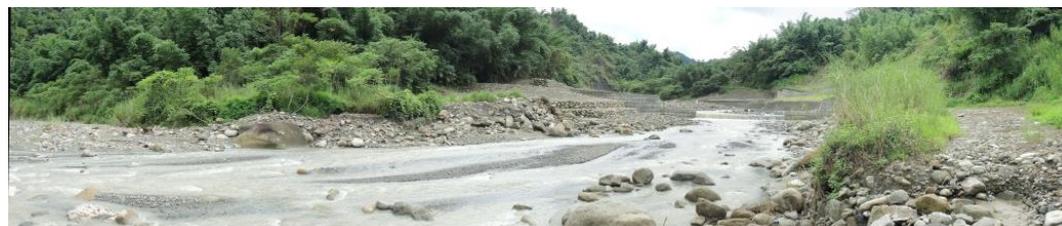
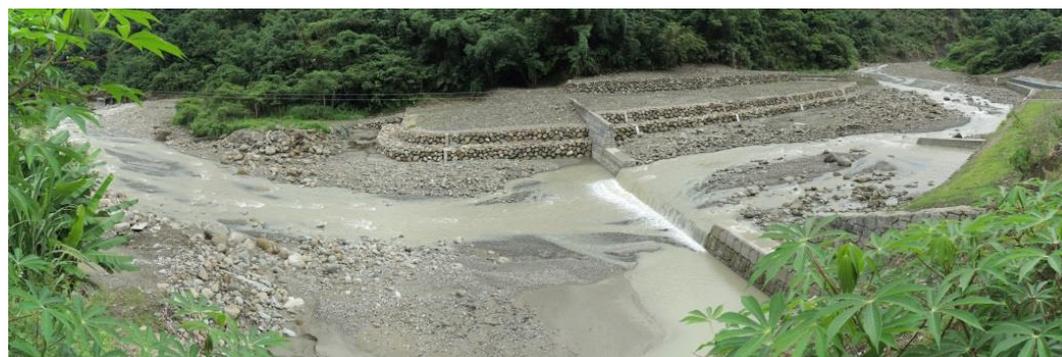
工區 2 完工後(2014/8/11)

計畫河段流量因逢豐水期，常流水豐配，全段有大石漂石散佈，流速快湍瀨連續。可發現淺流、湍瀨、深潭、岸邊緩流等流速/水深組合，半數溪段受沉積物影響，有沙洲形成。固床工下側兩岸為砌石護岸，堤岸穩定，砌石護岸下方因便道佈設之擾動，沉積礫石邊坡裸露穩定度差。兩岸無植生保護亦無植被帶。初判顯示河段水流流量大，尚維持適合水生生物棲息棲地。

評估因子	說明	程度
1.底棲生物的棲地基質	理想基質約占河道面積 60%。	14
2.河床底質包埋度	礫石、卵石及巨石小於 25%的體積被沉積砂土包圍。	16
3.流速水深組合	有淺流、湍瀨、深潭、岸邊緩流 4 種流速/水深組合。	16
4.沉積物堆積	兩岸有明顯砂土淤積成砂洲，受沉積物影響面積約 50%。	6
5.河道水流狀態	豐水期，有 10%的溪床面積露出水面。	15
6.人為河道變化	兩岸有砌石護岸，工程影響目視範圍 50%河道。	8
7.湍瀨出現頻率	水流豐沛，湍瀨連續，湍瀨間距離除以河道寬度約 1-3。	16
8.堤岸穩定度	近固床工處兩岸為砌石護岸，堤岸穩定，砌石護岸下游無工程，但有便道佈設之擾動，沉積礫石邊坡洪峰時遭沖蝕可能性高。	左 7 右 7
9.河岸植生保護	兩岸植被幾乎因工程移除。	左 3 右 3
10.河岸植生帶寬度	兩岸植被幾乎因工程移除，因施工便道植生帶不連續。	左 1 右 1
總 分		113

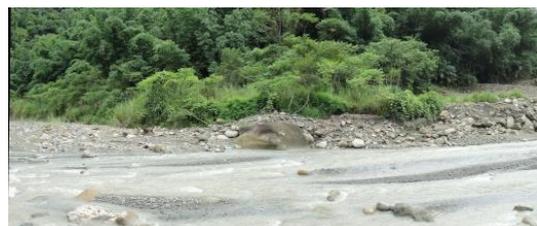
工區 2，工程施作不影工區右岸下游約 50M-既有箱涵(橋)的闊葉林

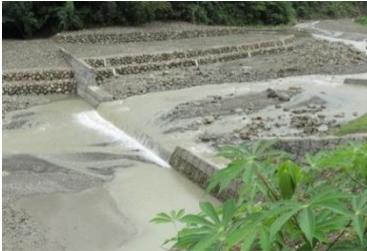
(2015/3/24)
	工區 2 固床工建議加複式斷面	固床工設計為複式斷面
