水庫集水區保育治理工程生態檢核表 主表(1/2)

| 工程基本資料 | 工程名稱<br>(編號) | 玉井區第 69 林班亞美坑崩塌地整治三期工程 (103 嘉治林字第 5 號) | 設計單位 | 勇霖工程顧問有限公司 |

## 附表 D-02 生態專業人員現場勘查紀錄表

附表 C-04 生態監測紀錄表

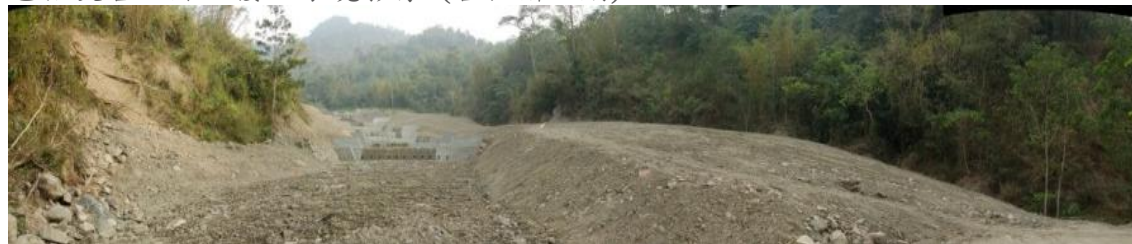
延續性工程，由上年度工程向下游施作，陸域生態部份前期工程整地回填土方，形成大面積裸露地，只留下數株麻六甲合歡，及在護岸旁種植黃蓮木苗木，外圍為麻六甲合歡造林地。

前期工程完工程，工區大面積裸露，缺少植被覆蓋

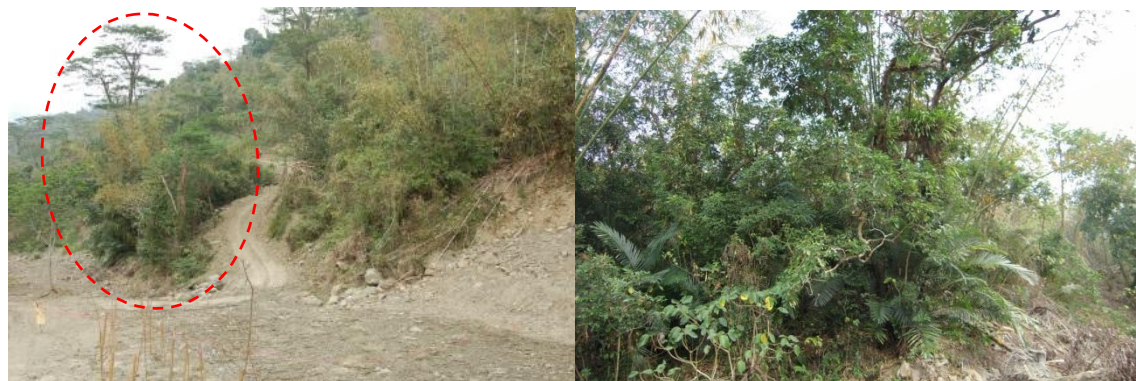
右側上邊坡便道及溪流間小片殘餘森林有較多原生植物，建議施工時盡可能保留，減低工程影響之干擾，可提供自然下種之機會，加速恢復原有之植被相。這片森林內有兩棵大葉楠(209048 2561862) (209060 2561897)及一株土肉桂(209060, 2561897)，為少見的原生經濟物種，這 3 棵樹木建議現地保留。

工區右側殘餘的次生林，次生林保留多數原生植物，包括 2 株大葉楠及較少見的土肉桂

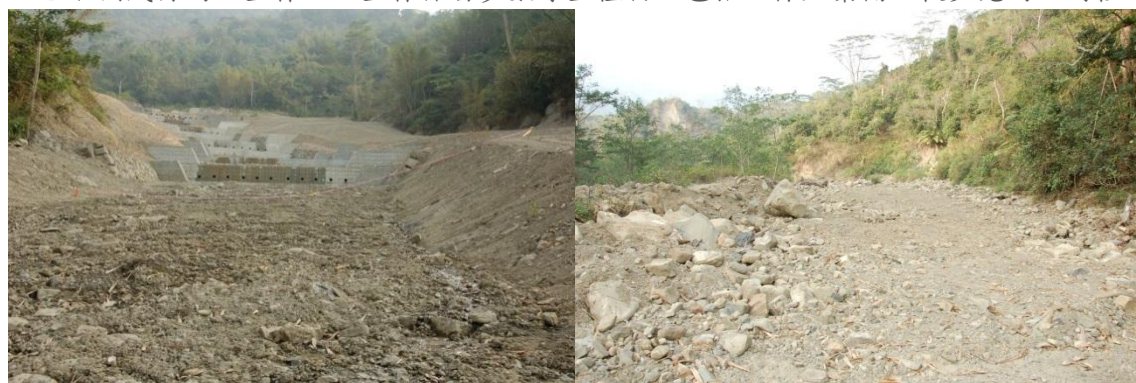
溪床因工程挖填土方，包埋度高，溪水伏流化，評估河段無流水，前期工程將溪床漂石、塊石全部移除。幾乎所有河床被沉積土砂覆蓋，水生棲地消失。兩岸崩積砂土構成，缺少植被帶保護，穩固性低。右岸植生帶雖保留但受嚴重干擾，左岸為大面積裸露面。初步判斷工區河段，不適合魚蝦、水域昆蟲等水生生物棲息。工區沿左右側山壁各形成 1 條暫時性小溪，有日本樹蛙卵團及梭德氏赤蛙蝌蚪。

溪床底質多為細顆粒砂土及塊石，包埋度高

現勘時無水流，溪水伏流化

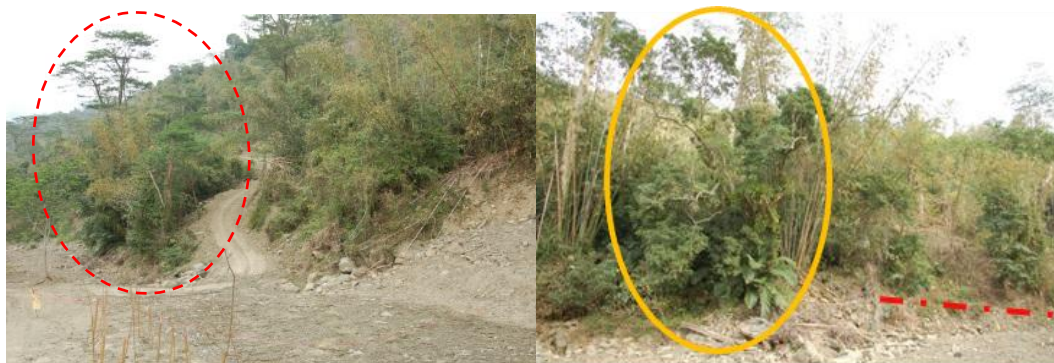
工區右側殘餘的次生林，次生林保留多數原生植物，包括2株大葉楠及較少見的土肉桂

河道右側的1株大葉楠大樹

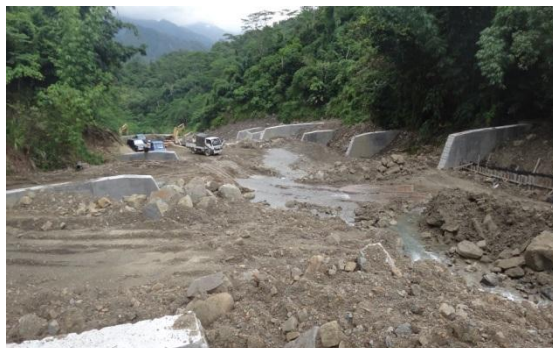
施工中勘查(103/8/19)

施工中現況

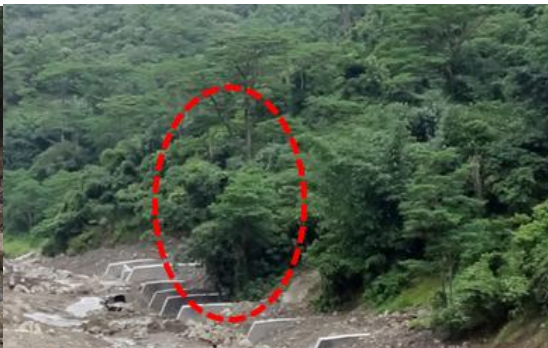
1. 工程區下游右側次生林受到部分擾動，部分地區地被清除，造成整體植物覆蓋度略微降低，但整體影響可算輕微。
2. 施工前建議保留之兩株大葉楠樹木目前生長狀況良好，惟部分葉面積受到揚塵覆蓋，可能會造成葉子損傷，台灣南部地區冬季降雨量較不足，建議施工完畢後可進行部分灑水作業，以利植物生長
3. 次生林之土肉桂(209060, 2561897)可能受到整理的干擾，本次調查已消失。
4. 新植栽之苗木(九芎與樟木)生長狀況不佳，多數均已枯死，僅次生林邊緣種植的苗木存活數量較多，建議應適度澆灌水源，以利森林快速恢復。

工區需保留之大樹及次生林

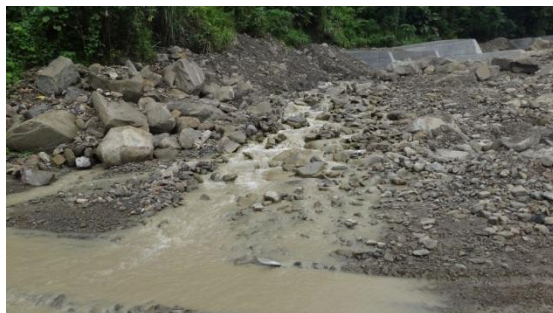
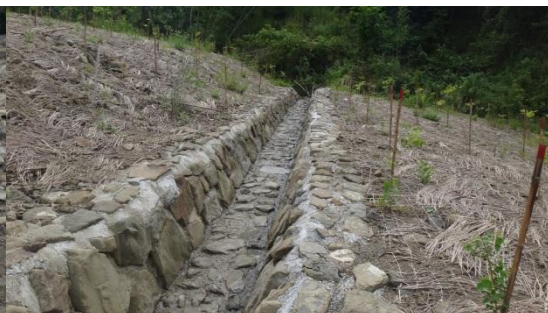
本工區無常流水，現勘時下雨，有較明顯的水流 新設之排水溝

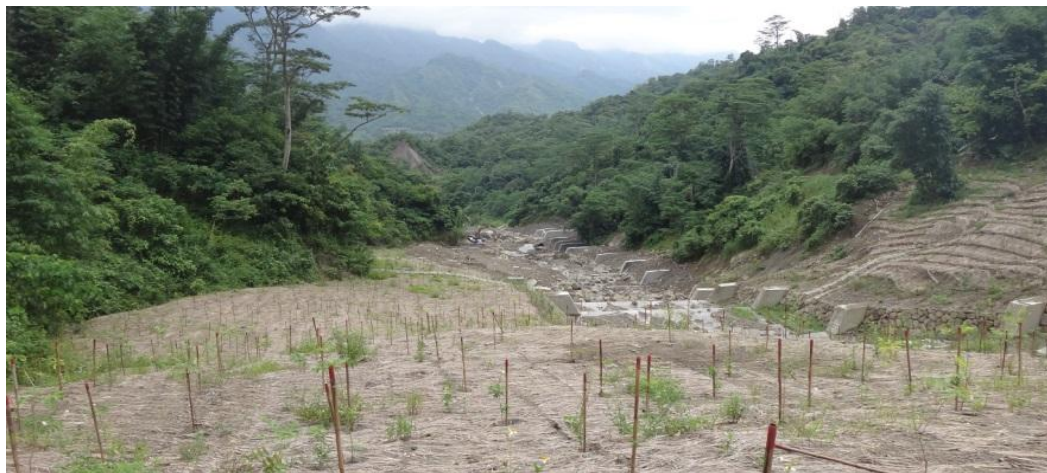
本工區同時有其他治理進行：上游防砂壩左岸進行打樁編柵，右岸進行造林

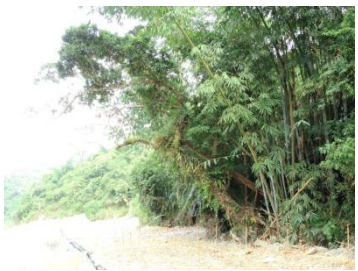
| | 右岸濱溪次生林帶內保留多種原生樹木，如較少見的土肉桂，在周圍大面積麻六甲合歡造林地中屬較良好森林環境，施工時以開挖線或修坡線為基準，將開挖及植被影響減至最低 | 右岸次生林邊緣清除至大葉楠大樹邊緣，土肉桂小樹已消失 | <br>2014/11/13 |

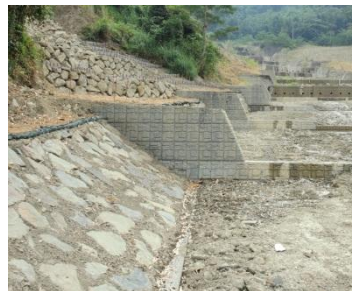
| | 砌石護岸在適當處設置坡度 1:1 或更平緩的動物坡道 | 砌石護岸設置 1 處動物坡道，坡度 1:1 | <br>2014/11/13 |

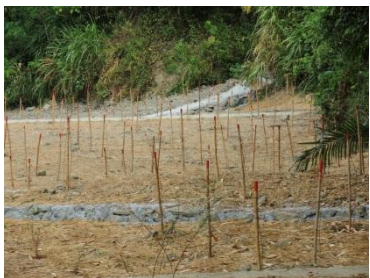
| | 栽植原生種植物。 | 栽植原生樹種九芎與櫟木 | <br>2014/11/13 |
