水庫集水區保育治理工程生態檢核表 主表(1/2)

工程名稱 (編號)	玉井區第 46、47 林班野溪整治工程 (103 嘉治林字第 7 號)	設計單位	勇霖工程顧問有限公	司		
工	工程期程	(1)乙方應於決標日起5日內開工,並於40日內完成規劃設計工作。 (2)初步設計階段:乙方應於開工後20日內提送初步設計方案。 (3)細部設計階段:初步設計經審查小組審查通過後,乙方應依照審查小組意見辦理修正,於開工後30日內提出細部設計畫圖。 (4)設計書與預算書編製:細部設計經甲方檢視通過後,乙方應於履約期限內完成工程設計書與工程預算書編製,未符合契約期限內完成工程設計書與工程預算書編製,未符合契約要求者乙方仍應立即補正或重送。					
程基	治理機關	行政院農業委員會林務局嘉義林區管理處 營造廠商 上鋌營造有限公司					
坐本 資料	基地位置	地點: <u>台南市南化區關山里</u> 集水區: <u>南化水庫集水區</u> 水系: <u>後掘溪</u> 段: <u>關山 15 號橋</u> TWD97 座標 A エ區 X: <u>209177</u> Y: <u>2564407</u> B エ區 X: <u>209129</u> Y: <u>2561640</u> C エ區 X: <u>202805</u> Y: <u>2551714</u>		一仟三百萬元整			
		A工區: 固床工 1 座、尾檻 1 座、乾砌石護岸 112.5m、B 式塊石混凝土護坦 535m²、護岸下牆 7 座、既有固床工補強 3 座、裸露坡面鋪草席 1200m²、苗木植栽 160 株。 B工區:基腳混凝土保護工 13 座、抛石 1662m²、河槽清理 175m。 C工區:鋼軌樁護坡工 L3m:145m、鋼軌樁護坡工 L5m :40m;既有固床工基礎補強工 19m 跌水工 11m、B 式塊石混凝土護 66m²、集水井 2 座、橫向截水溝 12m。					
	工程緣由目的	因受敏督利、莫拉克等多次颱風襲擊造成平: 路人行車安全與南化水庫使用年限。	坑溪主流河道湖	於積與坡面崩塌,危及 179	鄉道用		
核定	預期效益	□保全對象(複選):□民眾(□社區□學校□部落□)■產業(■農作物■果園□) ■交通(■橋梁■道路□) ■工程設施(■水庫□欄砂壩□固床設施□護岸) □其他:

附表 D-03 工程方案之生態評估分析

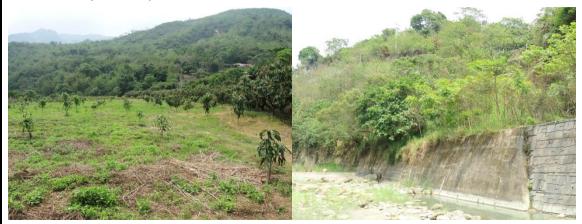
◆ 工區 A(103.4.21)

右岸為芒果園左岸既有 RC 護岸,左岸邊坡為次生林

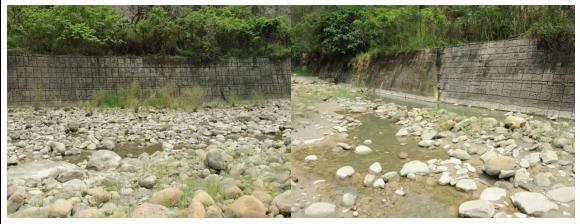
現勘時水流偏向左岸,密佈塊石,淤積明顯

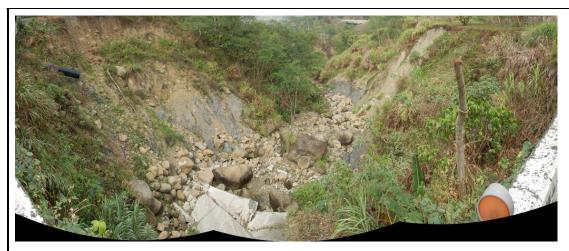
◆ 工區 B(103.2.7)

179 線旁乾溝,因道路排水沖蝕邊坡危及路基。乾溝多為塊石,二岸邊坡下半部為岩盤,上半部才有植被,左岸為麻六甲合歡及五節,右岸以五節芒為主。

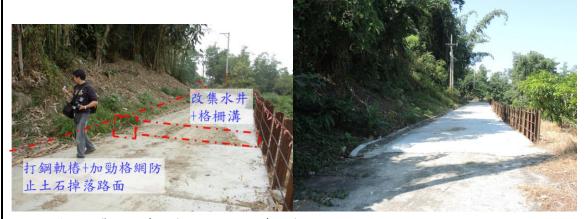
工區 C(103.2.7)

預定施作項目農路上邊坡為次生林,下邊坡為果園及竹林 工區 D(103.2.7)

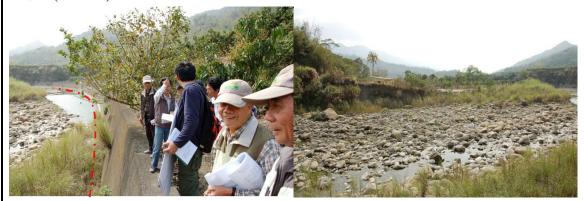
本期工程補強既有右側護岸基礎河道環境現況

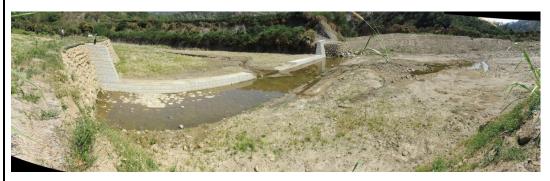
完工後(2015/4/1)

施工後溪床狀況與施工前大致相同(施工前溪床已受前期左岸護岸工程擾動),下游新設固尾工及尾檻形成積水。

下游處新設固床工及尾檻

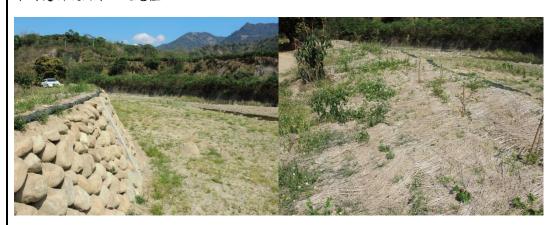
新設砌石護岸

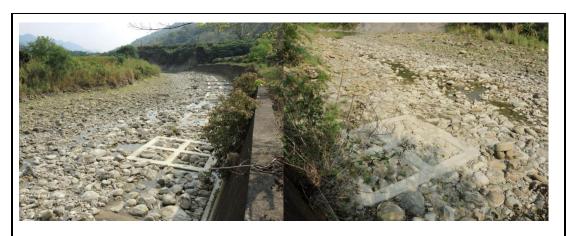
工區 B(2015/4/1)

施工後溪床底與施工前類似,以小漂石與礫石為主。現勘時為枯水期,水流量小水深 淺,仍維持常流水,流速緩無湍瀨,因新設基礎保護工,水流位置較接近溪床中央, 沿護岸沖蝕出的深潭已消失。

完工後既有 RC 護岸的基礎保護工程及溪床現況

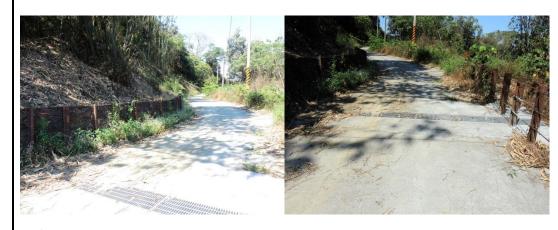
工區 C(2015/4/1)

上邊坡側新設打鋼軌樁及加勁格網

格栅排水溝
