水庫集水區保育治理工程規劃設計階段生態檢核表(1/2)

| 工程基本資料 | 工程名稱<br>(編號) | 大埔區第55林班崩塌地工程 | | 基<br>地<br>位<br>置<br>圖<br><br> | |

附表 D-01 團隊組成

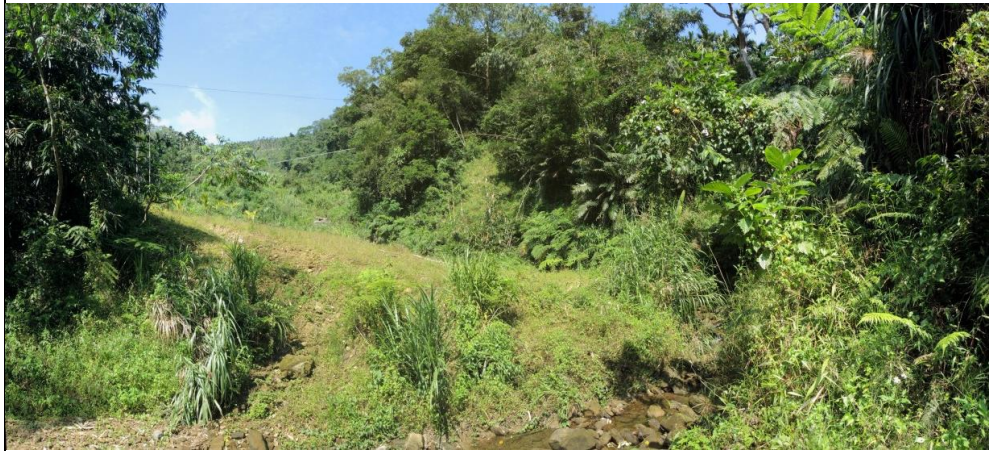
陸域棲地

工區全景

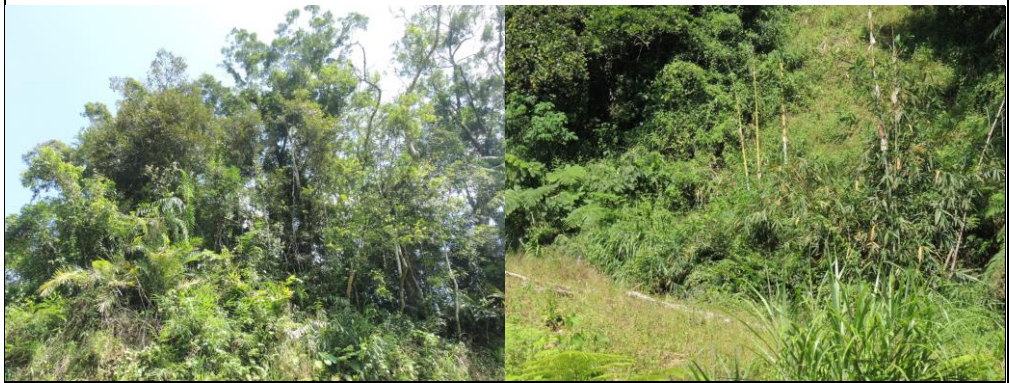
左岸邊坡上半部為森林

邊坡下半部有多株筆筒樹及山棕，竹業附近為防砂壩位置

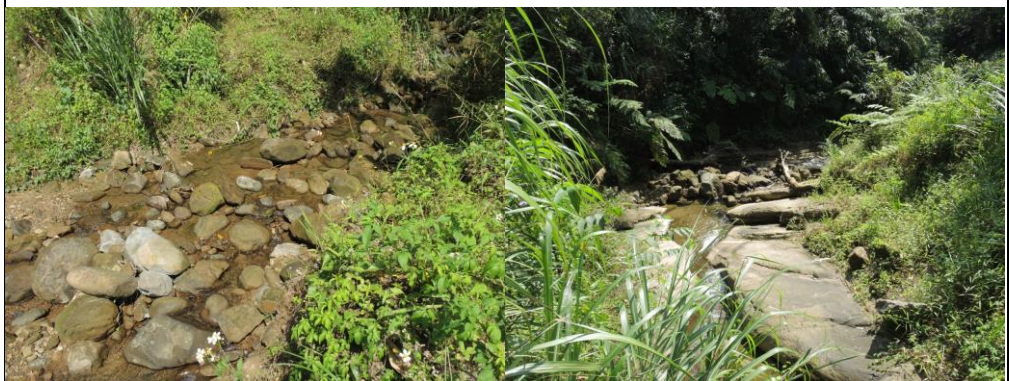
水域棲地

溪流現況

農路下方溪流

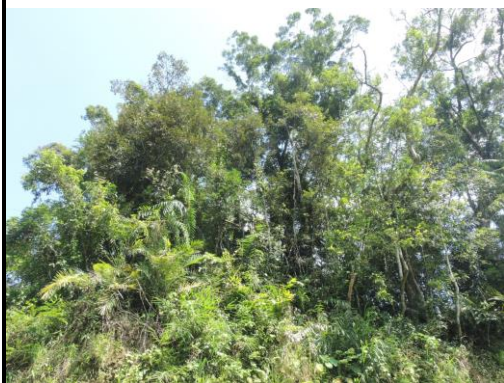
| 填表人員<br>(單位/職稱) | 鄭 (觀察家生態顧問<br>有限公司) | 填表日期 | 民國 102 年 11 月 4 日 | | |
|---|---|---|---|---|---|
| 天然植被 | 左岸邊坡上半部的次生林 | 施工中大面積開挖清除植被 | <input type="checkbox"/> 是<br><input checked="" type="checkbox"/> 否 | <input type="checkbox"/> 縮小 _____<br><input checked="" type="checkbox"/> 減輕 <u>0K+070 切口壩左岸壩翼選址已避開林相良好區域，施工便道將以開闢於右岸草坡為原則，並於平面圖上指定便道路徑</u><br><input type="checkbox"/> 補償 _____ | 減少工程對森林的移除及擾動 |

左側邊坡上半部的森林

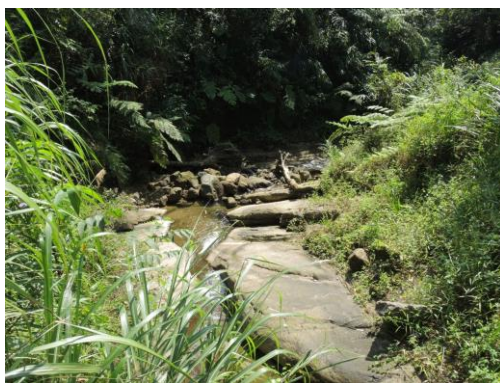
| 填表人員<br>(單位/職稱) | 鄭 (觀察家生態顧問<br>有限公司) | 填表日期 | 民國 102 年 11 月 4 日 | | |
|---|---|---|---|---|---|
| 天然水域環境<br>(人為構造物少) | 下游良好溪流環境 | 工區崩積土易流失，使水流混濁，砂土沈積，影響下游溪流生態 | <input type="checkbox"/> 是<br><input checked="" type="checkbox"/> 否 | <input type="checkbox"/> 縮小 _____<br><input checked="" type="checkbox"/> 減輕 <u>編列臨時沉砂池</u><br><input type="checkbox"/> 補償 _____ | 降低工區排水對下游生態負面影響 |

農路下方溪流
