# 水庫集水區保育治理工程規劃設計階段生態檢核表(1/2)

| 工程基本資料 | 工程名稱<br>(編號) | 大埔區第 168 林班野溪整治工程 | | 基地位置圖 | 地點：嘉義 縣阿里山鄉達邦村 14 鄰<br>集水區：曾文水庫集水區 水系：曾文溪 段：_____ | |

附表 D-05 生態棲地環境評估

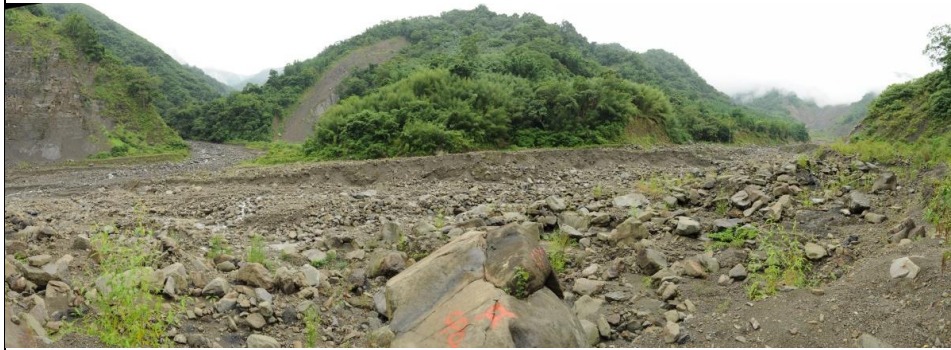
工程位置全景，照片左側為匯流口，右邊的支流為工程預定施作位置

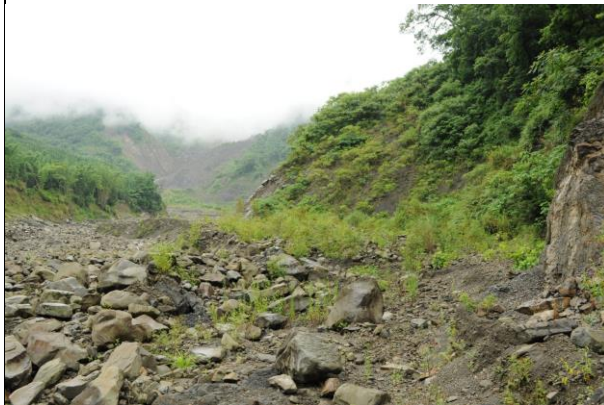
工區左岸的淤積土石及邊坡崩塌地

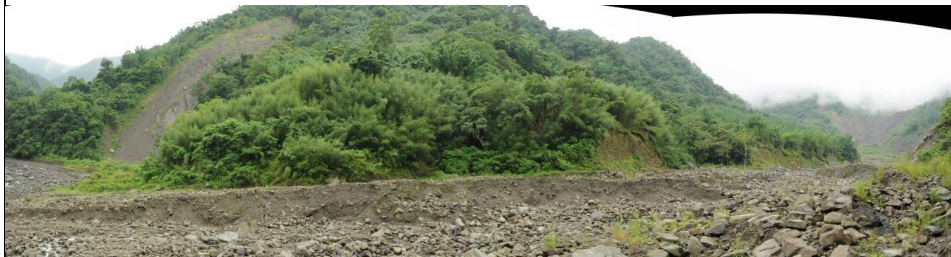
工區右岸植被以竹林為主

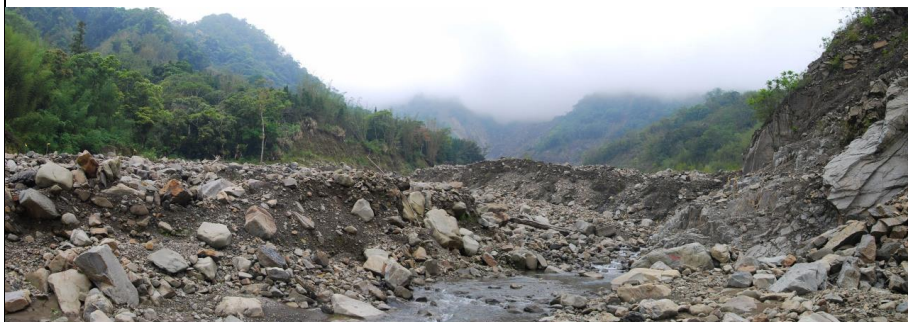
梳子壩設置位置

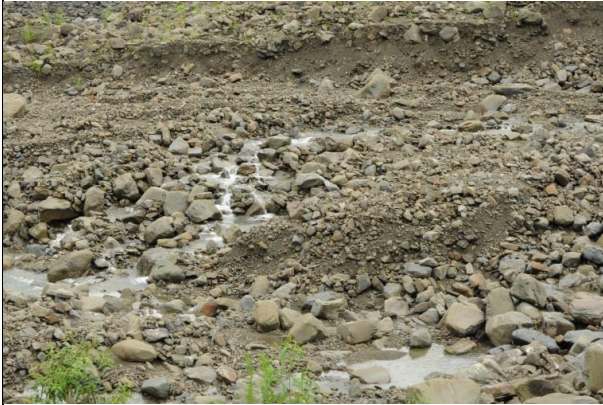
| | 現地環境描述 | 計畫河段流量極少，河床寬廣，其上下游密布礫石漂石，僅有小規模之淺瀨與淺流，偶見深潭，大部分溪段周圍有沙洲沉積。水生棲地貧乏。兩岸曾因侵蝕裸露，但已有稀疏植被長出，初判顯示該河段侵蝕嚴重，自然干擾大，雖無人為干擾，但不利水生生物生存。建議縮小兩岸開挖面，施工時注意導流以避免伏流或斷流，保留現有河床底質與設置沉砂設施。 | | | |

溪流現況

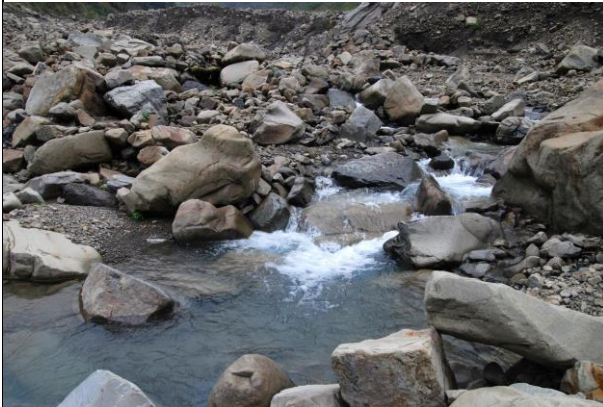
小型潭區
