水庫集水區保育治理工程規劃設計階段生態檢核表(1/2)

工程基本資料	工程名稱 (編號)	大埔區第 231 林班野溪整治工程		基地	地點：嘉義縣阿里山鄉達邦村 14 鄰 集水區：曾文水庫集水區 水系：曾文溪 段：_____																																																			
	設計期程	契約書核定後 7 日內開工 初步設計階段：開工後 24 日內 細部設計階段：開工後 36 日內 工程設計書及預算書編製：開工後 48 日內		位置圖

大埔區第231林班野溪整治工程 全區平面圖 S=1:300

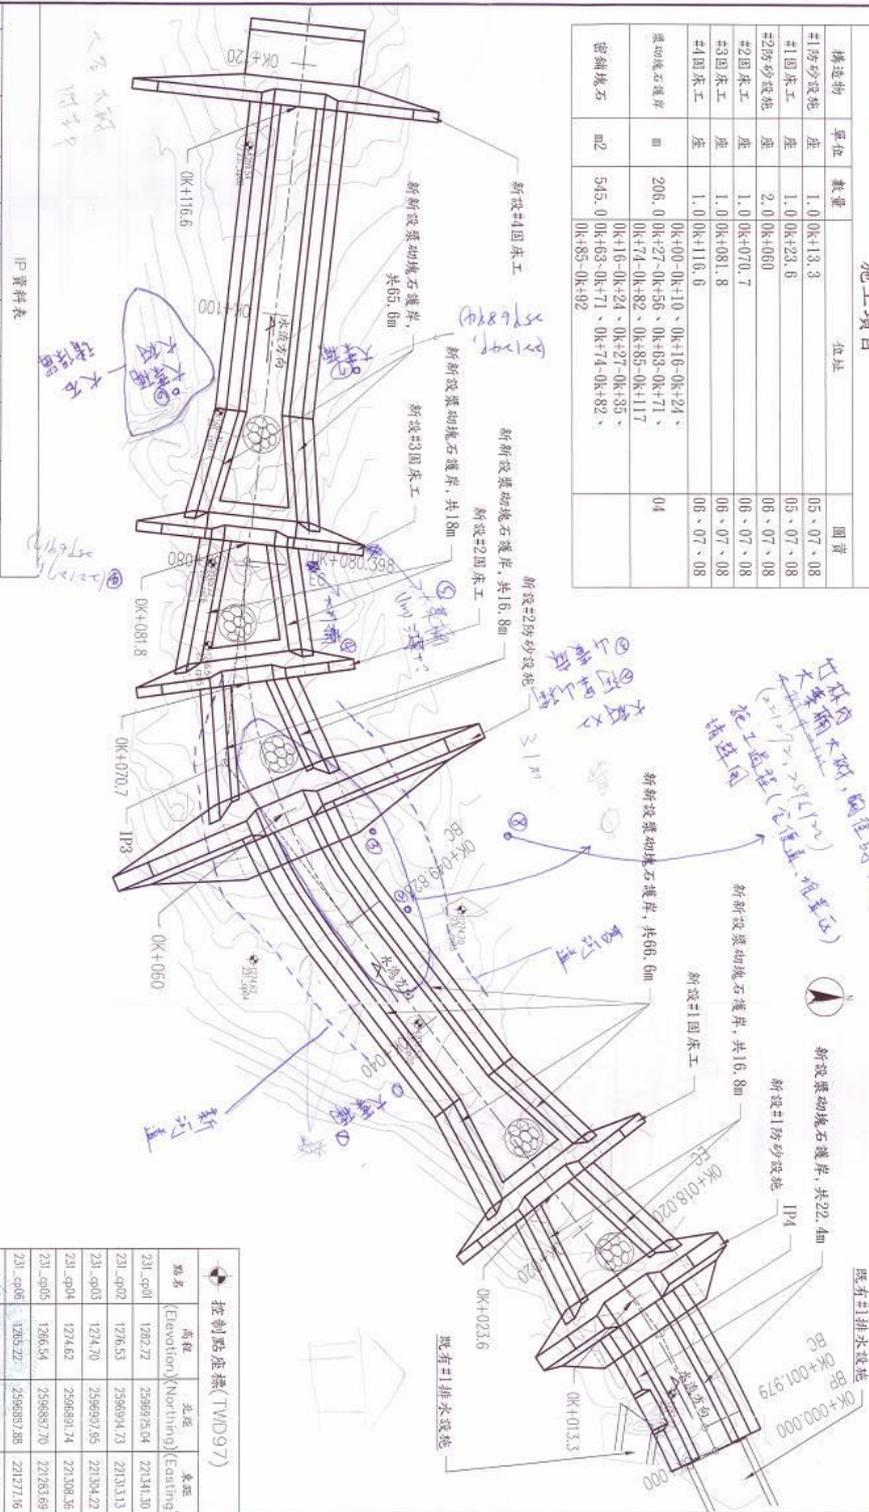
圖 1 工程的生態保全對象。包含 8 棵大樹及 1 個大石

勘查日期	民國 102 年 3 月 7 日	填表日期	民國 102 年 3 月 18 日
紀錄人員	鄭 (觀察家生態顧問有限公司/研究員)	勘查地點	曾文水庫集水區，大埔區第 231 林班
人員	單位/職稱	參與勘查事項	
陳	嘉義林管處治山課/技正	說明工程內容	
周	嘉義林管處治山課/工程承辦	說明工程內容	
陳	盤禹工程顧問有限公司/技師	說明工程內容	
吳	台南市社區大學/研究員	工程生態保育方案評估	
陳	台南市環境保護聯盟/教育組組長	工程生態保育方案評估	
蘇	觀察家生態顧問有限公司/經理	生態環境記錄	
鄭	觀察家生態顧問有限公司/研究員	生態環境記錄	
陳	觀察家生態顧問有限公司/研究員	植物生態評估	
王	觀察家生態顧問有限公司/研究員	植物生態評估	
田	觀察家生態顧問有限公司/研究員	水域生態評估	
現場勘查意見		處理情形回覆	
提出人員(單位/職稱):		回覆人員(單位/職稱): 鄭 (觀察家生態顧問有限公司/研究員) 蘇高/經理	
<p>吳 (台南市社區大學/研究員)</p> <p>1. 二側護岸建議以砌石施作，RC 基礎，凹岸乾砌石，凸岸採漿砌石</p> <p>蘇、鄭、陳、王、田 (觀察家生態顧問有限公司/經理、研究員)</p> <p>◆棲地概況：屬無常流水乾溝環境，底質以大小塊石為主。右岸為大片竹林，左岸上游起點處為房舍，周邊屬干擾後的次生植被，以陽性植物為主，往下游也是竹林環境，左右岸竹林都有筍農維護及採收。</p> <p>◆生態保育建議：</p> <p>1. 溪床環境自然，且濱溪植被良好，如無災害，主要為排水需求，建議以干擾最小的方式進行，僅移走或切開阻礙水流的石頭，採用較小的工作量體。</p> <p>2. 工區沿線有 8 棵大樹(已標示在工程圖上(圖 1)，編號 1-8，其中一棵胸徑約 1M 的大樹位於</p>		<p>1. 因部份區域坡度較大，且為攻擊岸，因此採用 RC 型式</p> <p>詳如圖說，圖 02</p>

右岸竹林內)及大石 1 處(控制點 cp06 旁)應予以保留，大樹周邊 5M 內不清除植被,亦不覆土，施工過程(含施工便道及堆置區)不擾動樹木或大石。

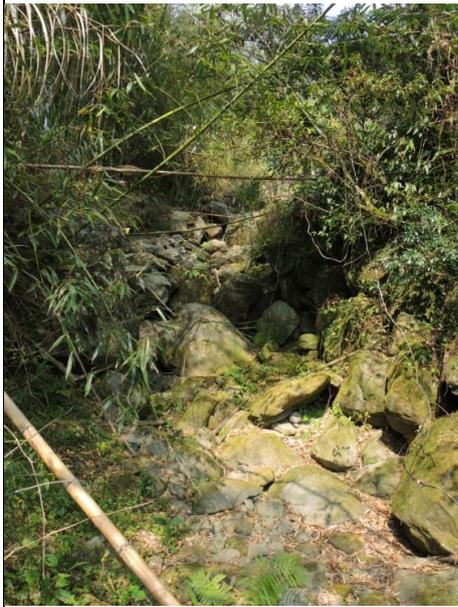
上游段乾溝的環境

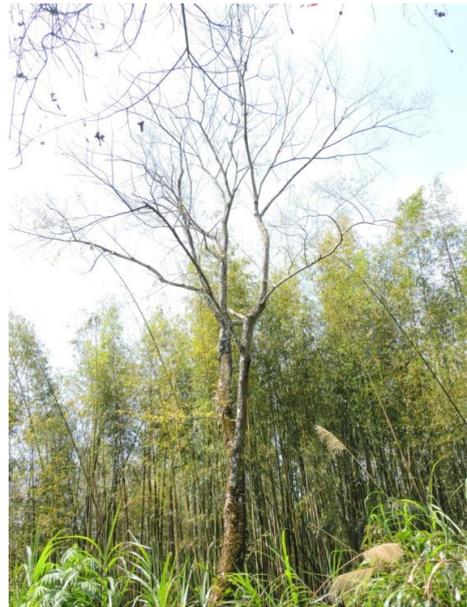
阿里山榆大樹

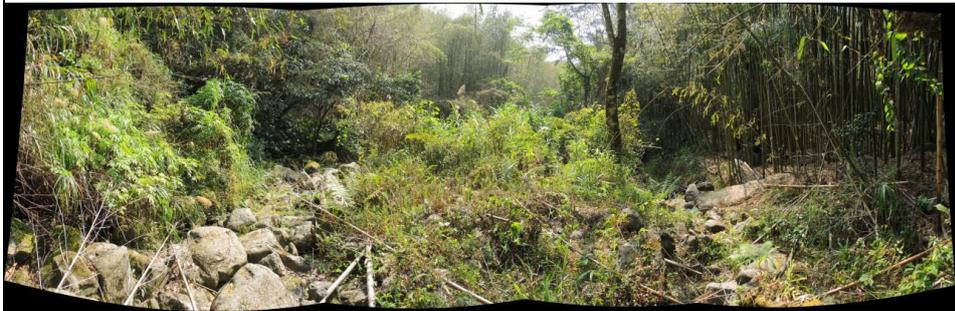
3.工區中段(控制點 cp02 下游)分為左右二條河道，中央烏龜島上有阿里山榆及山黃麻大樹，及多數草本植物，建議沿左側新河道修建護岸工程，也可避開 2 棵大樹。

工區中段(cp02 下游)分為左右二條河道，中央烏龜島上有阿里山榆及山黃麻大樹，及多數草本植物

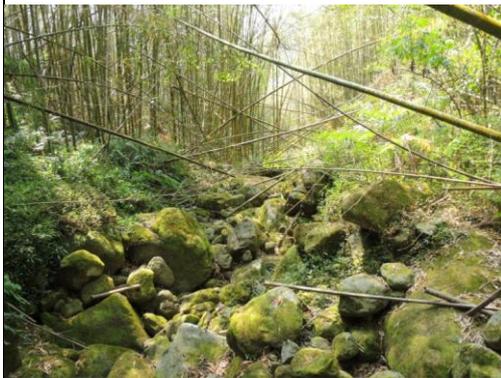
下游段環境現況

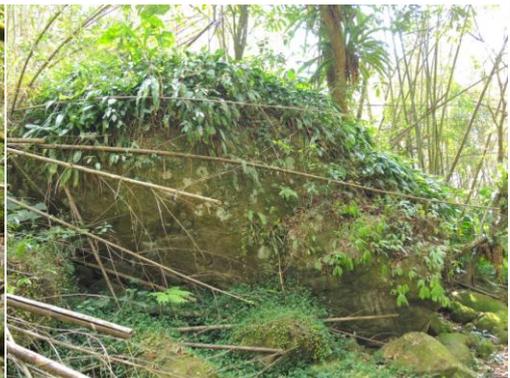
cp06 旁的大石，著生多數植物

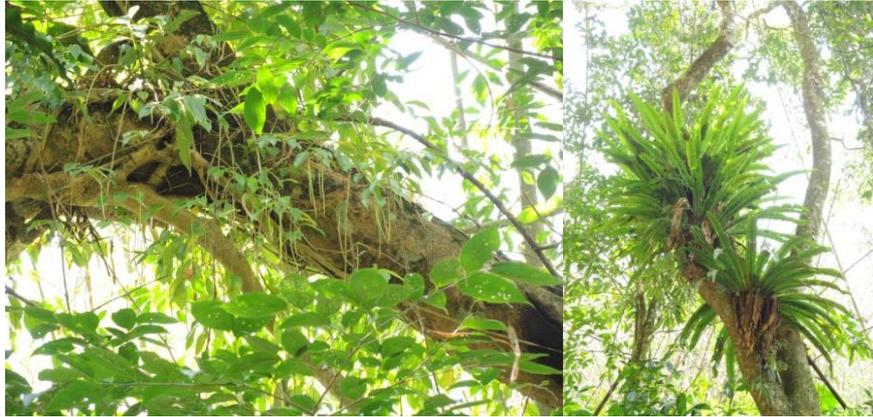
4.工區的濱溪帶環境良好，人為干擾少，且大樹及大石上有鳥巢蕨、長果藤、車前蕨、對生耳蕨、台灣蜘蛛抱蛋等附生植物，屬演替中後期植物，顯示環境長期穩定，施工便道及擾動儘可能避開自然植被

樹上著生鳥巢蕨、長果藤等附生植物

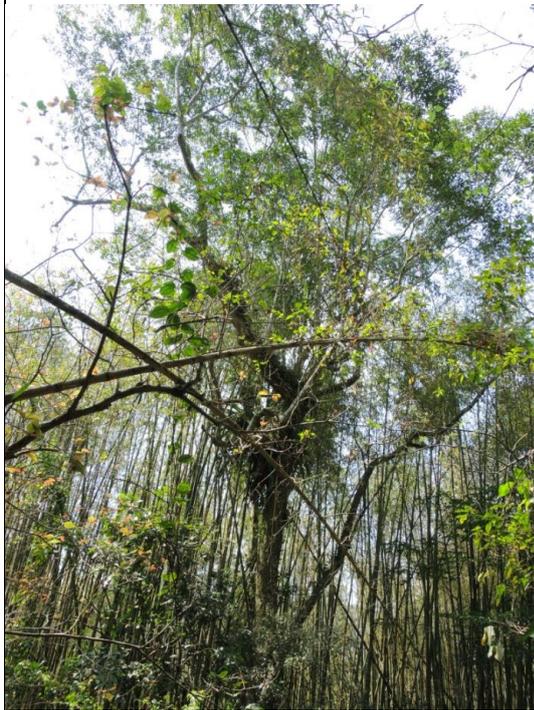
右岸竹林內胸徑約 1 M 的大樹，施工時應避免干擾

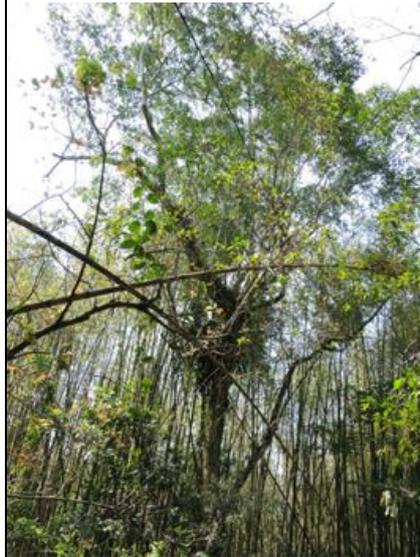
右岸竹林內胸徑約 1 M 的大樹

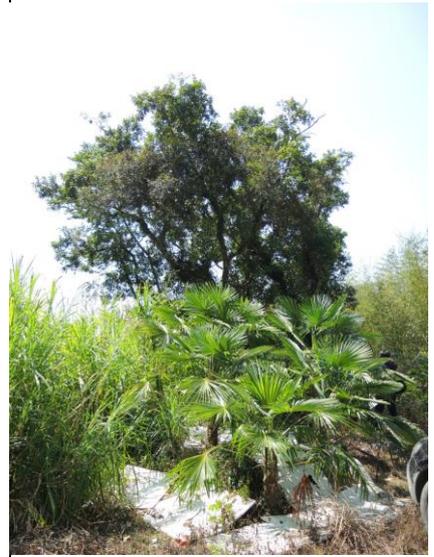
房屋右前方大葉楠大樹
