曾文南化烏山頭水庫治理  
及穩定南部地區供水計畫  
－ 水庫集水區保育治理

執行計畫  
(第 1 次修正)

中央執行機關：行政院農業委員會  
執行機關：行政院農業委員會林務局

中華民國 102 年 12 月

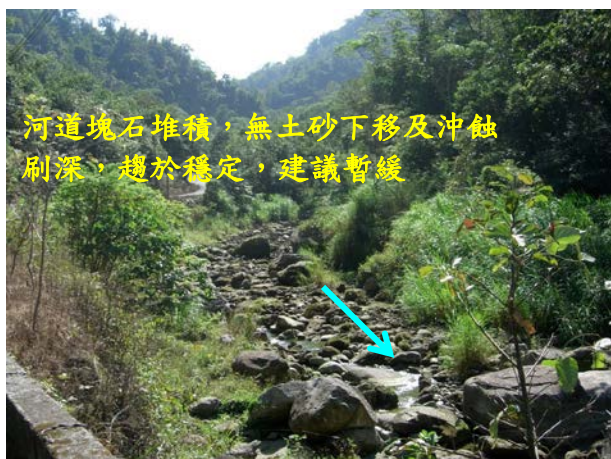
| <p>曾文水庫集水區原 102 年度<br/>「大埔區 75、79 林班野溪整治工程」</p> | <p>曾文水庫集水區原 102 年度<br/>「大埔區第 48 林班崩塌地治理工程」</p> |

| <p>河道塊石堆積，無土砂下移及沖蝕刷深，趨於穩定，建議暫緩</p> | <p>局部岩盤出露，坡面已有植生逐漸復育，大致穩定，建議暫緩</p> |

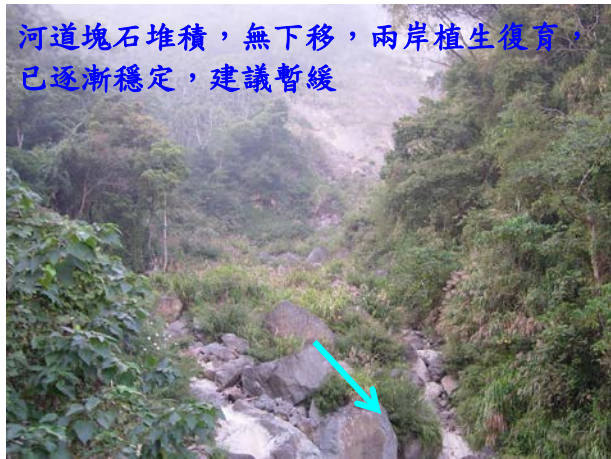
| <p>曾文水庫集水區原 103 年度<br/>「大埔區 51、52 林班野溪整治工程」</p> | <p>曾文水庫集水區原 103 年度<br/>「大埔區 165 林班崩塌治理工程(二)」</p> |

| <p>河道塊石堆積，無下移，兩岸植生復育，已逐漸穩定，建議暫緩</p> | <p>植生復育情形良好，無再崩塌，逐漸穩定中，建議暫緩</p> |

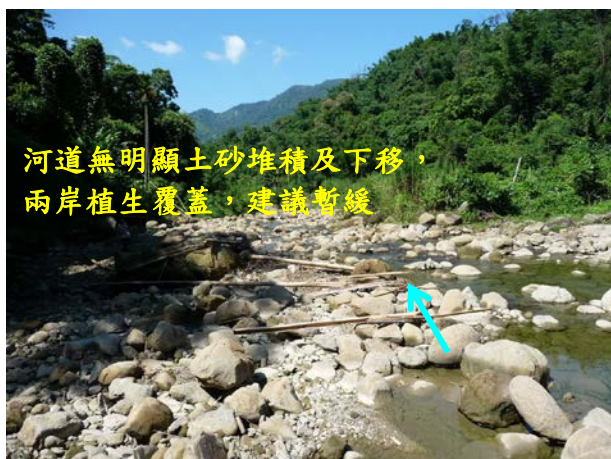
| <p>曾文水庫集水區原 104 年度<br/>「大埔區 71 林班野溪整治工程」</p> | <p>曾文水庫集水區原 104 年度<br/>「大埔區第 233 林班崩塌治理工程」</p> |

| <p>河道無明顯土砂堆積及下移，兩岸植生覆蓋，建議暫緩</p> | <p>坡面植生復育中，逐漸穩定，建議暫緩</p> |

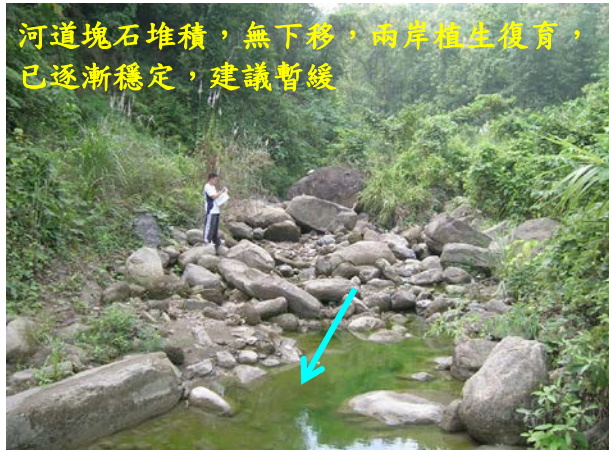
| <p>南化水庫集水區原 102 年度「玉井區 51 林班芋仔寮坑右支流防砂工程」</p> | <p>南化水庫集水區原 102 年度「玉井區 46 林班高水坑上游野溪整治第二期工程」</p> |

| <p>河道塊石堆積，無下移，兩岸植生復育，已逐漸穩定，建議暫緩</p> | <p>輕微土砂堆積，無明顯土砂下移或沖蝕刷深，建議暫緩</p> |

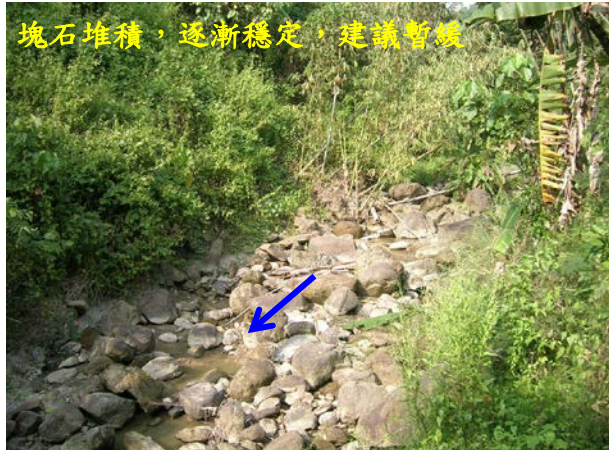
| <p>南化水庫集水區原 103 年度「玉井區 64 林班平五坑防砂工程」</p> | <p>南化水庫集水區原 103 年度「玉井區 51 林班野溪整流工程」</p> |

| <p>塊石堆積，逐漸穩定，建議暫緩</p> | <p>輕微土砂堆積，無明顯土砂下移或沖蝕刷深，建議暫緩</p> |

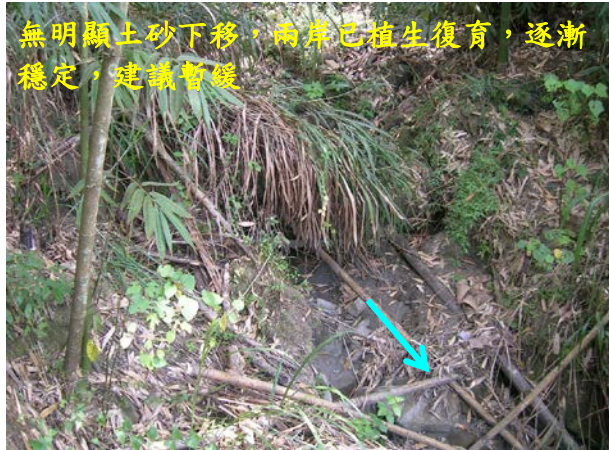
| <p>南化水庫集水區原 104 年度「玉井區 53 林班乾水坑野溪防砂工程」</p> | <p>南化水庫集水區原 104 年度「玉井區 64 林班平四坑崩塌地整治第二期工程」</p> |

| <p>無明顯土砂下移，兩岸已植生復育，逐漸穩定，建議暫緩</p> | <p>塊石堆積，無明顯土砂下移，大致穩定，建議暫緩</p> |

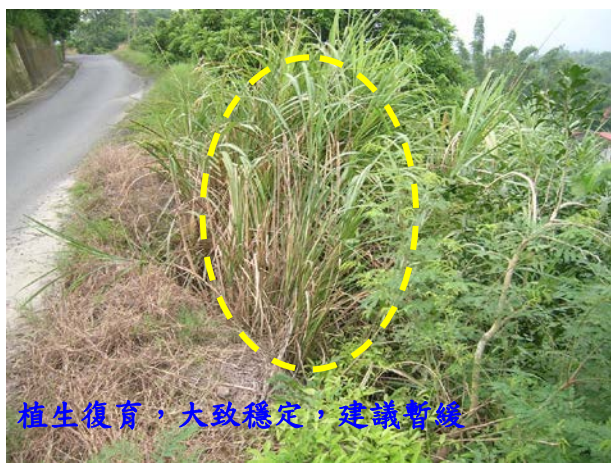
| <p>烏山頭水庫集水區原 102 年度<br/>「大丘園崩塌地整治工程」</p> | <p>烏山頭水庫集水區原 102 年度<br/>「庫區野溪整治工程」</p> |

| <p>植生復育，大致穩定，建議暫緩</p> | <p>無明顯土砂堆積，兩岸植生覆蓋良好，趨於穩定，建議暫緩</p> |

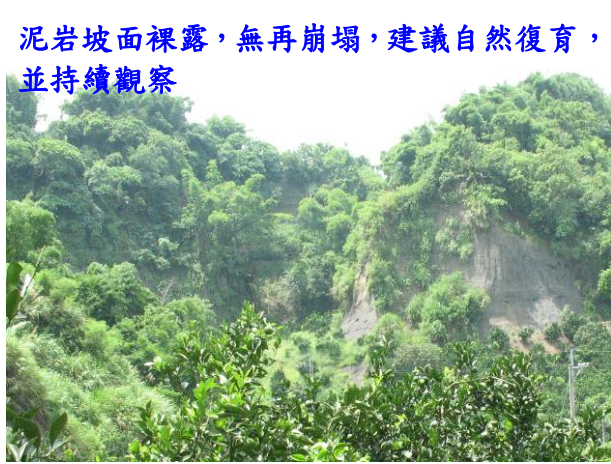
| <p>烏山頭水庫集水區原 103 年度<br/>「北勢坑崩塌地整治工程」</p> | <p>烏山頭水庫集水區原 104 年度<br/>「匏仔寮崩塌地處理工程」</p> |

| <p>泥岩坡面裸露，無再崩塌，建議自然復育，並持續觀察</p> | <p>坡面已恢復植生，建議自然復育，並持續觀察</p> |

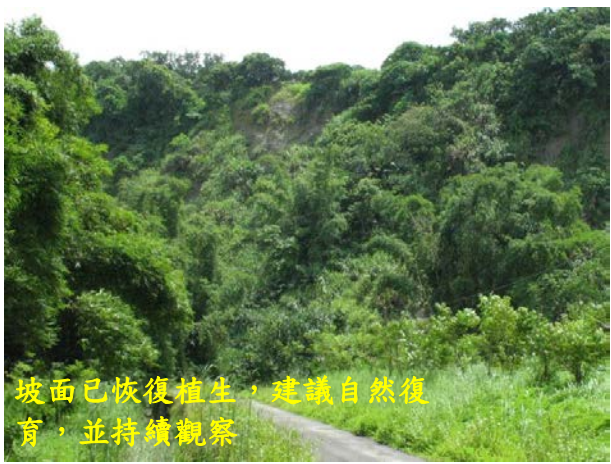
| 年度 | 項次 | 工程名稱 | X 坐標<br>(TWD97) | Y 坐標<br>(TWD97) | 經費<br>(仟元) | 工程內容 | 現地複核 | 辦理情形 | 備註 |
|---|---|---|---|---|---|---|---|---|---|
| 104 | 12 | 匏仔寮崩塌地處理工程 | 195605 | 2567051 | 2,000 | 護坡計 1 處 L=150m | 坡面已恢復植生，無再誘發崩塌，建議自然復育，並持續觀察 | 建議暫緩辦理 | |
