水庫集水區保育治理工程生態檢核表 主表(1/2)

水庫集水區保育治理工程生態檢核表 規劃設計階段附表

附表 D-02 生態專業人員現場勘查紀錄表

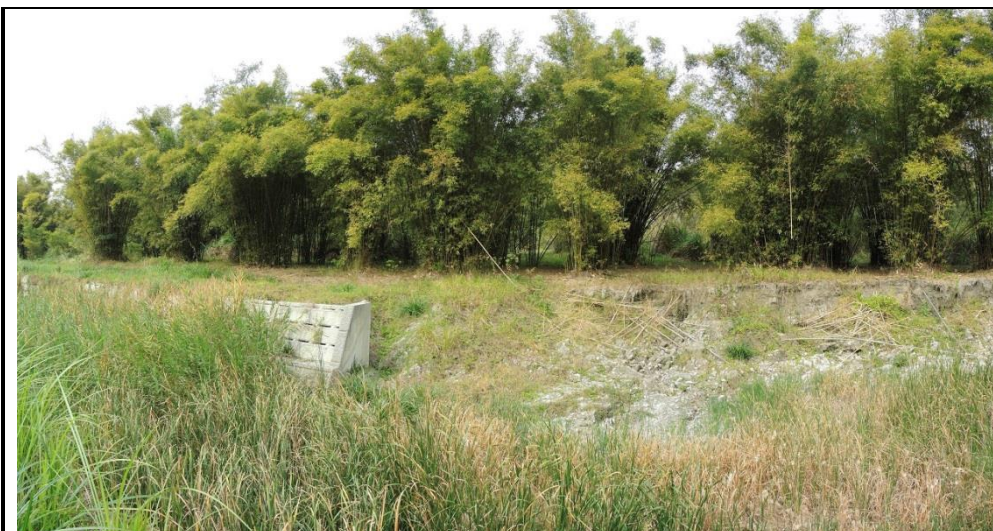
工區 1

本期工程下游連接既有護岸工程

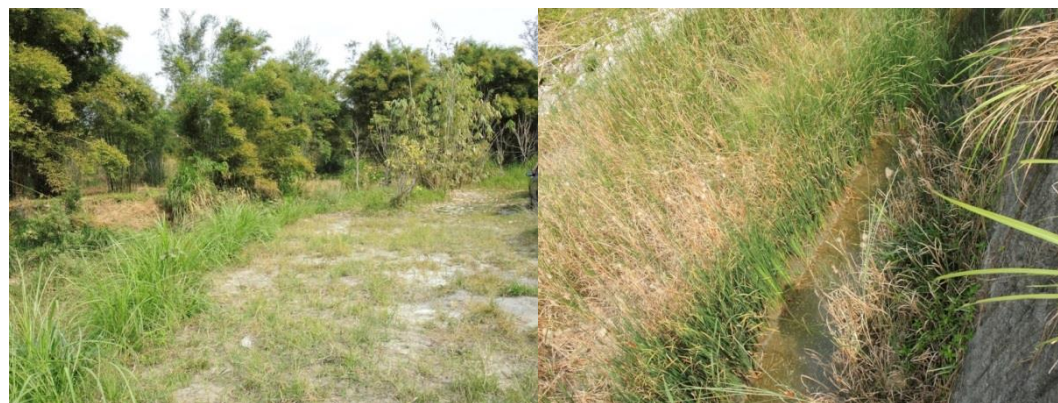
溪流右岸為竹林，左岸為道路及路旁草生地 溪床密生水燭及開卡蘆，溪水不流動

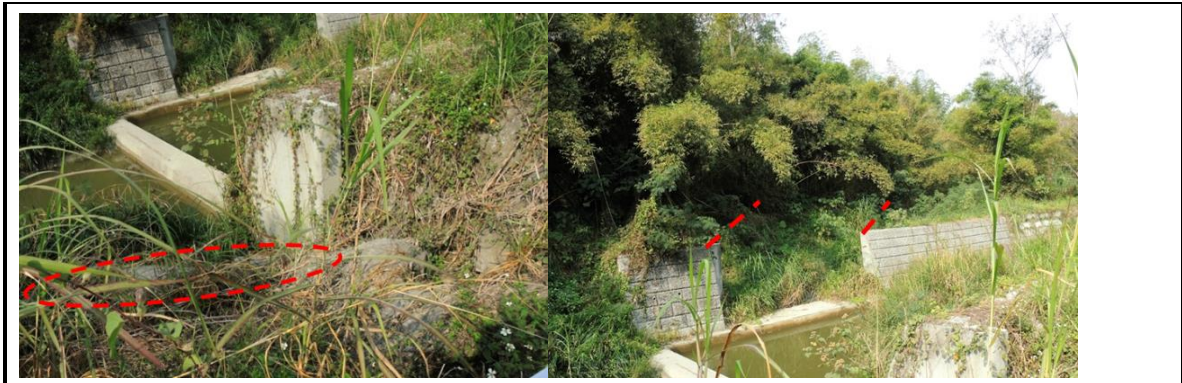
工區 2

紅色標示處為陷落的排水涵管

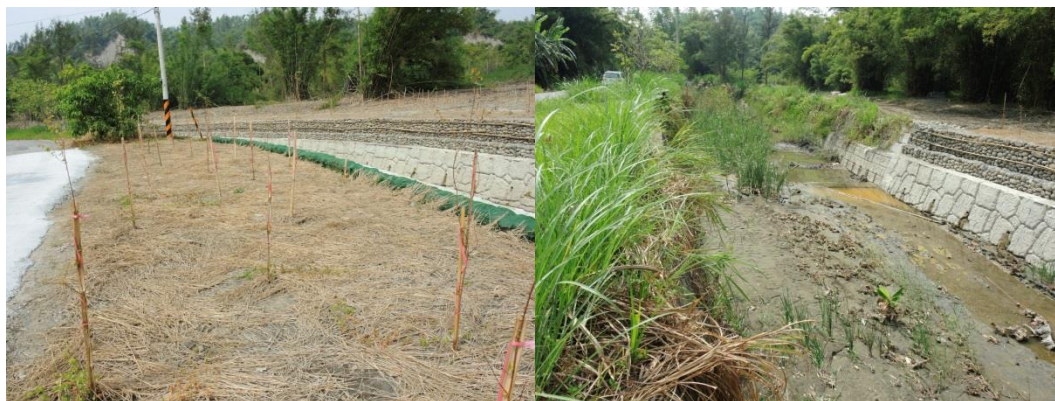
工區 1 (完工後, 2015/10/19)

兩岸工程後裸露地栽植台灣欒苗木

溪床大型草本植物消失

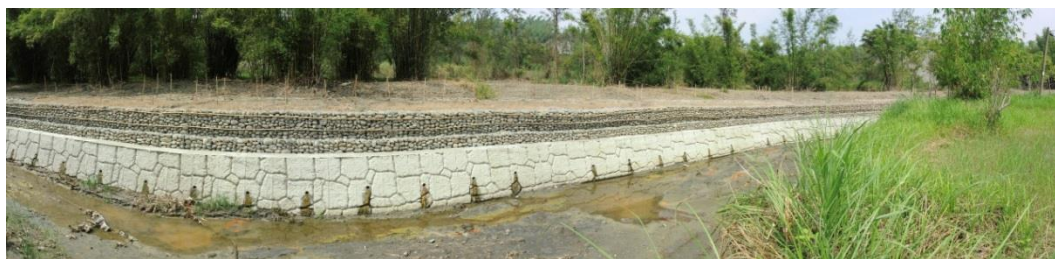
施工便道設置於右岸

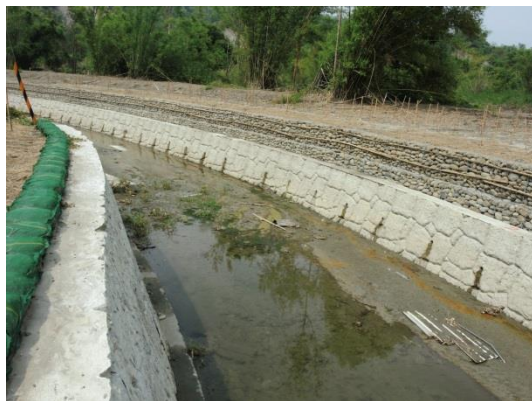
水量較大，流速緩快
工區 2 (完工後，2015/10/19)

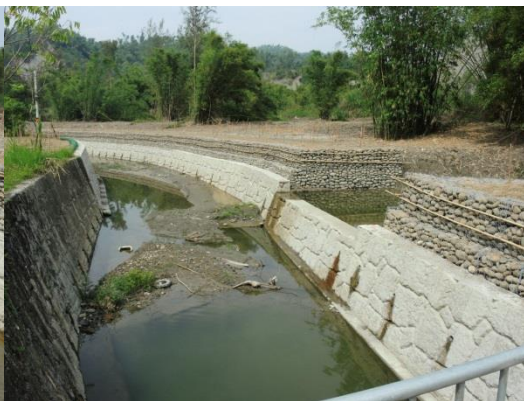
連接上游版橋處與溪溝匯流口

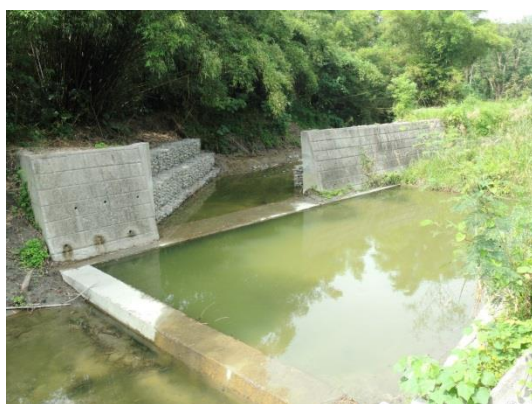
支流新設石籠護岸

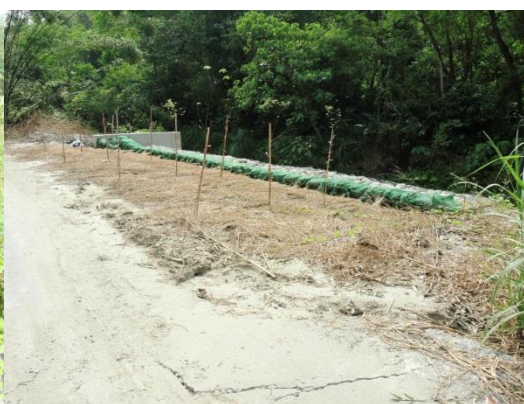
左岸護岸後方栽植台灣欖苗木

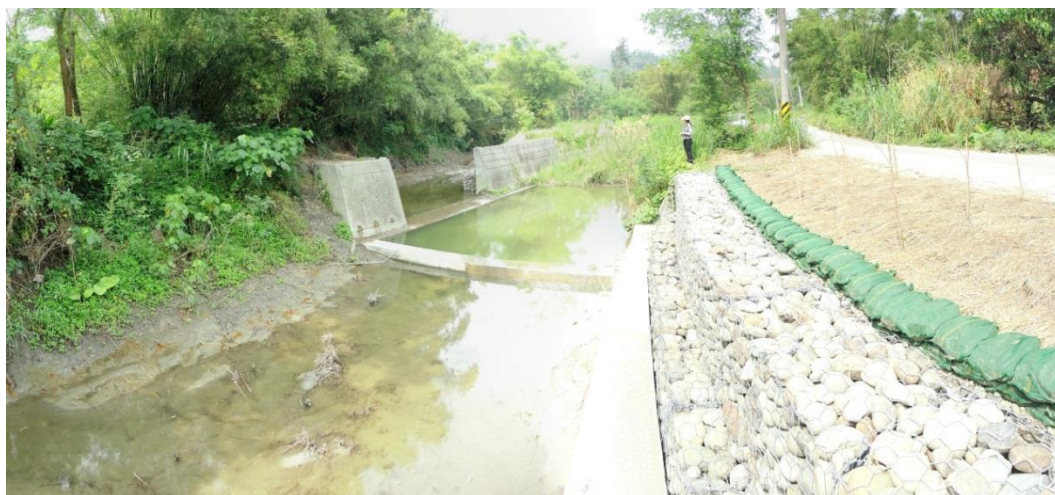
主流左岸新設石籠護岸
工區 1 施工中(2015/6/4)

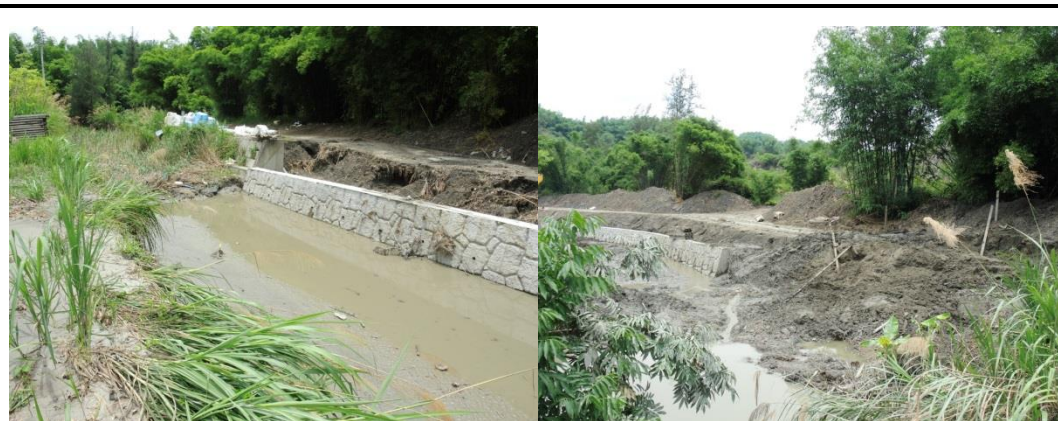
右岸下游銜接前期工程護岸
工區 2 未施工(2015/6/4)

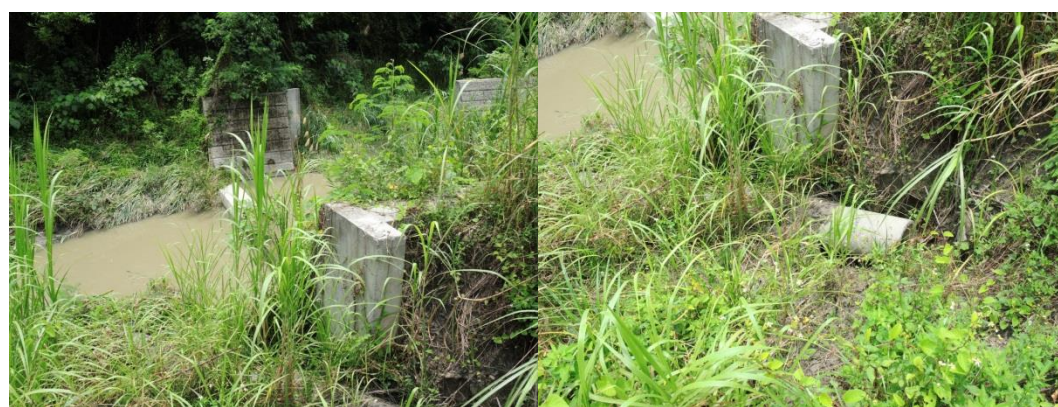
右側護岸上游施工狀況

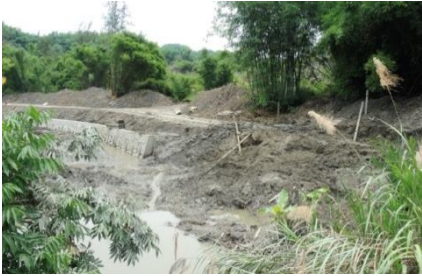
工區 1(2015/6/4)

工區 2(2015/10/19)	
生態保育措施與執行狀況			
項目	生態保育措施	狀況摘要	照片(拍攝日期)
生態保全對象			
生態友善措施	工區 1：[減輕]施工便道施設或堆置區建議設置於左岸，利用既有道路及前期工程擾動區	在右岸設置施工便道
