水庫集水區保育治理工程生態檢核表 主表(1/2)

工程基本資料	工程名稱 (編號)	大埔區第 39 林班崩塌地處理工程	設計單位	兆豐工程技術顧問股份有限公司
	工程期程	(1)自開工日起 24 日曆天內提交初步設計方案、測量成果與經費概算表。 (2)自開工日起 36 日曆天內提交細部設計書圖、材料數量表、斷面計算表、施工規範及工程施工安全風險評估計畫。 (3)自開工日起 48 日曆天內完成規劃設計。	監造廠商	兆豐工程技術顧問股份有限公司
	治理機關	嘉義林區管理處	營造廠商	
	基地位置	地點：_嘉義_縣_大埔_鄉_永樂_村 集水區：曾文水庫集水區 水系：__段：__ TWD97 座標 X：204276 Y：2581573	工程預算/ 經費	3,241,688 元
	工程緣由目的	本工區野溪河床兩側邊坡為自然邊坡，無任何護岸設施保護，河床較窄、坡度較陡，豪大雨侵襲時，河水流速增加，致使河床縱向刷深，造成邊坡崩塌，嚴重影響鄰近區域保全對象民宅安全。		
	工程類型	<input type="checkbox"/> 自然復育、 <input type="checkbox"/> 坡地整治、 <input checked="" type="checkbox"/> 溪流整治、 <input type="checkbox"/> 清淤疏通、 <input type="checkbox"/> 結構物改善、 <input type="checkbox"/> 其他		
	工程內容	1.新建靜水池，共計 3 座。 2.新建消能池，共計 2 座。 3.新建座槽式護岸，H≒1.6m，W≒4.0m，平均 L≒57m。 4.新建座槽式護岸，H≒1.6m，W≒7.13~5.0m，平均 L≒3.7m。 5.漿砌石護坡，H≒2.5m，L≒13.9m。 6.新建截牆，共計 4 處。 7.新建土袋溝，L≒13m。 8.苗木植栽，共計 81 株。 9.撒播草種(含稻草蓆)，A≒324m ² 。		
預期效益	<input checked="" type="checkbox"/> 保全對象(複選): <input type="checkbox"/> 民眾(<input type="checkbox"/> 社區 <input type="checkbox"/> 學校 <input type="checkbox"/> 部落 <input type="checkbox"/>) <input checked="" type="checkbox"/> 產業(<input checked="" type="checkbox"/> 農作物 <input checked="" type="checkbox"/> 果園 <input type="checkbox"/>) <input checked="" typ

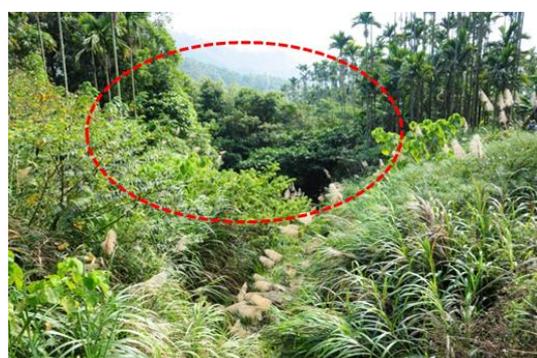
圖 2 工區下游次生林

勘查日期	民國 104 年 1 月 13 日	填表日期	民國 104 年 1 月 16 日
紀錄人員	鄭■■■(觀察家生態顧問有限公司/研究員)	勘查地點	曾文水庫集水區第 39 林班
人員	單位/職稱	參與勘查事項	
顏■■■	兆豐工程顧問有限公司	工程設計公司, 設計方案說明	
鄭■■■ 王■■■ 陳■■■	觀察家生態顧問公司/研究員	生態環境記錄、棲地評估	
現場勘查意見		處理情形回覆	
提出人員(單位/職稱):		回覆人員(單位/職稱):	
初設審查前現勘, 提供設計方案生態建議			
鄭■■■、王■■■、陳■■■(觀察家生態顧問公司/研究員)			
<ul style="list-style-type: none"> ➢ 工程內容: 固床工 5 座、護坡約 80M ➢ 棲地概況: 			
工程預定施作二座版橋間的溪溝, 上游版橋到 102 年工程區域尚未確認是否施作。預定治理溪溝無常流水, 二岸為大面積檳榔園, 混合少量竹、香蕉、蘋婆等農作物, 左側有農路經過。下游約 50M 處沿岸為次生林環境(圖 1)。			
<ul style="list-style-type: none"> ➢ 生態保育建議: 			
1. 下游約 50M 處沿岸為次生林為良好棲地環境, 建議迴避, 且施工時避免干擾(圖 2)			
2. 上游版橋到 102 年工程區域溪溝為岩盤及塊石, 如無明顯災害建議不施作, 可供野生動物行走及跨越溪溝的橫向廊道。如仍需施作建議在工程全段適當處保留平緩的自然邊坡或設計動物坡度(坡度 1:1.5 以下, 坡面做粗糙化處理, 以利動物攀爬)(圖 3)

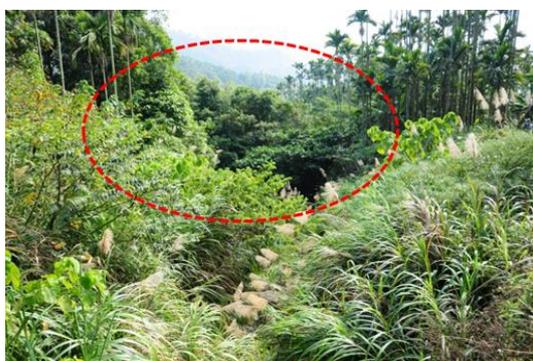
圖 2 工區下游次生林

勘查日期	民國 104 年 2 月 2 日	填表日期	民國 104 年 2 月 5 日
紀錄人員	范■■■(兆豐工程技術顧問股份有限公司/工程師) 王勇為(觀察家生態顧問公司/研究員)	勘查地點	曾文水庫集水區第 39 林班
人員	單位/職稱	參與勘查事項	
沈■■■	嘉義林區管理處/技正	代初步設計審查會議召集人出席	
王■■■ 施■■■		審查委員	
吳■■■	台南市社區大學環境行動小組/研究員	審查委員	
蘇■■■	嘉義林區管理處/技術士	工程承辦人員	
施■■■ 林■■■	嘉義林區管理處	協助與紀錄	
陳■■■ 范■■■ 顏■■■ 林■■■ 羅■■■	兆豐工程技術顧問股份有限公司/負責人、工程師	工程設計公司，設計方案說明	
陳■■■ 陳■■■		地方代表	
王■■■	觀察家生態顧問公司/研究員	生態環境記錄、棲地評估	
現場勘查意見		處理情形回覆	
提出人員(單位/職稱):		回覆人員(單位/職稱):	
王■■■、鄭■■■(觀察家生態顧問公司/研究員) ➤ 棲地概況： 工程預定施作二座版橋間的溪溝，上游版橋到 102 年工程區域不施作。預定治理溪溝無常流水，二岸為大面積檳榔園，混合少量竹、香蕉、蘋婆等農作物，左側有農路經過。下游約 50M 處沿岸為次生林環境(圖 1)。工區無明顯生態議題。 ➤ 生態保育建議： 1. 下游約 50M 處沿岸為次生林為良好棲地環境，建議迴避，且施工時避免干擾(圖 1、圖 2)。		范■■■(兆豐工程技術顧問股份有限公司/工程師) 生態保育建議回覆： 1. 僅遵辦理，本期工程終點為次生林區上游約 50M 處，已完全迴避次生林區，且施工時不會對該區造成干擾。

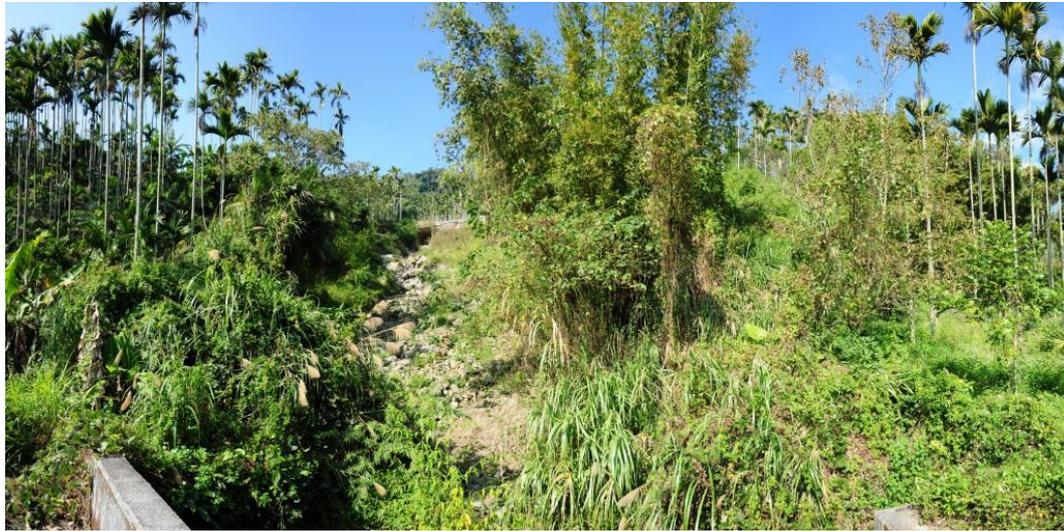
工程預定在乾溝中由前期工程(102 年度 39 林班工程)至下游第二座版橋間施作護岸。預定治理溪溝無常流水，二岸為大面積檳榔園，混合少量竹、香蕉、蘋婆等農作物，近乾溝處有少數陽性植物生長：五節芒，構樹，白匏子，馬櫻丹。左側有農路經過。下游約 50M 處沿岸為良好次生林環境。

上游板橋到 102 年工程區域

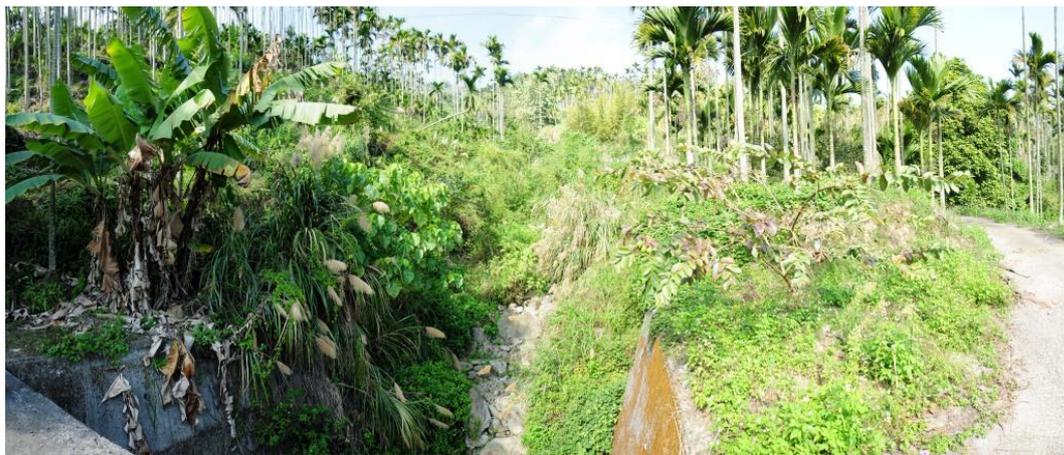
第 1、2 座版橋間乾溝環境

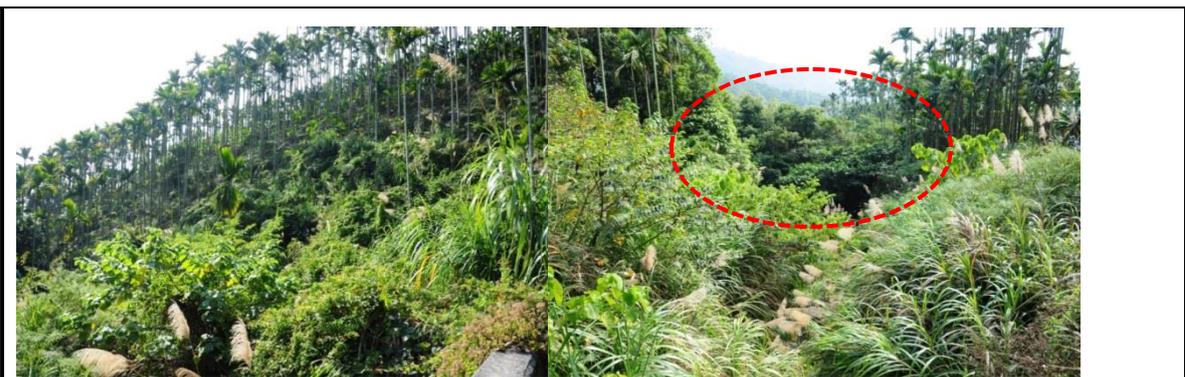
工區周圍大面積檳榔園

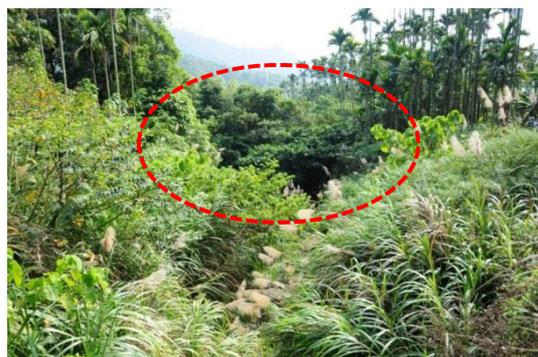
項目	新建工程 /生態議題	生態影響預測	保育對策
1	乾溝下游約 50M 處的良好次生林環境	工程佈設或施工過程影響次生森林	[迴避]工程設計迴避次生林，本期工程終點為次生林區上游約 50M 處。施工時不干擾次生林區域。

工區下游 50M 處次生林

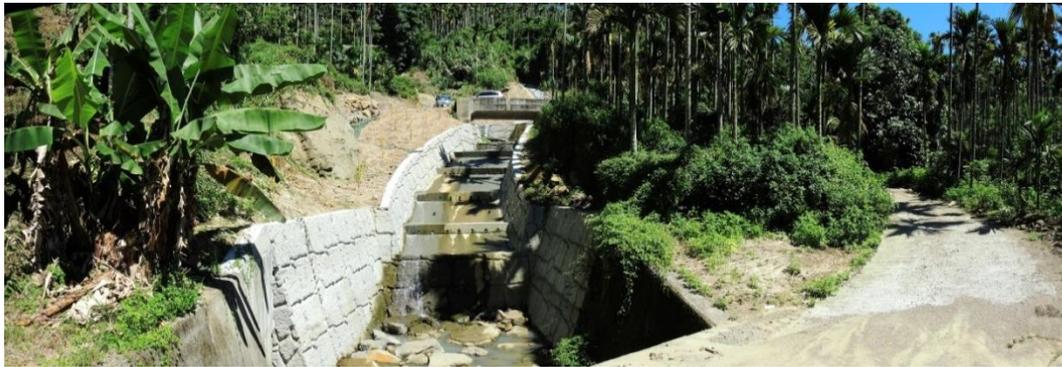
工區為果園、檳榔園中的無常流水乾溝，無明顯生態議題，現勘時為下雨過後，乾溝中有水流，在固床工上方形成小型積水。施工後已在回填區鋪稻草蓆及種植相思樹苗木。設計階段指定之生態保全對象：下游約50M處沿岸良好次生林未受干擾。

施工後整體環境

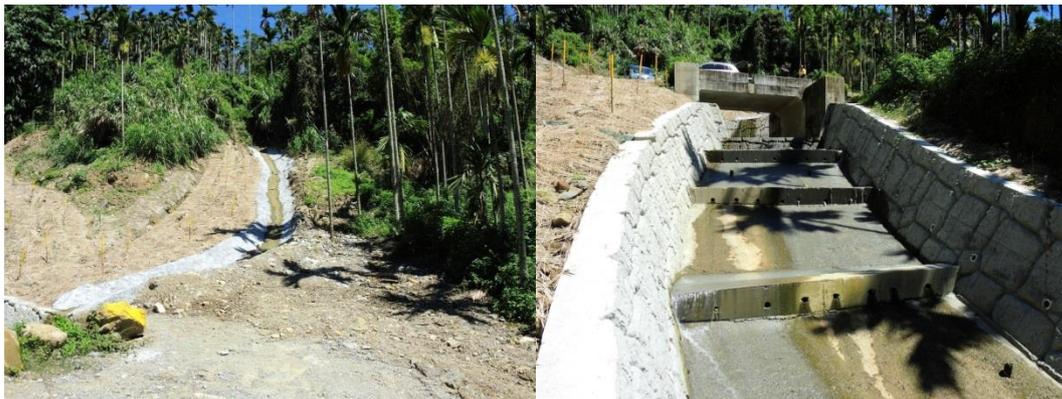
乾溝左側拍漿溝

護岸及固床工

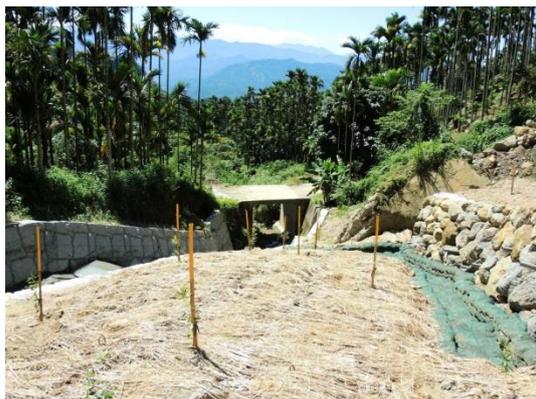
回填區鋪稻草蓆，栽植相思樹苗木

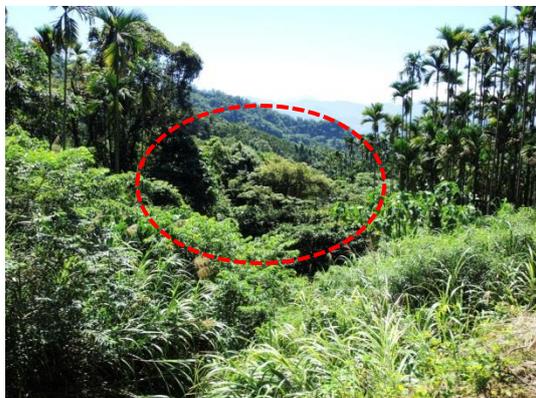
工程未影響下游次生林
