水庫集水區保育治理工程生態檢核表 主表(1/2)

| 工程基本資料 | 工程名稱<br>(編號) | 大埔區第 92 林班野溪治理第二期工程 | | 設計單位 | 磐禹工程顧問有限公司 |

附表 D-02 生態專業人員現場勘查紀錄表

附表 C-04 生態監測紀錄表

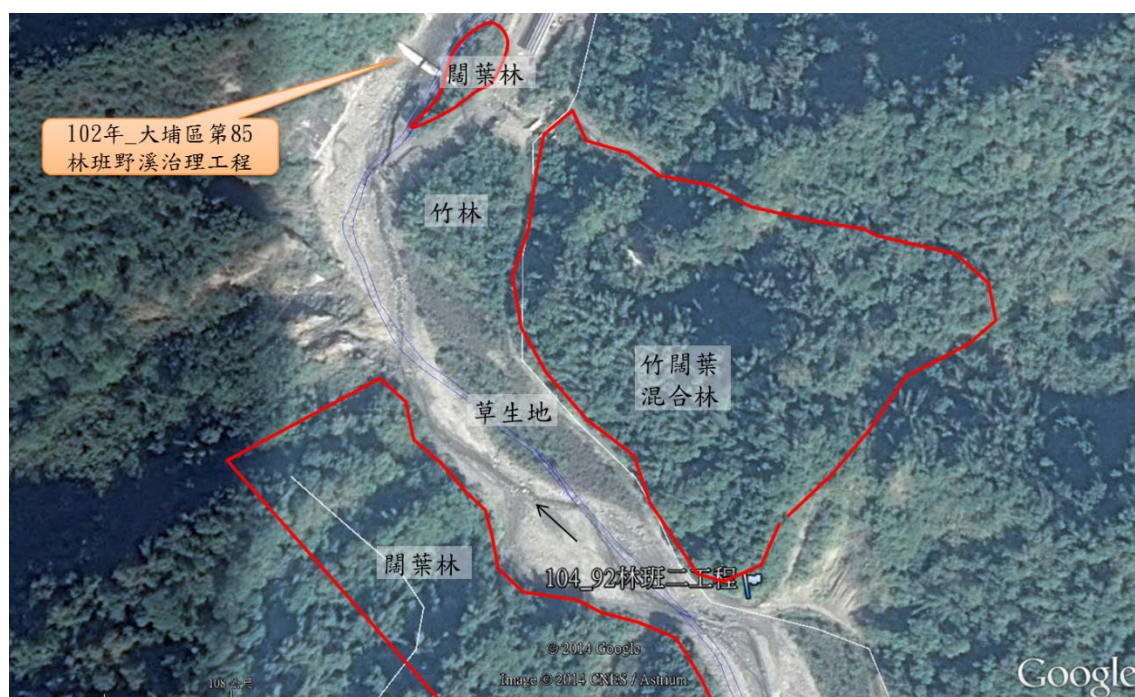
圖 1 生態關注區域簡圖 (底圖為 2014 影像資料)

| 鄭■■■(觀察家生態顧問公司/研究員)<br>➤ 棲地現況描述：<br>工程位於草蘭溪，嘉 133 縣道路旁，102 年大埔區第 85 林班野溪治理工程的上游約 200M 處。工區二岸植被主要為竹闊葉混合林及闊葉林，數處近期崩塌坡面為次生林或五節芒、台灣蘆竹草地。二側森林內有多數黃藤等藤本植物及侷限分佈的火筒樹，且有附生蘭花生長，應為長期穩定的森林，有多數野生動植物生存。溪床堆積大量土石，現境開闊，底質包含大量土砂及小塊石，包埋度高，水域生物適合的棲地少，平時的行水區所佔比例低。<br><br>➤ 生態友善建議：<br>1. 工區二側邊坡森林環境良好，應縮小干擾範圍，工程除必要之工程量體及施作區域(壩翼、右岸回填土區等)避免移除原有森林植被(圖 1)。 | | 莊■■■(磐禹工程顧問有限公司/工程師)<br>已於工程圖說說明便道開設之位置，並於圖面標示生態關注標的，另於防砂下游增設生態拋石，以利河溪生態。 | |

2. 下游 85 林班工程開口壩右側的小片闊葉林應加以保留，避免開挖或填土(圖 1)。
3. 施工便道及堆置區建議利用河床及右岸堆積區草生地

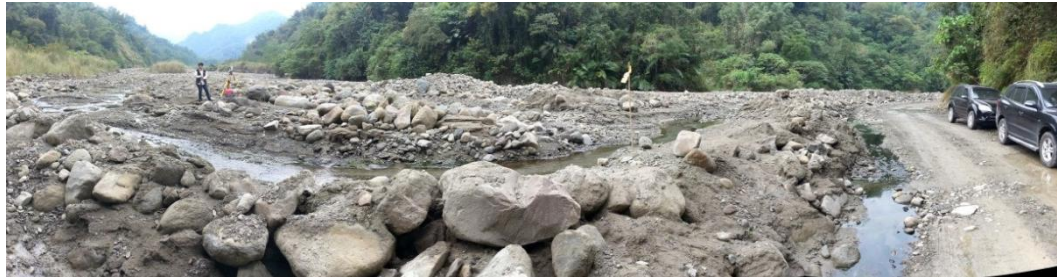
工程溪段溪床大量土石堆積，左岸(照片後方)為竹闊葉混合林

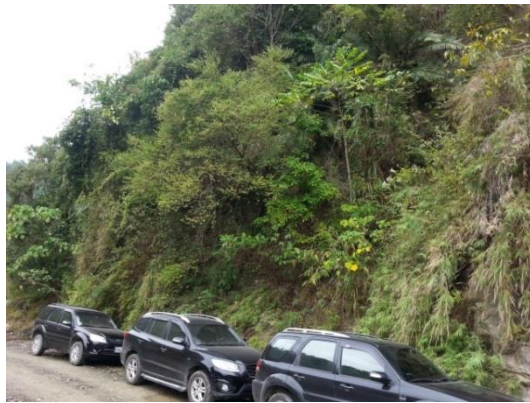
右岸邊坡次生林

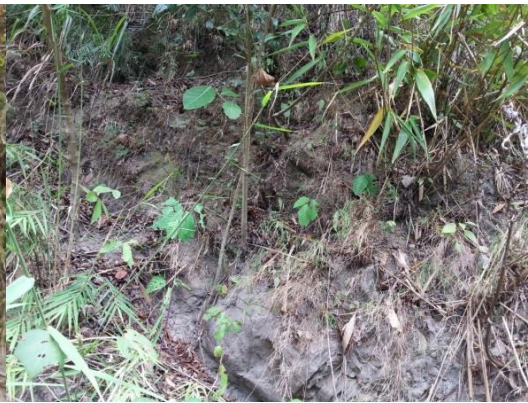
右岸邊坡有多數火筒樹

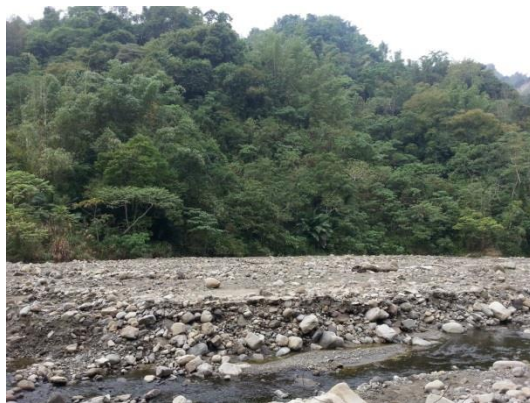
左岸竹闊葉混合林

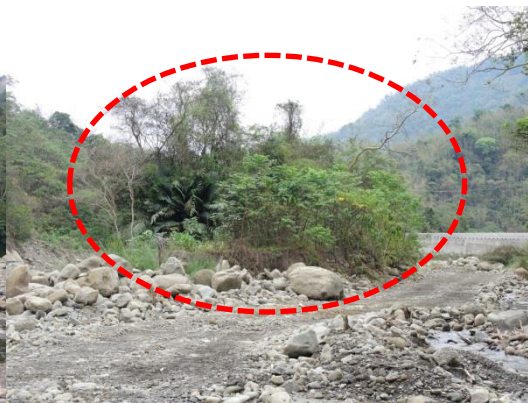
下游 85 林班工程開口壩右側的小片闊葉林

| 項目 | 新建工程<br>/生態議題 | 生態影響預測 | 保育對策 |
|---|---|---|---|
| 2 | 下游 85 林班工程開口壩右側的小片闊葉林(內有著生蘭花生長) | 施作護岸時被清除 | [減輕]小片闊葉林應加以保留，避免開挖或填土 |

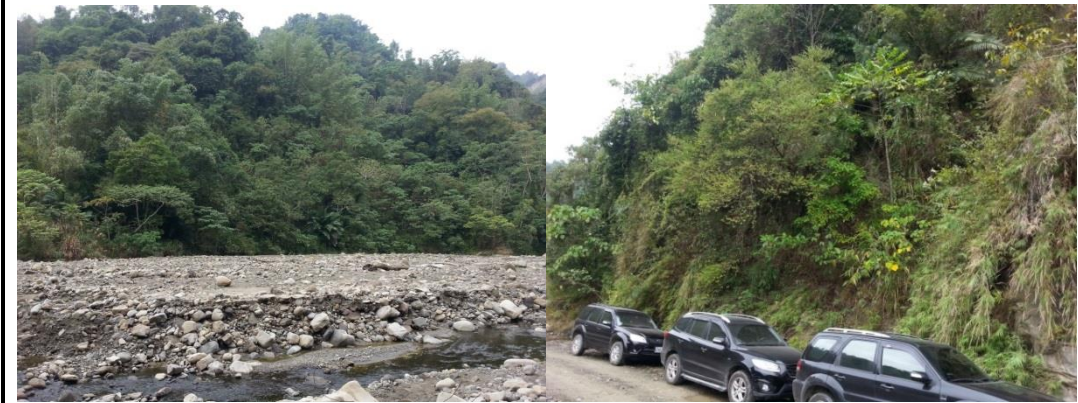
針對 3 處森林，施作時儘可能保留，減少工程干擾

新設防砂壩左岸竹闊葉混合林

新設防砂壩右岸邊坡次生林

| 項目 | 新建工程<br>/生態議題 | 生態影響預測 | 保育對策 |
|---|---|---|---|
| 1 | 工區二側邊坡環境良好的次林及竹闊葉混合林 | 施工干擾，清除森林作為便道或堆置區等 | [減輕]建議施工時縮小兩岸森林區域的干擾範圍，工程除必要之工程量體及施作區域(壩翼、右岸回填土區等)避免移除原有森林植被 |

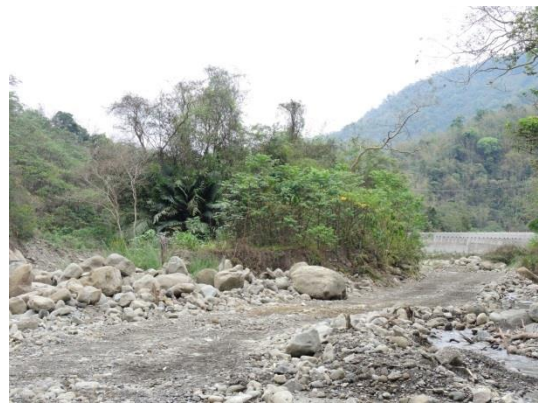
下游 85 林班工程開口壩右側的小片闊葉林

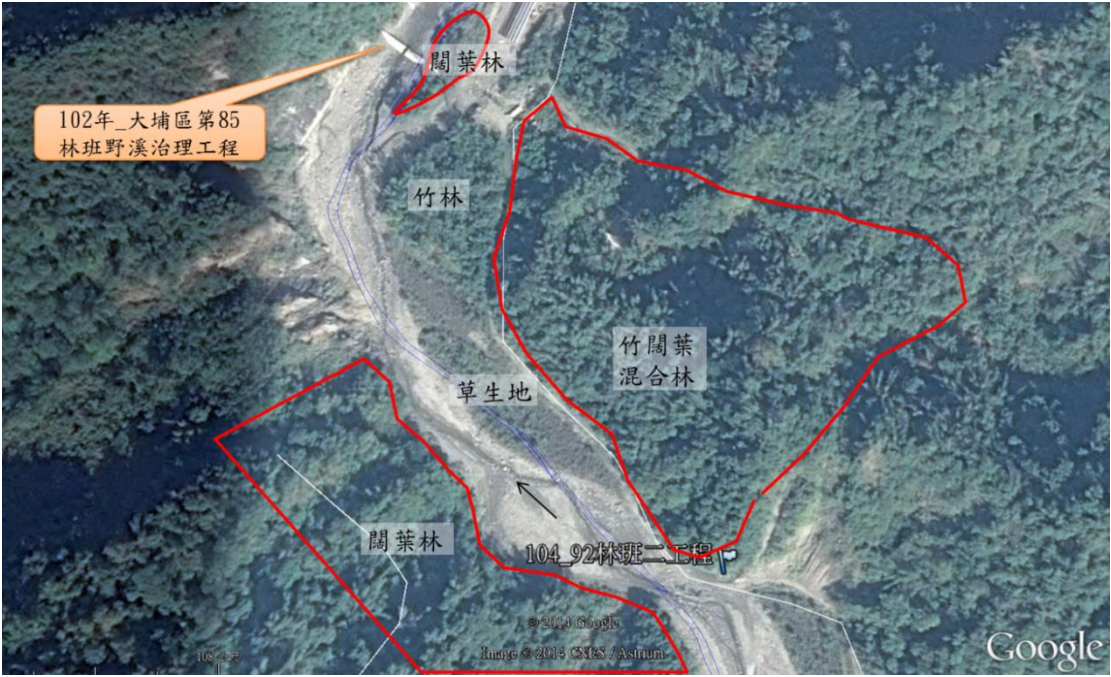
圖 1 生態關注區域簡圖 (底圖為 2014 影像資料)

| 鄭■■■(觀察家生態顧問公司/研究員)<br>➤ 生態友善建議：<br>1. 工區二側邊坡森林環境良好，應縮小干擾範圍，工程除必要之工程量體及施作區域(壩翼、右岸回填土區等)避免移除原有森林植被(圖 1，圖號 04 之左岸“既有林木”區域、右岸回填土區岸頂平台以上)。<br>2. 下游 85 林班工程開口壩右側的小片闊葉林應加以保留，避免開挖或填土(圖 1、圖 2)。<br>3. 施工便道及堆置區建議利用既有道路、裸露河床及右岸堆積區草生地<br>4. 右岸護岸回填土平台建議表層 30-50 cm 土壤不壓實，以利苗木根系生長<br>5. 本工程已規劃沉砂池可避免工區高濁度水流影響下游溪流棲地生態，仍建議在枯水期施作，進行適當的繞流或導流，並需定期檢視沉砂池排出之水質，如有濁度過高的狀況應儘快進行改善。<br>6. 苗木建議可採用九芎、茄苳、樟樹、光臘樹、台灣欖、黃連木、無患子、青楓。建議採用多種樹種並以混植方式配置，營造多樣化之復育森林。 | | 1. 已於圖說說明要減少開挖，保護既有林木。<br>2. 已於施工中請監造人員要求承商，減少開挖。<br>3. 遵照辦理。<br>4. 遵照辦理。<br>5. 遵照辦理。<br>6. 遵照辦理。 | |

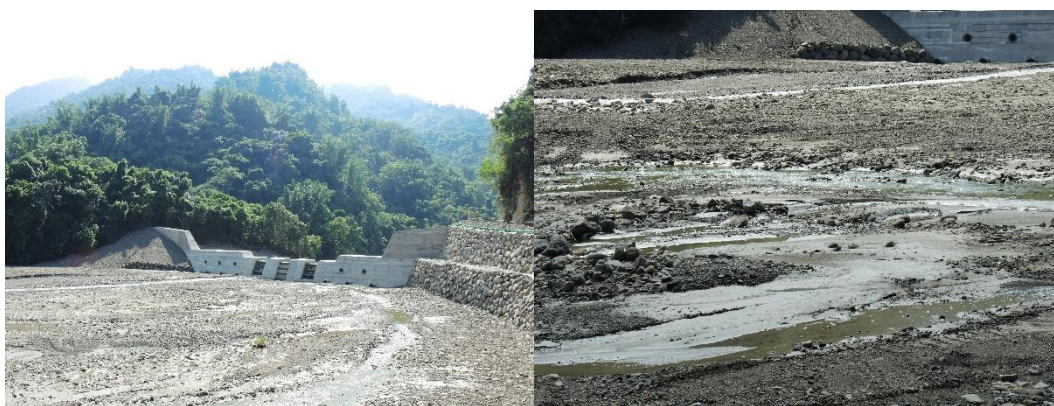
溪床流量少，約 80% 的溪床露出水面，工程整平溪床後漫流，僅有淺流 1 種水型，視野所及無湍瀨。溪床整平土砂掩蓋底質，全段受沉積物堆積影響嚴重。溪床與兩岸工程後開闊，左岸乾砌石護岸穩定度高，濱溪區域是道路(同施工前)，無濱溪植生；右岸僅壩上下砌石，佔堤岸約 20%，其他 80% 為保留完整多層次次生林。初判顯示該河段目前尚不適合水生生物棲息生存與溯游之棲地環境。

新設防砂壩上游溪床現況

溪床整平以細粒土砂為主

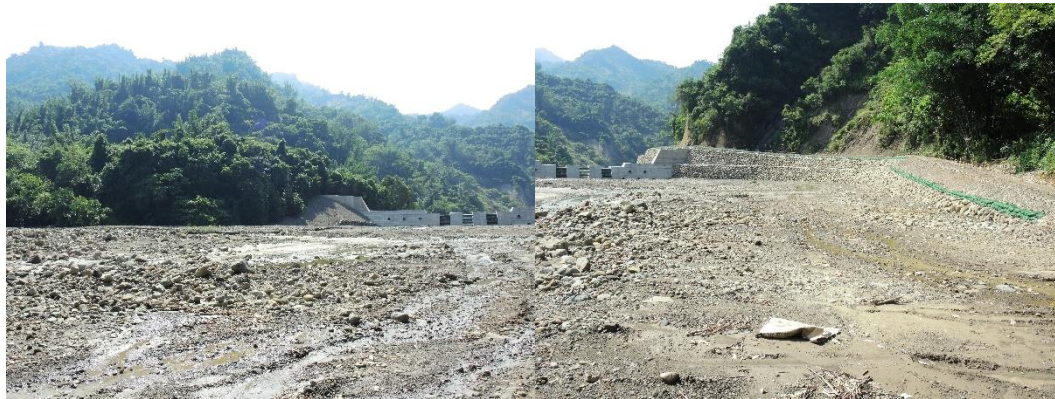
工程後河道左側次生林邊坡植被林相完整，工程施作只在壩翼及砌石護岸後方回填區有開挖干擾，外圍次生林保留良好，河道右側原為初期次生植被與竹林，在越壩道路區域有較明顯修坡清除植被，部分坡面裸露無植被，在護岸後方栽植台灣欒苗木。下游 85 林班工程開口壩右側的小片闊葉林護岸施作未開挖或清除植被，大致保留良好。但受到施工擾動，部分林相破壞後重新演替，未來若道路施工完成後，建議補植當地原生物種，加速森林恢復。

新設防砂壩上游右岸植被現況

新設防砂壩上游左岸植被現況

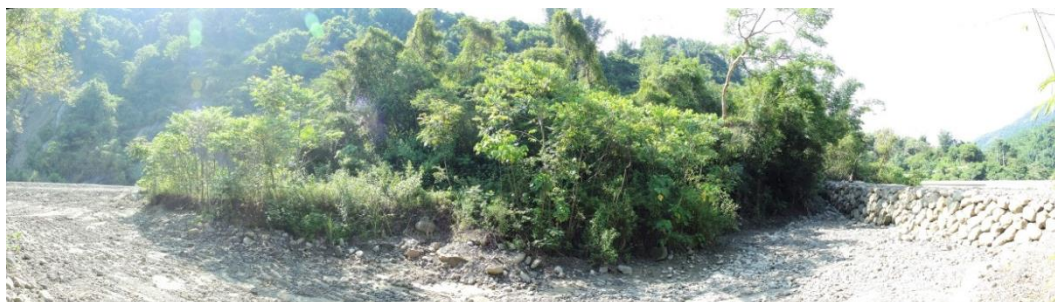
下游 85 林班工程開口壩右側的小片闊葉林

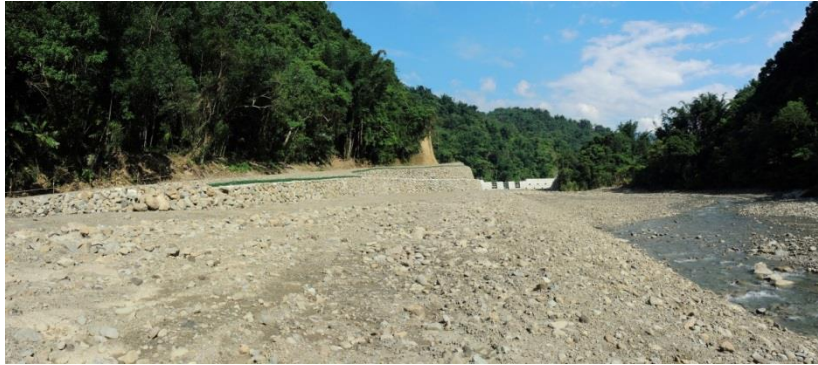
針對 3 處次生林施工干擾皆限制在構造物周圍範圍，未額外開挖作為便道或堆置區

新設防砂壩兩岸的次生林植被

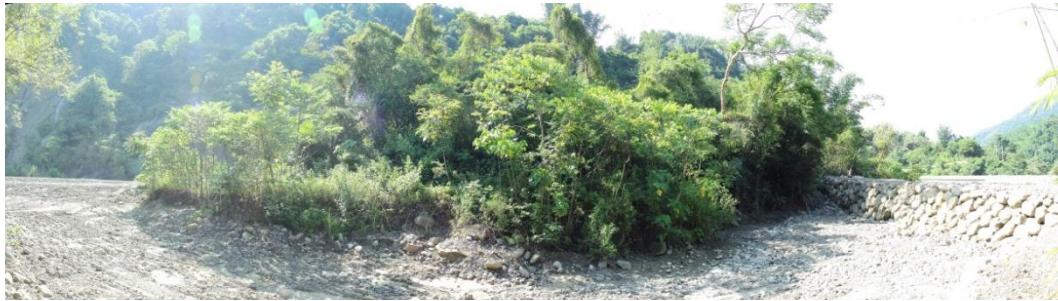
下游 85 林班工程開口壩右側的小片闊葉林
