水庫集水區保育治理工程生態檢核表 主表(1/2)

| 工程基本資料 | 工程名稱<br>(編號) | 大埔區第 166 林班野溪處理二期工程<br>(104 嘉治域字第 1 號) | | 設計單位 | 捷新工程顧問有限公司 |

附表 D-03 工程方案之生態評估分析

附表 C-06 生態保育措施與執行狀況

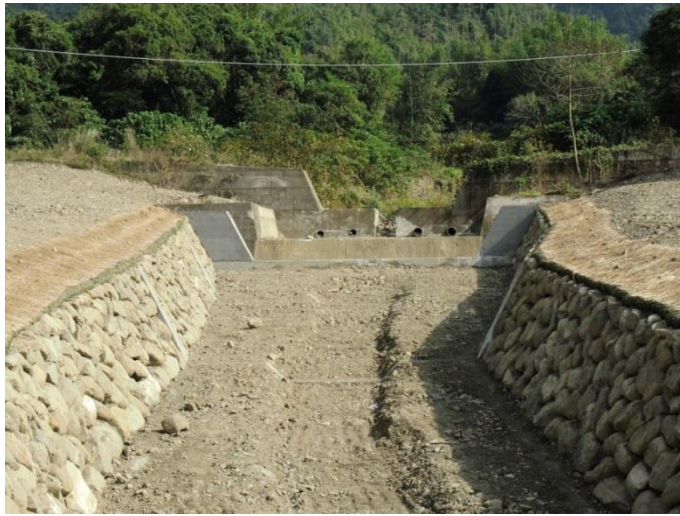
圖 1 施工完成時在溪床營造深槽區

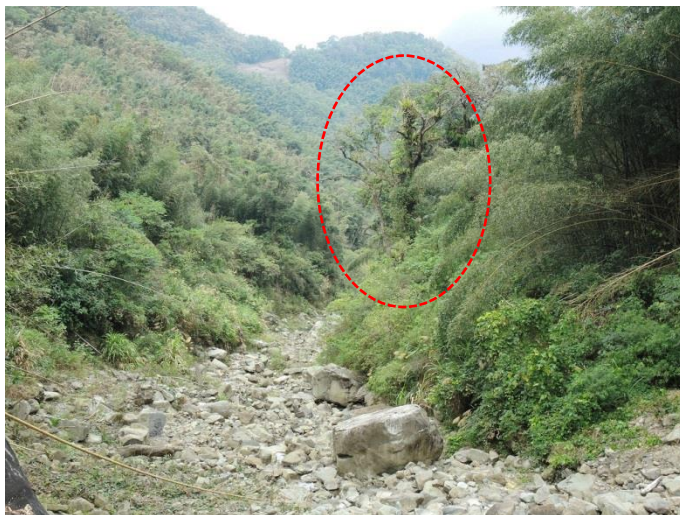
圖 2 下游右岸的 1 株大葉楠大樹

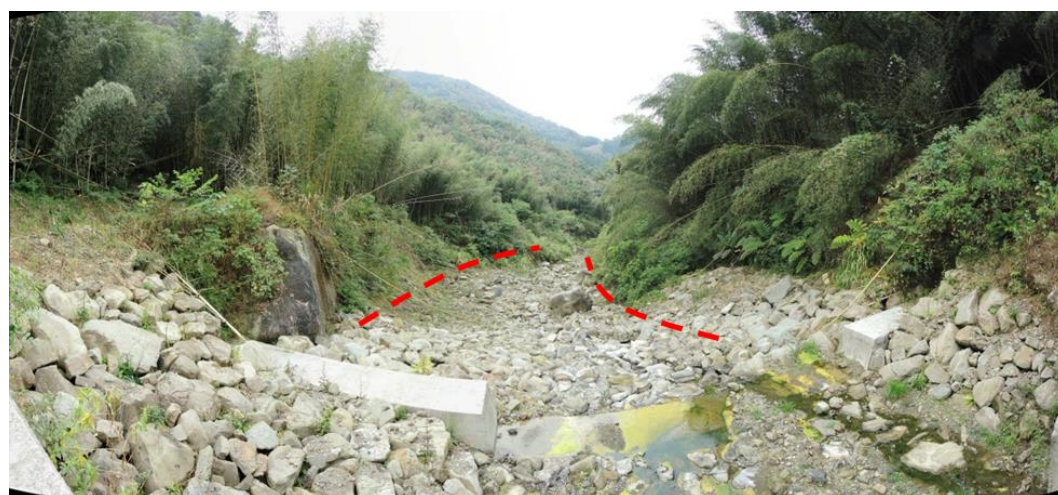
工區兩岸為大範圍竹林，溪床水量少，紅色部份為預定施作區域

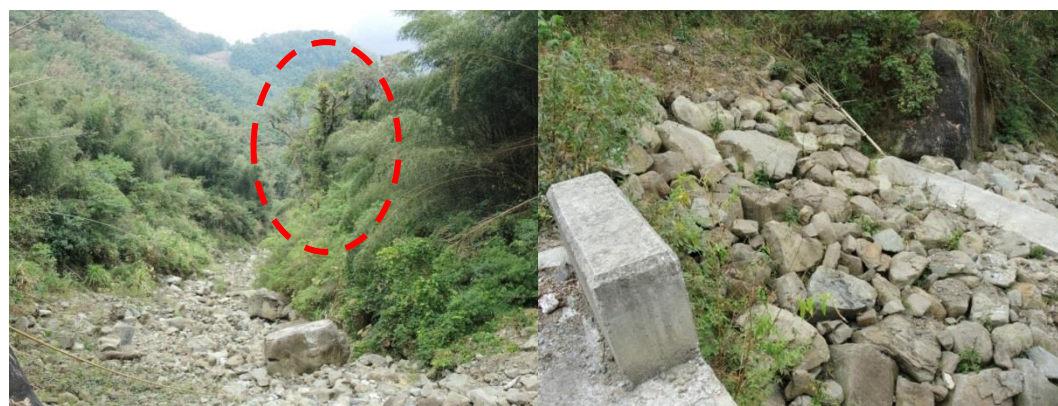
下游段河床狀況

前期工程施作的排石緩坡

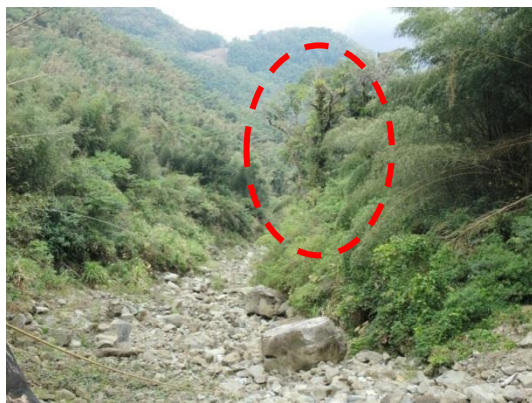
迴避工區下游右岸的大葉楠大樹

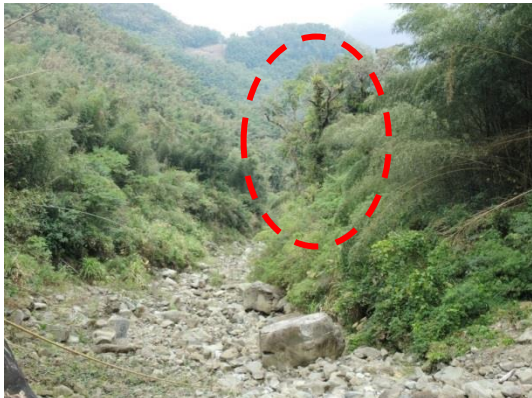
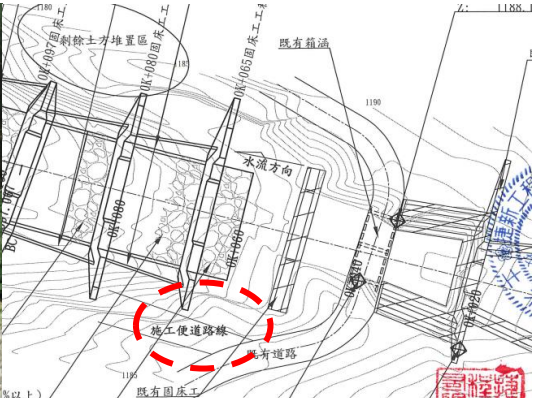
| <p>圖說：</p> <div style="display: flex; justify-content: space-around;"> </div> <p>迴避工區下游右岸的大葉楠大樹</p> <p>由前期工程便道進入溪流施作</p> | | | |

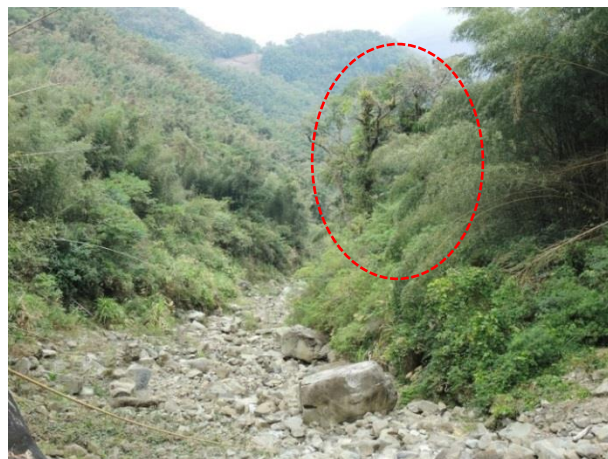
圖 1 下游右岸的 1 株大葉楠大樹

| 鄭■■■(觀察家生態顧問公司/研究員)書面意見<br>依設計圖本工程採用下列生態友善設計:在各固床工之下游面拋石堆疊成斜坡式,以消能及減少落差。凸岸(右岸)處設置一段坡度 1:1 之砌石護岸,提供野生動物往來溪流及陸域的坡道<br>有關施工階段之生態友善執行之建議如下:<br>1. 下游處右岸的大葉楠大樹(圖 1)現地保留,建議開工前以警示帶標示,避免施工過程遭砍除或損傷<br>2. 乾砌石護岸之回填建議先保留表土 20cm,下層回填完成後再將表土拌合種子回鋪至表面,表層土不夯實或機具壓輾(表土保存操作方式如附件 1)<br>3. 溪床上長徑 1.5M 以上或穩定大石現地保留<br>4. 本工區屬溪谷半遮蔭環境,海拔約 1200 M,樹木苗木(嘉義林管處提供)建議採用茄苳、台灣檫、光臘樹、赤楊、青楓、黃蓮木等種類,選取多數樹種,以混植或叢植方式配置苗木。<br>5. 建議在枯水期施工,施作時如果流水則需進行繞流或設置臨時沈砂池,以維護溪流水質。<br>6. 治理溪段二岸之草本灌木植被良好,建議施工時縮減二岸之開挖及減少植被清除面積 | 周■■■(捷新工程顧問有限公司/工程師)<br>1.遵照辦理,下游處右岸的大葉楠大樹位於工程範圍以外,並以警示帶標示。<br>2.遵照辦理,乾砌石護岸之回填方式,是以先保留表土 20cm,施作完成後再將表土拌合種子,作為回填土,表土回鋪後不夯實或機具壓輾,詳圖說 12/14。<br>3.溪床的長徑 1-1.5M 的大石建議作為回填拋石堆疊利用,1.5M 以上或穩定大石現地保留,詳圖說 10/14。<br>4.遵照辦理,施工時與主辦討論,植生樹種選擇符合現地環境條件的種類。<br>5. 遵照辦理,請施工廠商施工前於工程範圍下游設置臨時沈砂池,以維護溪流水質。<br>6. 遵照辦理,請廠商於規劃施工便道及機具進出便道,並縮減開挖面積。 | | |

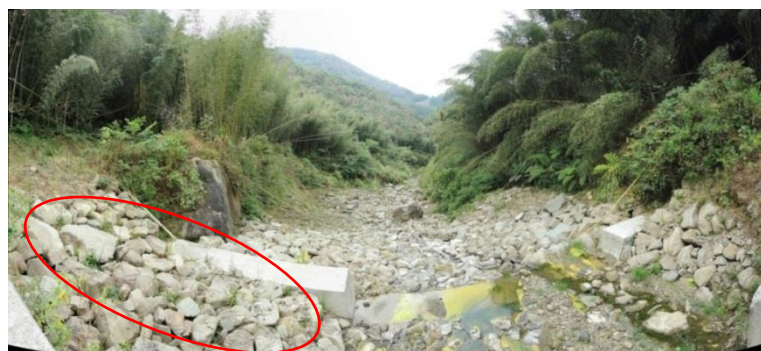
| 7. 既有版橋下游左側，前期工程之砌石緩坡(圖 2)可供動物通行，本期施工如果干擾本區，建議在完工時予以復原 | 7.本工程並未破壞既有版橋下游左側，前期工程之砌石緩坡。 |

圖 2 既有版橋下游左側，前期工程之砌石緩坡

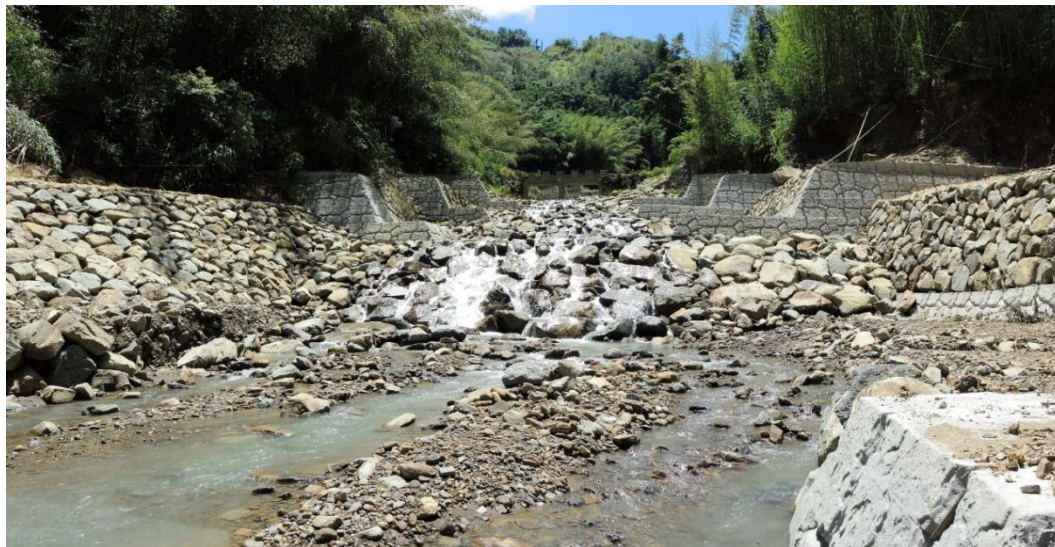
上游部份施工後現況，固床工及護岸施作開挖範圍小

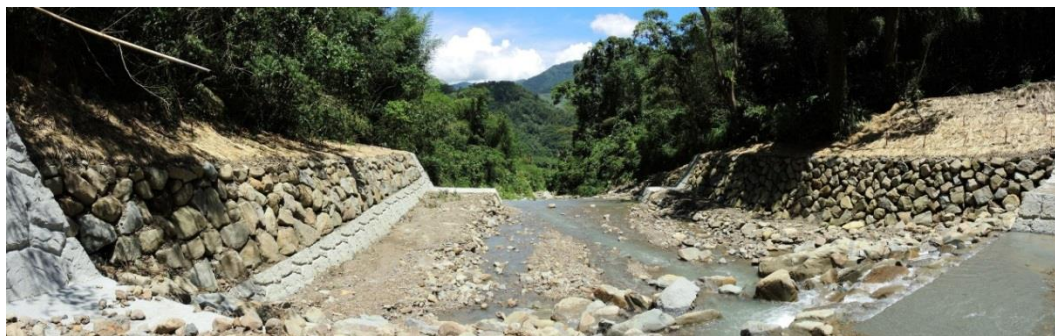
下游部份施工後現況

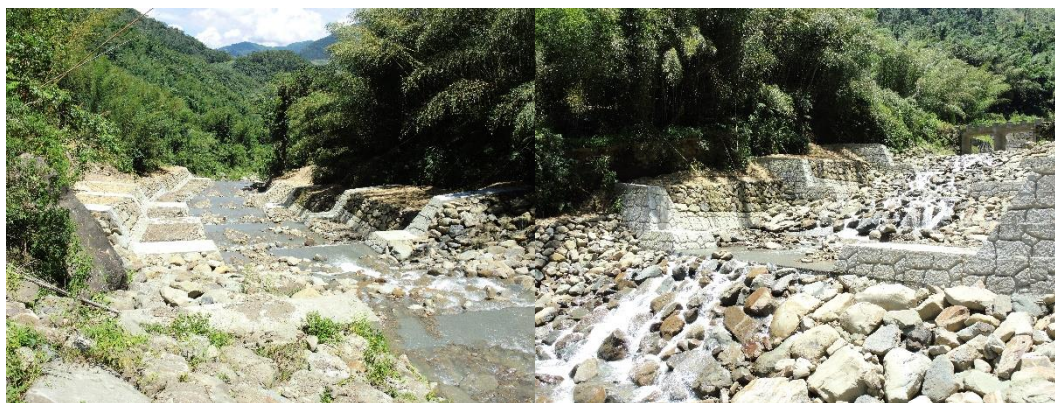
由上游既有版橋看工區全景

固床工下游疊石，落差小有利魚蝦上溯

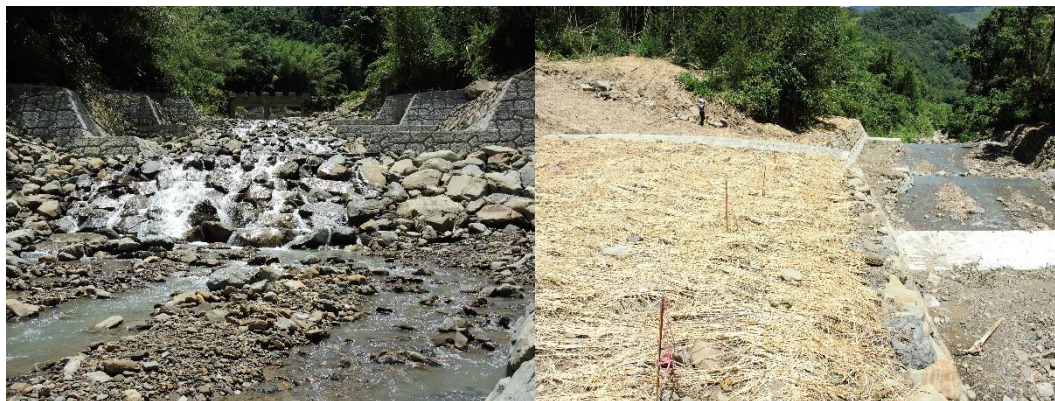
溪床整平，底質主要為礫石及小漂石

回填區鋪稻草蓆栽植台灣欖苗木

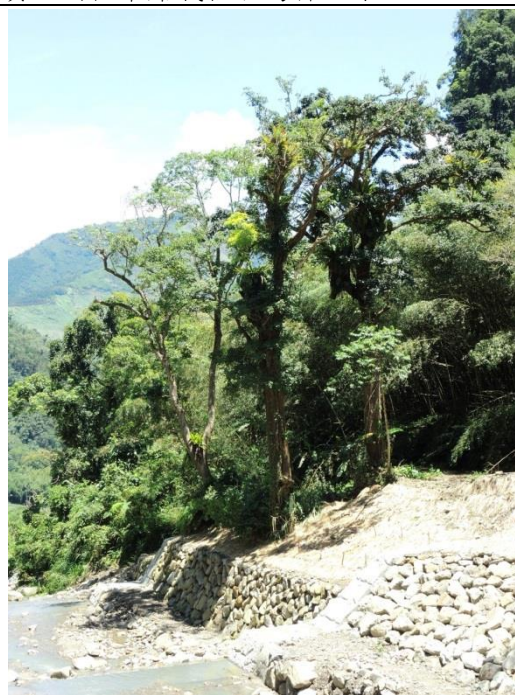
設計階段原訂保留右岸 1 株大葉楠大樹，施工廠商將鄰近共 3 棵大樹一併保留，另外 2 棵樹木為茄苳

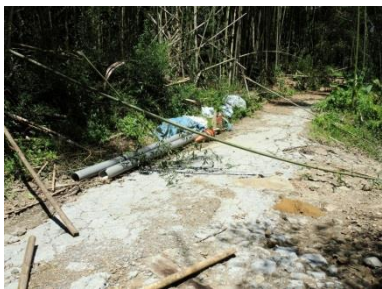
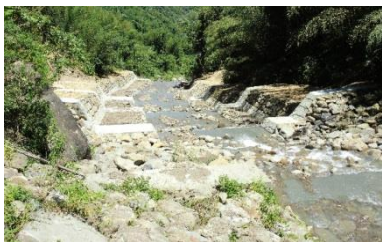
| 範圍限制<br>現地照片<br>(施工便道及堆置區)<br>(拍攝日期) | <br> | 利用既有道路進入溪床施工<br>(2015/8/11)<br><br>施作工程二岸的開挖多在護岸後方 3M 內，干擾小(2015/8/11) | |
