水庫集水區保育治理工程生態檢核表 主表(1/2)

工程基本資料	工程名稱 (編號)	大埔區第 37 林班野溪治理工程	設計單位	磐禹工程顧問公司	
	工程期程	(1)自開工後 24 日曆天內提交基本設計。 (2)自開工後 36 日曆天內提交細部設計。 (3)自開工後 48 日曆天內提交完整設計。 (4)上開工作完成期限為 48 日曆天	監造廠商	磐禹工程顧問公司	
	治理機關	林務局嘉義林區管理處	營造廠商	昇暉營造有限公司	
	基地位置	地點：_____縣_____鄉_____村_____鄰 集水區：_____水系：_____段：_____ TWD97 座標 X：205985 Y：2579432	工程預算/ 經費	約 1520 萬	
工程內容	工區一： 1.新設防砂設施一座 2.新設尾檻一座 3.密鋪塊石 A=476M <sup>2</sup> 4.直石護坦 A=650M <sup>2</sup> 5.RC 基礎乾砌塊石護岸 L=34.6m 6.乾砌塊石護岸 L=264m 工區二： 1.新設節制工 4 座 2.新設 RC 基礎乾砌塊石 L: 27m 3. RC 基礎乾砌塊石護岸 L=34.6m 4.密鋪塊石 A=75M <sup>2</sup> 5.直石護坦 A=140M <sup>2</sup>				
核定階段	工程緣由目的	本工程因高強度降雨而引發逕流,造成河道右岸崩塌及土砂災害			
	預期效益	<input checked="" type="checkbox"/> 保全對象(複選): <input checked="" type="checkbox"/> 民眾( <input type="checkbox"/> 社區 <input type="checkbox"/> 學校 <input type="checkbox"/> 部落 <input type="checkbox"/> _____) <input type="checkbox"/> 產業( <input type="checkbox"/> 農作物 <input type="checkbox"/> 果園 <input type="checkbox"/> _____) <input type="checkbox"/> 交通( <input type="checkbox"/> 橋梁 <input type="checkbox"/> 道路 <input type="checkbox"/> _____) <input type="checkbox"/> 工程設施( <input type="checkbox"/> 水庫 <input type="checkbox"/> 攔砂壩 <input type="checkbox"/> 固床設施 <input type="checkbox"/> 護岸) <i

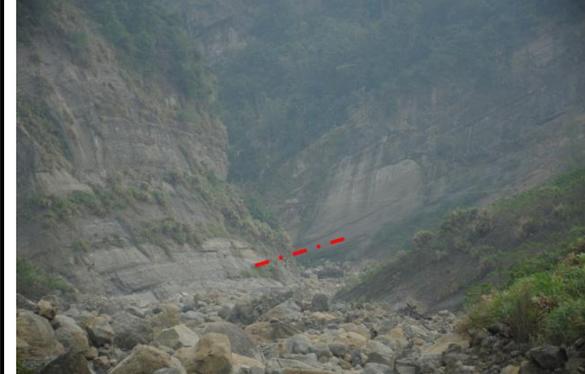
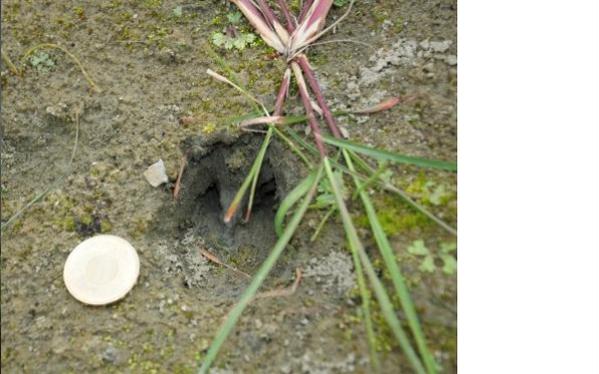
防砂壩預定位置(紅線處)二岸為大片岩壁 主流河道旁發現的山羌腳印

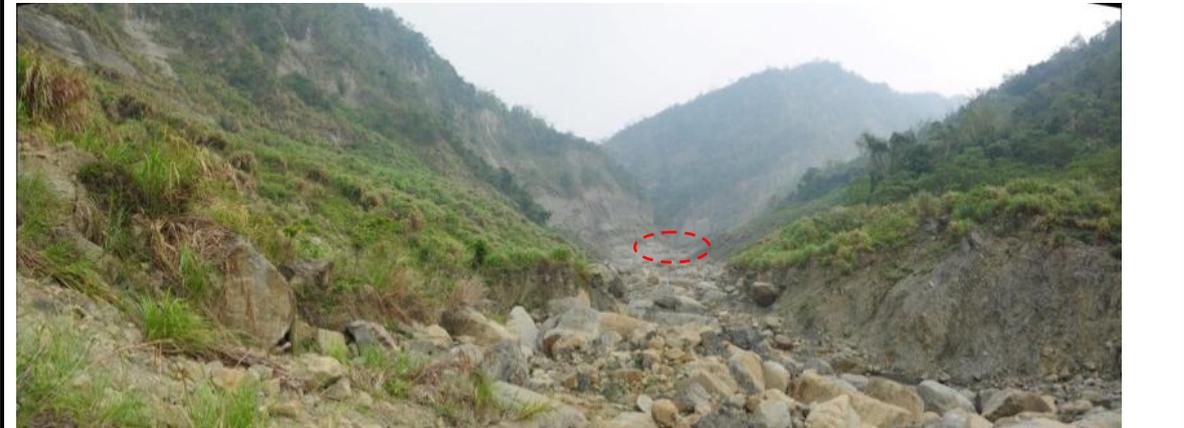
預定壩址上游左岸是大片五節芒草生地，右岸為裸露坡面(紅線處為防砂壩位置)

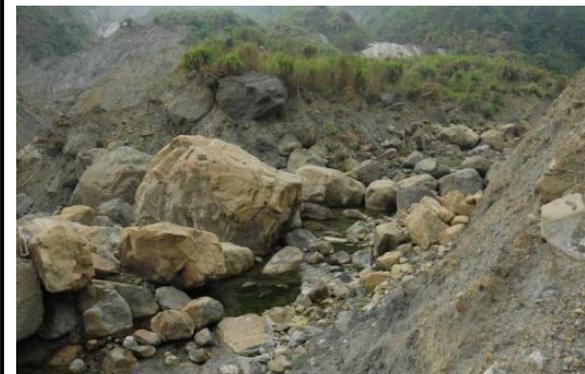
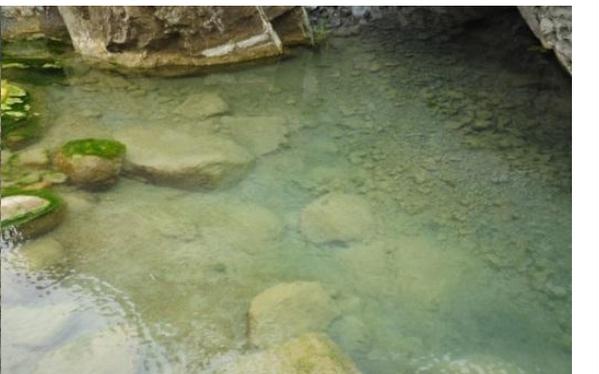
溪床密佈大塊石，少數區域仍有崩積土石 河道中的深潭區	
工區 2

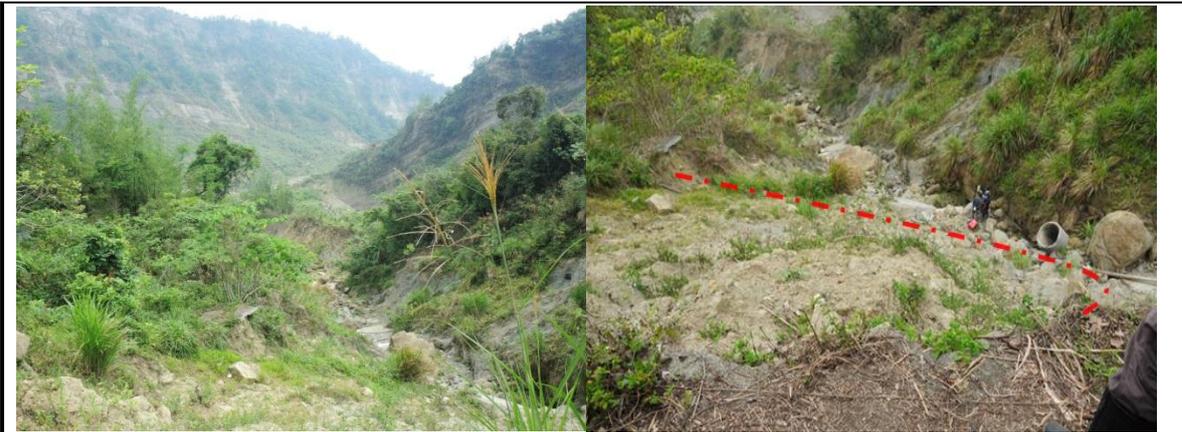
預定施作區段全景，乾溝二側為裸露至初期草生地 紅線標示修復農路位置

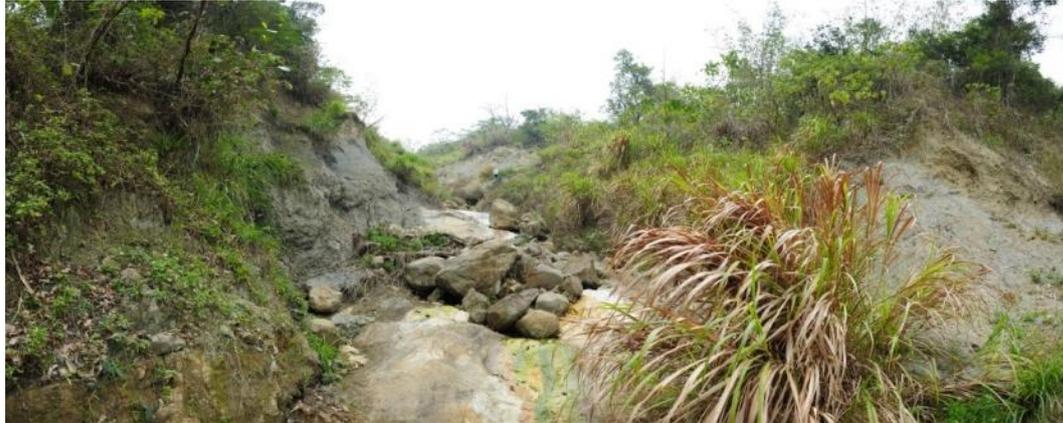
預定施作固床工溪段

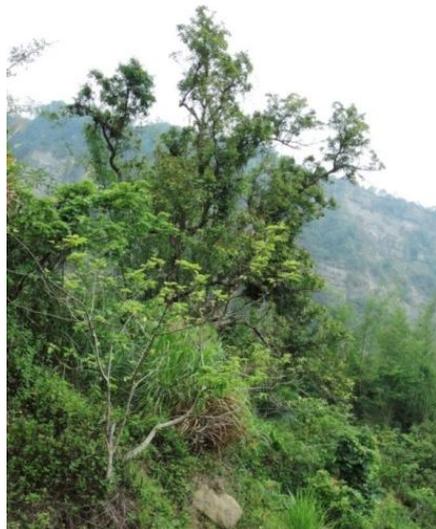
既有農路旁的龍眼大樹(胸徑約 50 cm，GPS 座標 205510,2579923)有助於穩固邊坡及提供種源，建議保留。

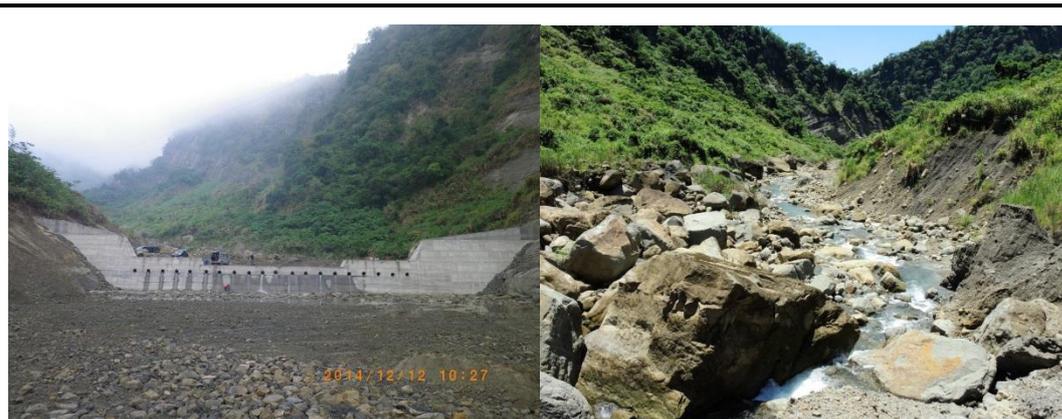
溪床全段密布大石漂石，工程沿右側灘地開設施工便道，水流導流至溪床左側，有水溪床比例降至 40%。豐水期水量大，以淺瀨、深流為主，湍瀨密集連續，無深潭區域。溪段細顆粒沉積物比例與施工前差不多，水質清潔。兩岸植生帶寬度大，右岸受施工便道影響，沿岸植生帶略減少。

主流的新設防砂壩(拍攝日期: 2014/12/12)

主流溪床施工後現況

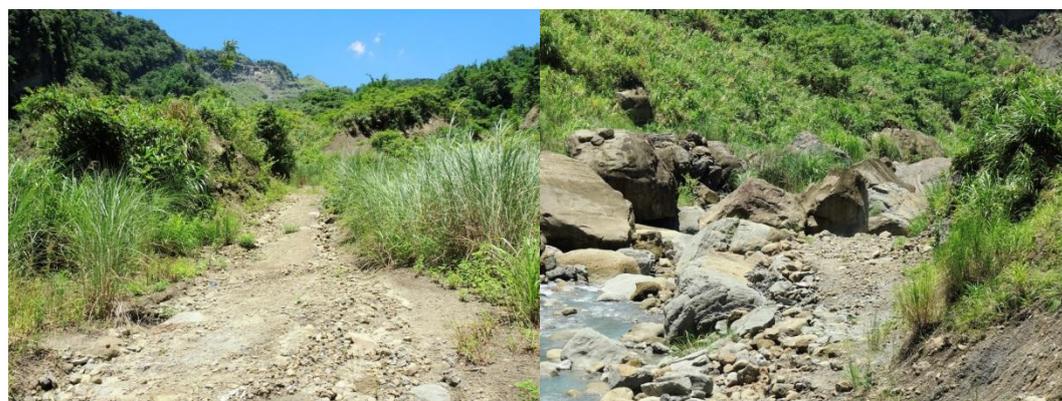
自工區 1 通往工區 2 的施工便道  
工區 2

自工區 1 通往工區 2 的施工便道(主流溪床)

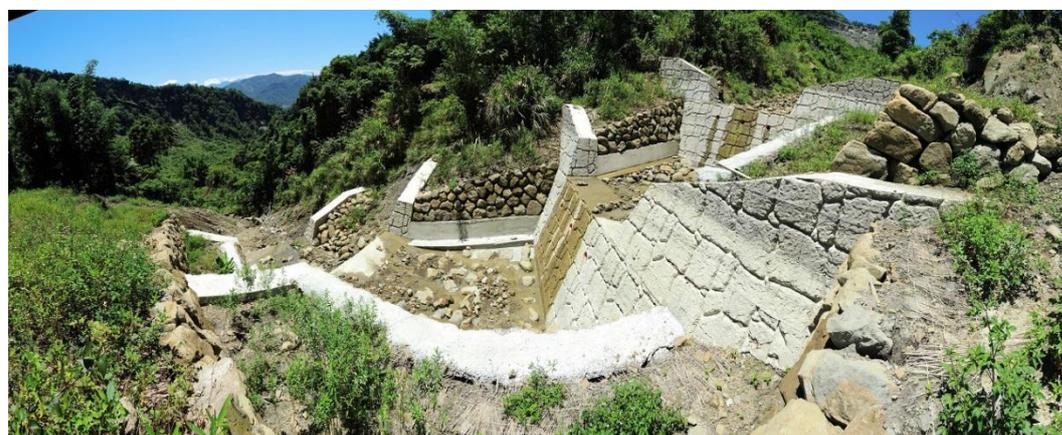
工區無常流水，施工後現勘為雨季，溪溝內有水流，溪床仍以細顆粒土砂為主，塊石比例中等。右岸濱溪植生帶保留良好，左岸干擾後草生地已逐漸回復植被覆蓋。

施工後現況

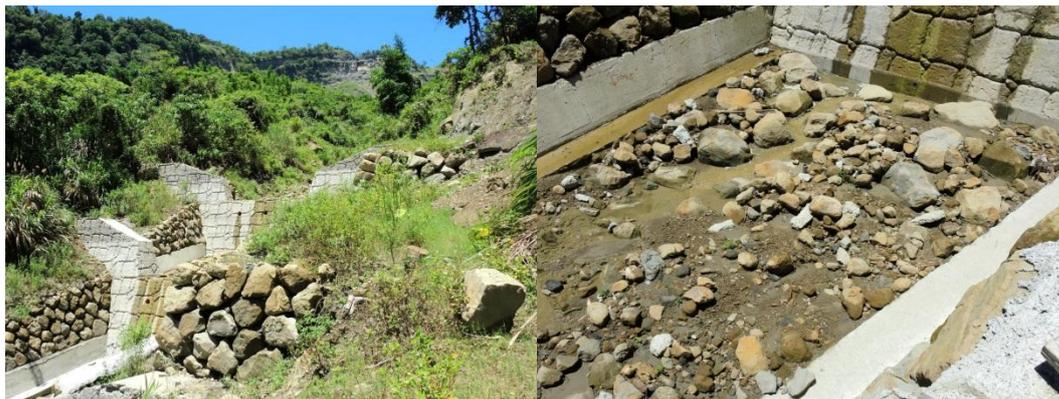
工程施作未影響周圍竹闊葉混合林及次生林，工程後裸露地及回填區已有多數草本植物生長，覆蓋度 40-80%，草種以大花咸豐草及禾本科佔優勢。現勘時有記錄到台灣獼猴的排遺。

裸露區已有草本植物生長

水流及底質狀況

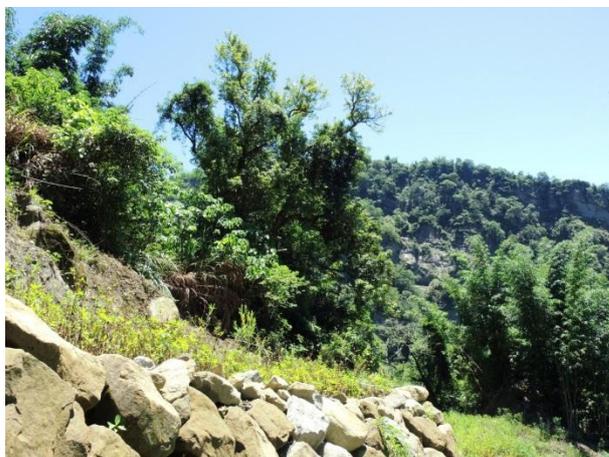
農路旁龍眼大樹已保留
