水庫集水區保育治理工程生態檢核表 主表(1/2)

| 工程基本資料 | 工程名稱<br>(編號) | 大埔區第 39 林班野溪治理工程 | | | | 設計單位 | 磐禹工程顧問公司 | | | | | |

## 附表 D-02 生態專業人員現場勘查紀錄表

附表 C-04 生態監測紀錄表

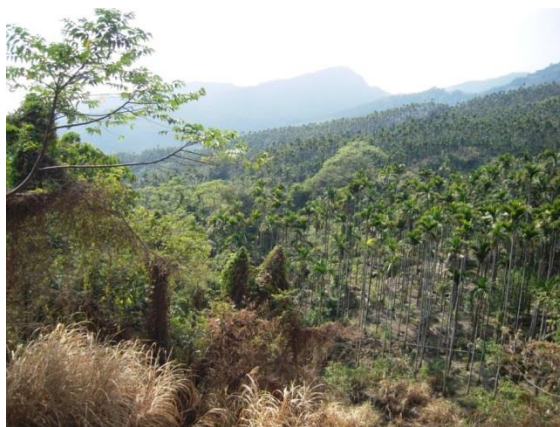
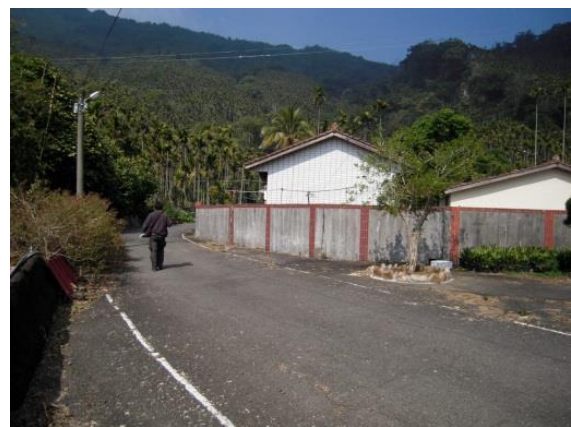
工區概況，近處(左岸為五節芒草地及次生林，遠處(右岸)為檳榔園 保全對象:道路、民宅

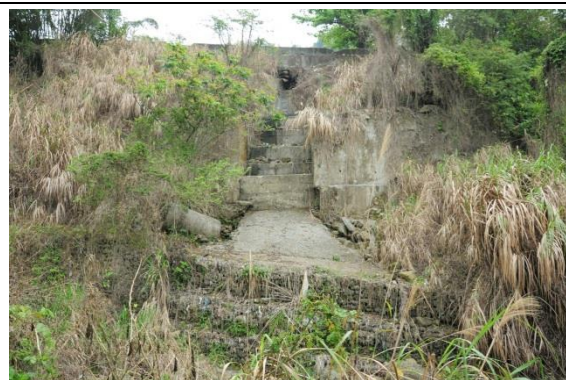
既有排水工程及石籠護岸

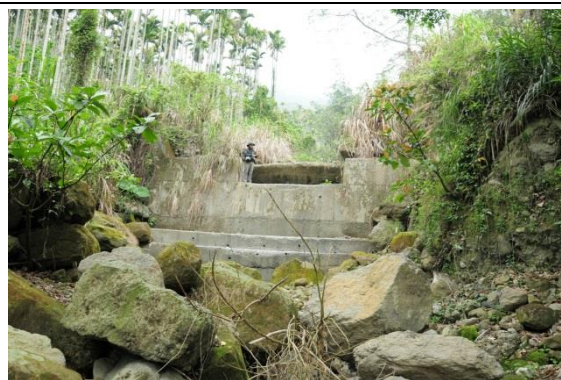
既有防砂壩

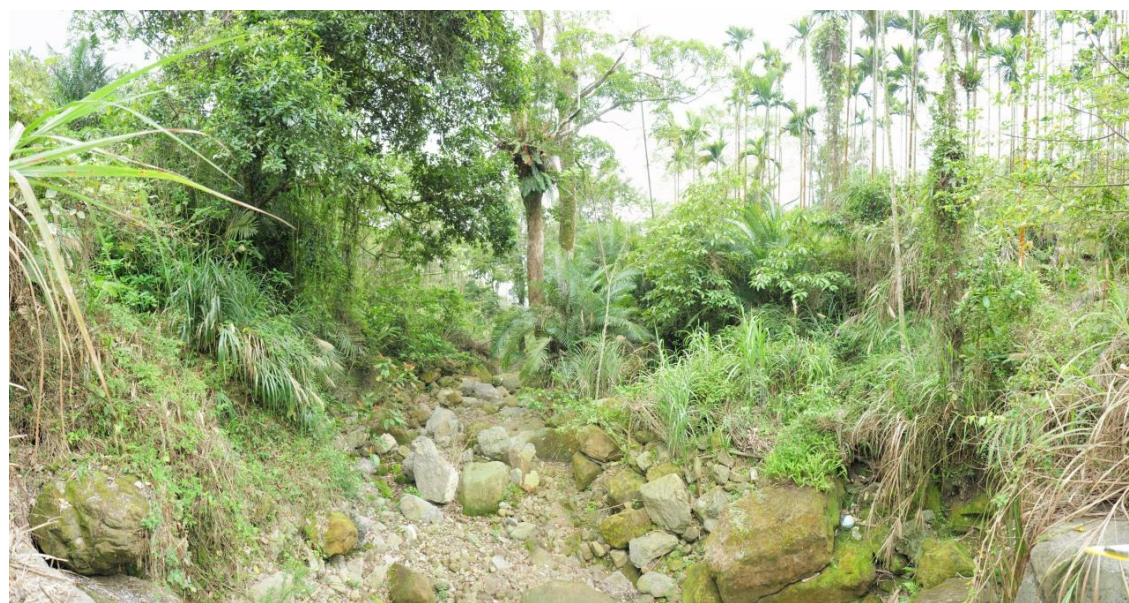
大石群上游乾溝環境，左岸為五節芒草地及次生林，右岸為荒廢檳榔園。

照片中央大樹為#3 大葉楠

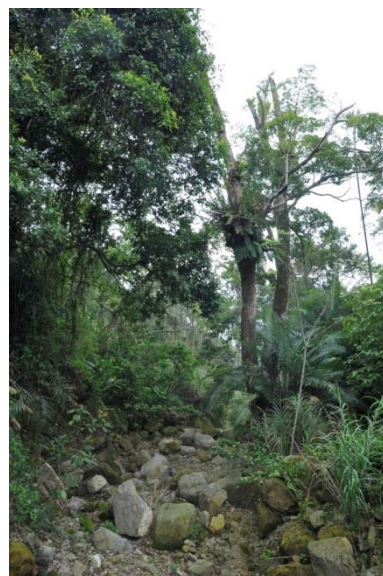
#1 大葉楠大樹

溝乾附近有 2 株大葉楠大樹(#1: 204492, 2581583; #2: 204504, 2581560(97TM2))及 1 株山黃麻大樹(#3: 204497, 2581594)，設計圖上已有標示。大樹及塊石上山蘇花、樹蕨、石菖蒲等附生植物數量豐，顯示環境潮溼。鄰近乾溝內外來種植物大花曼陀羅入侵嚴重，斷枝易扦插繁殖，易隨水流擴散，建議清除應連根拔除打碎或全腐熟堆肥。

| 項目 | 生態議題 | 生態影響預測 | 保育對策 |
|---|---|---|---|
| 2 | 3 株獨立大樹 | 在施工中遭砍除或損傷 | [減輕] 大樹儘可能現地保留，在設計圖上標示保留樹木 |

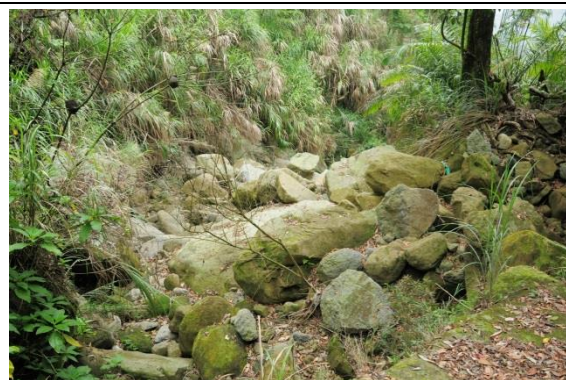
中段的大石群

| 項目 | 生態議題 | 生態影響預測 | 保育對策 |
|---|---|---|---|
| 1 | 乾溝中大石群 | 打除或使用大面積混凝土固定 | [減輕]盡可能保留，提供增加動物利用之多孔隙 |

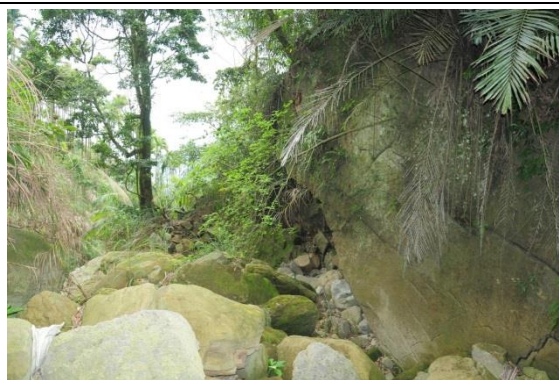
中段右側岩壁

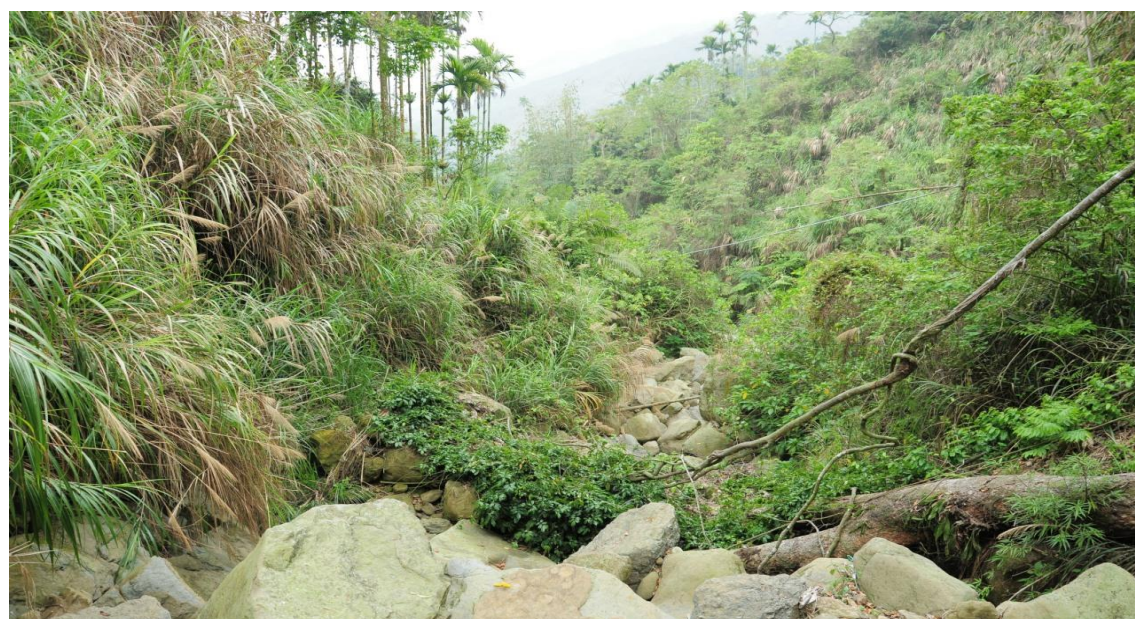
大石群下游的棲地環境

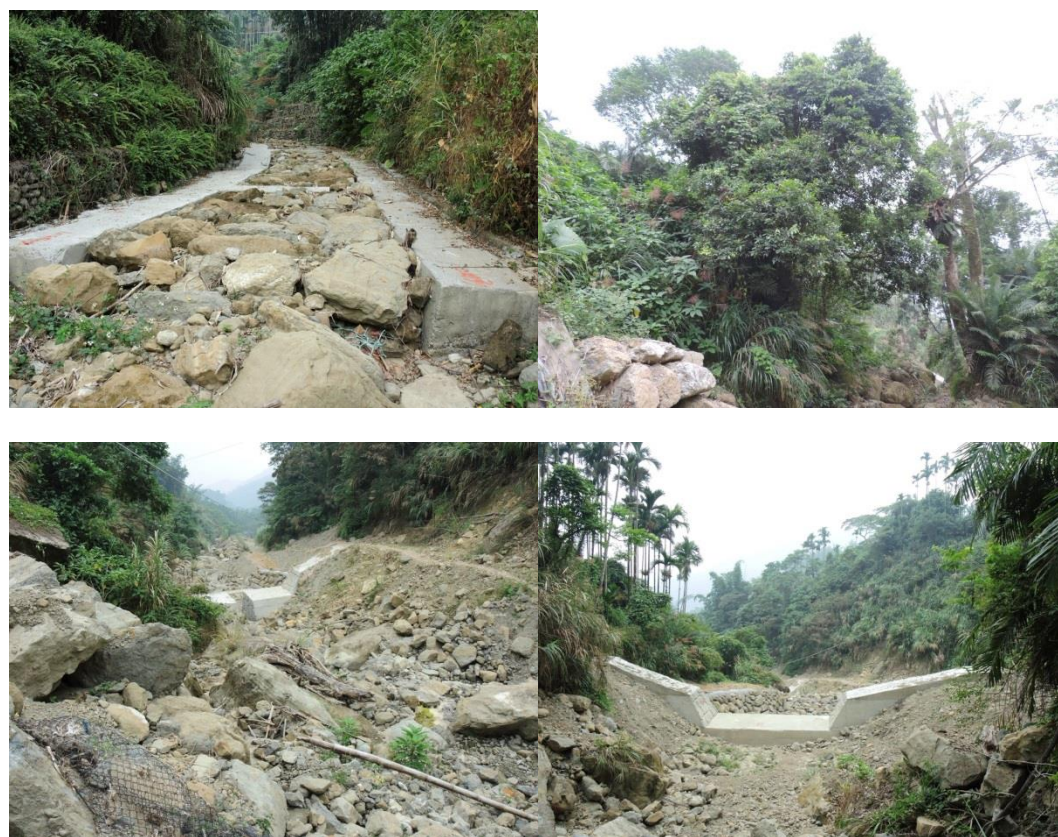
1. 工程區域上游無大面積擾動，保留樹木仍存活，惟河道右岸一株大葉楠可能曾受到颱風侵襲，施工前調查樹木已部分受損。
2. 工程區域下游處施作固床工，目前植被恢復狀況普通，建議後續可持續監測。
3. 工程區內外來物種-大花曼陀羅建議持續監測其族群變化，若持續擴散其族群，建議移除該物種。

大石群下游的工程佈設
