水庫集水區保育治理工程生態檢核表 主表(1/2)

| 工程基本資料 | 工程名稱<br>(編號) | 大埔區第 125 林班崩塌地治理工程 | | 設計單位 | 捷新工程顧問有限公司 |

附表 D-03 工程方案之生態評估分析

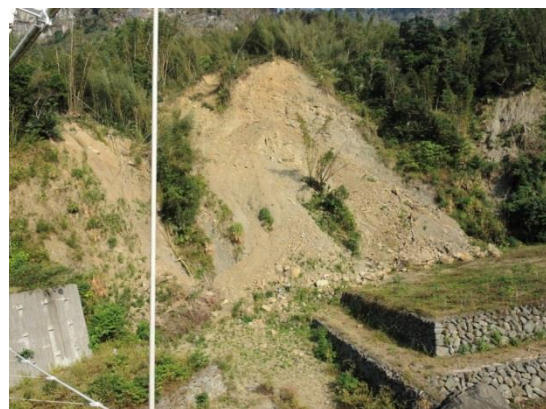
棲地概況：預定治理區位在達娜伊谷吊橋旁的崩塌地，上方竹林闊葉混合林有步道通過，右側為前期護岸工程，種植山櫻花等苗木。崩塌地大部份範圍裸露，仍有近期土石掉落跡象，坡面上有數叢樹木及竹叢，左側 1/3 有較多五節芒及相思樹、血桐苗木生長。

預定治理的崩塌地

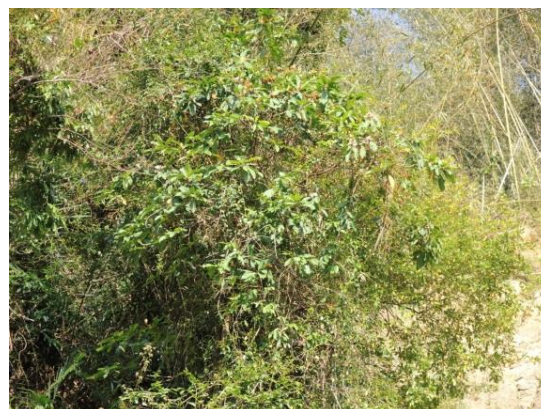
坡面上樹叢中的山枇杷樹木

| | | 叢(樹島)，因樹木有助於穩定坡面，且可藉由種子下種或根部萌蘖等方式促進植被回復 | 無危害儘可能保留，或僅伐除地上部保留根系。樹徑 10 cm 以上及山枇杷，掛網可避開或剪開保留樹木生長空間，五節芒、樹苗保留根系，促進坡面植被回復 |

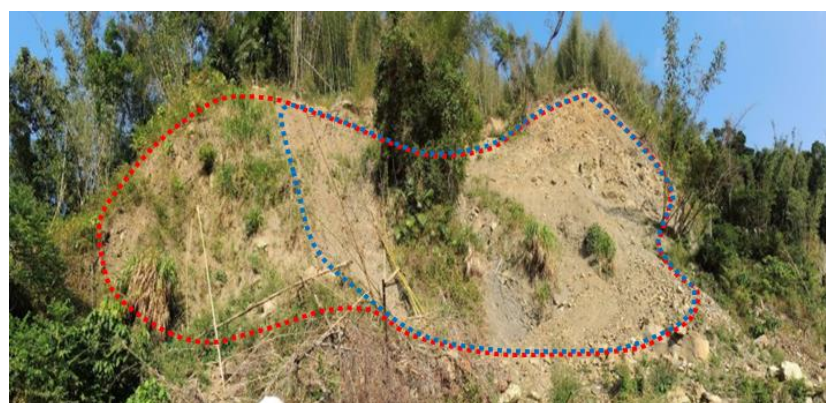
紅色虛線為原定治理範圍，藍色虛線為審查修正後的治理範圍

| 2 | 框型植生 | 坡面左側已有五節芒、相思樹、血桐苗木生長，苗木生長勢良好，且坡面無再次崩塌痕跡，如施作工程坡面植被又需重新生長 | [縮小]建議此區域可考量不治埋 |

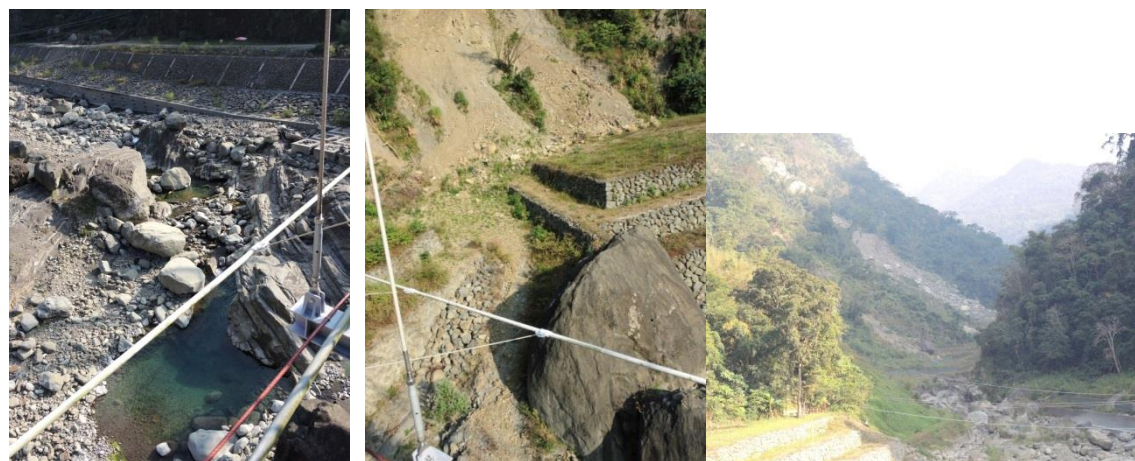
達那伊谷溪流

前期工程通往本次工區的施工便道

| 3 | 施工便道 | 工程有跨越溪流的便道規劃，因溪流生態及魚類為達那伊谷的重要特色，建議有對應的保護措施，優先利用既有便道，將路線預先標示於設計圖。且應注意水質保護，設置排水涵管，避免泥砂汙染水質，為害鮎魚生存。 | 有關施工便道的設置建議在施工前與施工廠商再次確認。 |

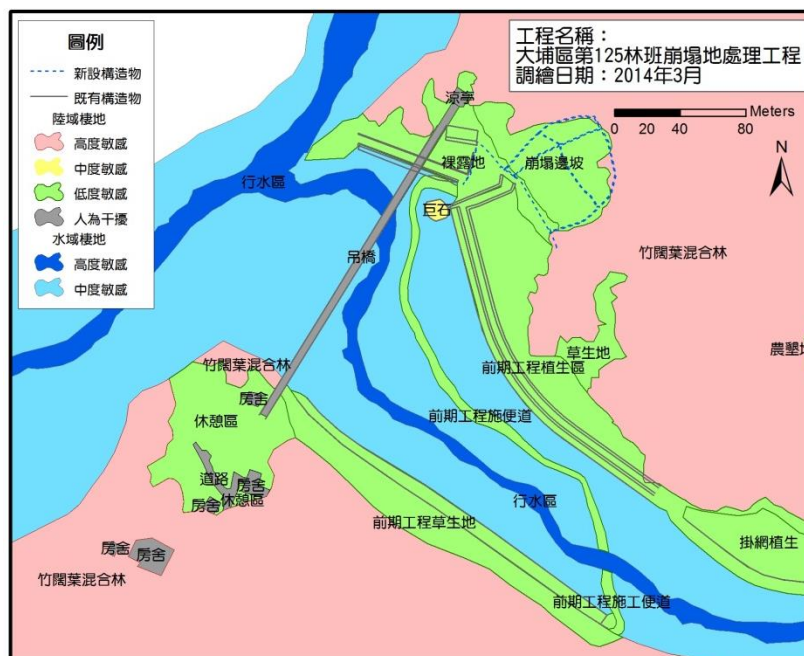
工程範圍本身無明顯生態議題，但因位在達那伊谷自然生態公園內，工程機具跨越溪流到工區時，需特別重視溪流環境的維護

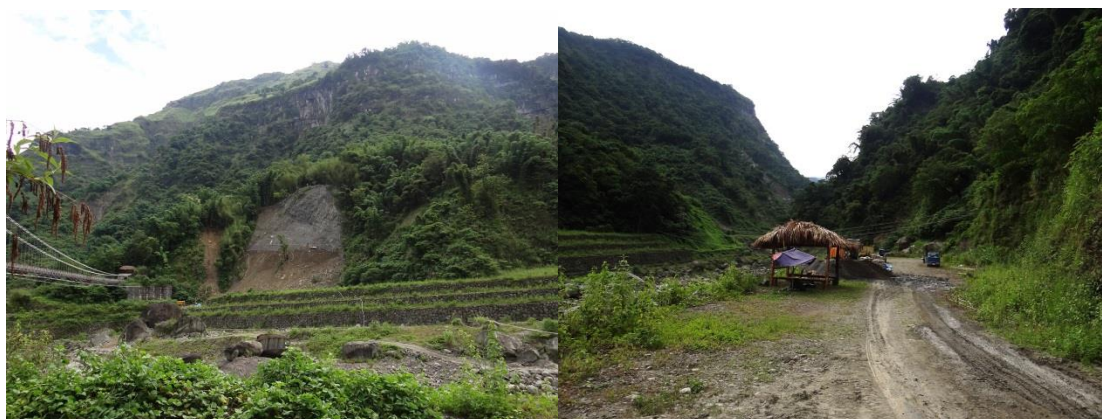
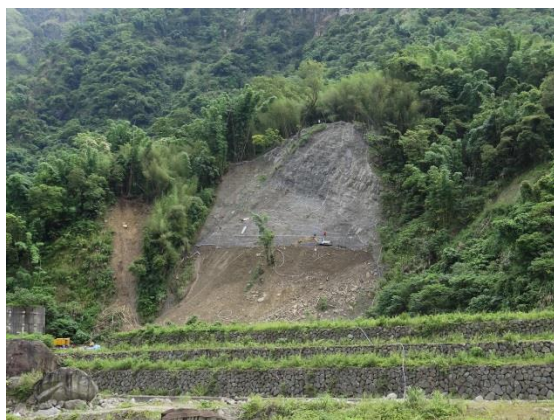
施工中(2014.6.24)

棲地概況：設計階段已縮小型框工程範圍，僅治理裸露、不穩定坡面，左側 1/3 有較多五節芒及相思樹、血桐苗木生長坡面不進行治理，同時在治理範圍內保留穩定之樹木、草、灌叢，可供後續植被回復的種源。砌石溝設計可供動物通行及躲藏，避免受困。施工通過溪流時埋設涵管，避免土砂進入溪水，工程後溪流棲地維持良好，水質清澈，無大量泥砂堆積

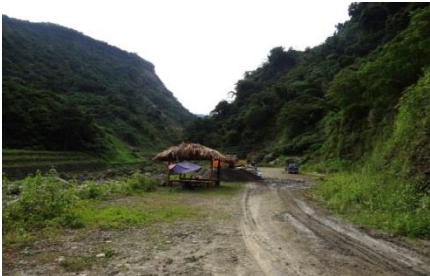
| 範圍限制<br>現地照片<br>(施工便道<br>及堆置區)<br>(拍攝日期) | <p>2014.6.24</p> <p>2014/10/12</p> | 利用前期工程便道入工區，工程施作區主要為前期工程之護岸後方回填區 | |

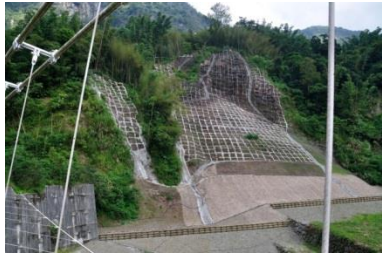
| 生態友善措施 | 取消<br>0K+00~0K+15 上方<br>邊坡自由型框植生<br>護坡 | 取消<br>0K+00~0K+15 上<br>方邊坡的自由型框<br>護坡，僅治理裸露<br>坡面 | <br>2014/10/12 |

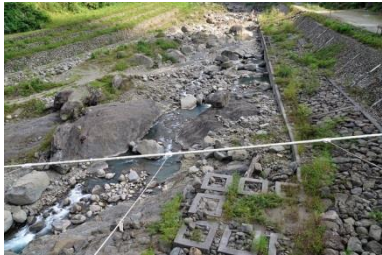
| | 優先利用既有便道<br>並注意水質保護 | 利用既有河道便道<br>進入工區，通過溪<br>流時埋設涵管，避<br>免土砂進入溪水 | <br>2014/10/12 |

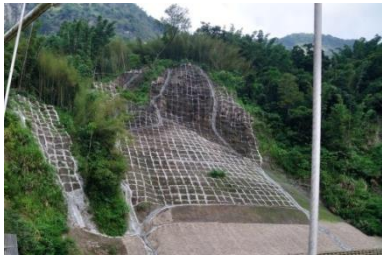
| | <input checked="" type="checkbox"/> 植生回復：樹徑<br>10 cm 以上可避開<br>或剪開掛網保留<br>樹木生長空間。 | 坡面保留獨立樹<br>及草木灌叢，包含<br>坡面上方的 1 株<br>楓香大樹 | <br>2014/10/12 |
