水庫集水區保育治理工程生態檢核表 主表(1/2)

工程基本資料	工程名稱 (編號)	大埔區第 233 林班野溪崩塌治理三期工程(103 嘉治域字第 2 號)	設計單位	捷新工程顧問有限公司
	工程期程	(1)自訂約起 7 日內開工。 (2)自開工後 24 日內提送初步設計報告。 (3)自開工後 36 日內提送細部設計報告。 (4)自開工後 48 日內提送工程設計書籍預算書編制	監造廠商	捷新工程顧問有限公司
	治理機關	林務局嘉義林區管理處	營造廠商	長基營造有限公司
	基地位置	地點：嘉義縣阿里山鄉_____村_____鄰 集水區：_____水系：_____段：_____	工程預算/ 經費	壹仟伍佰壹拾肆萬肆仟元
	工程內容	防砂設施 計 2 座。 乾砌石護岸 A=220m <sup>2</sup> 。 拋填塊石 A=720m <sup>2</sup> 。	種植苗木 計 50 株。 草籽植生。 PC 路面修復。	
核定階段	工程緣由目的	本計畫區位於阿里山鄉石壁通往永樂產業道路山區，屬曾文溪上游野溪，因該處受豪雨沖刷，造成河道兩側邊坡崩塌土石堆積，為確保環境保育及人民生命財產安全因而施作護岸及防砂設施工程。		
	預期效益	<input type="checkbox"/> 保全對象(複選)： <input type="checkbox"/> 民眾( <input type="checkbox"/> 社區 <input type="checkbox"/> 學校 <input type="checkbox"/> 部落 <input type="checkbox"/> ____) <input type="checkbox"/> 產業( <input type="checkbox"/> 農作物 <input type="checkbox"/> 果園 <input type="checkbox"/> ____) <input checked="" type="checkbox"/> 交通( <input type="checkbox"/> 橋梁 <input checked="" type="checkbox"/> 道路 <input type="checkbox"/> ____) <input checked="" type="checkbox"/> 工程設施( <input checked="" type="checkbox"/> 水庫 <input type="checkbox"/> 攔砂壩 <input type="checkbox"/> 固床設施 <input type="checkbox"/> 護岸) <input checked="" type="checkbox"/> 其他：林地		附表 P-01

附表 D-03 工程方案之生態評估分析

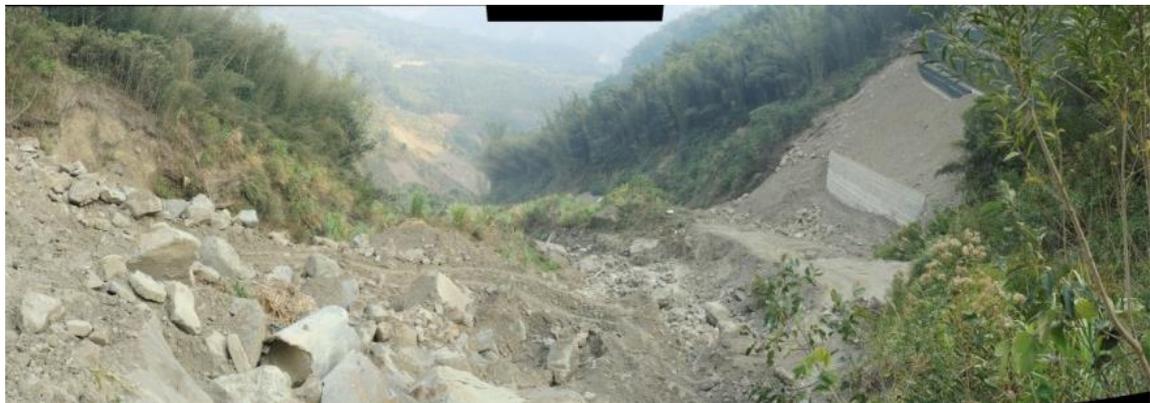
預定工區環境現況

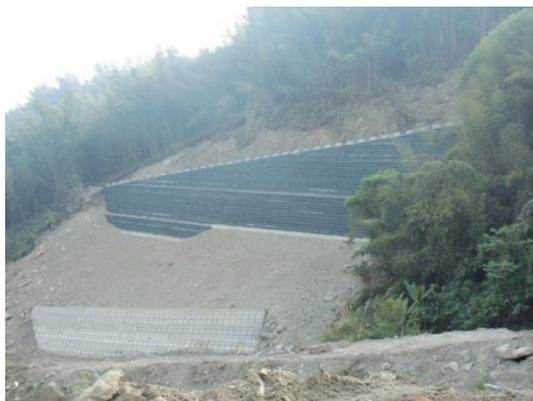
本工程的保全對象—道路路基

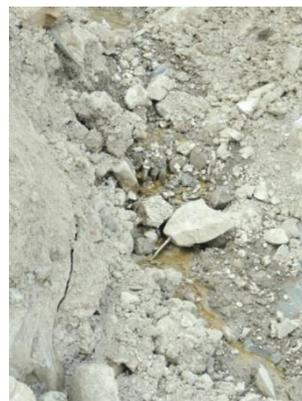
少數位置滲水

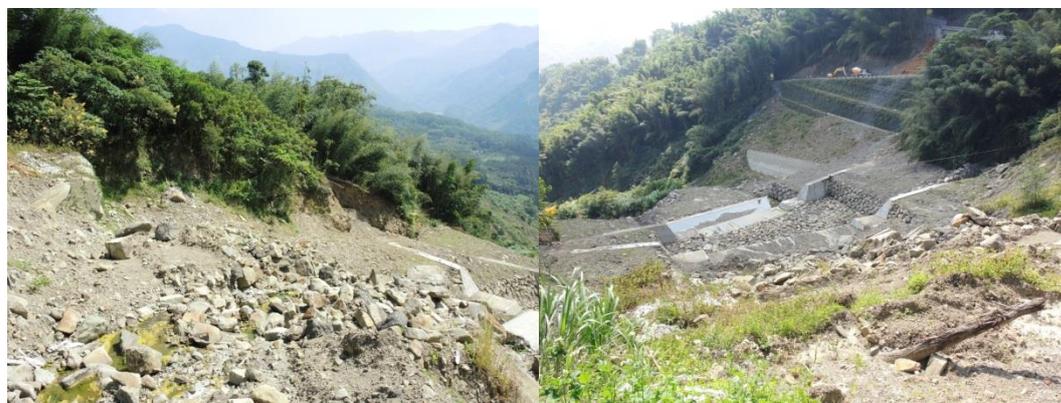
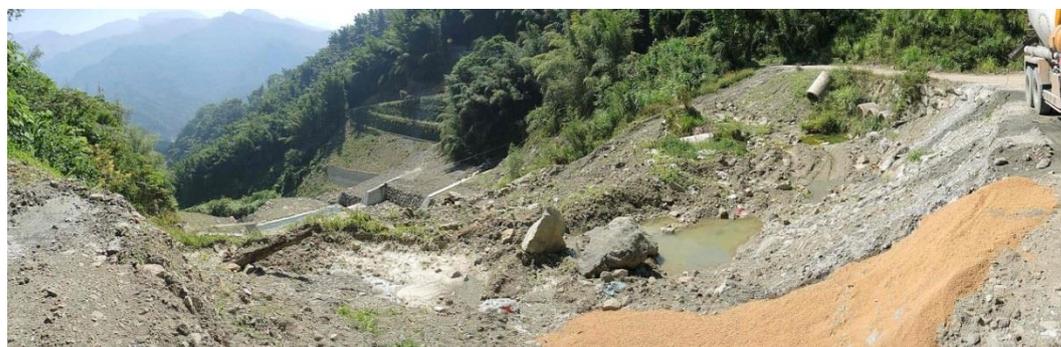
完工後 (2014/10/14)

本工區為崩塌地環境，並有前期治理工程，無明顯生態議題。本期工程干擾範圍位在災害區或前期工程擾動區，對外圍既有植被無額外影響。

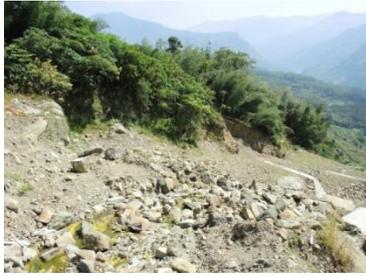
2014/10/14		
生態保育措施與執行狀況			
項目	生態保育措施	狀況摘要	照片(拍攝日期)
生態保全對 象			
生態友善措 施	工程施作利用既有便 道及前期工程擾動區 域，且不影響二側邊 坡上之森林	工程施作限制在既 有災害或工程干擾 區，除防砂壩施作 必要範圍，對二側 邊坡植無影響
