水庫集水區保育治理工程生態檢核表 主表(1/2)

| 工程基本資料 | 工程名稱<br>(編號) | 北勢坑崩塌地處理工程<br>103 嘉治字第 1 號 | 設計單位 | 宇真工程顧問有限公司 | |

附表 D-03 工程方案之生態評估分析

附表 C-04 生態監測紀錄表

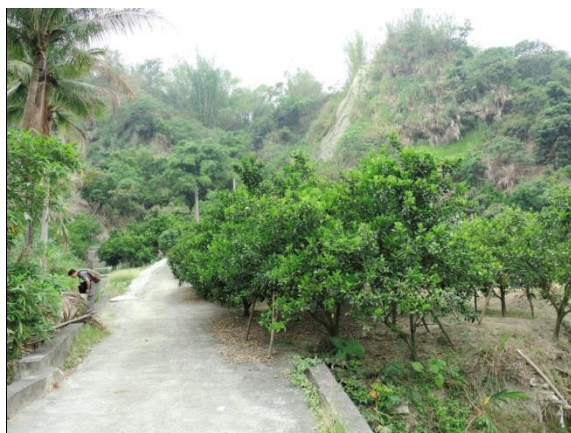
#### 一工區

農路旁果園內施作 L 型溝及護坡，無明顯生態議題

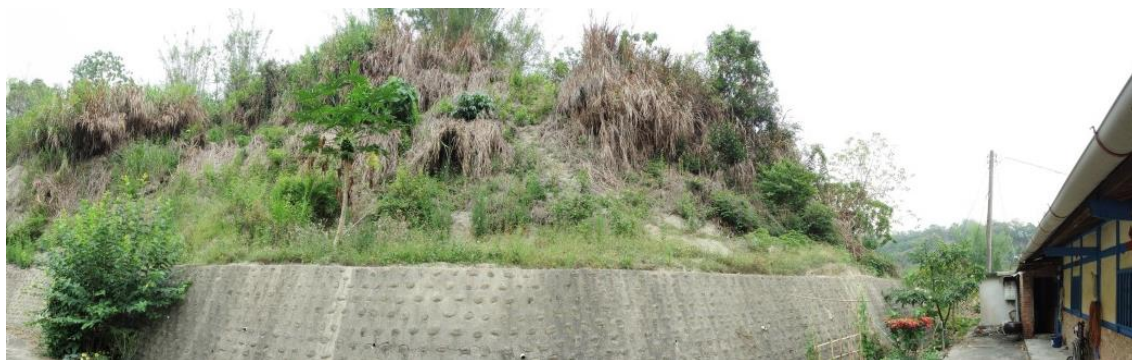
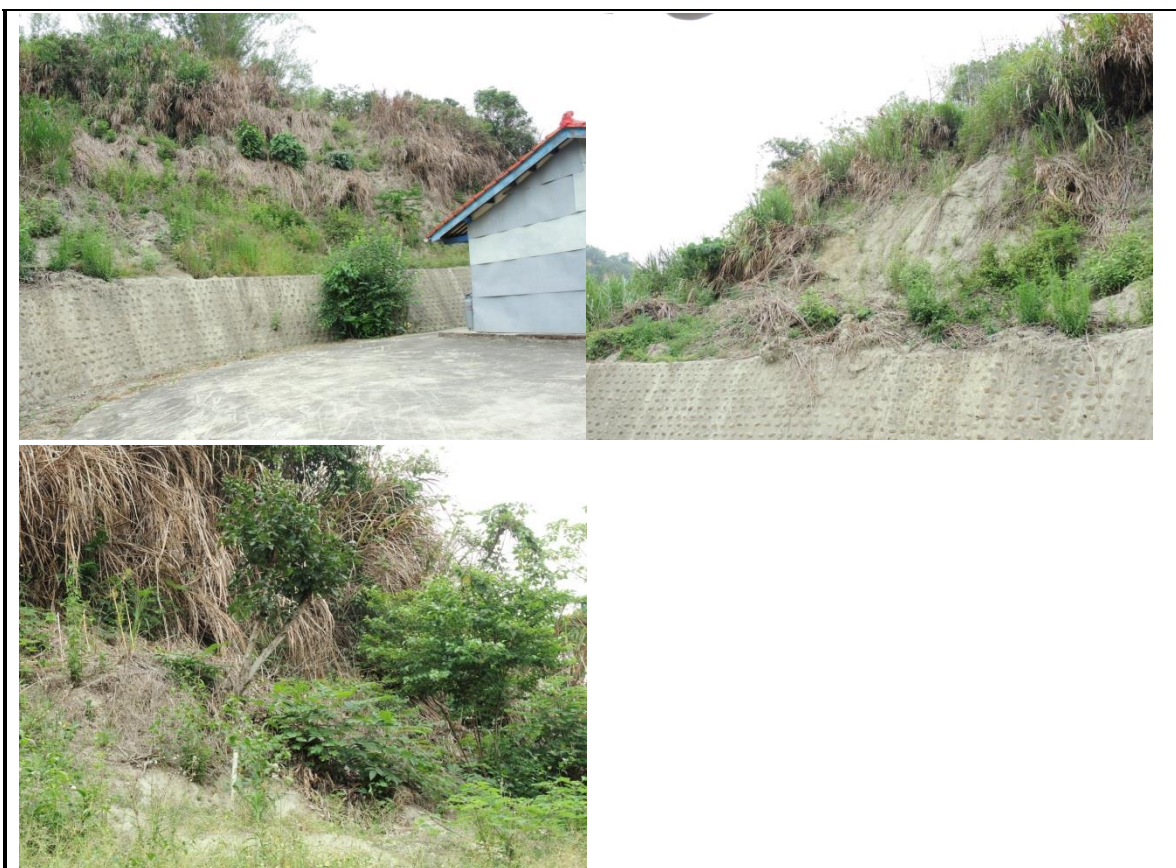
#### 二工區

在住家後方邊坡既有擋土牆加疊石籠護坡，坡面局部區域裸露，植物覆蓋度約 50%，除少數果樹，以血桐、山芙蓉、羅氏鹽膚木等演替初期的陽性植物為主。

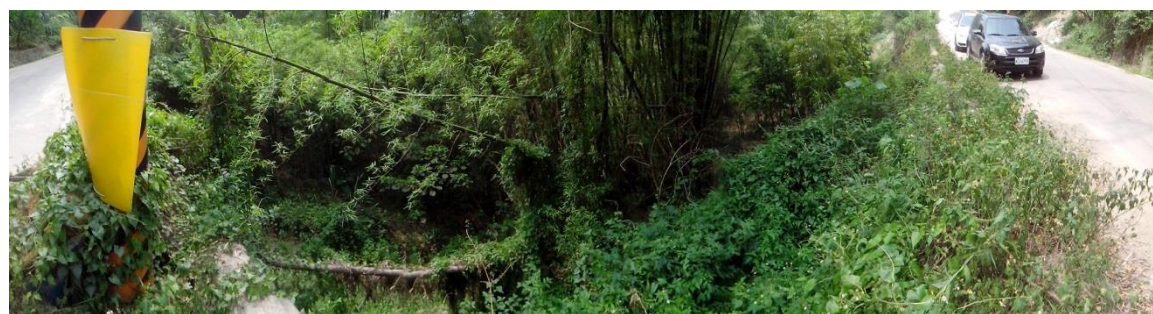
三工區

道路下坡無常流水溪溝的治理工程，工區主要為竹林、大葉桃花心木造林及果園。附近仍有次生林，發現鳳頭蒼鷹停棲，顯示鄰近生態完整，須注意植被保留與限縮開挖面。

| 項目 | 新建工程 | 生態影響預測 | 保育對策 |
|---|---|---|---|
| 1 | 施工干擾 | 施工影響工區右側大葉桃花心木林，及部份獨立樹木 | [減輕]施工時減少對側大葉桃花心木林的影響，若有其他既有樹木應儘量避開 |
| 2 | 施工干擾 | 便道、土石機具堆置場干擾現有林地 | [減輕]使用現有便道、道路與空地施作，避免影響附近次生林。工程施作時應謹慎避免大面積開挖與干擾。 |

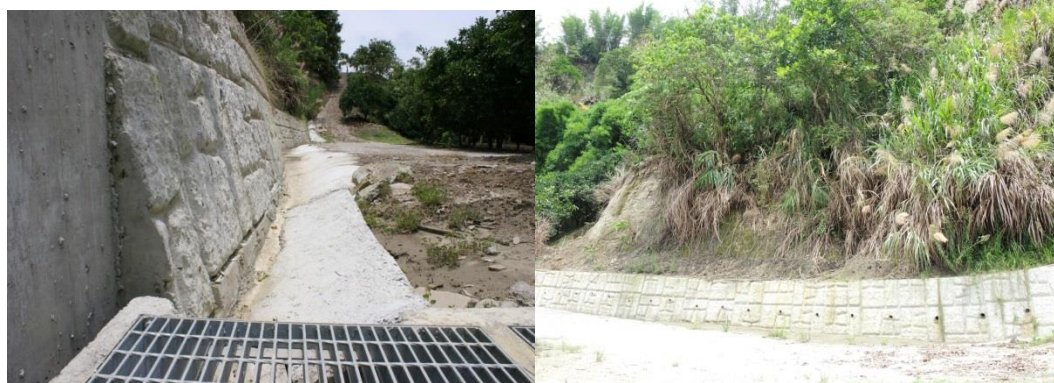
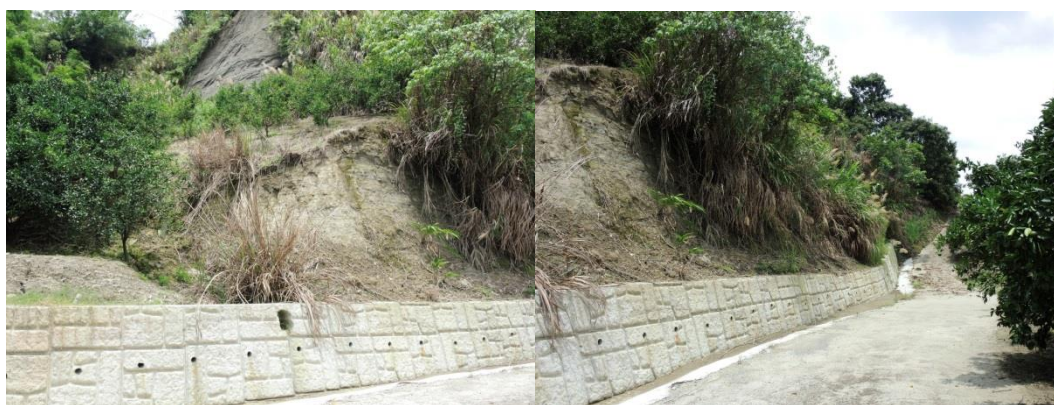
#### 一工區(20150604)

| <p>➤ 陸域現地環境描述</p> <p>果園內農路的上邊坡側施作護坡及 L 型溝，工區東側溪溝有既有防砂壩及護岸工程，坡</p> | | | | | |

面上方大部份也是果園，接近西側上坡路段處為五節芒草生地，混生部份血桐、山黃麻、稜果榕等樹種，無明顯生態議題

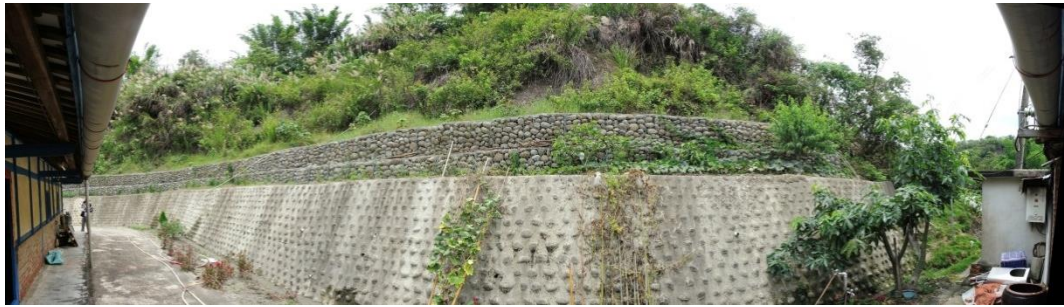
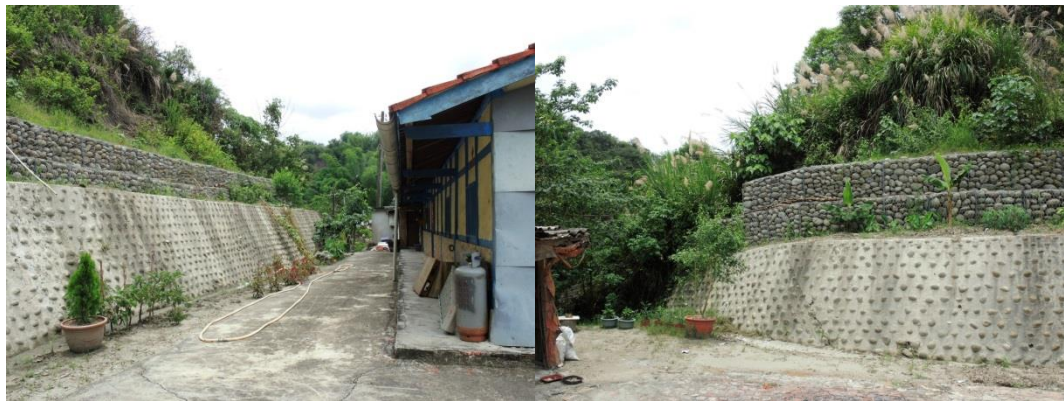
#### 二工區(20150604)

施工的開挖範圍限制在石籠周圍，對上坡面植被的影響小，施工後居民已在石籠護坡前方種植果樹，並有菊科耐干擾的草本植物生長部份，石籠的鐵絲網上已有倒地鈴、小花蔓澤蘭等藤蔓攀附。

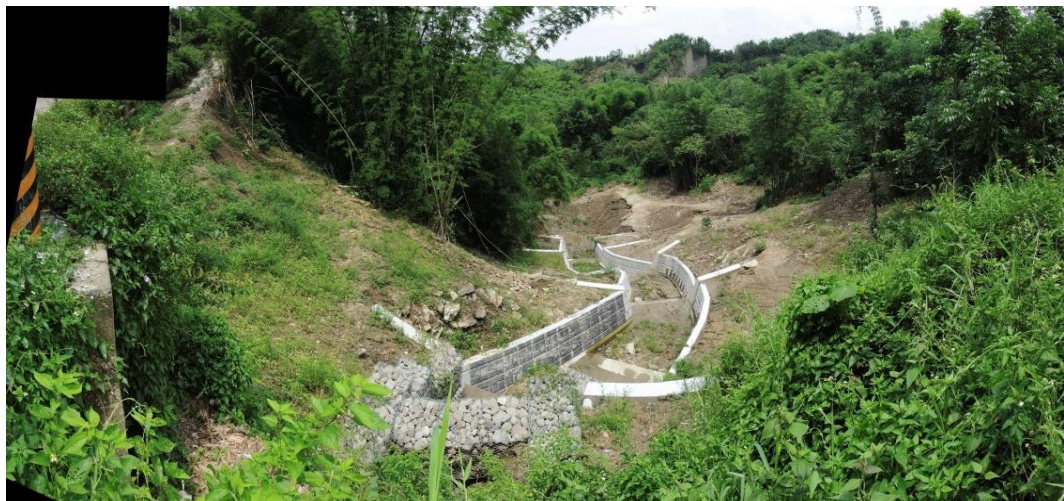
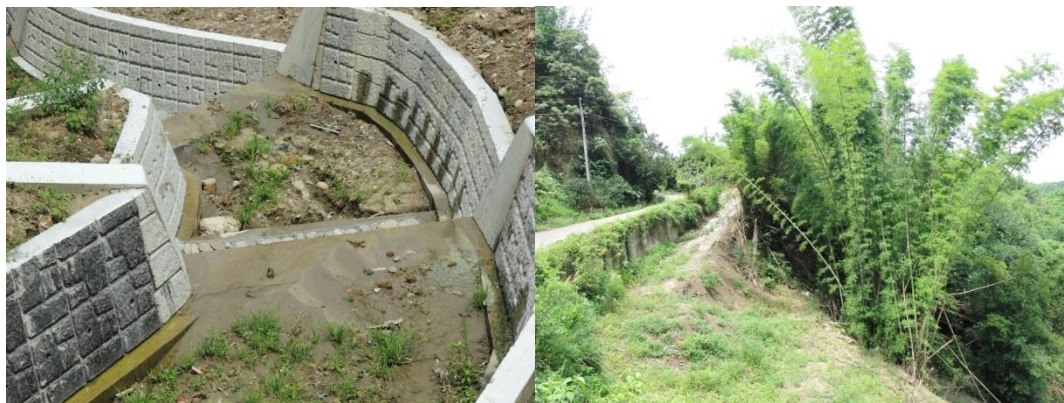
三工區  
完工後(20150604)

工程由溪溝左側前期施工便道(多年前道路下邊坡擋土牆工程)進入工區，工程的干擾範圍限縮，左岸未超過壩翼區域，主要利用右岸較平緩處施作，外圍大葉桃花心木造林大致保留完好。工程後左側施工便道區域植被已開始回復，覆蓋度約 60%，以葎草及大花咸豐草最優勢，右岸則較裸露，覆蓋度約 10%。
