水庫集水區保育治理工程生態檢核表 主表(1/2)

工程基本資料	工程名稱 (編號)	玉井區第 64 林班大願山防砂第一期工程 (103 嘉治林字第 6 號)	設計單位	勇霖工程顧問有限公司
	工程期程	(1)乙方應於決標日起 5 日內開工，並於 40 日內完成規劃設計工作。 (2)初步設計階段：乙方應於開工後 20 日內提交初步設計方案。 (3)細部設計階段：初步設計經審查小組審查通過後，乙方應依照審查小組意見辦理修正，於開工後 30 日內提出細部設計書圖。 (4)設計書與預算書編製：細部設計經甲方檢視通過後，乙方應於履約期限內完成工程設計書與工程預算書編製，未符合契約要求者乙方仍應立即補正或重送。	監造廠商	勇霖工程顧問有限公司
	治理機關	行政院農業委員會林務局嘉義林區管理處	營造廠商	慶通營造有限公司
	基地位置	地點： <u>台南市南化區關山里</u> 集水區： <u>南化水庫集水區</u> 水系： <u>後掘溪</u> 段： <u>平坑段</u> TWD97 座標 A 工區 X： <u>212302</u> Y： <u>2565809</u> B 工區 X： <u>211318</u> Y： <u>2566628</u> C 工區 X： <u>210967</u> Y： <u>2565620</u>	工程預算/ 經費	一仟四百萬元整
工程內容	A 工區 (1) 防砂壩：1 座 (2) 尾檻：1 座 (3) 1 號固床工：1 座 (4) 2 號固床工：1 座 (5) RC 側牆：60m (6) A 式塊石混凝土護坦：138m ² (7) B 式塊石混凝土護坦：144m ² (8) 箱涵：1 座 (9) 翼牆：4 座 (11) 裸露坡面鋪稻草蓆：500m ² (12) 苗木栽植：80 株。 B 工區 (1) 固床工：1 座 (2) 跌床工：2 座 (3) 漿砌石護岸：70m (4) B 式 RC 護岸：17m (5) C 式 RC 護岸：62m (6) B 式漸變 C 式護岸：18m (7) C 式封牆：3 座 (8) 既有護岸頂增砌石：25m (9) 河道整理：1 式 (10) 裸露坡面鋪稻草蓆：900m ² 。 C 工區 (1) 跌水工 A 式：1 座 (2) 跌水工 B 式：3 座 (3) 跌水工 C 式：2 座 (4) 乾砌石護岸：106m (5) A 式塊石混凝土護坦工：49m ² (6) B 式塊石混凝土護坦：47.5m ² (7) 裸露坡面鋪稻草蓆：500m ² (8) 河道整理：1 式。

水庫集水區保育治理工程生態檢核表 規劃設計階段附表

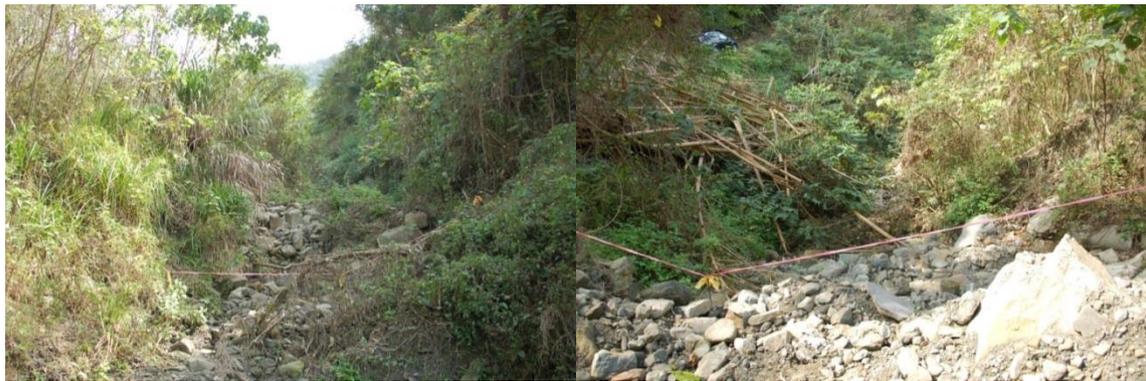
A 工區(103.2.6)

農路上邊坡工區

農路下邊坡工區

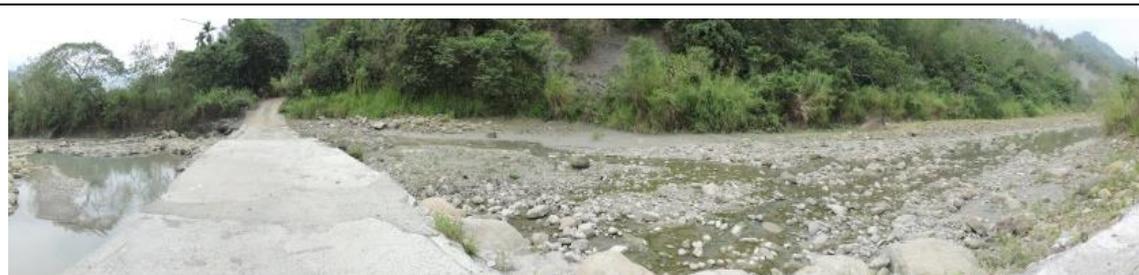
主流右岸預定施作單側護岸的位置

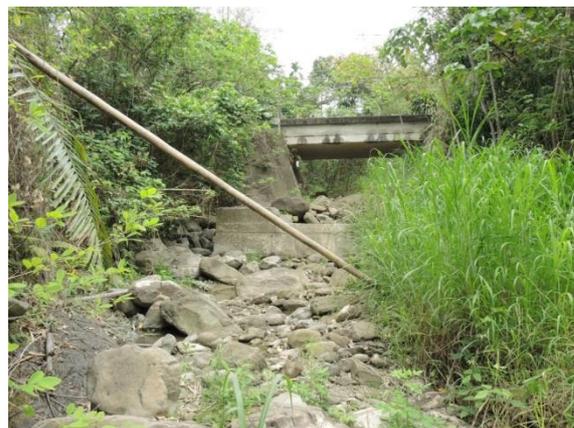
支流及平坑 3 號橋

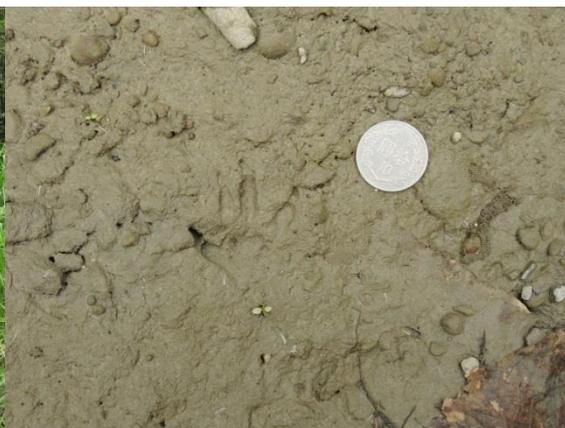
支流發現的食蟹獾腳印

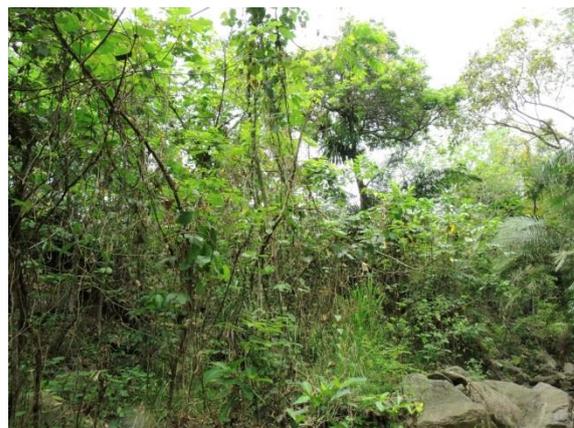
支流在平坑 3 號橋上游陸地區域為次生林

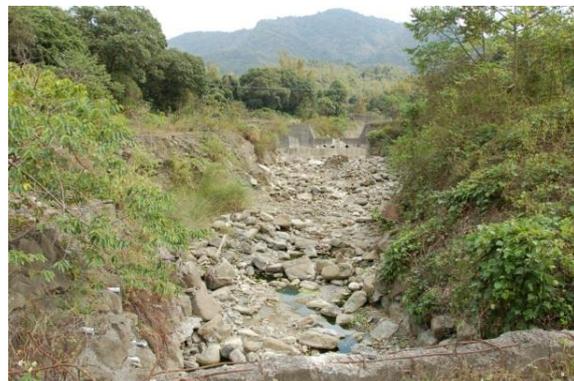
道路上游工區

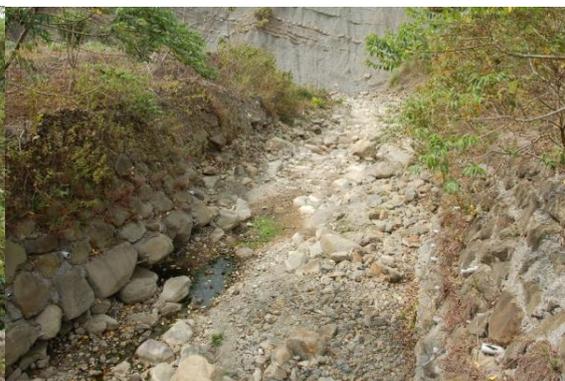
道路下游工區

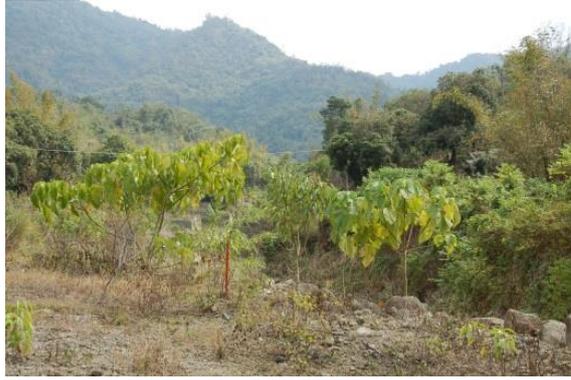
二岸植被覆蓋度不高，但已有多數陽性樹木

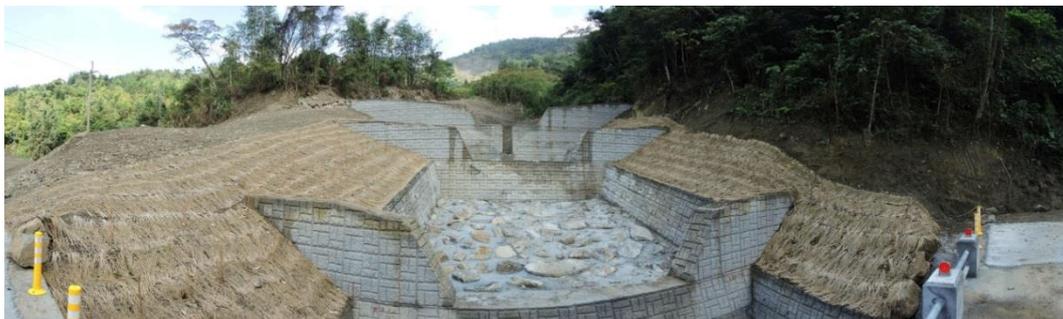
既有農路上游工程

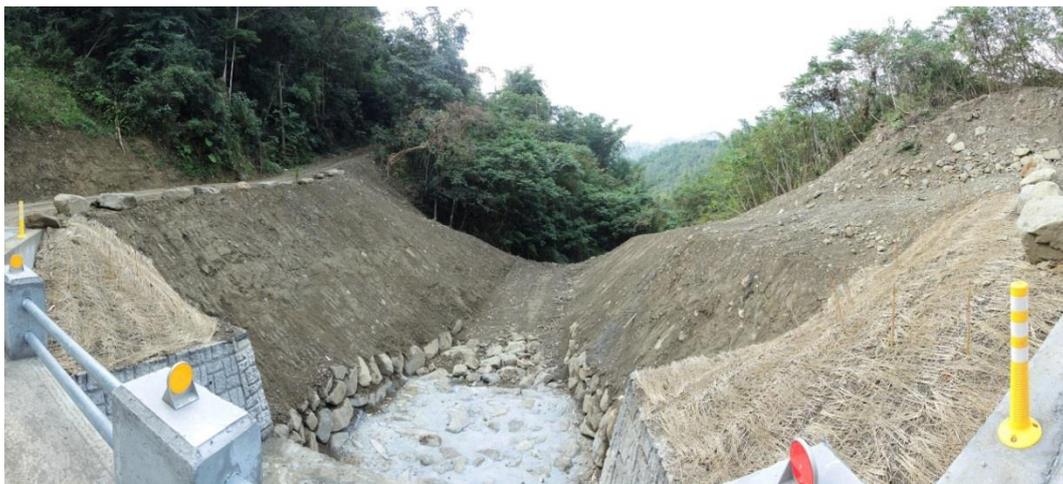
既有農路下游工程

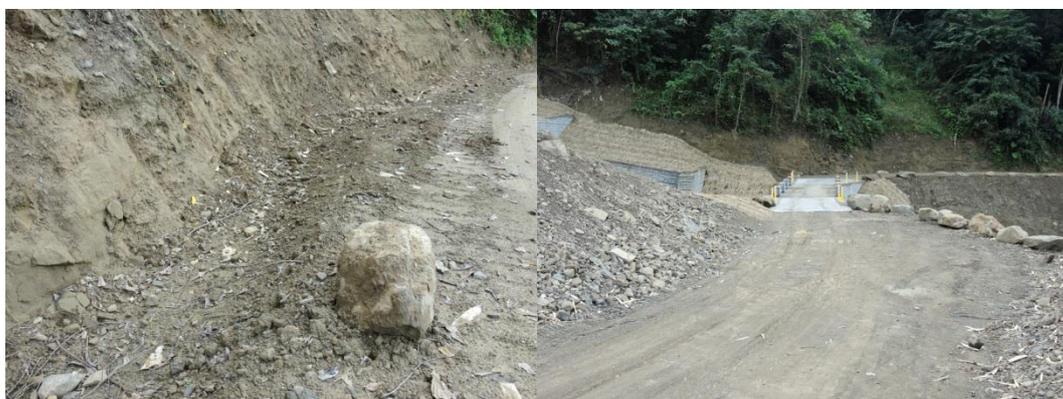
農路旁土溝

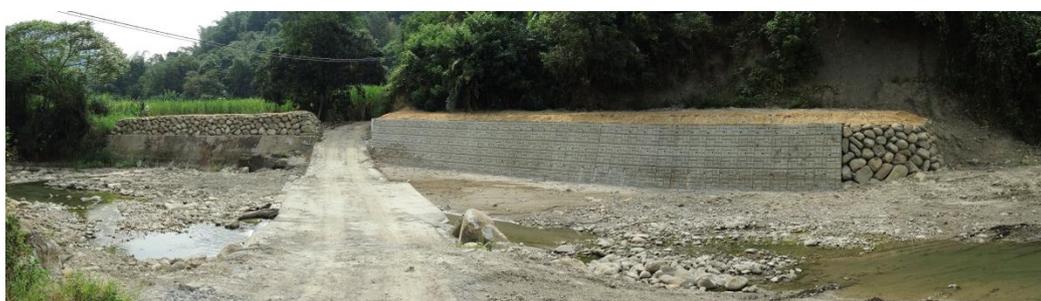
主流右岸護岸工程

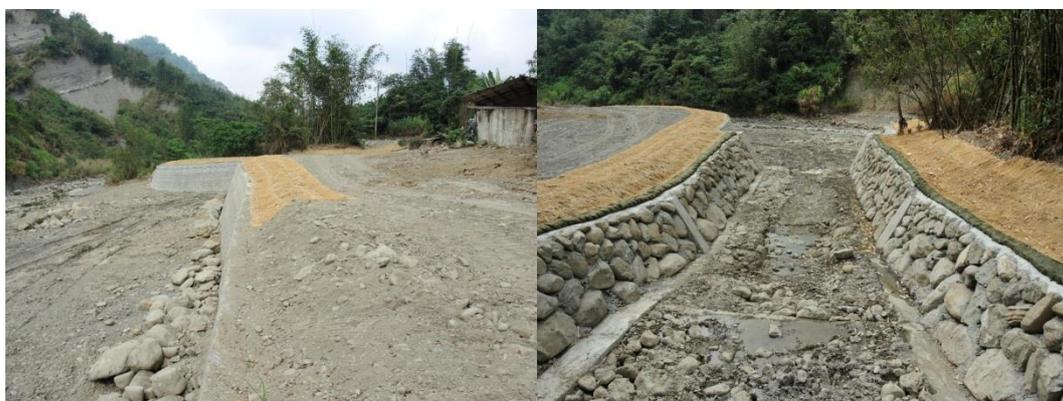
主流左岸護岸工程

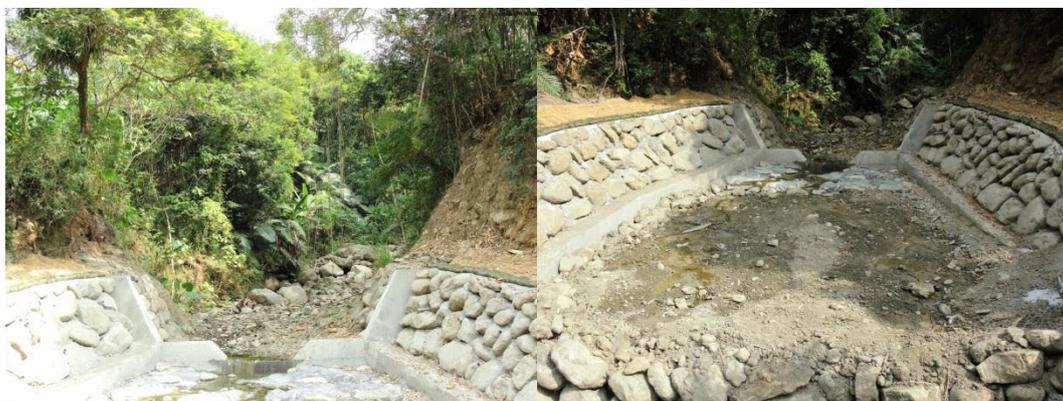
支流工程(平坑 3 號橋上游)

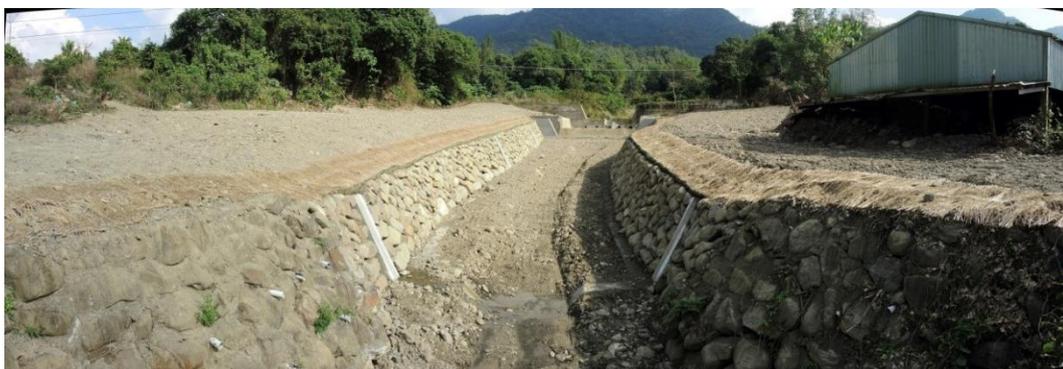
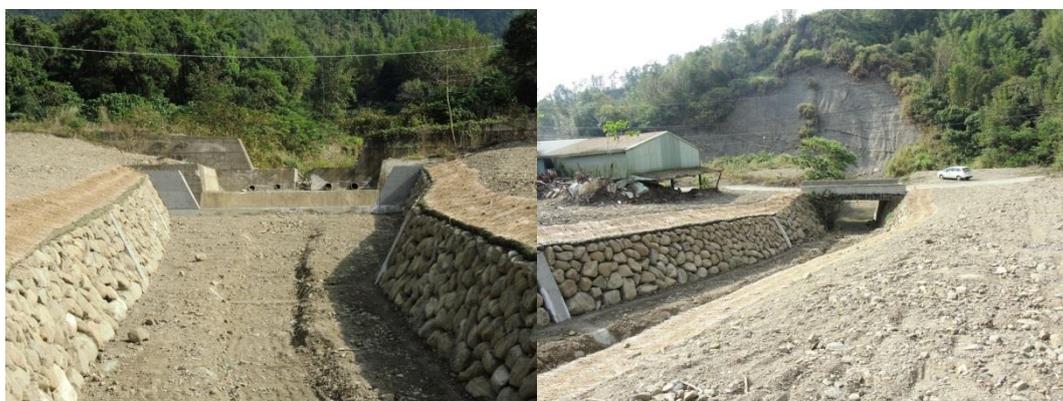
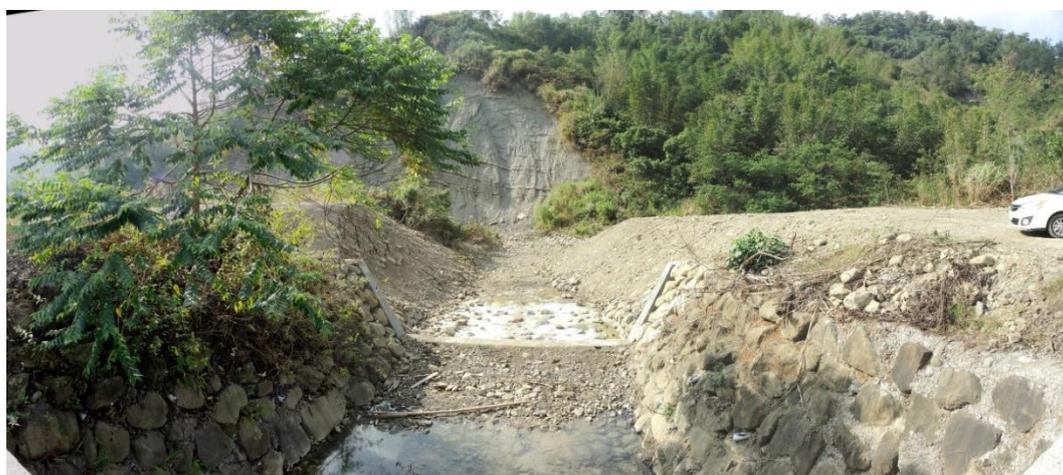
已完工(2014/12/29)

工程後溪流在路道上游二岸及下游右岸的植被及樹木被清除，只有下游左岸的樹木被保留，護岸後方已鋪設稻草蓆。

工程移除河床上的大石、塊石，底質以沉積砂土為主。工程在溪床營造深槽區，但本溪段自上游即設置多處工程，溪流乾涸無水，只有在本期工程中段滲水處開始深槽內有少量地表水流。兩岸植生帶 70% 以上因施工而移除，缺少植生緩衝帶。

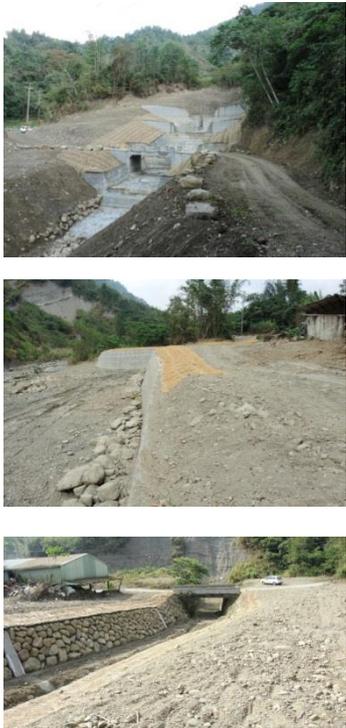
<p>工區 A (2014/12/29) 工程利用既有農路及乾溝右岸既有農路兩側區域作為施工便道及堆置區</p> <p>工區 B (2014/11/12) 工程主要在河床施作，河岸植被的影響小。主流左側護岸利用房舍後方作為便道</p> <p>工區 C (2014/12/29) 利用前期工程干擾區及災害區域，原</p>	
生態保育措施與執行狀況			
項目	生態保育措施	狀況摘要	照片(拍攝日期)
生態保全對象			
生態友善措施	工區 A：工程施作及土方回填儘量不干擾左岸上邊坡良好次生林區域	工程後左岸上邊坡次生林大致保存良好
