水庫集水區保育治理工程生態檢核表 主表(1/2)

| 工程基本資料 | 工程名稱<br>(編號) | 區外保安林大丘園崩塌地治理工程<br>103 嘉治字第 3 號 | 設計單位 | 宇真工程顧問有限公司 |

## 水庫集水區保育治理工程生態檢核表 規劃設計階段附表

## 水庫集水區保育治理工程生態檢核表 施工階段附表

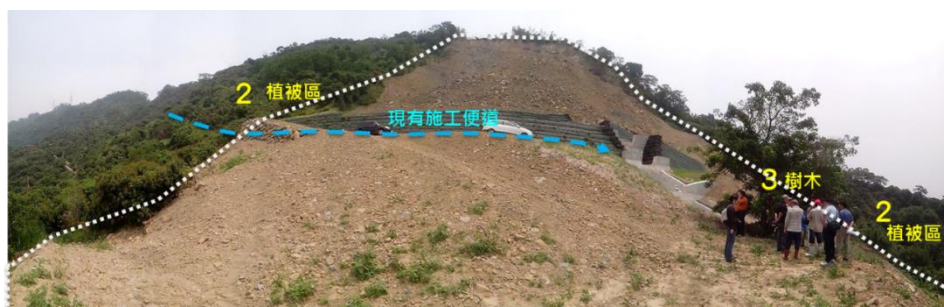
本工程為 102 年烏山焙炭崩塌地處理工程，又再發生大崩塌。因工區為崩塌裸露地，施工範圍內生態議題少，僅 3 株受損樹木(茄苳、山黃麻、稜果榕)，附近仍發現大冠鷲與蛇類，顯示鄰近生態完整，須注意植被保存與植生。工區左側為果園，右側次生林植被覆蓋完整，具有穩定水土功能，施工清坡時以最小限度開挖。

工區上側

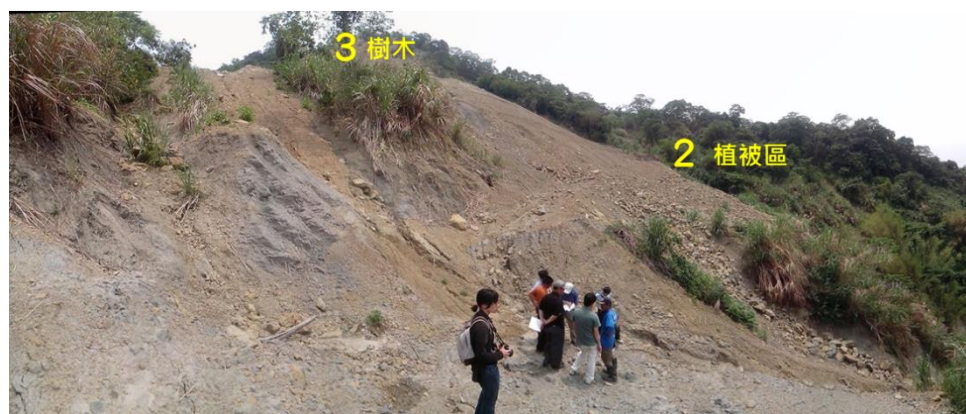
工區下側

| 項目 | 新建工程 | 生態影響預測 | 保育對策 |
|---|---|---|---|
| 1 | 施工干擾 | 工區下側右側有較多林木，施工清坡可能遭到清除 | [減輕] 施工時應儘量避開既有樹木或進行林木保存 |

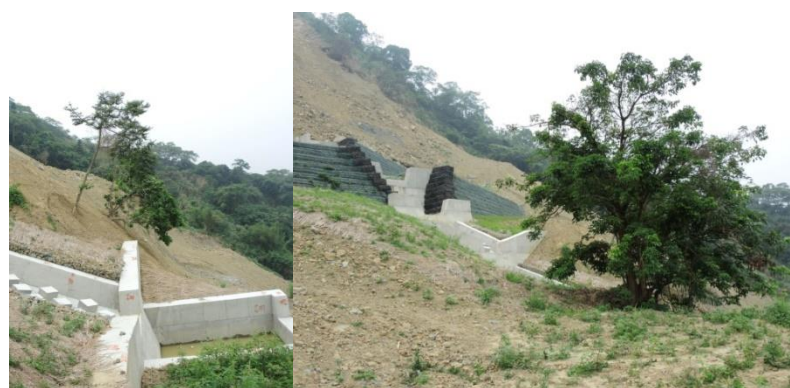
工區內獨立樹木

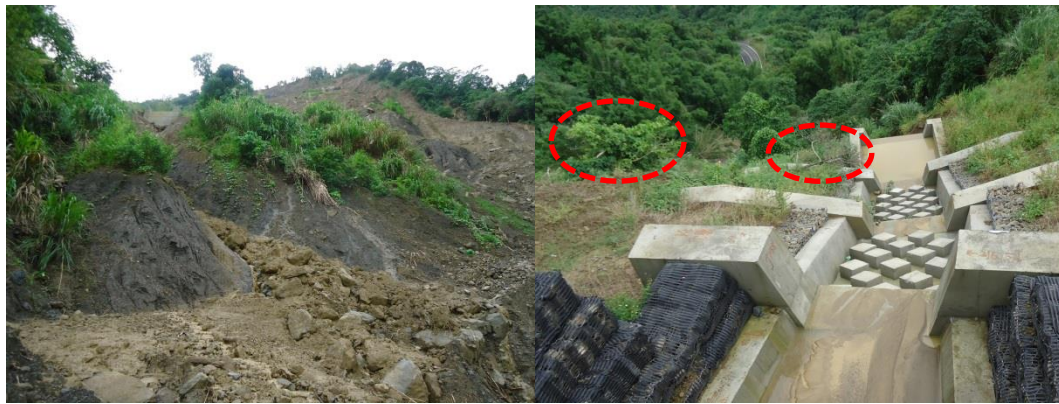
施工中(拍攝日期 2014/8/11，宇真工程提供)

2014 年 7 月 22-23 日麥德姆颱風侵襲，工區發生崩塌，前期工程留下的 3 棵樹木，其中 2 株滑落，僅存靜水池右岸的樹木，目前樹木仍存活良好。工程後工區坡面整平，已鋪設稻草蓆，現勘時仍多為裸露狀態，僅有低矮草本植物生長。

2014 年 7 月麥德姆颱風工區發生崩塌

2 株樹木滑落(紅色標示處)

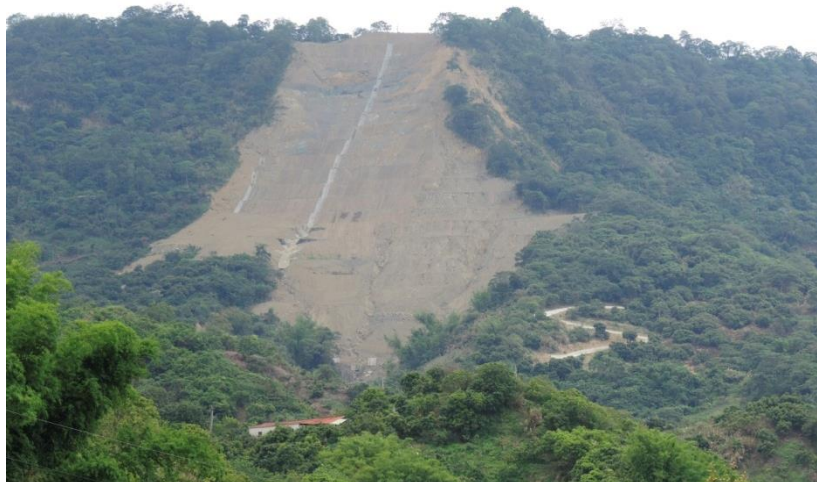
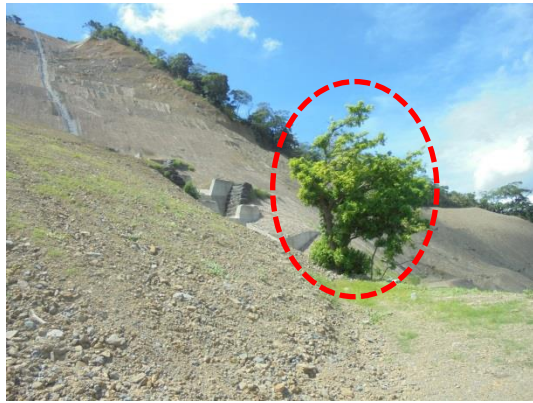
完工後

靜水池右側保留之樹木(紅色標示處)

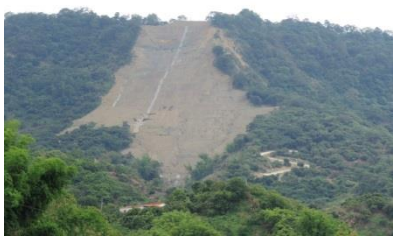
| 範圍限制<br>現地照片<br>(施工便道<br>及堆置區)<br>(拍攝日期) | | (2015/6/4)<br>利用既有便道及崩塌範圍施作 | |
