## 水庫集水區保育治理工程生態檢核表 主表(1/2)

| 工程基本資料 | 工程名稱<br>(編號) | 區外保安林大丘園野溪整治工程 | 設計單位 | 宇真工程顧問有限公司 |

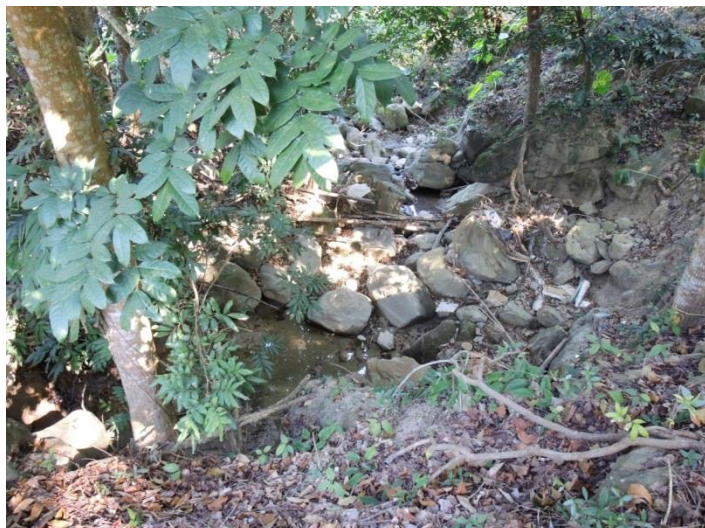
溪溝環境

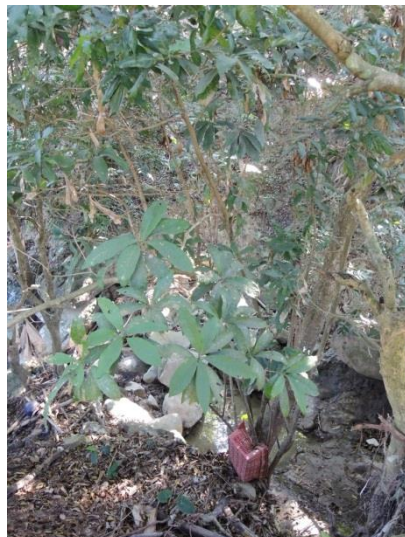
| <p>工區 1</p> <p>1.農路下邊坡小溪的左岸有一株原生的大葉楠母樹，胸徑約 20 cm，需妥善保留，建議樹木以警示帶標示，施作砌石及塊石護坦時機具操作避免造成傷害。</p> <p>工區 2</p> <p>1.工程起點的防砂壩上游為較自然的次生林環境，建議第一座防砂壩施作時，除必要之開挖範圍外，儘可能減少對上游植被的干擾或清除植被，施工便道及堆置區規劃也應避開此區域。</p> | | <p>工區 1</p> <p>1.遵照辦理，將以警示帶標示及圍住所需保護林木範圍，並要求施工廠商遵守，避免施工機具操作造成傷樹種害。</p> <p>工區 2</p> <p>1.遵照辦理，除構造物範圍必要開挖外，將要求施工廠商減少開挖面積。施工便道將以使用現有道路、便道為主，另此區域為工區最上游，未來並無於該開區開闢施工便道及堆置土方。</p> | |

保留大葉楠大樹

| 項目 | 新建工程 | 生態影響預測 | 保育對策 |
|---|---|---|---|
| 1 | 砌石護岸 | 工程施作砍除保護樹木或造成損傷 | [減輕]以警示帶標示及圍住所需保護林木範圍，並要求施工廠商遵守，避 |

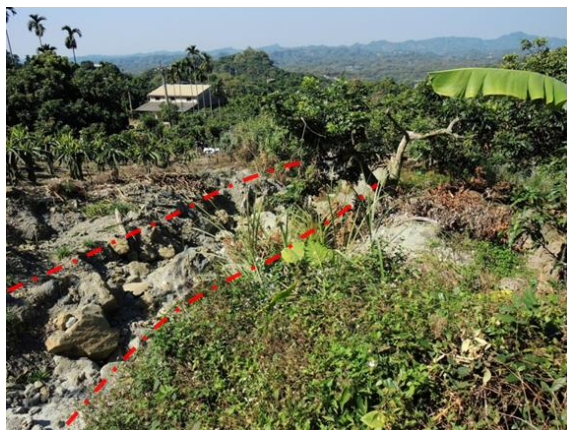
工區為二片果園大的乾溝

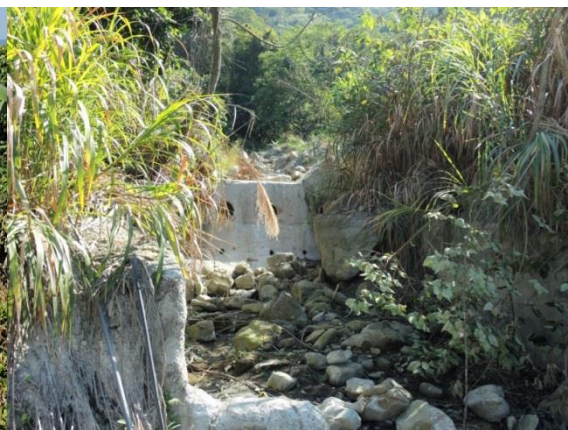
工程終點-174 線旁的既有防砂壩及集水井

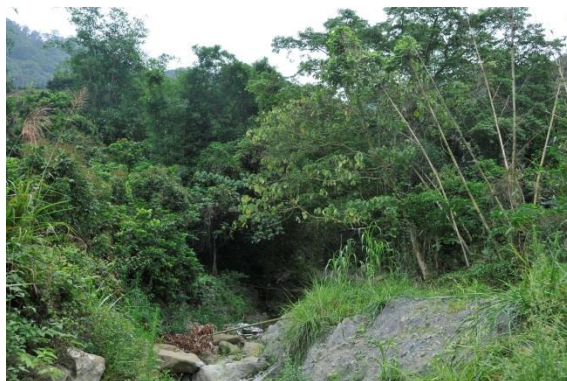
工區上游的次生林

| 1 | 工程施作 | 施工影響工區上游為較自然的次生林環境 | [減輕]不在工區上游次生林區域開闢便道及堆置土方，除構造物範圍必要開挖外，減少開挖面積。施工便道將以使用現有道路、便道為主 |

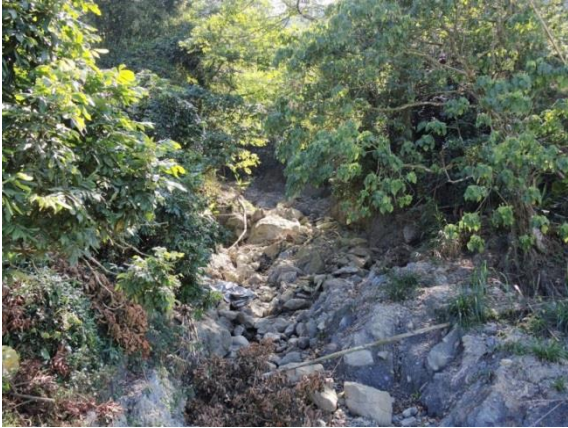
| 二工區上游的次生林 | | | |

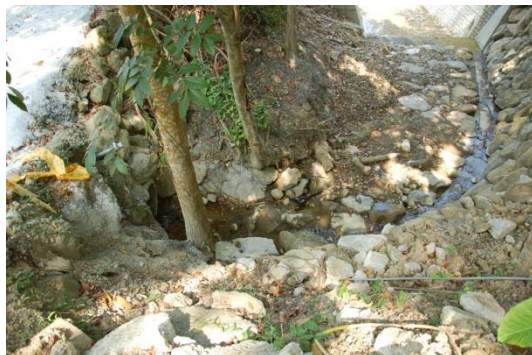
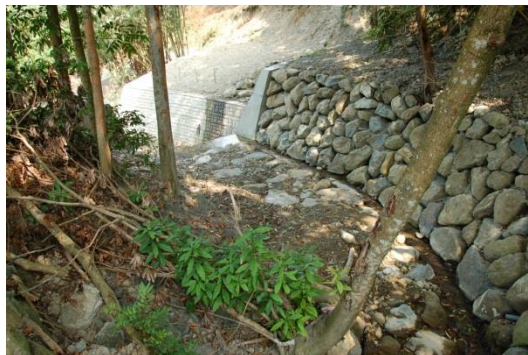
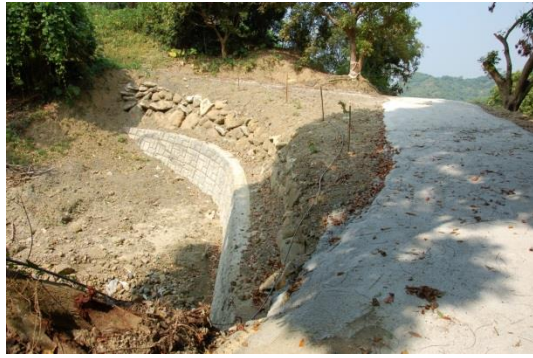
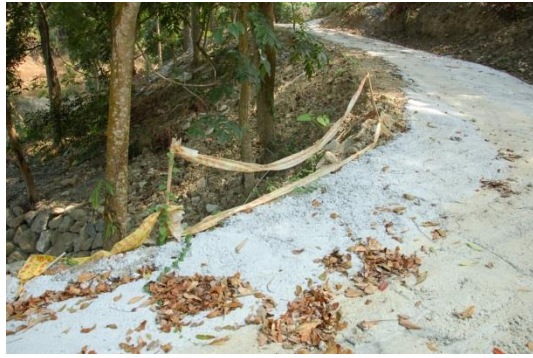
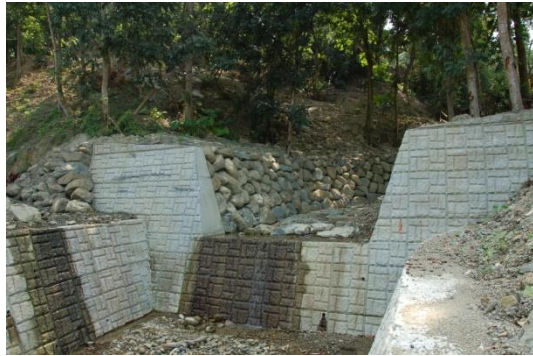
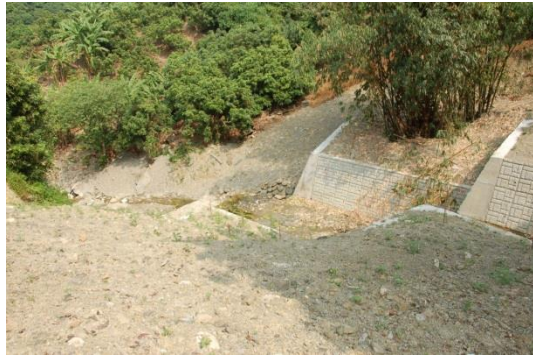
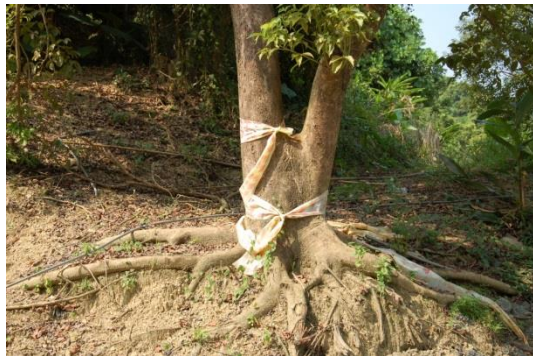
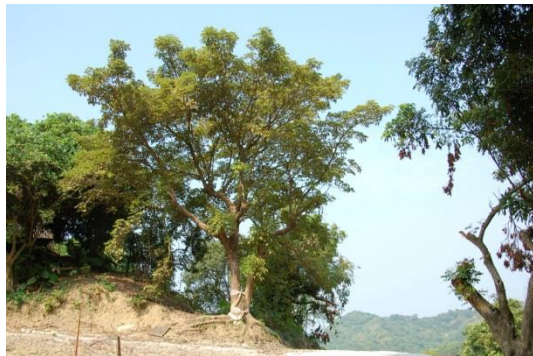
一工區(2014/10/23)

工程在樹木保護措施良好，除需保護之大葉楠，周邊其他大樹也圍繞警示帶標示。工程影響區主要為下游防砂壩施作區，因本區原為外來種草生地，影響小，且工程也栽植檉木苗木，協助植被回復。

本工區無常流水溪溝，完工後為豐水期，水量較多，但幾近停滯，有藻類大量生長的優養化情況。無魚蝦等水域生物，無水域議題，不需進行棲地評估

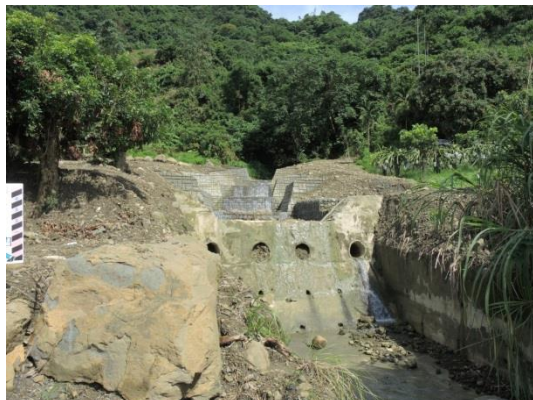
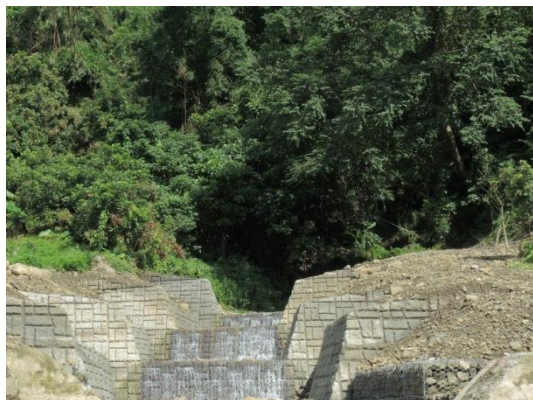
二工區(2014/8/11)

工程後乾溝二側裸露，因工程前植物少，整體差異不大。上游之之生林保持良好，棲地評估仍為次林想森林植被。

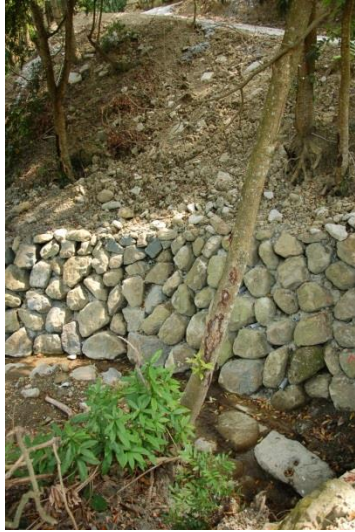
保留之大葉楠施工後現況

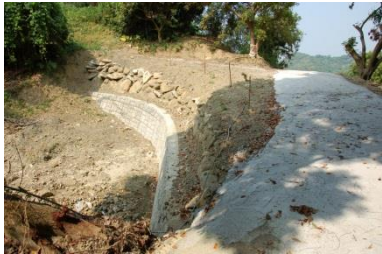
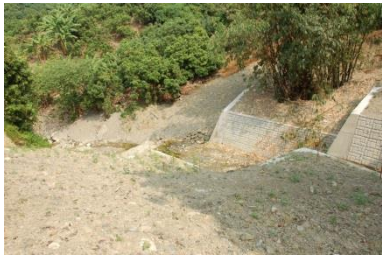
| 範圍限制<br>現地照片<br>(施工便道<br>及堆置區)<br>(拍攝日期) | 一工區(2014/10/23)<br> | 工程影響區域為果園或果園內頻<br>繁干擾的外來種草地，對自然棲<br>地影響小 | |

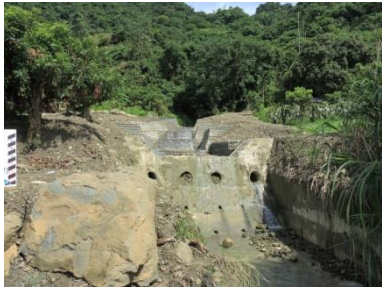
| | 二工區(2014/8/11)<br> | 工程未影響上游次生林 | |

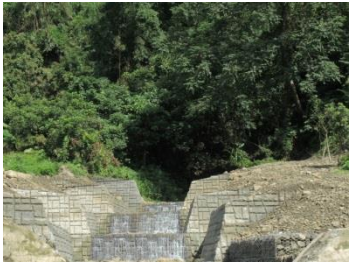
| 生態友善措施 | 二工區：不在工區上游次生林區域開闢便道及堆置土方，除構造物範圍必要開挖外，減少開挖面積。 | 第1座防砂壩壩翼因正好位於次生林邊緣，移除小部份樹木，大多數次生林保存良好 | |
