# 水庫集水區保育治理工程規劃設計階段生態檢核表(1/2)

| 工程基本資料 | 工程名稱<br>(編號) | 大埔區第83林班崩塌地處理工程 | | 基地 | 地點：嘉義縣大埔鄉<br>集水區：曾文水庫集水區      水系：曾文溪 | | | |

附表 D-05 生態棲地環境評估

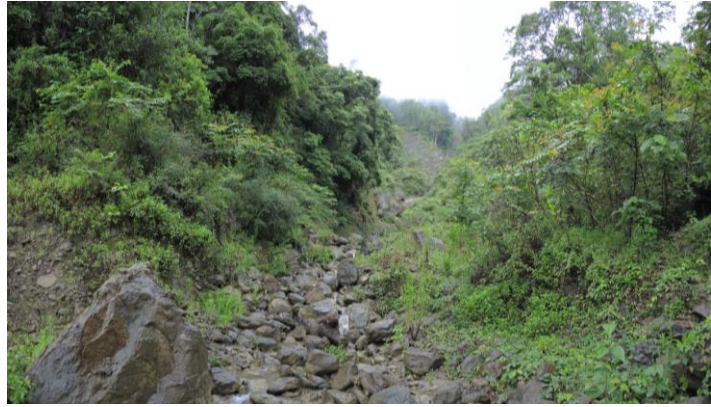
➤ 工區 1

預定施作乾溝

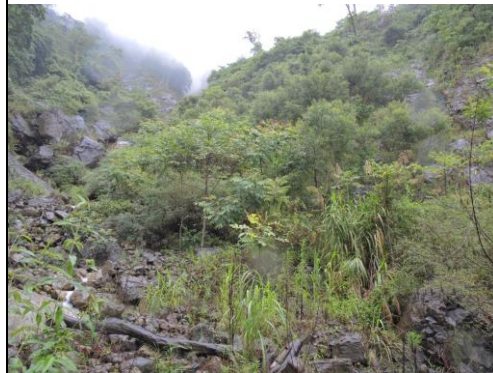
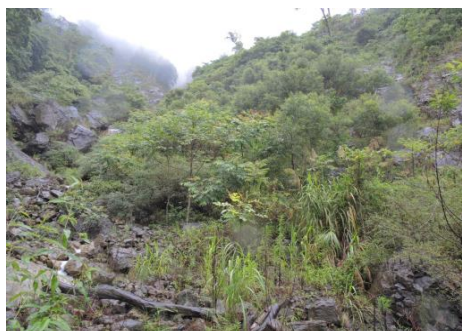
工區左側邊坡為相思樹造林地

| 填表人員<br>(單位/職稱) | 鄭■■■(觀察家生態顧問有限公司/研究員) | 填表日期 | 民國 102 年 5 月 18 日 | | |
|---|---|---|---|---|---|
| 天然植被 | 乾溝右側的闊葉林及左側的相思樹造林及竹闊葉混合林 | 工程施作之便道及堆置區可能大幅開挖及清除植被 | <input type="checkbox"/> 是<br><input checked="" type="checkbox"/> 否 | <input type="checkbox"/> 縮小 _____<br><input checked="" type="checkbox"/> 減輕 <u>半施工方式減少對環境的擾動</u><br><input checked="" type="checkbox"/> 補償 <u>1.栽植苗木以間植方式，營造較多樣化的林木覆蓋</u><br><u>2.周圍環境陽性樹種豐富，植生區取消鋪設草蓆以利陽性樹種種子發芽生長</u> | 最小化植被移除面積，協助植被回復 |

| 解決對策之詳細內容或方法(需納入施工計畫書中)<br><u>降低自然植被干擾</u><br>採半半施工方式減少對環境的擾動<br><u>植被回復補償措施</u><br>1. 周圍森林有植物種源，施工後裸露坡面種植苗木後不覆草蓆，以免阻礙陽性樹木種子發芽<br>2. 採栽植原生樹種苗木時將不同樹種間植，未來形成混生的生林，多樣性較高 | | | |

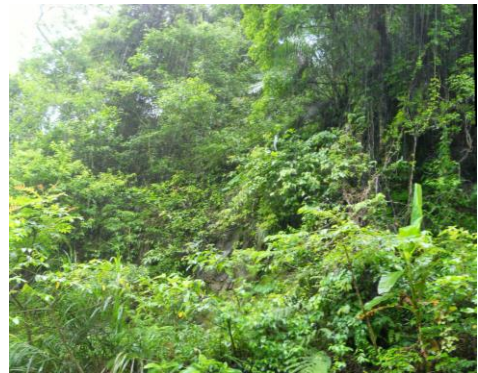
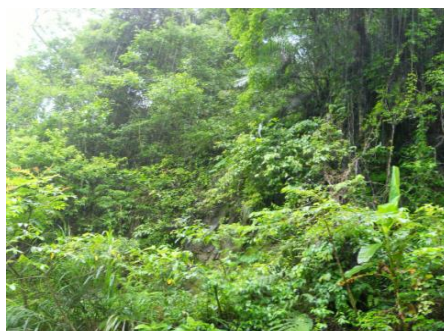
右岸陡峭岩壁上闊葉林植被茂密

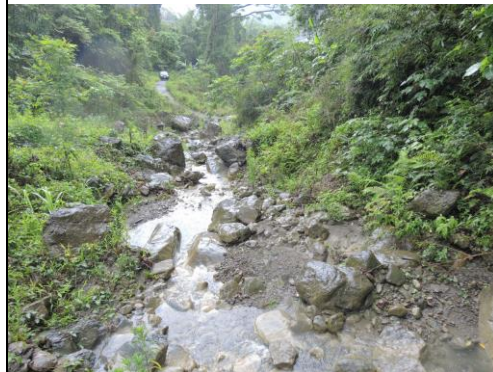
僅雨天有水流

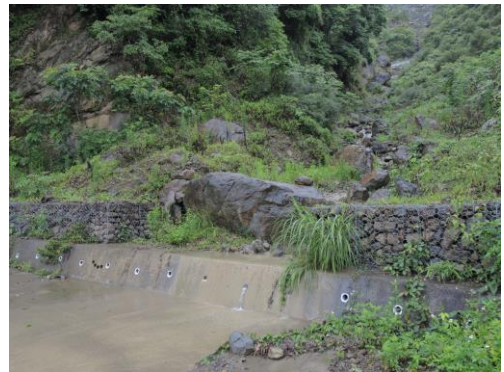
工區鄰路旁有既有石籠護岸工程

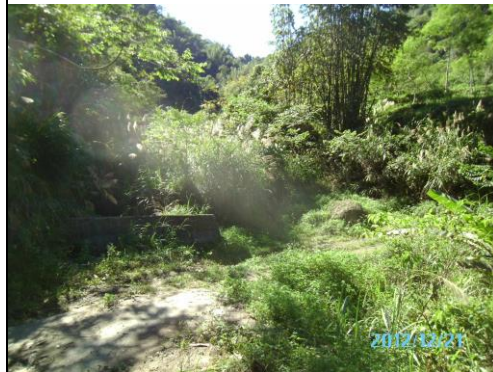
➤ 工區 2

農路旁溪溝既有工程修復

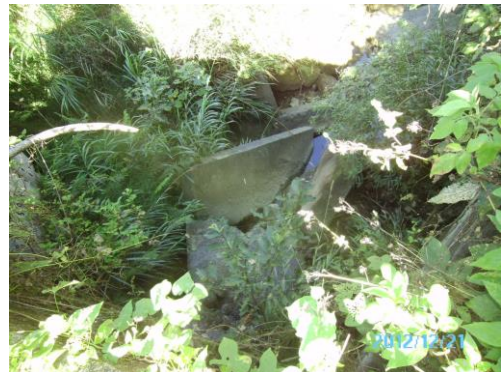
| | 現地環境描述 | ➤ 工區 1：<br>蝕溝地形，僅下雨時有水流，乾季部份區段底質較溼潤或形成暫時性水池，有斯文豪氏赤蛙及日本樹蛙利用，在下方道路邊積水處有日本樹蛙蝌蚪。<br>➤ 工區 2：<br>有常流水，平時水流很小，損壞的 RC 護岸堆在溪床，底質以卵石、塊石為主，兩岸濱溪帶五節芒生長茂密。 | | | |

損壞 RC 護岸傾倒至溪床
