# 水庫集水區保育治理工程規劃設計階段生態檢核表(1/2)

| 工程基本資料 | 工程名稱<br>(編號) | 玉井區第 43、49、79 林班護岸及潛壩加強工程 | | 基地位置圖 | 地點：台南市南化區<br>集水區：南化水庫集水區      水系：後堀溪 | |

附表 D-01 團隊組成

附表 D-05 生態棲地環境評估

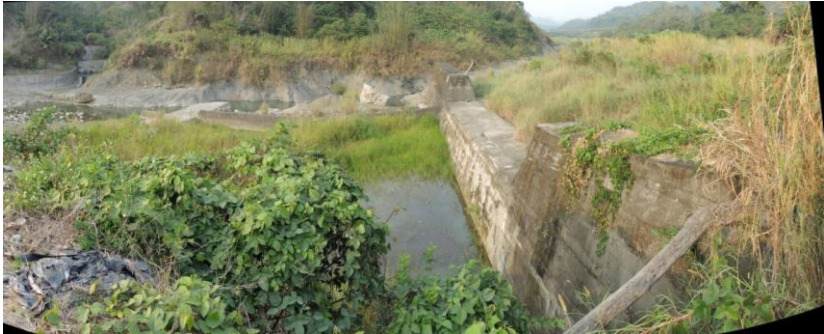
| | 棲地環境影像(拍攝日期 102.2.22)<br> | | | | |

| | | | 6.人為河道變化 | 評估溪段中有舊有防砂壩，下游左岸有混凝土護岸。 | 7 |
| | | | 8.堤案穩定度 | 右岸為沉積岩，下游為混凝土護岸；左岸為大片果園，部份區段有 RC 護岸，但有部份損壞。 | 左岸:6<br>右岸:5 |
| 現地環境描述 | 工區為主流河道，河流改道自防砂壩右側通過，評估時水量不豐水流緩慢，溪流中流速水深種類較少，以緩流及深潭為主。評估溪段中有既有之防砂壩及混凝土護岸，兩岸地勢開闊平緩，有土砂淤積，兩岸長滿草本植物及少數木本植物。 | | | | |
