# 水庫集水區保育治理工程規劃設計階段生態檢核表(1/2)

| 工程基本資料 | 工程名稱<br>(編號) | 玉井區第 69 林班亞美坑崩塌地整治二期工程 | | 基地<br>地點：台南市南化區<br>集水區：南化水庫集水區<br>水系：後堀溪 | | | |

水庫集水區保育治理工程規劃設計階段生態檢核表(2/2)

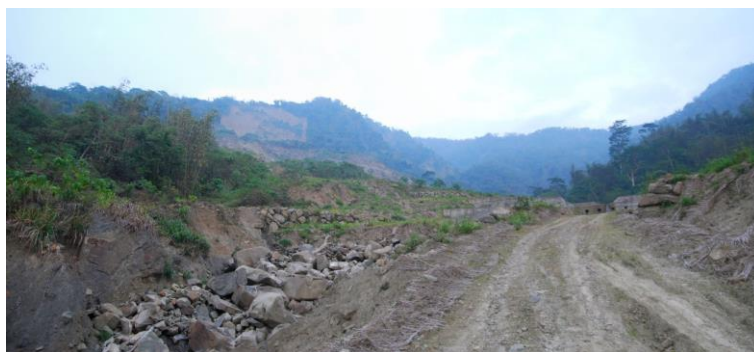
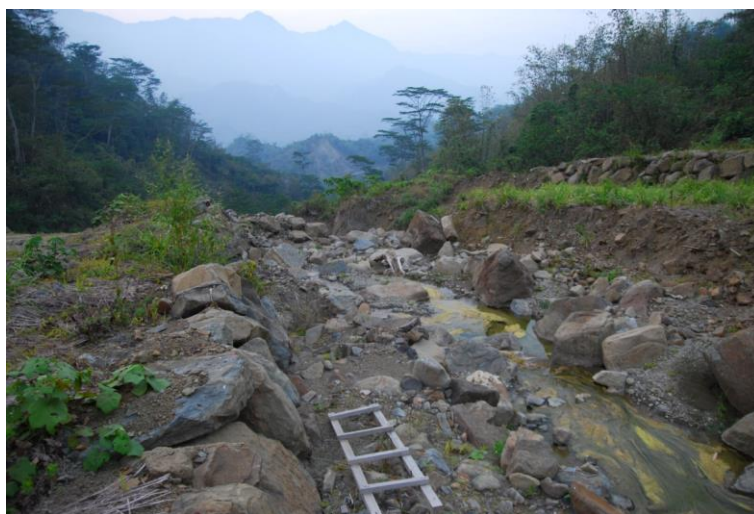
| | 現地環境描述 | 溪床中主要為崩積土石，屬干擾後階段。紀錄時為枯水期水量較少，部份區域伏流化，水流型態較單調。溪床中大粒徑底質比例高，溪床中土砂淤積包埋不嚴重。因是干擾後階段兩岸植被尚未恢復，目前主要多為草本植物，上游有既有防砂壩工程。 | | | |

預定施作工程之溪溝環境

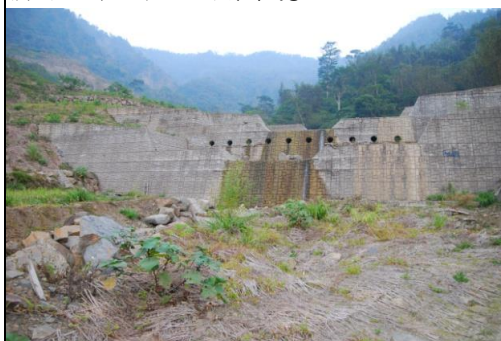
上游之既有防砂壩

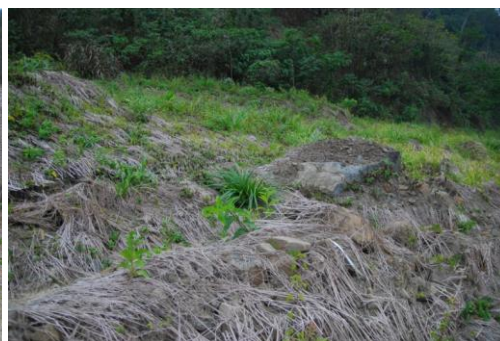
坡面覆草蓆及撒播樹木種子，已有多數樹苗
