# 水庫集水區保育治理工程規劃設計階段生態檢核表(1/2)

| 工程基本資料 | 工程名稱<br>(編號) | | 烏山埤埡崩塌地處理工程 | | 基地位置圖<br> | 地點： <u>台南市</u> <u>六甲區</u><br>集水區： <u>烏山頭水庫集水區</u> 水系： _____ 段： _____ | |

附表 D-05 生態棲地環境評估

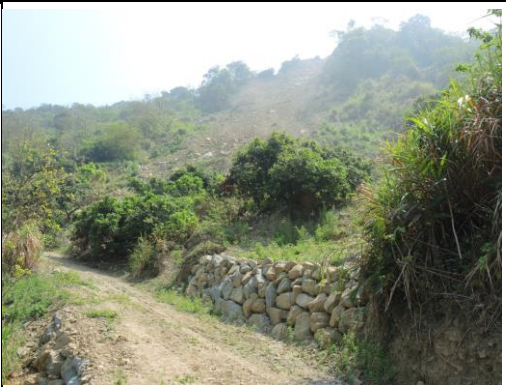
| | | 現地環境描述 | 工區原為大面積果園，自稜線上 174 線道路往下邊坡發生大片崩塌，現場多為裸露土坡，西側外圍有一狹長次生林帶，寬度約 3-6 m，樹種以山黃麻、構樹、無患子等陽性物種，隔一乾溝有果園；東側有一小片森林，疑似是柚木造林地。 | |

| | <p>崩塌地全貌，由稜線往下邊坡發生大片崩塌</p> | <p>工區位於大片果園中</p> |

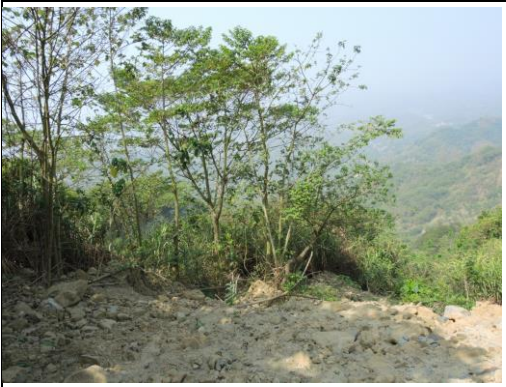
| | <p>西側外圍的狹長次生林帶</p> | <p>疑似柚木造林地</p> |
