水庫集水區保育治理工程生態檢核表 主表(1/2)

工程基本資料	工程名稱 (編號)	玉井區第 65 林班柚子腳溝崩塌地整治第三期工程 (103 嘉治林字第 4 號)	設計單位	勇霖工程顧問有限公司
	工程期程	(1)乙方應於決標日起 5 日內開工，並於 40 日內完成規劃設計工作。 (2)初步設計階段：乙方應於開工後 20 日內提送初步設計方案。 (3)細部設計階段：初步設計經審查小組審查通過後，乙方應依照審查小組意見辦理修正，於開工後 30 日內提出細部設計書圖。 (4)設計書與預算書編製：細部設計經甲方檢視通過後，乙方應於履約期限內完成工程設計書與工程預算書編製，未符合契約要求者乙方仍應立即補正或重送。	監造廠商	勇霖工程顧問有限公司
	治理機關	行政院農業委員會林務局嘉義林區管理處	營造廠商	慶通營造有限公司
	基地位置	地點： <u>台南市南化區關山里</u> 集水區： <u>南化水庫集水區</u> 水系： <u>後掘溪</u> 段： <u>柚子腳溝段</u> TWD97 座標 X： <u>211452</u> Y： <u>2564669</u>	工程預算/ 經費	八佰五拾萬元整
	工程內容	固床工 2 座、尾檻 6 座、漿砌石護岸 208m、既有防砂壩加長 1 座、既有尾檻加高 2 座、既有 5 號固床工加高加長、河道整理 280m、鋪稻草席 1500m ² 、苗木植栽 250 株、河槽清疏 192m。		
核定階段	工程緣由目的	因受敏督利、莫拉克等多次颱風襲擊造成平坑溪主流河道淤積與坡面崩塌，危及 179 鄉道用路人行車安全與南化水庫使用年限。		
	預期效益	<input type="checkbox"/> 保全對象(複選): <input type="checkbox"/> 民眾(<input type="checkbox"/> 社區 <input type="checkbox"/> 學校 <input type="checkbox"/> 部落 <input type="checkbox"/>) <input checked="" type="checkbox"/> 產業(<input checked="" type="checkbox"/> 農作物 <input checked="" type="checkbox"/> 果園 <input type="checkbox"/>) <input checked="" type="checkbox"/> 交通(<input type="checkbox"/> 橋梁 <input checked="" type="checkbox"/> 道路 <input type="checkbox"/>) <input checked="" type="checkbox"/> 工程設施(<input che

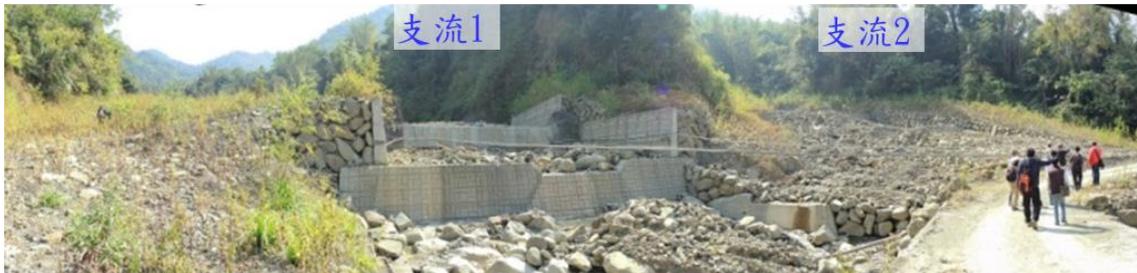
<p>工區在道路上游為二支流匯流，前期工程後形成草生地，覆蓋度低</p>

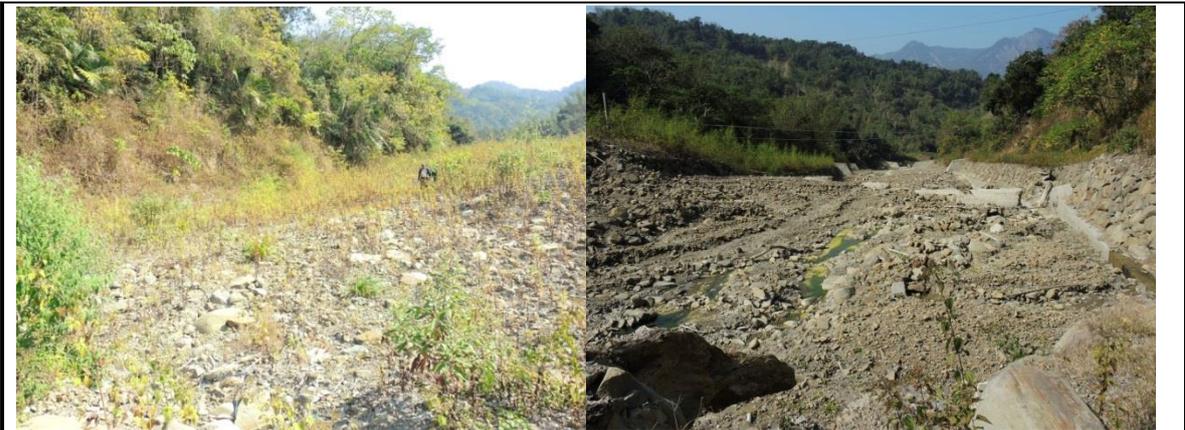
前期工程回填區，以入侵性外來植物香澤蘭為最優勢 道路下游的河道寬闊，水量小

項目	新建工程	生態影響預測	保育對策
1	植生	前期工程裸露地以外來種香澤蘭為最優勢植物，原生植物覆蓋度較少，主要有駁骨丹、山芙蓉。植生可能引進其他外來或入侵性植物，不利植群回復及演替	[補償]撒播草籽工項增加山芙蓉、相思樹，或種植原生樹種苗木(依現地環境條件建議採用相思樹、無患子、苦楝、茄苳)
2	河道整理	工區溪段有常流水，河道整理後將河床推平，河水易伏流，水流淺不明顯，水域生物回復較慢	[補償]河床營造深槽區，以平時流量或3年洪水頻率設計，使工程後較易有地表水流，供生物利用
3	施工便道	工區之下游段為較自然森林環境，工程施作可能造成干擾	[減輕]利用前期施工便道施作，限縮開挖面，保持兩岸林地完整。

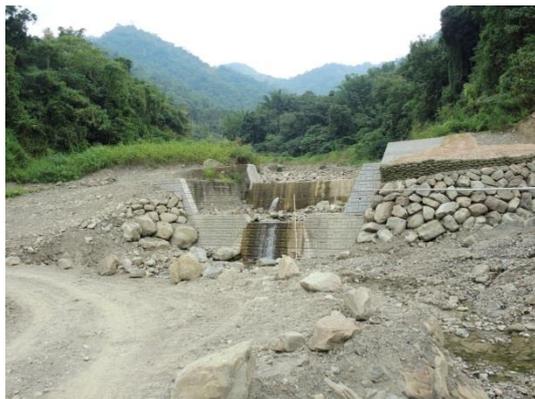
右側支流

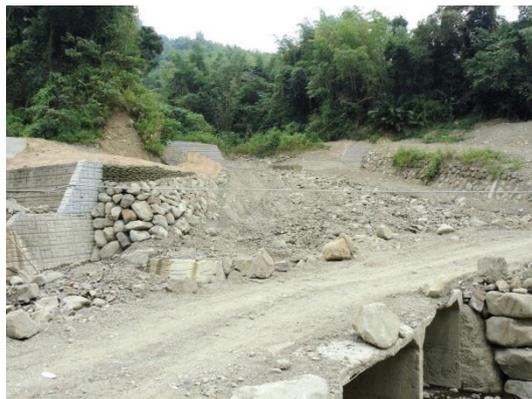
左側支流

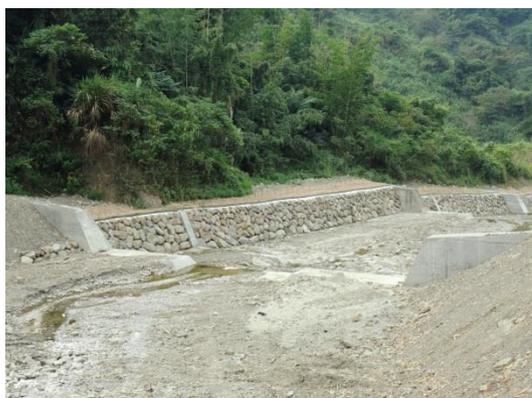
固床工設計深槽區

本工程利用前期工擾動區作為施工便道及堆置區，對陸域生態環境的影響較小(2014/11/13)	
生態保育措施與執行狀況			
項目	生態保育措施	狀況摘要	照片(拍攝日期)
生態保全對象			
生態友善措施	固床工設計深槽，符合 3 年洪峰流量，完工後較容易自然沖刷出深槽區	固床工設計深槽，符合 3 年洪峰流量

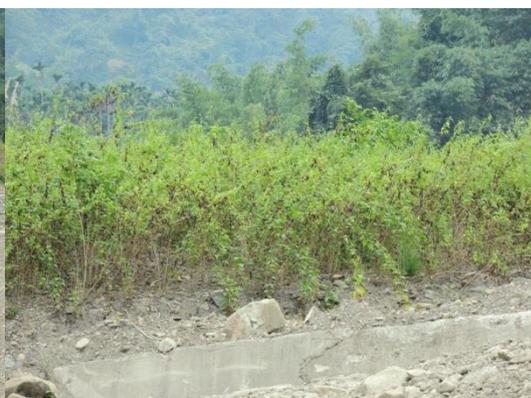
工程利用前期工程擾動區進行施作，對陸域生態環境新增干擾效應少，外圍竹闊葉混合林大致保存良好。上游二支流施工時清除了大片香澤蘭(外來入侵性植物)，護岸後方已鋪稻草蓆及栽植檉木苗木，但因周圍仍有大量香澤蘭生長，需注意工程裸露地的後續植被復原狀態，是否又形成香澤蘭優勢草生地，及木本植物是否能下種生長，逐步取代香澤蘭。

工區附近仍有大量香澤蘭生長

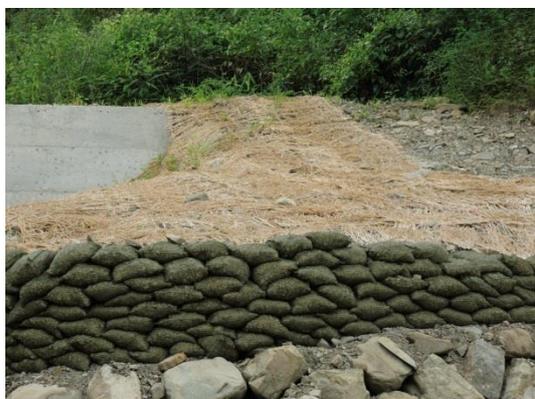
鋪設稻草蓆及苗木植栽(檫木)

2014/11/13
施工復原情形	<input type="checkbox"/> 施工便道與堆置區環境復原		
	<input checked="" type="checkbox"/> 植生回復： 撒播草籽工項增加山芙蓉、相思樹，或種植原生樹種苗木	種植檫木苗木

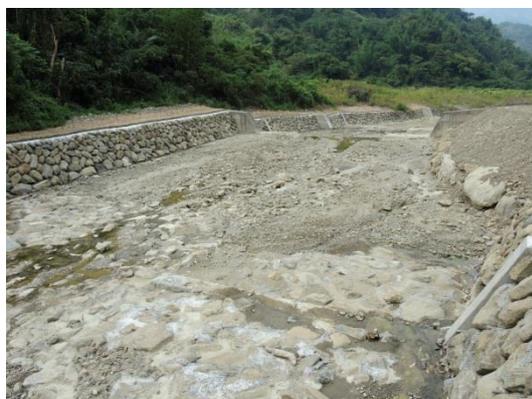
下游河道，部分區段未施作護岸，維持土坡
