# 水庫集水區保育治理工程規劃設計階段生態檢核表(1/2)

| 工程基本資料 | 工程名稱<br>(編號) | 大埔區第39林班野溪整治工程 | | 基地 | 地點： <u>嘉義縣大埔鄉</u> _____村_____鄰 | |
| | 工程內容 | 防砂壩 1 座、固床工 8 座、跌水工 9 座、結束工 1 座、乾砌石(外購塊石)173m <sup>2</sup> 、排石混凝土護坦 66m <sup>2</sup> 、塊石混凝土修復工 1 式、回填現地塊石 280m <sup>2</sup> 、漿砌石溝 50m。 | | | | |

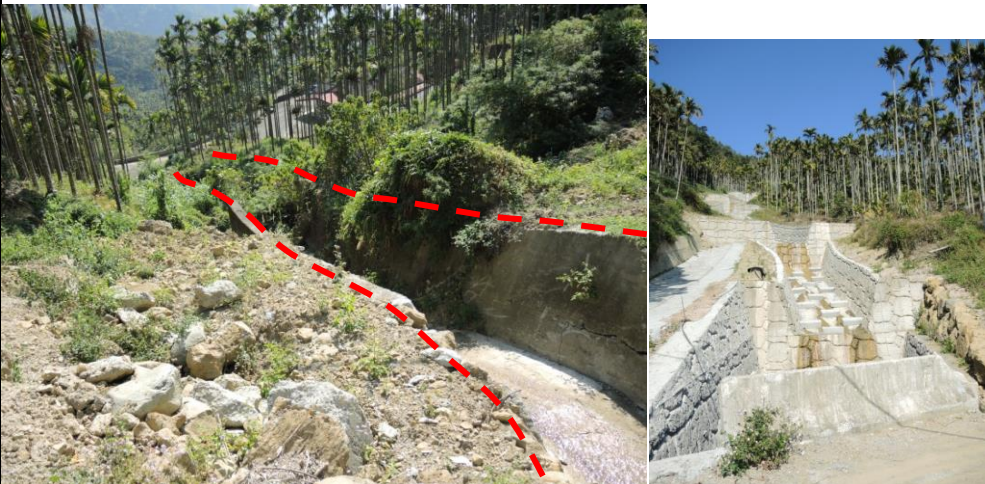
| | | 現地環境描述 | 治理乾溝位於大面積檳榔園中，外圍為道路及房舍。鄰近工區 1 點位為干擾後裡露地，僅零星草本植物生長，沿乾溝二旁主要為五節芒，有少數陽性樹木生長 | |
| | | 由工區 1 點位看工區全景，近處為裡露地，植被覆蓋度低 上游水保局護岸及防砂壩工程，檳榔樹下以五節芒等陽性植物為主(紅色虛線為工程位置) | | |

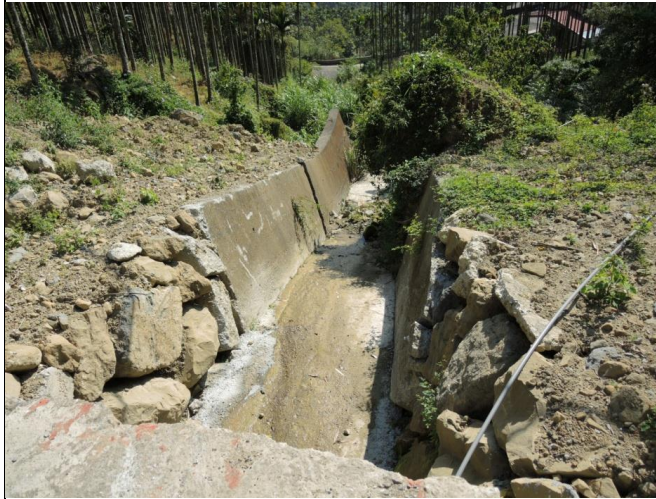
| | | 現地環境描述 | 治理區域為無常流水乾溝，上游段為既有 RC 及砌石排水溝，上游為水保局護岸及防砂壩工程 | |

既有 RC 及砌石排水溝，因  
有破損，將在本工程中拆  
除重建
