水庫集水區保育治理工程規劃設計階段生態檢核表(1/2)

| 工程基本資料 | 工程名稱 (編號) | 大埔區第 137 林班野溪整治工程 | | 基地位置圖 | 地點：嘉義縣阿里山鄉 鄉_____村_____鄰 | | |

附表 D-05 生態棲地環境評估

附表 D-06 生態關注區域說明及繪製

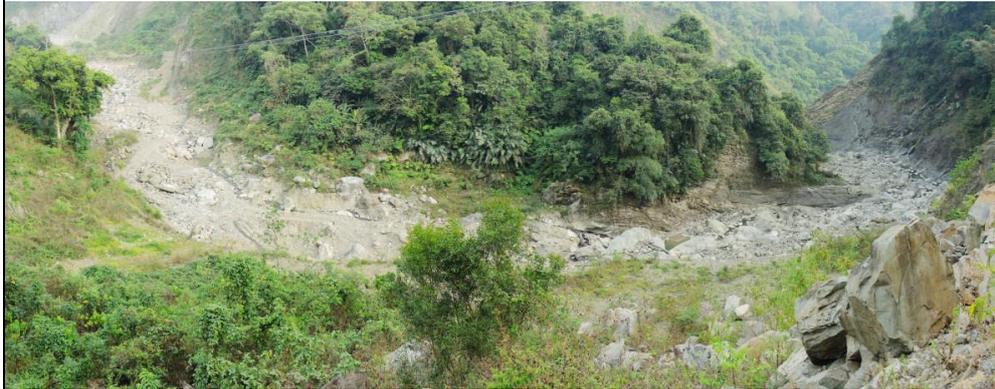
棲地環境影像(拍攝日期：102/3/11)

| | | 現地環境描述 | 治理溪段之右岸為大面積崩塌地，前期有林務局撒播樹木種子，目前已形成陽性次生植被，覆蓋度約達 70%，木本植物以相思樹、山黃麻、駁骨丹為優勢。左岸為大面積次生林。 | | | |
| 現地環境描述 | 紀錄時為枯水期水量少，仍有常流水，以淺流為主，爾見瀨潭。河床狀況佳，未受人為干擾，大小石塊遍佈，大粒徑底質比例高，稍有泥沙沉積，可能受右岸之崩塌事件影響。右岸植被稍受河道侵蝕與上方道路影響，左岸植被完好原始。兩岸大部份邊坡陡峭，仍有緩坡供動物通行。整體而言，水域棲地狀況佳。 | | | | | |

預定治理河段全景，右岸為崩塌地，左岸植被完整

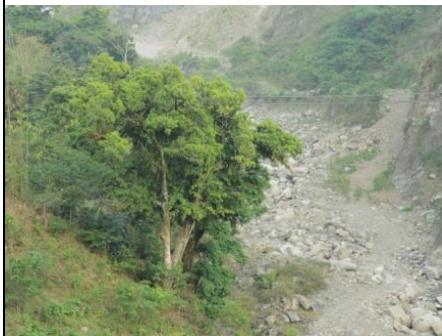
| | | 特殊物種 | 無珍貴稀有植物，右岸上游工程起點處有 2 棵楠木類大樹應予保留，可穩定溪岸，提供植被回復之種源。 | | | |

河道右岸上游工程起點處之 2 棵楠木大樹

| 填表人員 (單位/職稱) | 鄭■■■ (觀察家生態顧問有限公司) | 填表日期 | 民國 102 年 6 月 21 日 | | |
|--|---|---|--|---|---|
| 其他 | 河道右岸上游 工程起點處之 2 棵楠木大樹 | 樹木鄰近工 程量體，施工 時易遭砍除 | <input type="checkbox"/> 是 <input type="checkbox"/> 否 | <input checked="" type="checkbox"/> 縮小 <u>樹木基部 5M 內應禁止干擾(不清 除植被或回填土、機具車輛壓輾土壤)</u> <input type="checkbox"/> 減輕 _____ <input type="checkbox"/> 補償 _____ | 樹木可協助穩定河 岸及提供植生種源 |

| <p>解決對策之詳細內容或方法(需納入施工計畫書中)</p> <p><u>降低橫向構造物之阻隔</u> 防砂設施溢洪口增加複式斷面 防砂設施下游側已加設拋排塊石</p> <p><u>減少溪流擾動</u> 請承包廠商工程施工時採固定路線，禁止車輛機具任意行駛河床，並設置涵管保持溪河流通，且於下游設置沉砂設施</p> <p><u>樹木保護</u> 保留上游起點處的2棵楠木類大樹，該樹僅接近工區，非位於工區內，施工中將留意關注</p> | | | |

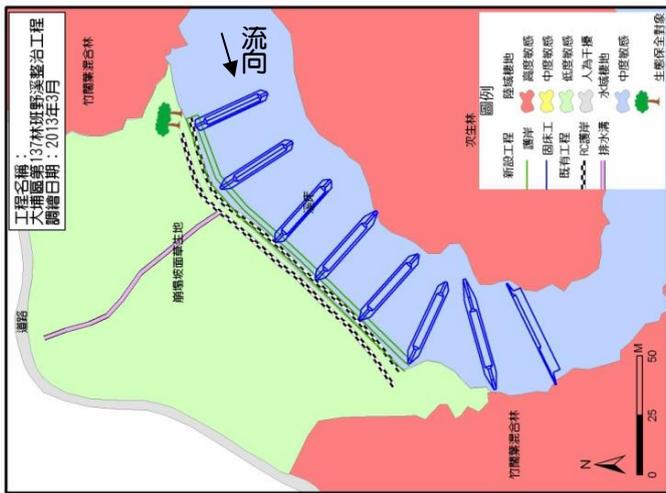
| 細部設計圖定稿與生態關注區域圖套疊 (繪製日期：民國 102 年 3 月 19 日) | | | |

| 細部設計 內容說明 | <p>本工程沿凹岸崩塌坡面施設護岸及 8 座固床工，上游起點處的 2 棵楠木類大樹為本工程之生態保全對象，樹木基部 5 M 內應禁止干擾(不清除植被或回填土、機具車輛壓輾土壤)，施工時應利用上游前期工程開設之施工便道，工程擾動應限於河床區域，不干擾岸上原生林。</p> | | |

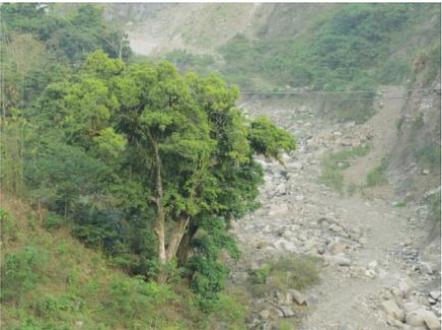
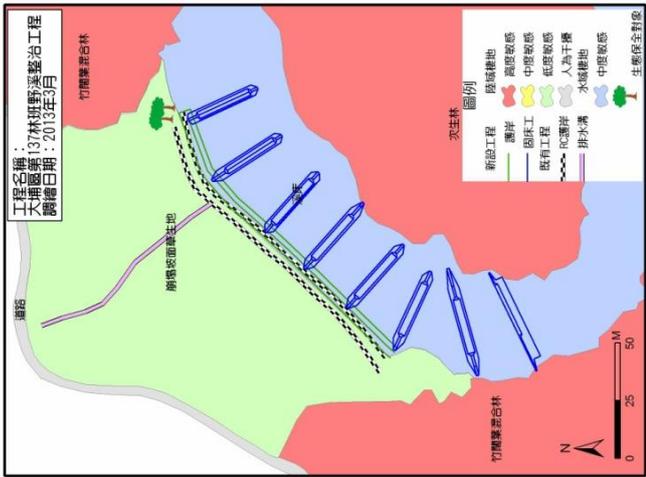
| 圖說： | <p>河道右岸上游工程起點處之2棵楠木大樹</p> | | |
