## 水庫集水區保育治理工程施工階段生態檢核表(1/2)

工程基本資料	工程名稱 (編號)	大埔區第 85 林班野溪治理工程		基地位置圖	地點：嘉義縣大埔鄉	
	工程期程	開工日期：102.5.8			集水區：曾文水庫集水區	水系：草蘭溪
	治理機關	行政院農業委員會林務局嘉義林區管理處

水庫集水區保育治理工程施工階段生態檢核表(2/2)

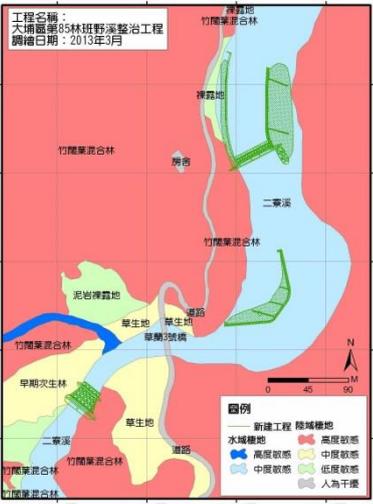
填表人員 (單位/職稱)	鄭■■■ (觀察家生態顧問有限公司/研究員)	填表日期	民國 102 年 4 月 2 日	
蒐集類型	重點摘要或結論		作者或發行單位	年份
生態文獻	曾文水庫集水區在地理上銜接阿里山、茂林與西拉雅三個生物資源豐富的国家風景區，區域內包涵大面積的保安林地，在台灣的淺山生態系佔有重要的生態位置，近年有出現記錄之重要物種包括：保育類草鴉、赤腹鷹、蜂鷹、黑鳶、紅隼；龜殼花、錦蛇、雨傘節等蛇類；南方燕藍灰蝶、脊紋鼓蟪；穿山甲、台灣野兔，以及數種特有種蝙蝠。		西拉雅國家風景區管理處	2010
設計階段 生態保育對策 (含圖)	<p>                     ▶ 溪流棲地營造                      1.在開口壩下游處疊石降低落差                      2.溪床覆土後於溪床營造深槽區，保持溪水流動，供水域生物生存，深槽區可參照目前行水區位置挖掘                      ▶ 外來種植生改善                      3.撒播草籽易衍生外來種植物入侵問題，以種撒播原生樹木種子取代                 </p>

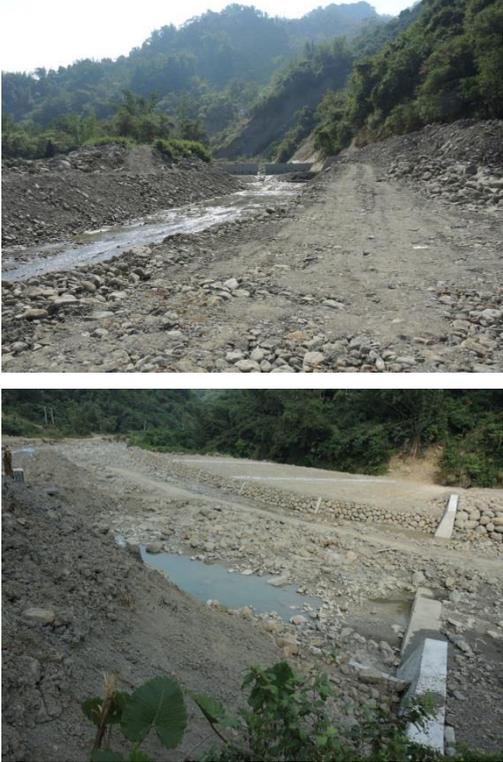
<p>(草蘭3號橋下游因有縣政府工程進行，在河床設置便道及引流溪水，在此不標示施工範圍)</p>		
<p>施工圖示</p>	<p>範圍限制 現地照片 (施工便道 及堆置區)</p>
