水庫集水區保育治理工程生態檢核表 主表(1/2)

| 工程基本資料 | 工程名稱<br>(編號) | 大埔區第 92 林班野溪治理第二期工程 | | 設計單位 | 磐禹工程顧問有限公司 |

附表 D-02 生態專業人員現場勘查紀錄表

附表 C-04 生態監測紀錄表

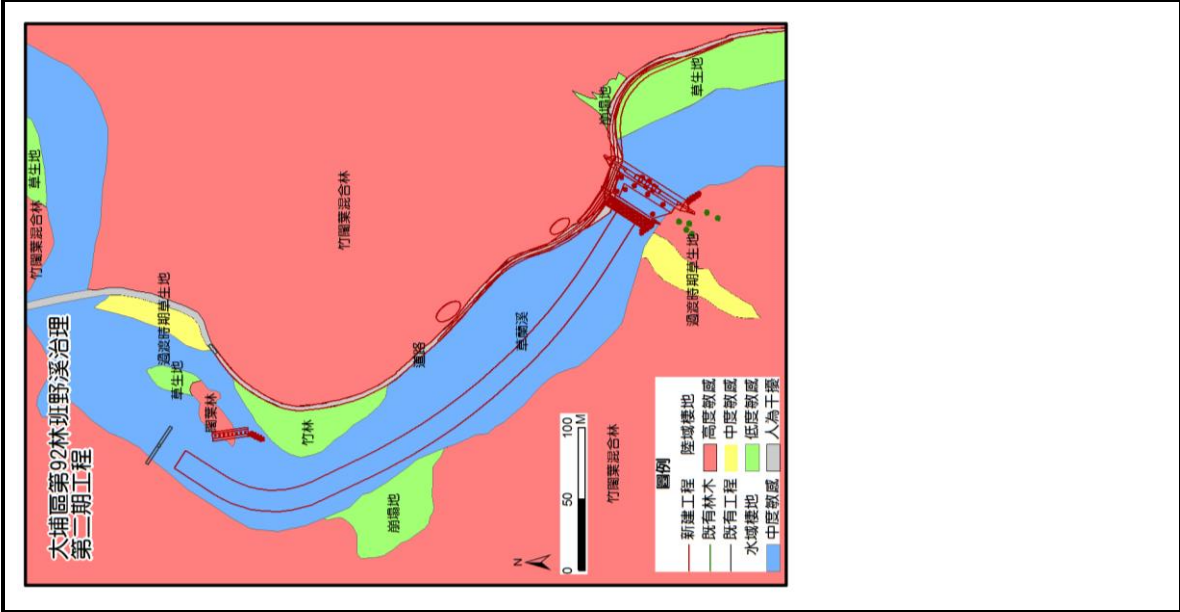
5.生態關注區域說明及繪製：

| 項目 | 新建工程<br>/生態議題 | 生態影響預測 | 保育對策 |
| 1 | 工區二側邊坡環境良好的次林及竹闊葉混合林 | 施工干擾，清除森林作為便道或堆置區等 | [減輕]建議施工時縮小兩岸森林區域的干擾範圍，工程除必要之工程量體及施作區域(壩翼、右岸回填土區等)避免移除原有森林植被 |
| 2 | 下游 85 林班工程開口壩右側的小片闊葉林(內有著生蘭花生長) | 施作護岸時被清除 | [減輕]小片闊葉林應加以保留，避免開挖或填土 |
| 3 | 防砂壩工程阻礙溪流上下游連結性 | 防砂壩完工後高度落差阻礙魚蝦上溯 | [減輕]防砂壩開口，並在下游拋石以降低落差 |

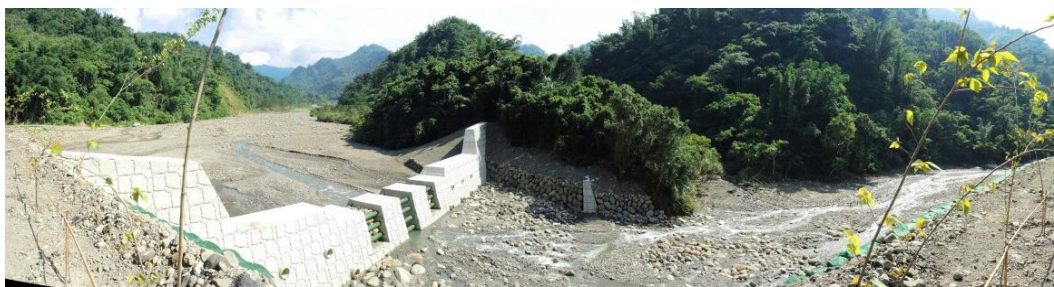
施工後(2015/7/24)

新設防砂壩上游溪床現況

溪床整平以細粒土砂為主

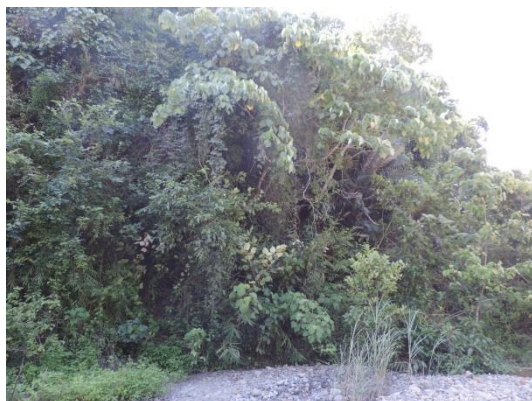
工程後河道左側次生林邊坡植被林相完整，工程施作只在壩翼及砌石護岸後方回填區有開挖干擾，外圍次生林保留良好，河道右側原為初期次生植被與竹林，在越壩道路區域有較明顯修坡清除植被，部分坡面裸露無植被，在護岸後方栽植台灣欒苗木。下游 85 林班工程開口壩右側的小片闊葉林護岸施作未開挖或清除植被，大致保留良好。但受到施工擾動，部分林相破壞後重新演替，未來若道路施工完成後，建議補植當地原生物種，加速森林恢復。

下游 85 林班工程開口壩右側的小片闊葉林
